**ESTUDO DA APLICAÇÃO DA NORMA NR13 PARA VASOS DE PRESSÃO P190
EM CONDOMÍNIOS RESIDENCIAIS**

MONOGRAFIA DE ESPECIALIZAÇÃO

**CURITIBA
2017**

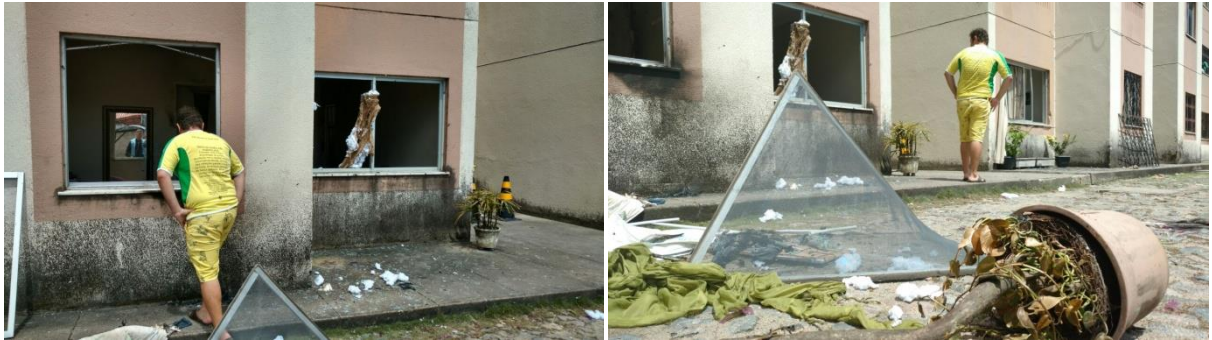
Figura 5 – Acidente por vazamento de gás.

Notícia do dia 25 de abril de 2017: Explosão de gás atinge apartamentos no Passaré e deixa uma pessoa gravemente ferida (TRIBUNA DO CEARÁ, 2017).

Acidente causado por vazamento de gás onde pelo menos 10 apartamentos foram atingidos pela explosão. Uma moradora ficou com queimaduras em 90% do corpo,

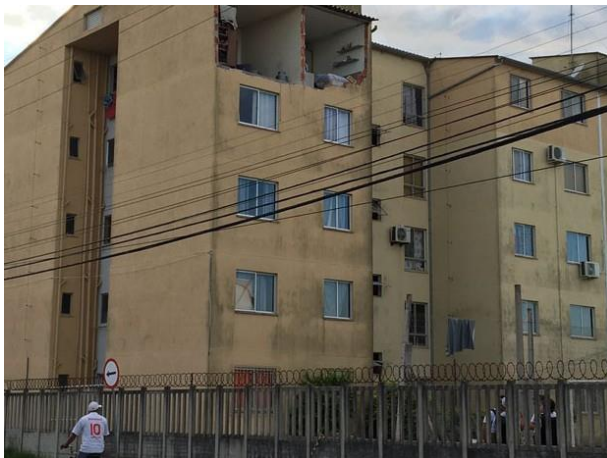
Figura 6 – Acidente por vazamento de gás.

Noticia: Explosão de botijão de gás em prédio deixa morador ferido em Rio Grande (GLOBO G1 RBSTV, 2017).

Noticiado em 16 de fevereiro de 2017. A explosão de um botijão de gás destruiu as paredes de um apartamento no 5º andar de um prédio em Rio Grande no Sul do Rio Grande do Sul. A explosão ocorreu por volta das 5h numa quinta-feira dia 16/02/2017. Homem de 34 anos foi internado com queimaduras no hospital Santa Casa. As paredes do imóvel ficaram destruídas e o prédio precisou ser interditado.

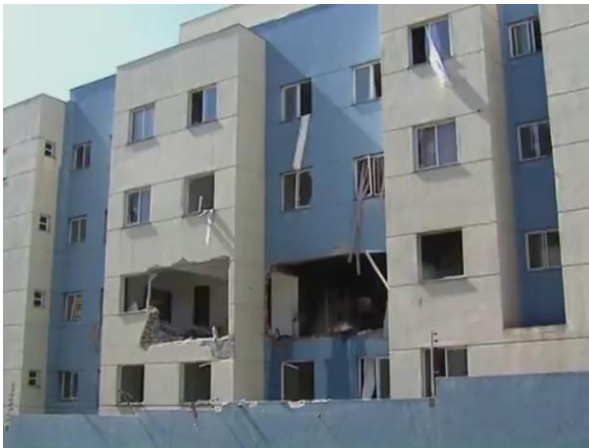
Figura 7 – Explosão por vazamento de gás.

Notícia: Jovem que se feriu após explosão de gás em Cascavel passa por cirurgias (GLOBO G1 RPC PR, 2017).

A estudante de medicina , que ficou ferida após uma explosão no apartamento em que mora, em Cascavel, no oeste do Paraná, deve passar por cirurgias na tarde deste sábado (11). De acordo com o Hospital São Lucas, onde ela está internada, a jovem teve queimaduras de 1º, 2º e 3º graus, em 80% do corpo.

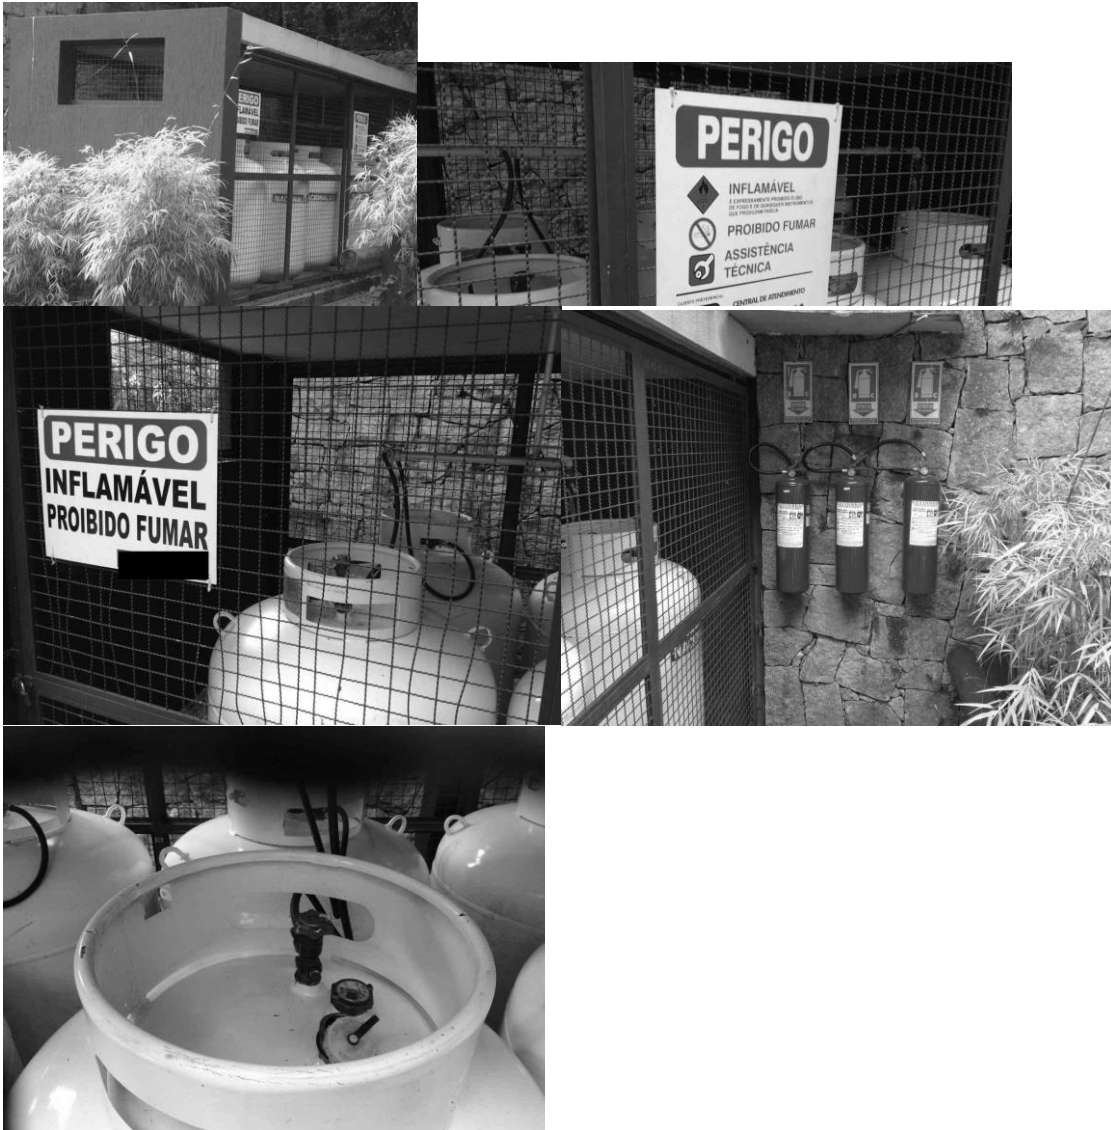
Figura 8 – Ilustração do Case 1.

- Case 1: Conjunto residencial de alto padrão. Possui 3 blocos totalizando 54 apartamentos. Possui central de gás composta por 10 vasos de pressão P190.

Itens a observar: verifica-se o excesso de vegetação ao redor da central, extintores errados e localizados num local que pode ser de difícil acesso em caso de incêndio, não há proteção para a passagem de veículos.

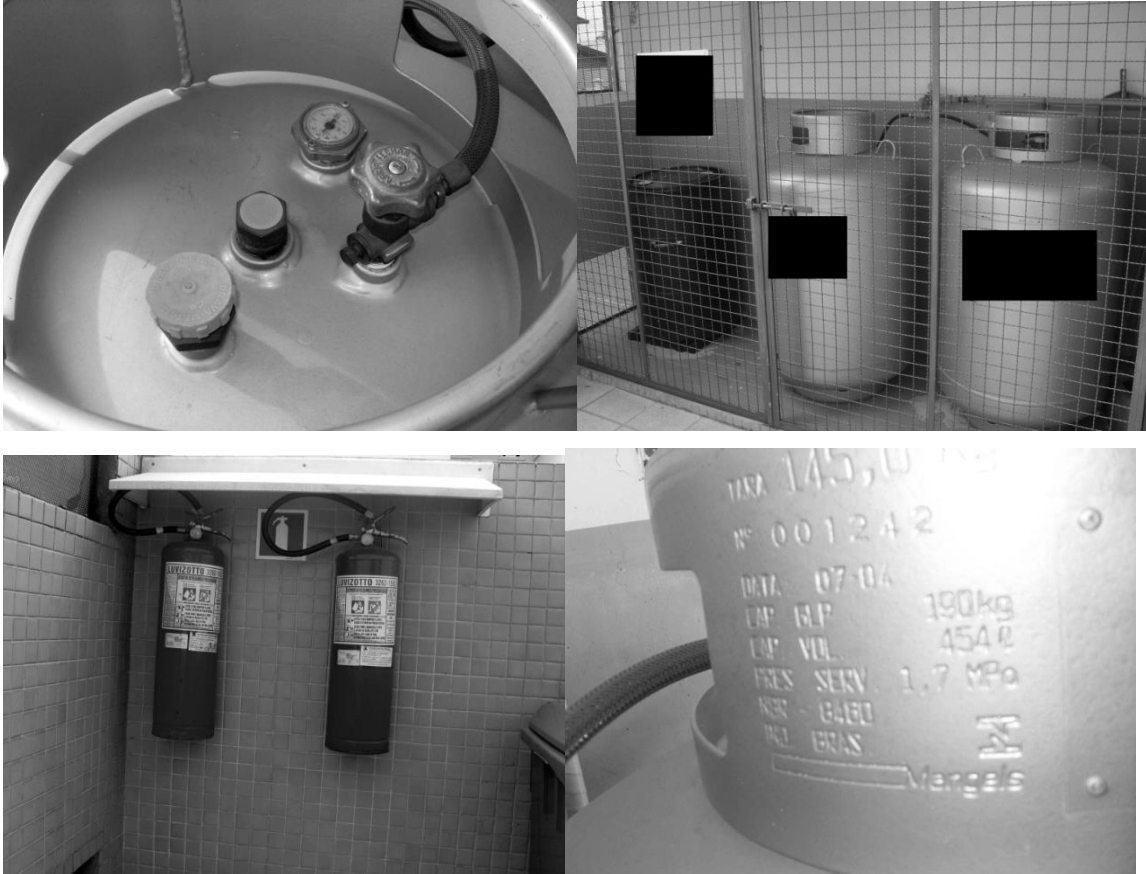
Figura 9 – Ilustração do Case 2.

- Case 2: Conjunto residencial de padrão médio. Possui 1 bloco com 14 apartamentos. Central de gás composta por 2 P190.

Itens a observar: falta de sinalização de segurança, recipiente para lixo armazenado dentro da central.

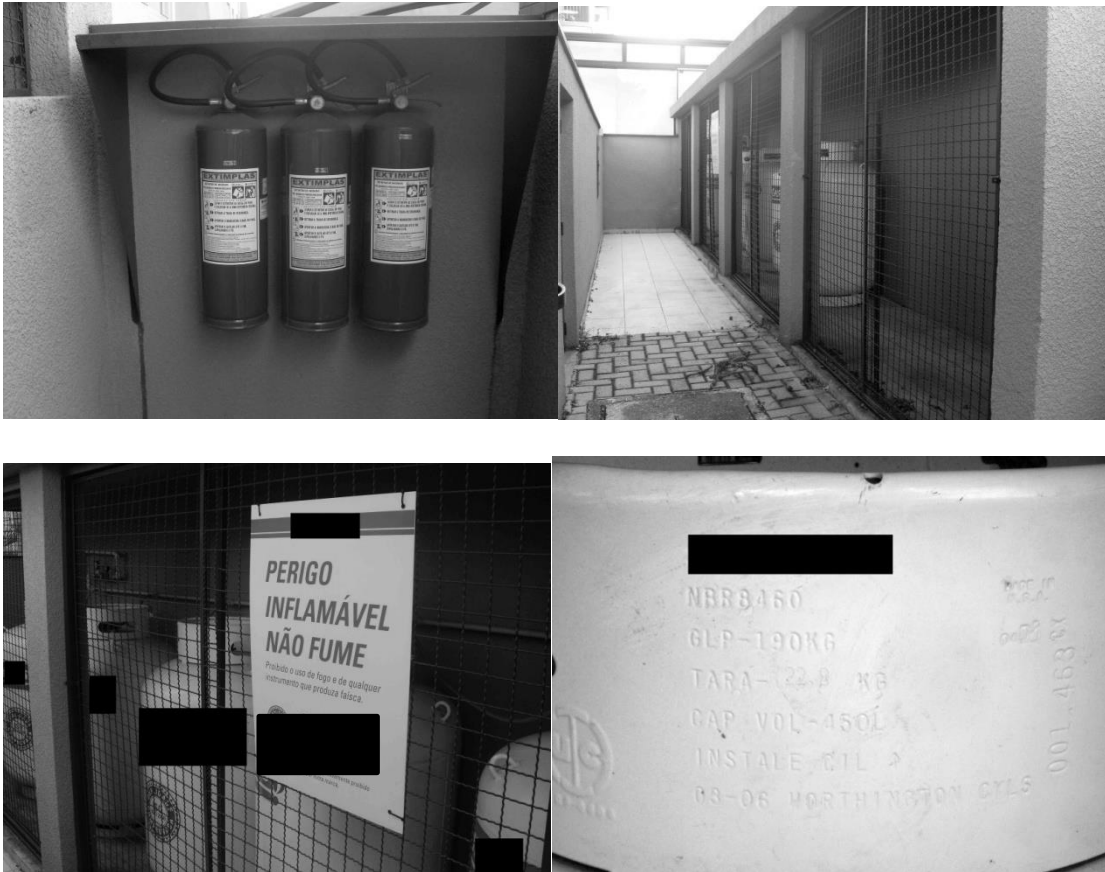
Figura 10 – Ilustração do Case 4.

- Case 3: Conjunto residencial de padrão médio. Possui 1 bloco com 28 apartamentos. Central de gás composta por 1 P190.
- Case 4: Conjunto residencial de padrão médio. Possui 2 blocos com um total de 72 apartamentos. Central de gás composta por 7 P190

Itens a observar: ao fundo é um apartamento na divisa com a central, local de difícil acesso, central localizada na divisa de propriedade, em caso de incêndio o hidrante poderá ficar inacessível devido estar muito próximo na frente da central.

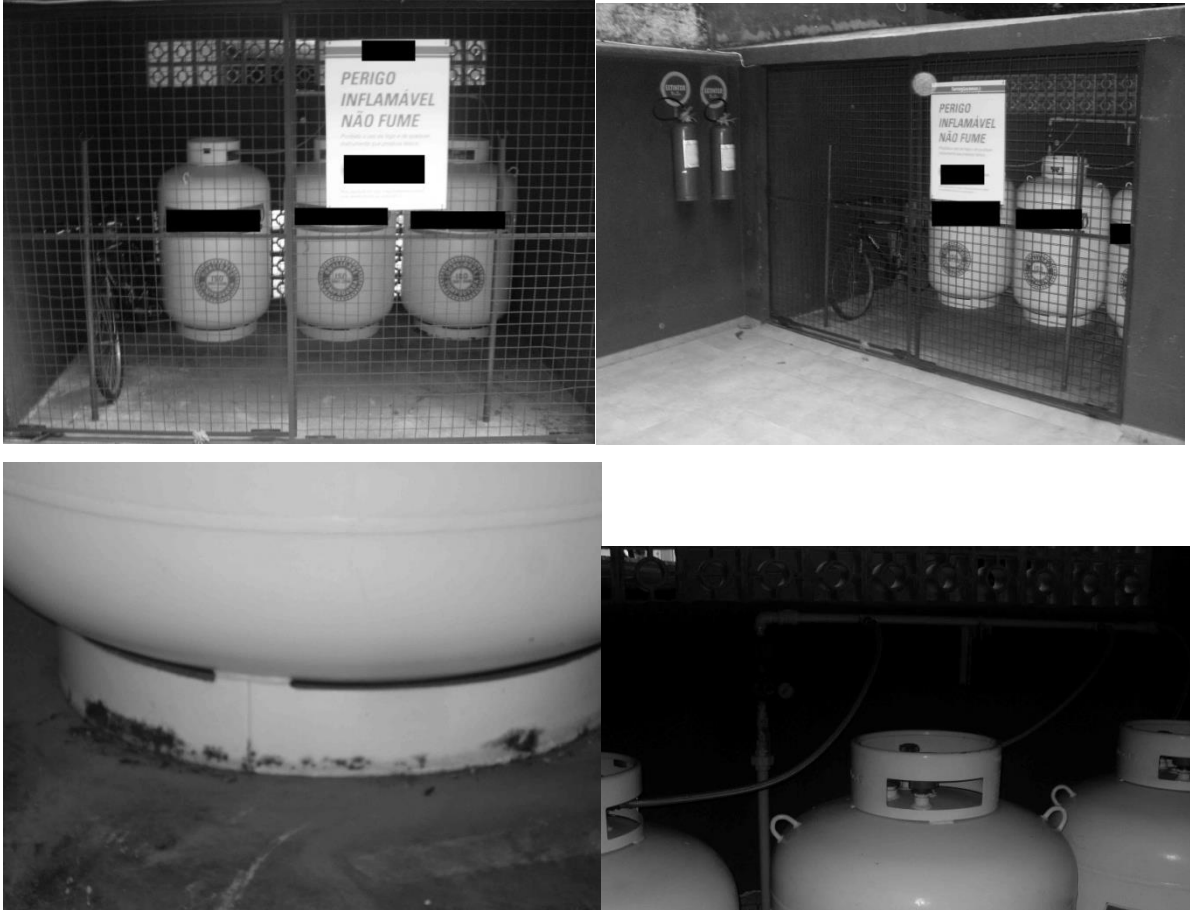
Figura 10 – Ilustração do Case 5

- Case 5: Condomínio residencial de médio padrão. Possui um bloco com 17 apartamentos. Central de gás composta por 3 P190.

Itens a observar: bicicleta armazenada na central de gás, impossibilidade de ver informações de operação sem a chave da central, corrosão na base de um P190, localizada na divisa da propriedade.

Um ponto positivo que se observa é o bom estado de conservação em todos os vasos de pressão P190. Houve apenas um case que o vaso de pressão P190 apresentava sua base com corrosão.

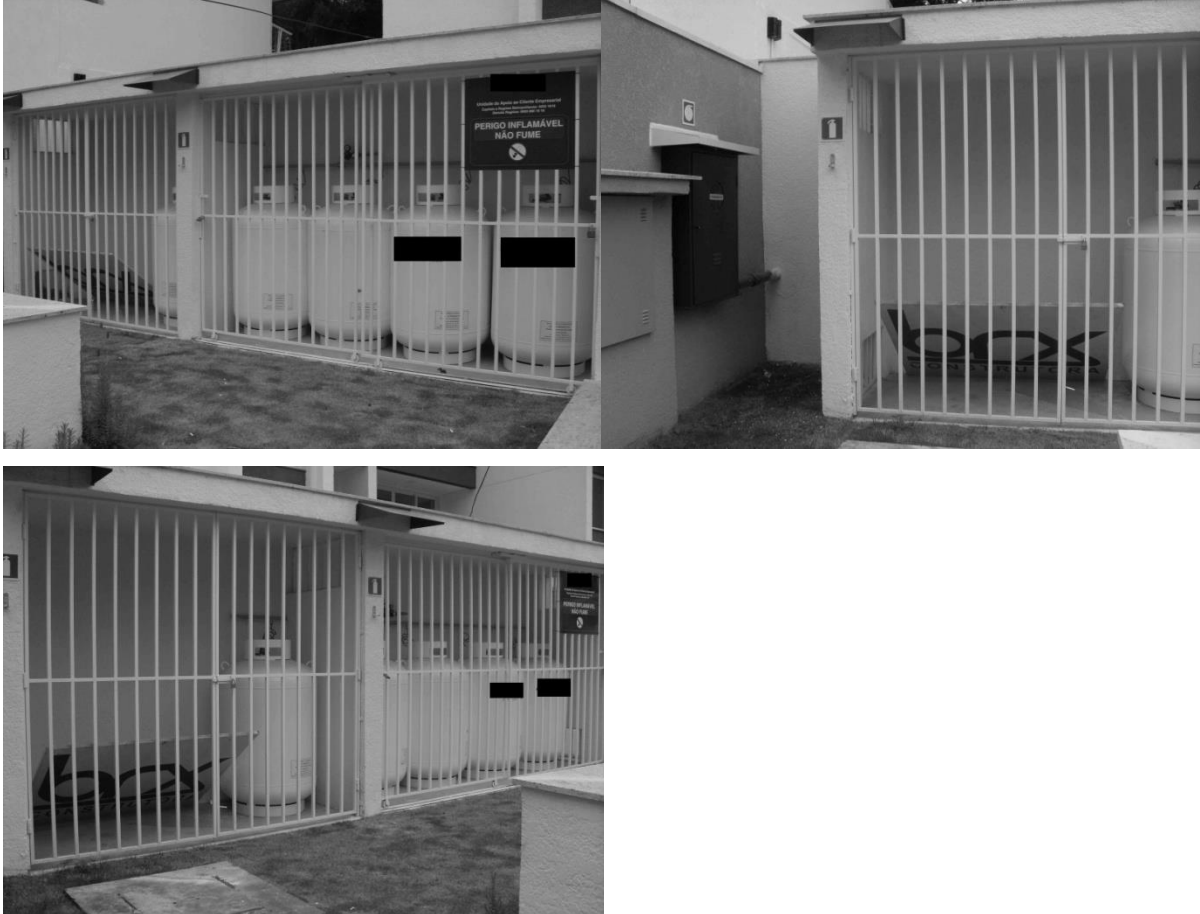
Figura 11 – Ilustração do Case 6.

- Case 6: Condomínio residencial de médio padrão. Possui dois blocos com 48 apartamentos. Central de gás composta por 5 P190.

Itens a observar: placa armazenada dentro da central de gás, falta de extintores, localizada na divisa da propriedade.

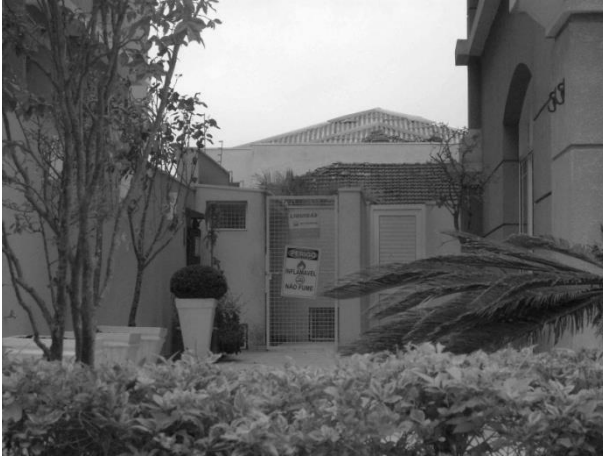
Figura 12 – Ilustração do Case 7.

- Case 7: Condomínio residencial de médio padrão. Possui um bloco com 24 apartamentos. Central de gás composta por 2 P190.

Pontos a observar: central só acessível com chave, sem possibilidade de ver indicadores sem entrar na central, espaço limitado, localizada na divisa da propriedade.

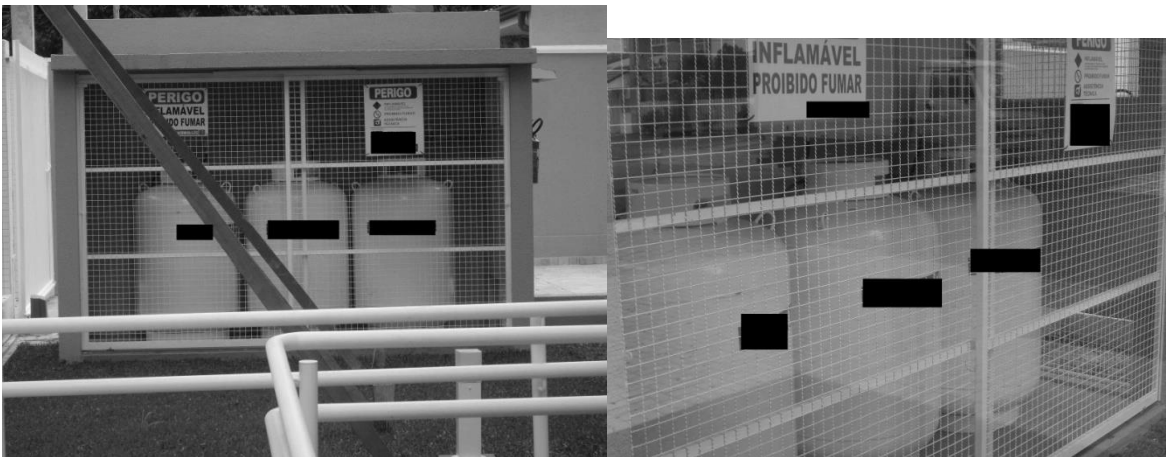
Figura 13 – Ilustração do Case 8.

- Case 8: Condomínio residencial novo de médio padrão. Possui um bloco com 24 apartamentos. Central de gás composta por 3 P190.

Pontos a observar: central instalada na frente do prédio isolada da rua por divisória de vidro e ao lado da passagem de veículos.

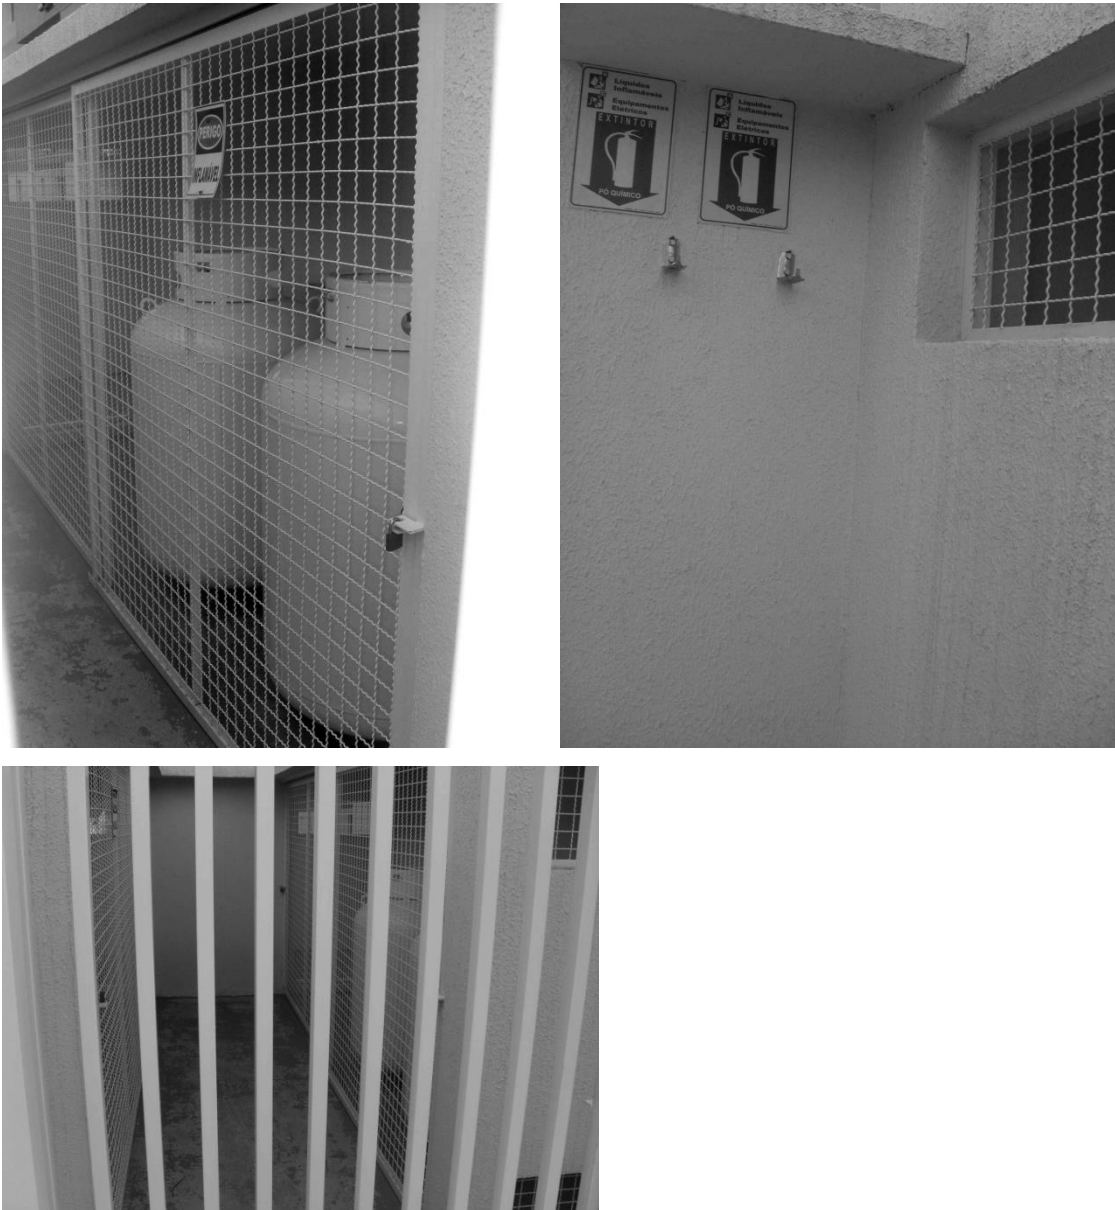
Figura 15 – Ilustração do Case 10.

- Case 10: Condomínio residencial novo de médio padrão. Possui um bloco com 24 apartamentos. Central de gás composta por 2 P190.

Itens a observar: falta de extintores ou hidrante que atenda o local, dois portões para acessar a central de gás, que fica junto com outra central de gás com 4 P45, difícil acesso, localizada na divisa da propriedade.

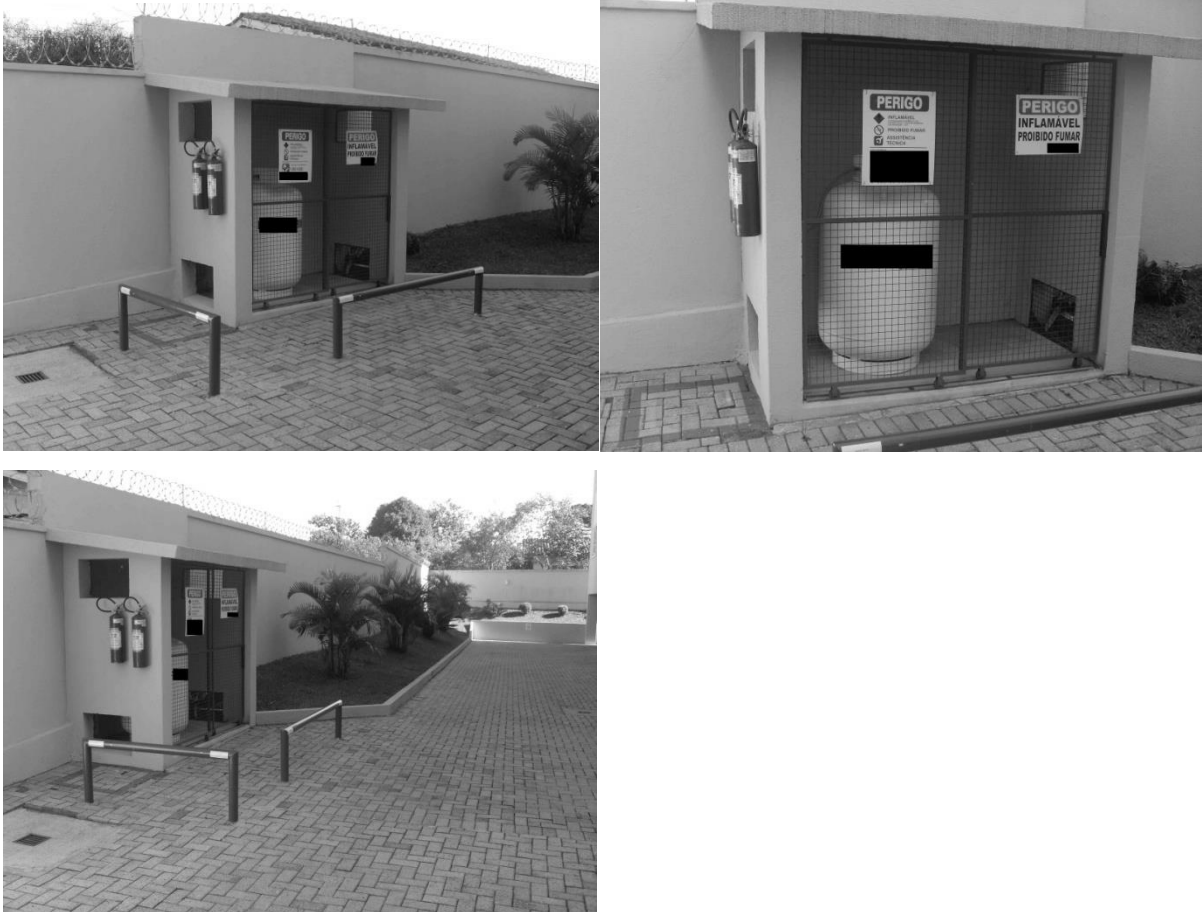
Figura 16 – Ilustração do Case 11.

- Case 11: Condomínio residencial novo de médio padrão. Possui um bloco com 36 apartamentos. Central de gás composta por 1 P190. A central atende apenas a fogões, não há aquecimento de água a gás.

Itens a observar: central de gás instalada na passagem de veículos sem proteção, localizada na divisa da propriedade.

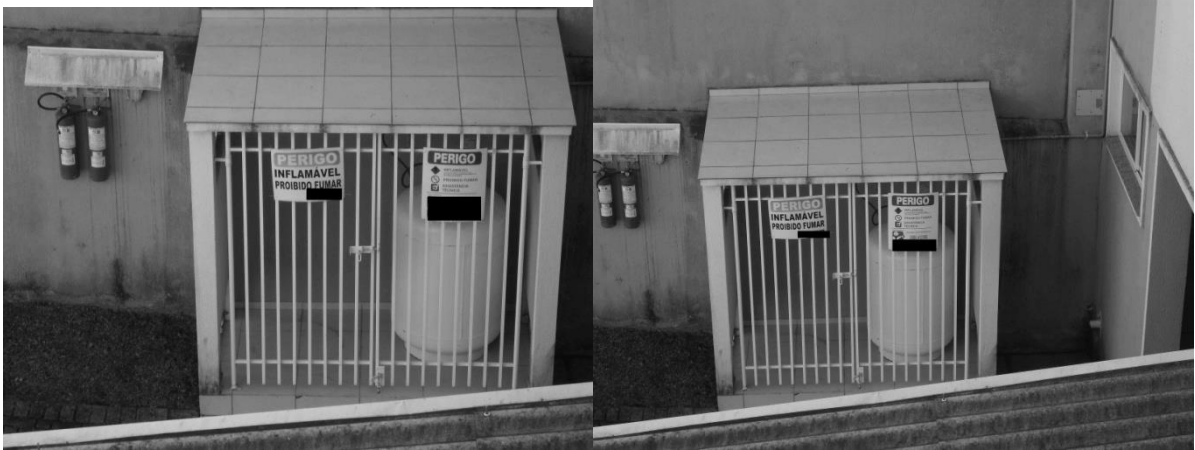
Figura 17 – Ilustração do Case 12.

- Case 12: Condomínio residencial de médio padrão. Possui um bloco com 8 apartamentos. Central de gás composta por 1 P190.

Itens a observar: localização próxima a janelas, localizada na divisa da propriedade.

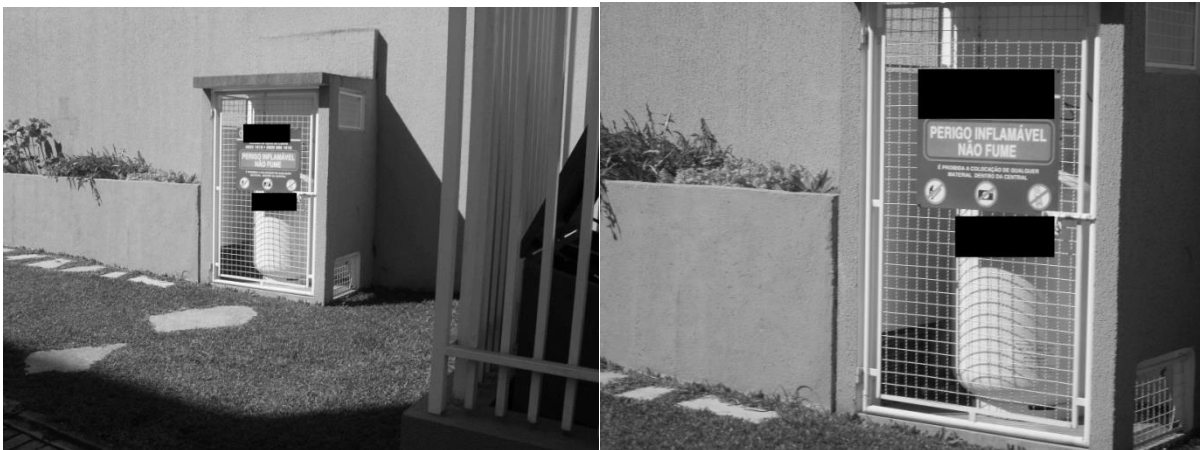
Figura 18 – Ilustração do Case 13.

- Case 13: Condomínio residencial de médio padrão. Possui um bloco com 8 apartamentos. Central de gás composta por 1 P190.

Itens a observar: falta de extintores, localizada na divisa da propriedade.

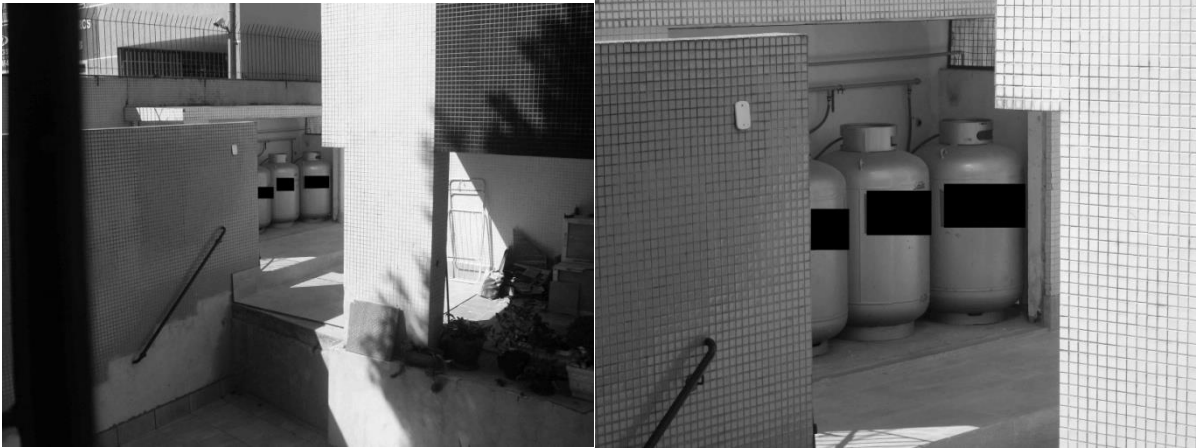
Figura 19 – Ilustração do Case 14.

- Case 14: Condomínio residencial de médio padrão. Possui um bloco com 44 apartamentos. Central de gás composta por 3 P190.

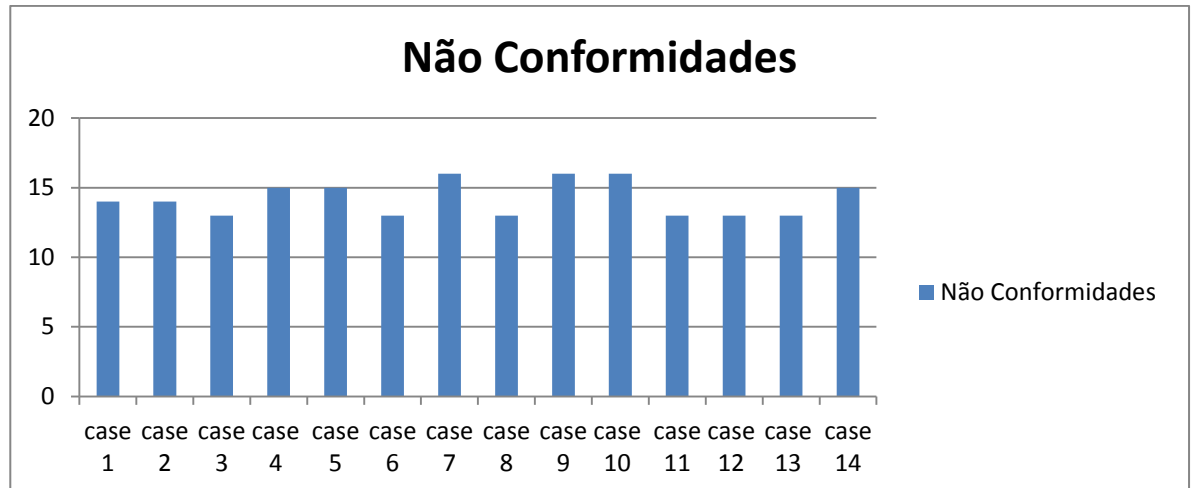
Figura 20 – Check-List 1 Não Conformidades por case

Observa-se no gráfico acima um elevado número de não conformidades por case, este número praticamente constante se deve a não ser obrigatório a aplicação da NR-13. Os poucos itens atendidos se referem à identificação do vaso de pressão e a área de sua localização ser ventilada.

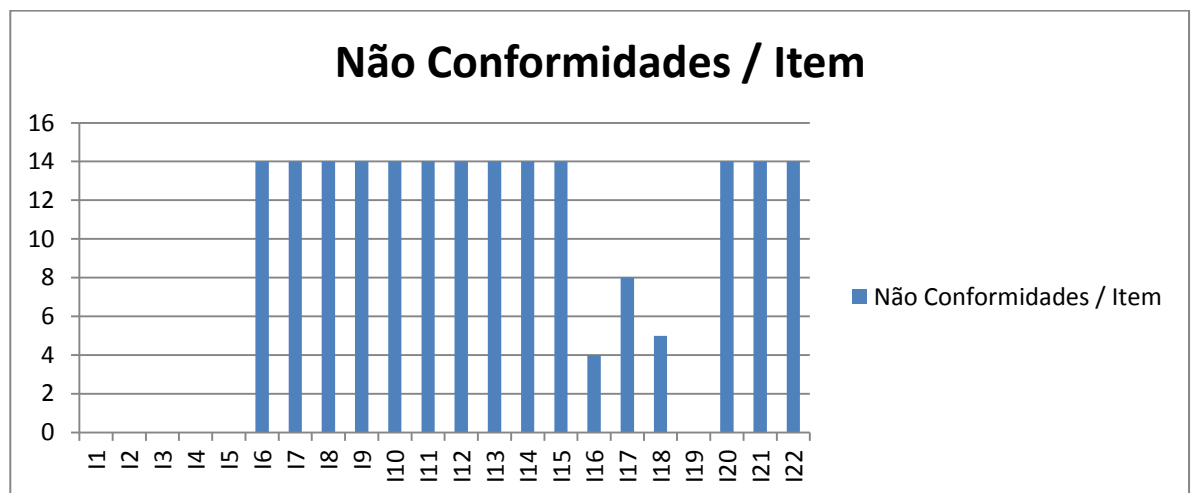
Figura 21 - Check-list 1 Não Conformidades por item

Observa-se neste gráfico que os itens que não são atendidos se referem à documentação, iluminação, em menor parte os itens referentes à instalação também não são atendidos. A causa das não conformidades também é justificada pela não obrigatoriedade da aplicação da NR-13. Os itens atendidos de 1 a 5 são referentes à identificações que devem estar no próprio vaso de pressão e o item 19 se refere à ventilação, como as centrais são externas elas sempre atendem a este item.

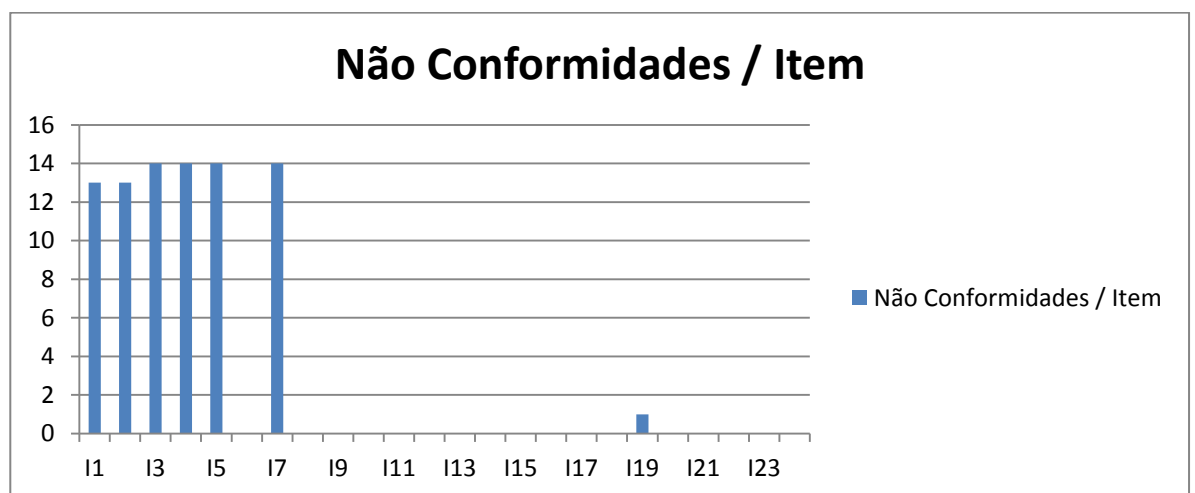
Figura 26 - Check-list 3 não Conformidades por item.

A análise crítica deste último gráfico mostra que os condomínios não têm controle do que ocorre com a central de gás, não existe procedimentos e nem documentações sobre os vasos de pressão P190. Não existe também nenhum treinamento para os empregados e condôminos. Em caso de algum acidente praticamente ninguém saberá como agir.
