**ANÁLISE DAS CONDIÇÕES E SINALIZAÇÕES DE SEGURANÇA NO
TRECHO EM OBRAS DE DUPLICAÇÃO DA RODOVIA FEDERAL
BR-470 DO ESTADO DE SANTA CATARINA**

MONOGRAFIA DE ESPECIALIZAÇÃO

2017

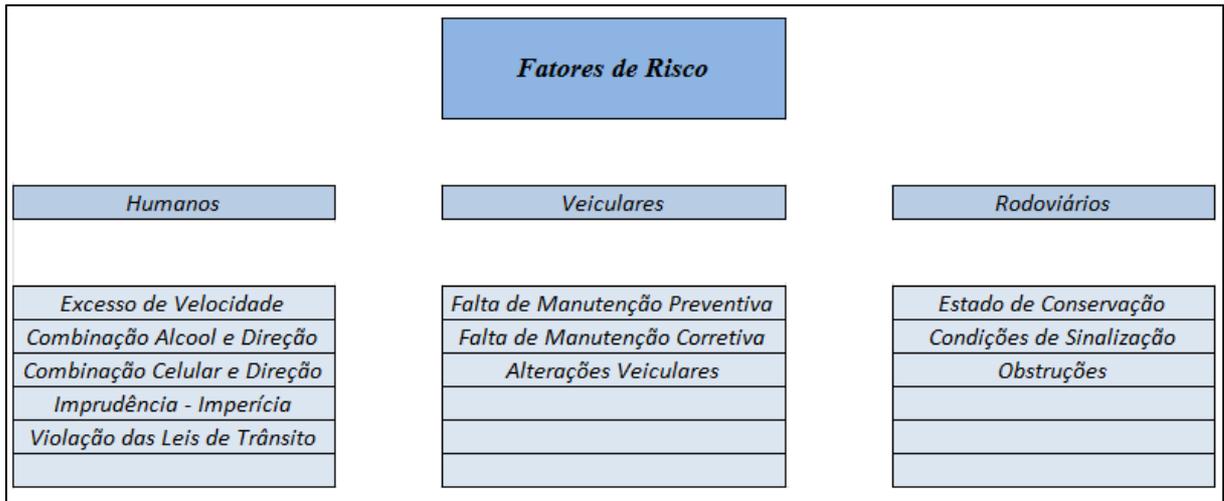
Na Figura 1 apresenta-se de forma esquemática, alguns fatores de risco contribuintes a acidentes e situações de perigo.

Figura 1 - Organograma dos Fatores de Risco
 Fonte: O Autor (2017).

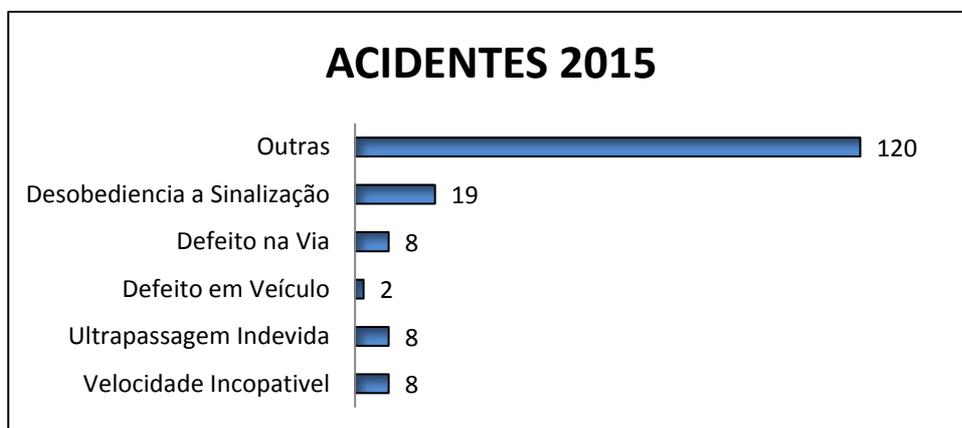
Figura 4 - Acidentes por Causas ocorridos em 2015
Fonte: DPRF (2016).

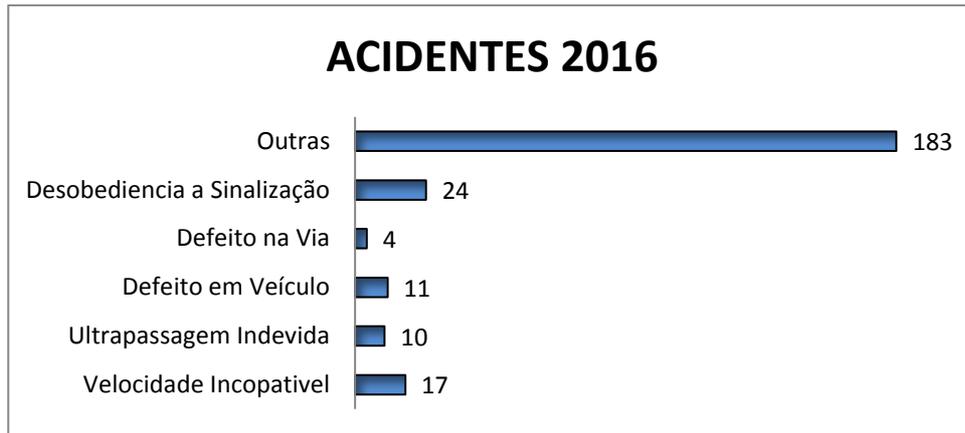
Figura 5 - Acidentes por Causas ocorridos em 2016
Fonte: DPRF (2016).

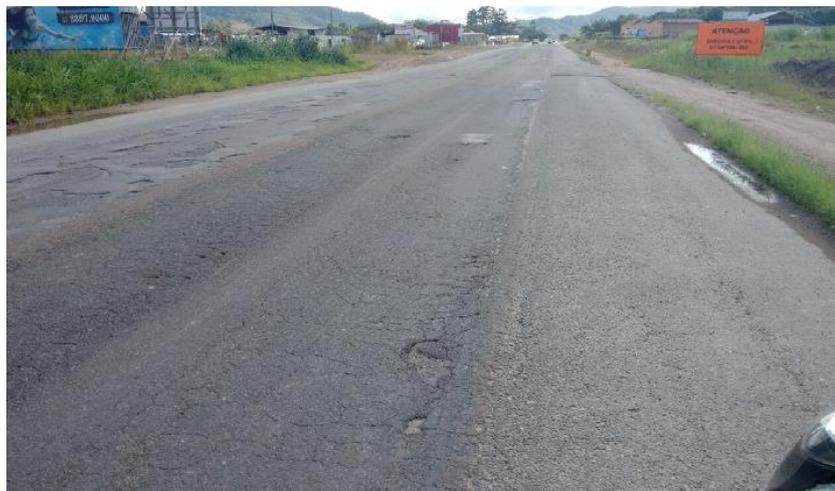
Na Figura 6 é possível observar a falta de marcas longitudinais, que separam e ordenam o fluxo do tráfego, em todo o intervalo da imagem. Verificou-se ao longo do trecho percorrido, que camadas asfálticas e buracos sobrepõem alguns resquícios de sinalização horizontal, a ausência ou condição ruim desse tipo de sinalização foi constante.

Figura 6 - Sinalização de Segurança Horizontal – Ausência de sinalização
Fonte: O Autor.

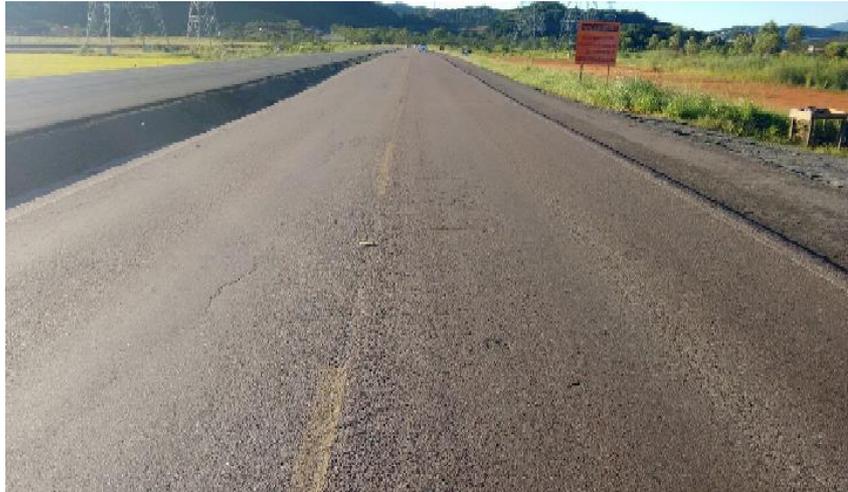
Na Figura 7 constata-se a total ausência de manutenção (remarcações) das marcas longitudinais da pista de rolamento, proporcionando assim uma condição perigosa de direção.

Figura 7 - Sinalização de Segurança Horizontal – Falta de Remarcação
Fonte: O Autor.

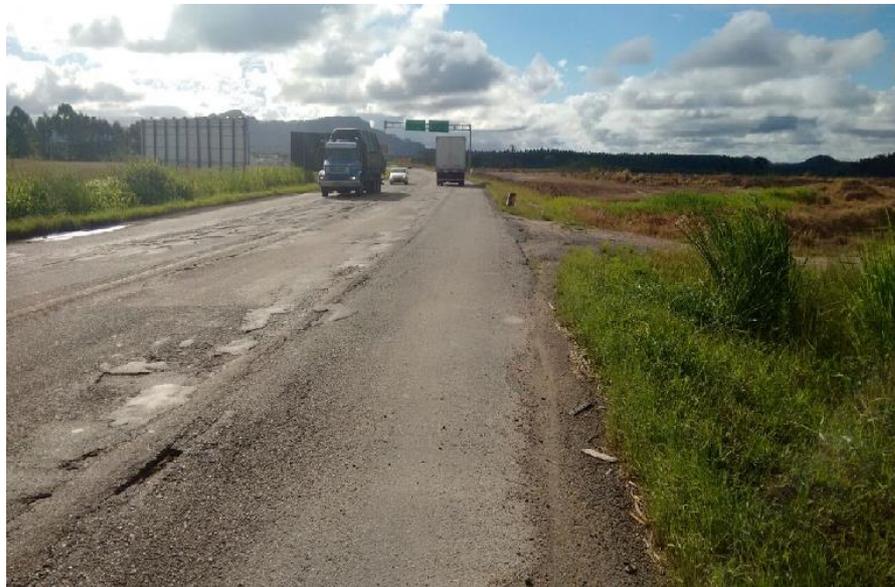
Na Figura 8 estão demonstradas as interferências de obras de “tapa buraco” realizadas na via. Após concluído os serviços não foram realizadas marcas de sinalização no asfalto. Um grande desgaste das condições asfálticas também contribui para o desaparecimento das sinalizações horizontais.

Figura 8 - Sinalização de Segurança Horizontal – Sobreposição de camadas asfálticas
Fonte: O Autor.

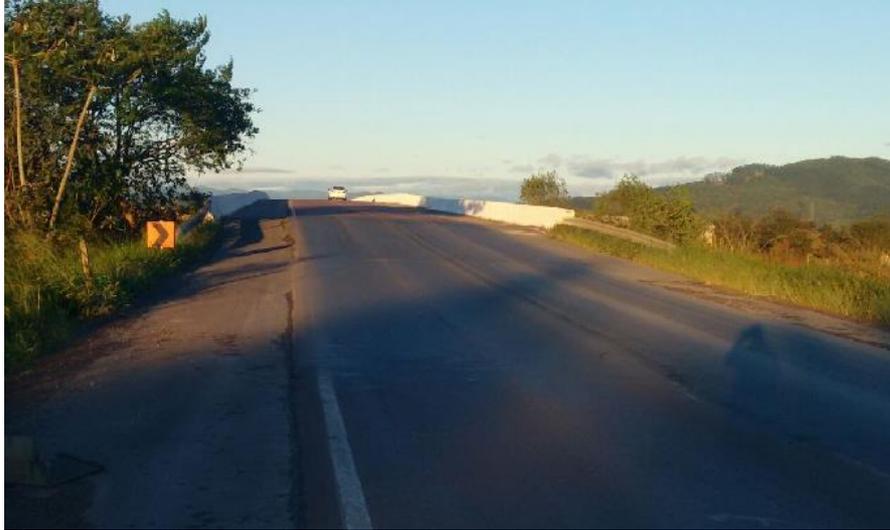
Na Figura 9 é possível observar uma obra de recapeamento asfáltico na cabeceira da ponte. Após a conclusão da obra não foi realizado as marcações de sinalização, é possível também observar uma diferença de cota acentuada entre a ponte e a rodovia. Uma sinalização

próxima à ponte contribui significativamente para uma direção mais segura e defensiva, pois se trata de um local perigoso.

Figura 9 - Sinalização de Segurança Horizontal – Interferência de camadas asfálticas
Fonte: O Autor.

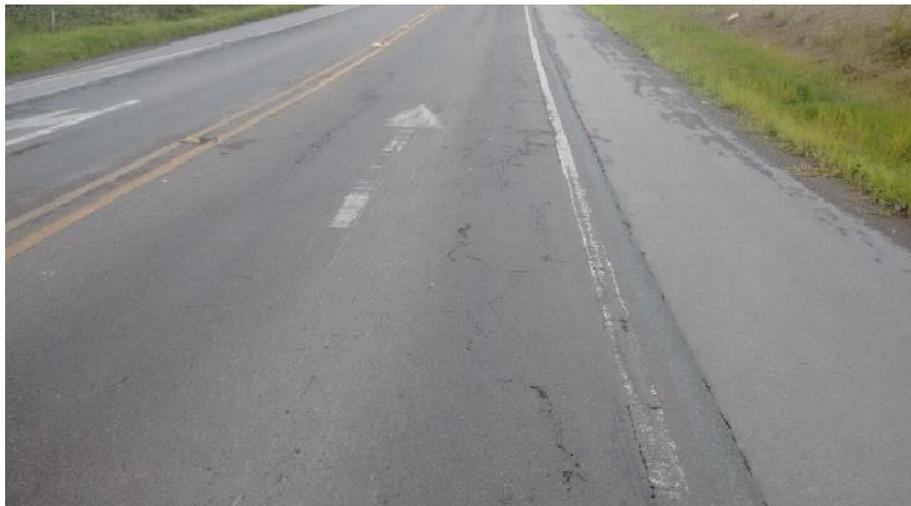
É possível observar o desgaste da pintura no asfalto na Figura 10, a inscrição no pavimento (seta de direção) não apresenta condições ideais de visualização, principalmente quando a direção é realizada no período noturno.

Figura 10 - Sinalização de Segurança Horizontal – Setas indicativas apagadas
Fonte: O Autor.

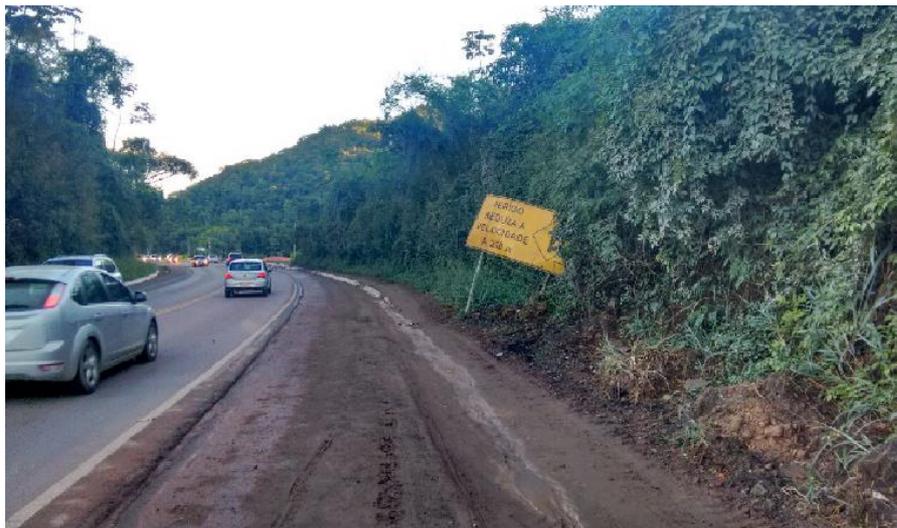
Na Figura 11 é possível observar que a placa de sinalização esta torta e fora da área de visão do motorista impedindo assim a leitura e compreensão das informações. Por se tratar de uma sinalização de advertência se faz necessário o rápido conserto e correto posicionamento na via.

Figura 11 - Sinalização de Segurança Vertical – Ausência de manutenção.
Fonte: O Autor

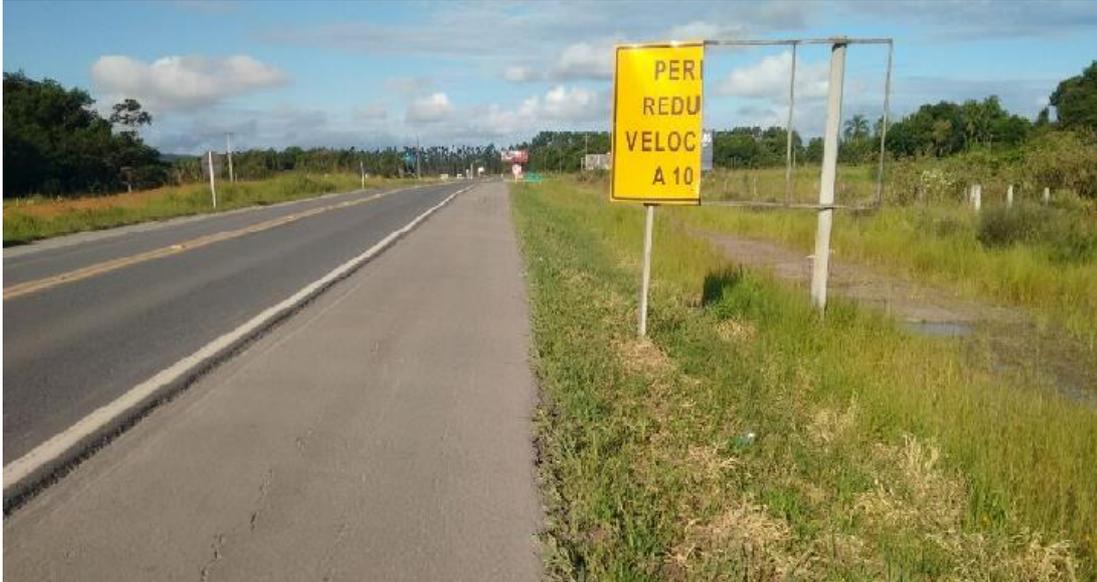
Já na Figura 12 mostra-se falta de partes da placa de advertência impossibilitando a leitura das informações, exemplo de falta de manutenção das sinalizações viárias.

Figura 12 - Sinalização de Segurança Vertical – Depredações
Fonte: O Autor.

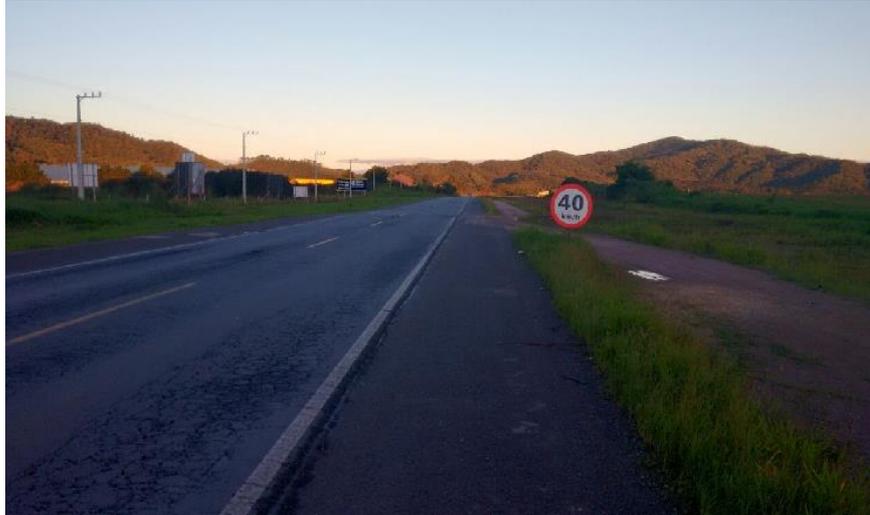
Na Figura 13 está uma sinalização regulamentar de velocidade, porém, mostra-se desnecessária ao local, foi instalada a fim de reduzir a velocidade quando o local estava em obras, às mesmas já foram suspensas e ainda não foram realizadas as adequações.

Figura 13 - Sinalização de Segurança Vertical – Sinalização Regulamentar conflitante

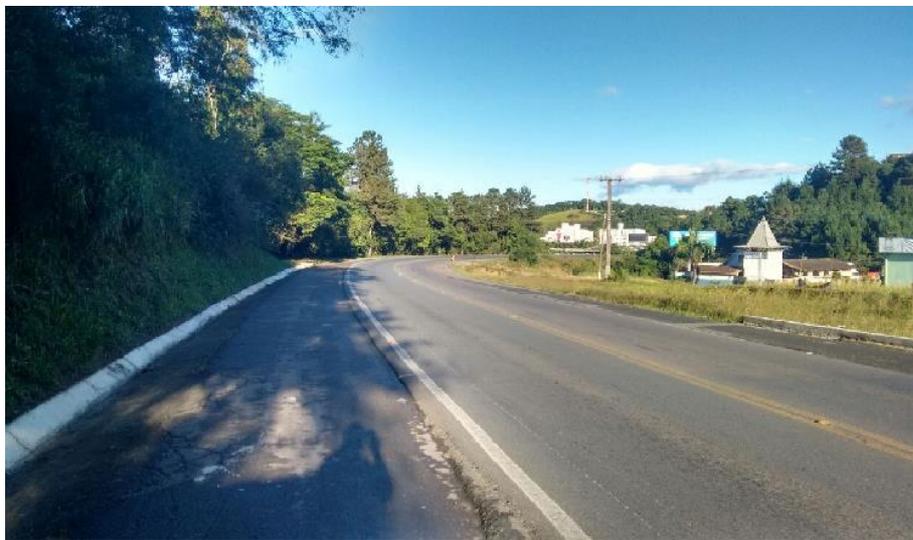
A falta de sinalização de advertência é observada na Figura 14, a rodovia apresenta uma curva acentuada a direita, porém não foram observadas placas no local, sendo que é de extrema importância, pois adverte o motorista de uma situação de risco fazendo com que ele reduza a velocidade.

Figura 14 - Sinalização de Segurança Vertical – Sinalização de Advertência Faltante

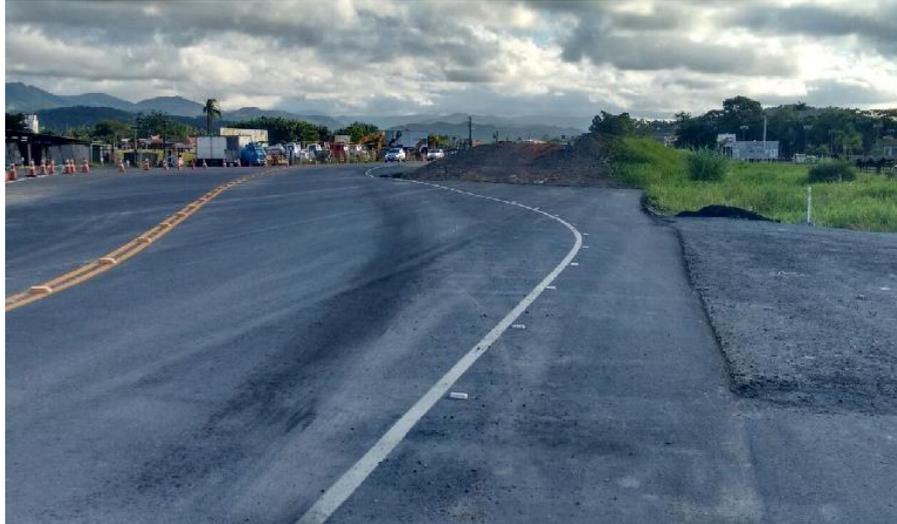
Com a Figura 15 é possível verificar uma área de desvio a esquerda, em virtude de obras de ampliação da via, porém observa-se a falta de sinalização adequada indicativa, proteções laterais e elementos luminosos para melhor a percepção noturna.

Figura 15 - Sinalização em Obras – Ausência de sinalização indicativa de desvio
Fonte: O Autor.

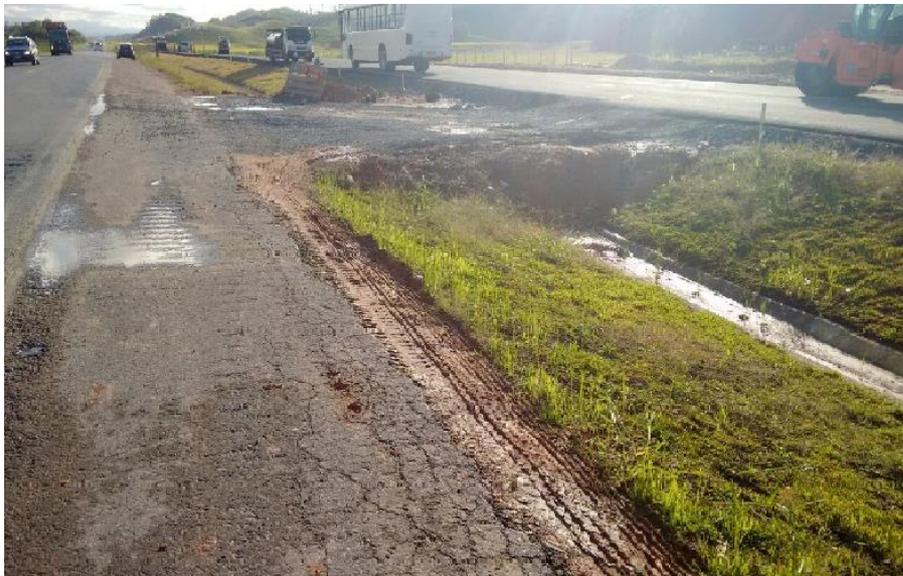
O acesso de máquinas, caminhões e ônibus na via de rolamento é constante, observa-se na Figura 16 a falta de sinalização indicativa de obras e o aviso de acesso de máquinas e caminhões neste local não foram identificados. Essa situação foi observada em vários outros pontos do trecho em obras.

Figura 16 - Sinalização em Obras – Acesso de máquinas, caminhões e ônibus.
Fonte: O Autor.

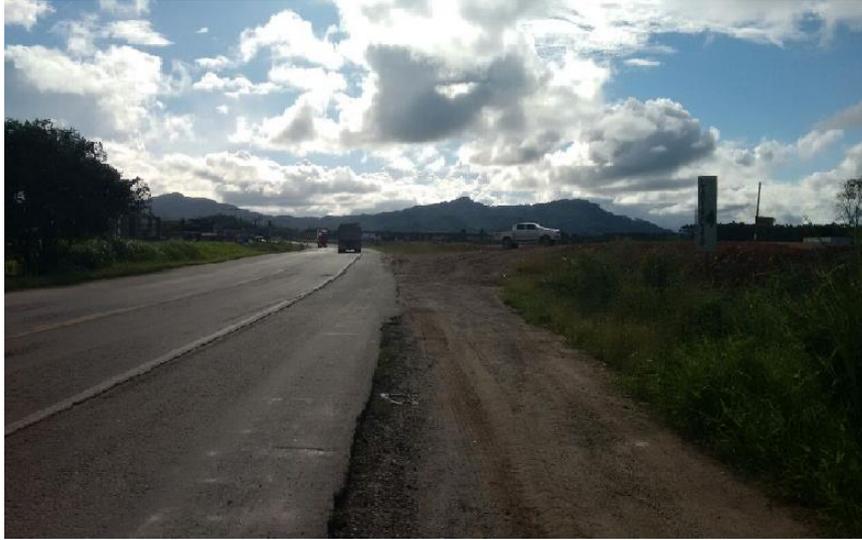
Na Figura 17 aparece um acesso lateral à via de rolagem com ausência total de placas de advertência e/ou indicação de obras, esta também é usada por motoristas e moradores locais como acesso a uma comunidade paralela a rodovia, mesmo sem a conclusão da obra e liberação do departamento nacional de infraestrutura de transporte.

Figura 17 - Sinalização em Obras – Acesso de máquinas e caminhões sem sinalização
Fonte: O Autor.

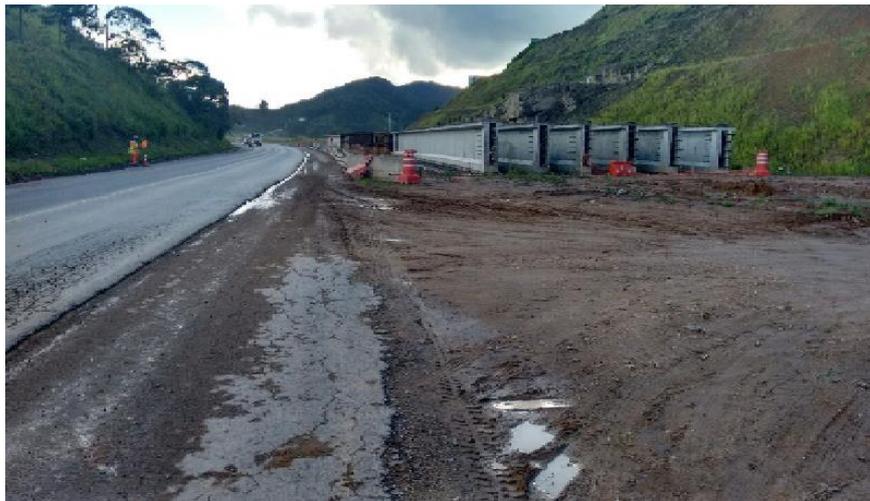
A área de depósito de materiais utilizados na ampliação da rodovia sem qualquer sinalização de segurança ou divisórias as separando da via de rolagem está registrada na Figura 18, sendo que em caso de acidente este pode ser um agravante devido sua proximidade com a via. Essa situação, por sua vez, não foi algo constante no trecho analisado, devido alguns canteiros de obras serem mais afastados da rodovia.

Figura 18 - Sinalização em Obras – Ausência de sinalização e barreiras de proteção
Fonte: O Autor.

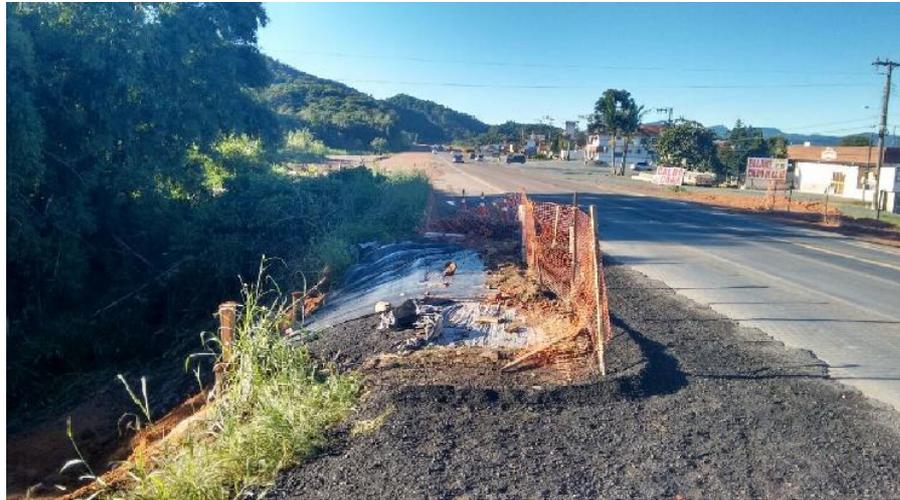
Um desnível pode ser observado em virtude de obras em córrego na rodovia, em que apenas um cerquite plástico foi utilizado como separador da obra e da área de rodagem de

veículos. Percebe-se que é insuficiente em caso de acidentes, podendo ocorrer risco de queda e agravamento do sinistro (Figura 19).

Figura 19 - Sinalização em Obras – Ausência de sinalização e barreiras laterais
Fonte: O Autor.

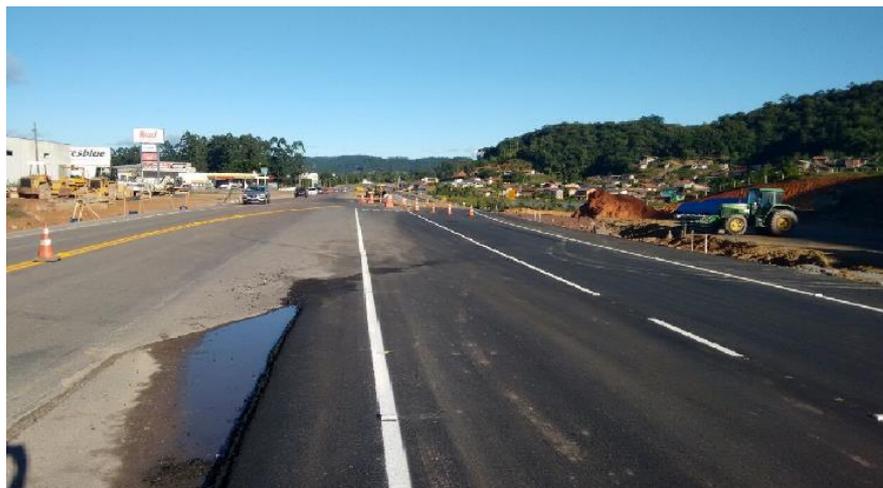
Com o andamento das obras, novas áreas de rolamento são concluídas, mas não liberadas ao tráfego, fazendo-se necessários desvios ao fluxo (Figura 20). Esses desvios quando não sinalizados de forma específica, traduzem informações conflitantes ao usuário potencializando assim, situações de risco aos envolvidos. A situação observada na Figura 21 nota-se a ausência de sinalização indicativa de área de desvio de obras.

Figura 20 - Sinalização em Obras – Ausência de sinalização indicativa de desvio
Fonte: O Autor.

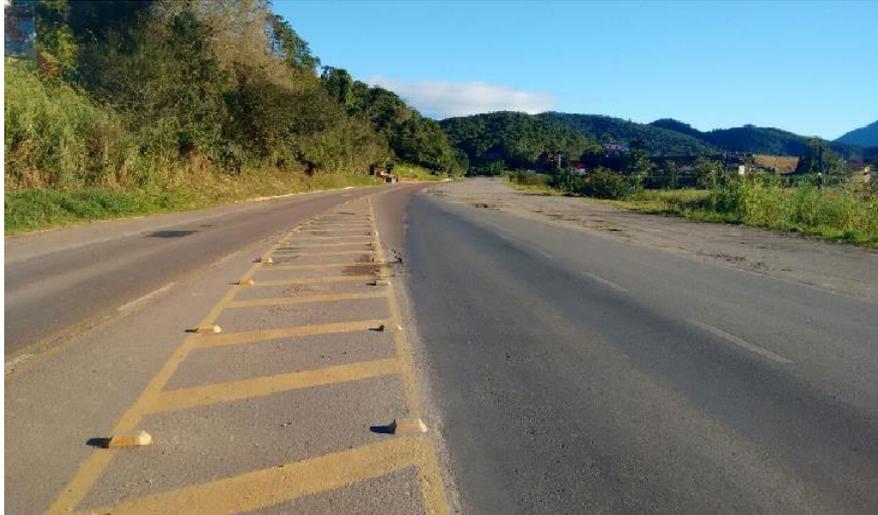
Figura 21 - Sinalização em Obras – Ausência de sinalização de limitação de obras

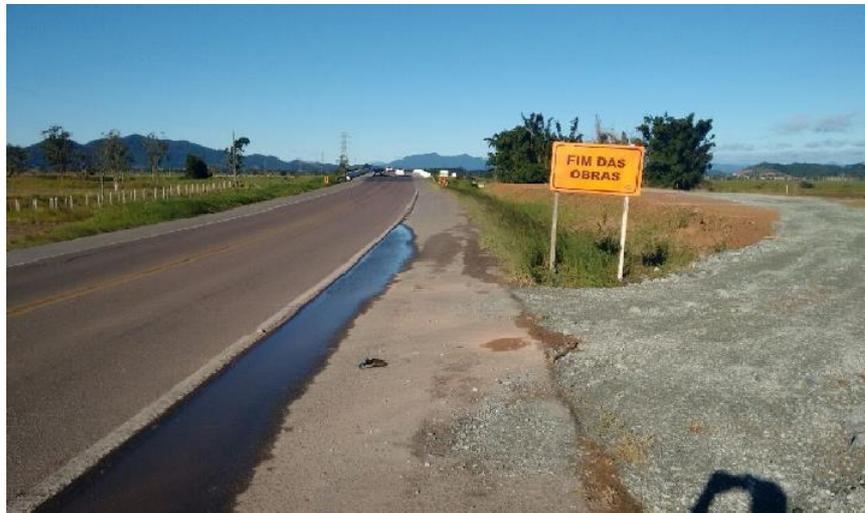
Uma situação conflitante nas informações é vista na Figura 22, a placa com a denominação “fim de obras” não condiz com a real situação encontrada no local, pois existem obras por mais de 30 km a frente desta sinalização.

Figura 22 - Sinalização em Obras – Sinalização errônea

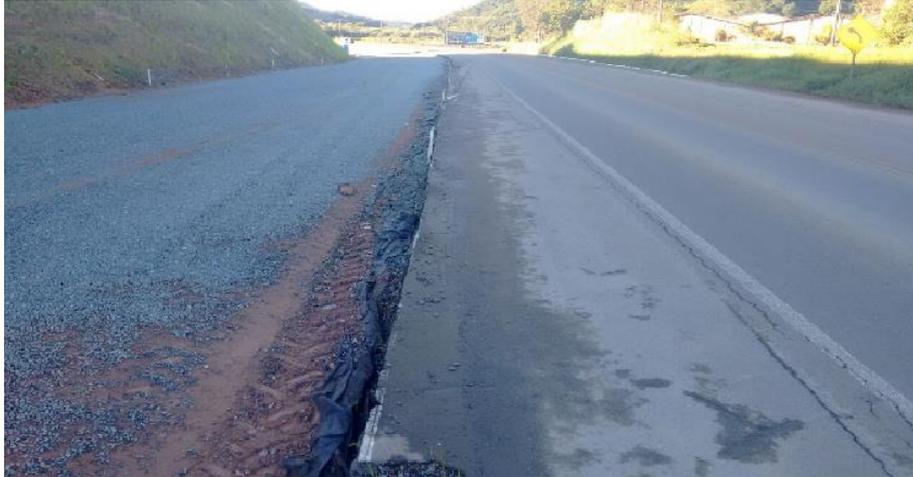
Ausência de divisórias e cavaletes entre a pista de rolagem e obra lateral a via pode ser observada na Figura 23. Conforme manual de sinalização de obras do DNER, áreas de influência das obras na rodovia devem ser devidamente sinalizadas, observa-se a falta de barreiras divisórias entre a pista e a obra.

Figura 23 - Sinalização em Obras – Ausência de barreiras divisórias
Fonte: O Autor.

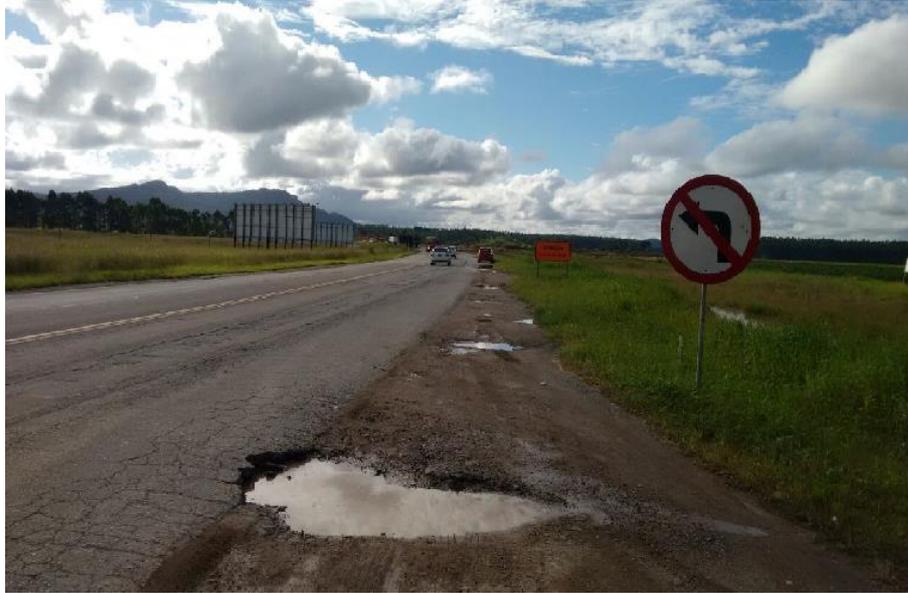
Na Figura 24 é possível observar um buraco na área de acostamento que por ação das intempéries e do grande fluxo de veículos no local está avançando sobre a área de rolagem.

Figura 24 - Pavimentação Asfáltica – Irregularidade buracos na pista de rolamento
Fonte: O Autor.

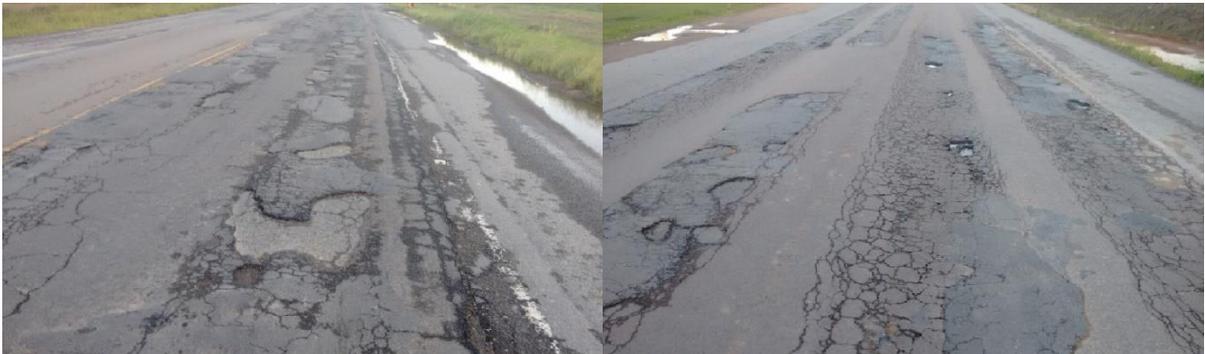
A Figura 25 exemplifica as irregularidades na camada asfáltica, buracos, rachaduras e imperfeições devido à péssima qualidade nas obras de recapeamento. São observadas grandes falhas que são consideradas críticas na causa de acidentes, pois a ação de desviar de uma imperfeição desta tende a aumentar o risco de um acidente.

Figura 25 - Pavimentação Asfáltica – Irregularidade na pavimentação
Fonte: O Autor.

O Departamento Nacional de Infraestrutura e Transporte, através do seu manual de pavimentação, orienta quanto à recuperação, conservação e restauração do pavimento asfáltico, sendo necessárias essas obras no trecho analisado da rodovia, a fim de garantir a segurança o conforto e a economia.

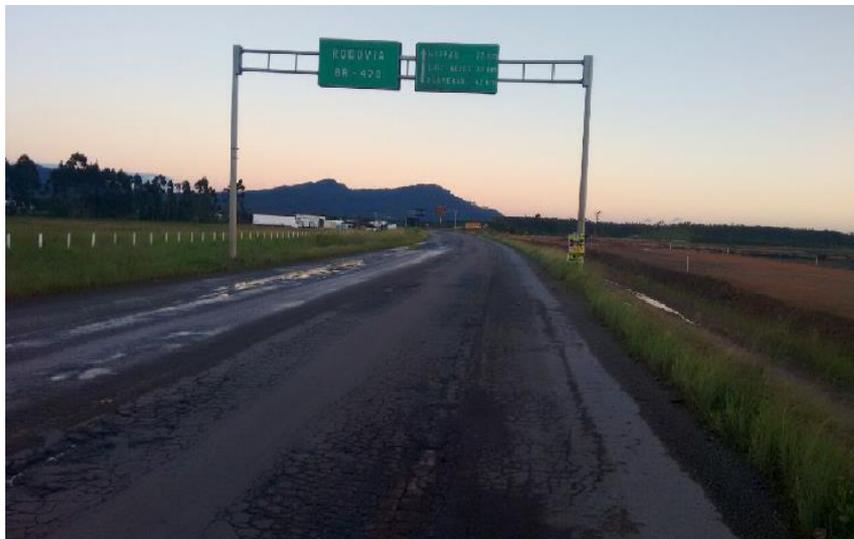
Na Figura 26 nota-se um obstáculo fixo, e conforme NBR 15.486 (ABNT, 2016) se faz necessário o uso de barreiras de proteção com o objetivo de reduzir a severidade dos acidentes, sendo que não existe o uso de barreiras de proteção.

Figura 26 - Dispositivos Auxiliares – Ausência de proteção lateral em ponto fixo
Fonte: O Autor.

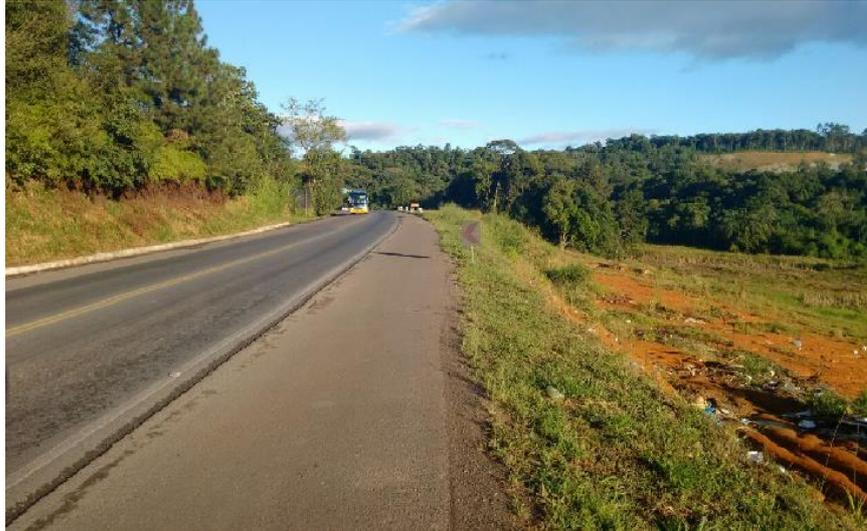
Na Figura 27 observa-se um desnível com talude sem a existência de barreiras de proteção lateral. Já na Figura 28 existe defesa metálica, porém danificada por acidente.

Figura 27 - Dispositivos Auxiliares – Ausência de proteção lateral em área de desnível
Fonte: O Autor.

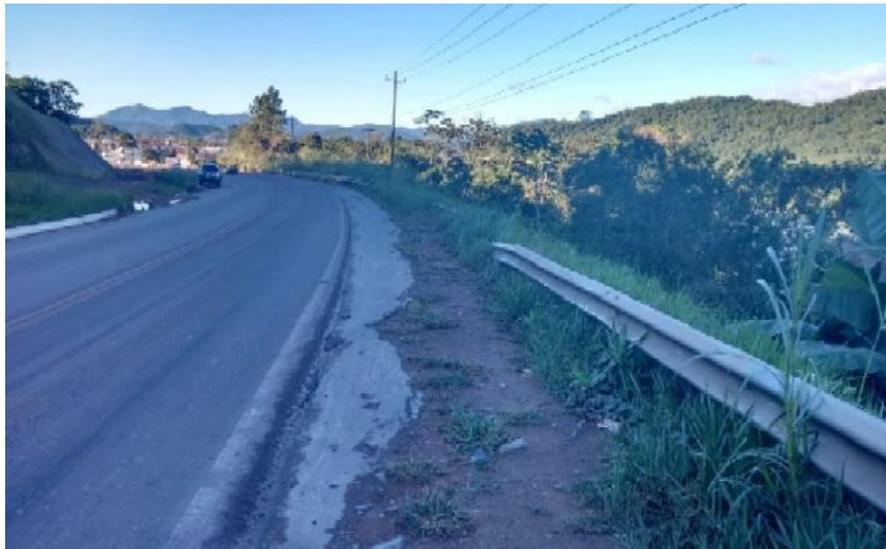
Figura 28 - Dispositivos Auxiliares – Ausência de proteção lateral
Fonte: O Autor.

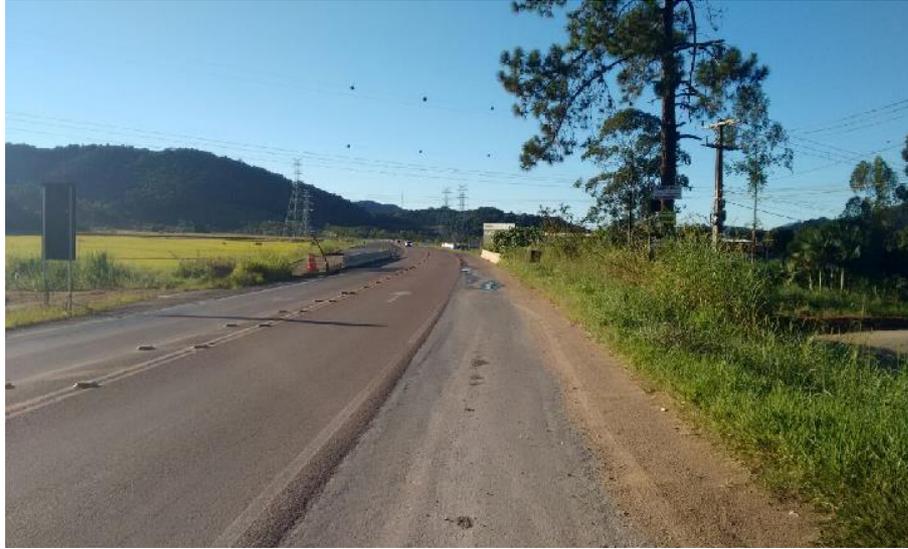
Na Figura 29 é possível verificar outro obstáculo fixo (árvore) e conforme NBR 15.486 (ABNT, 2016) este deve ser protegido por contenção lateral ou dispositivo de amortecimento de impacto que, neste caso, não foi adotado nenhum desses sistemas.

Figura 29 - Dispositivos Auxiliares – Ausência de proteção lateral em ponto fixo
Fonte: O Autor.

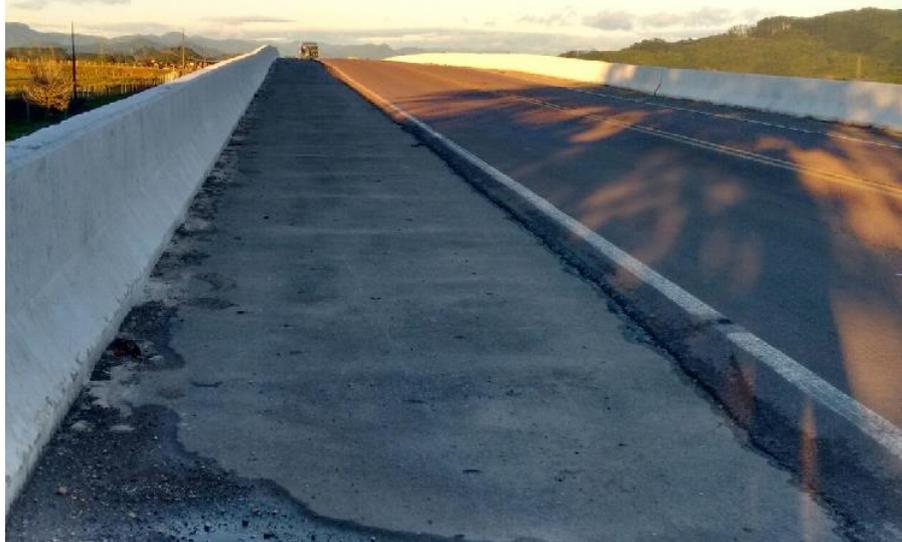
O trecho avaliado contém 4 pontes e nenhuma delas observou-se dispositivos auxiliares como tachões, balizadores de pontes e unidades refletivas nas laterais conforme mostrado na Figura 30.

Figura 30 - Dispositivos Auxiliares – Ausência dispositivos auxiliares
Fonte: O Autor.
