ANÁLISE DE RISCOS CONTRA INCÊNDIO E PÂNICO
ESTUDO DE CASO EM ESTABELECIMENTO HOTELEIRO

MONOGRAFIA DE ESPECIALIZAÇÃO

Analisar os postos de trabalho de um estabelecimento comercial hoteleiro, situado na região central de Curitiba, verificando se o estabelecimento está de acordo com as normas vigentes de proteção e combate a incêndio.

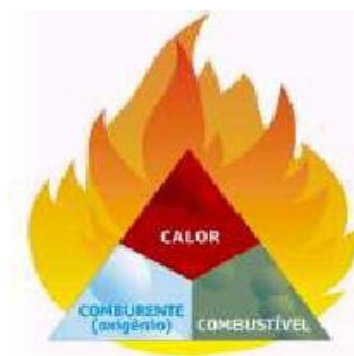
Figura 1 - Triângulo do Fogo

Para iniciar a reação química necessita de três componentes e uma reação em cadeia:

- a) Material combustível: é todo material que queima que pode entrar em combustão com maior ou menor facilidade. Pode ser sólido, líquido e gasoso; (SENAC, 2011).
- b) Comburente (oxigênio): é o elemento ativador do fogo, que se combina com os vapores inflamáveis dos combustíveis e possibilita a expansão do fogo. O ar atmosférico contém na sua composição em torno de 20% de oxigênio, e é um dos principais comburentes existentes. (SENAC, 2011)
- c) Calor: é a forma de energia, é o elemento que dá início ao fogo e que faz o fogo se propagar. Fator fundamental para manutenção da o queima. (SENAC, 2011)

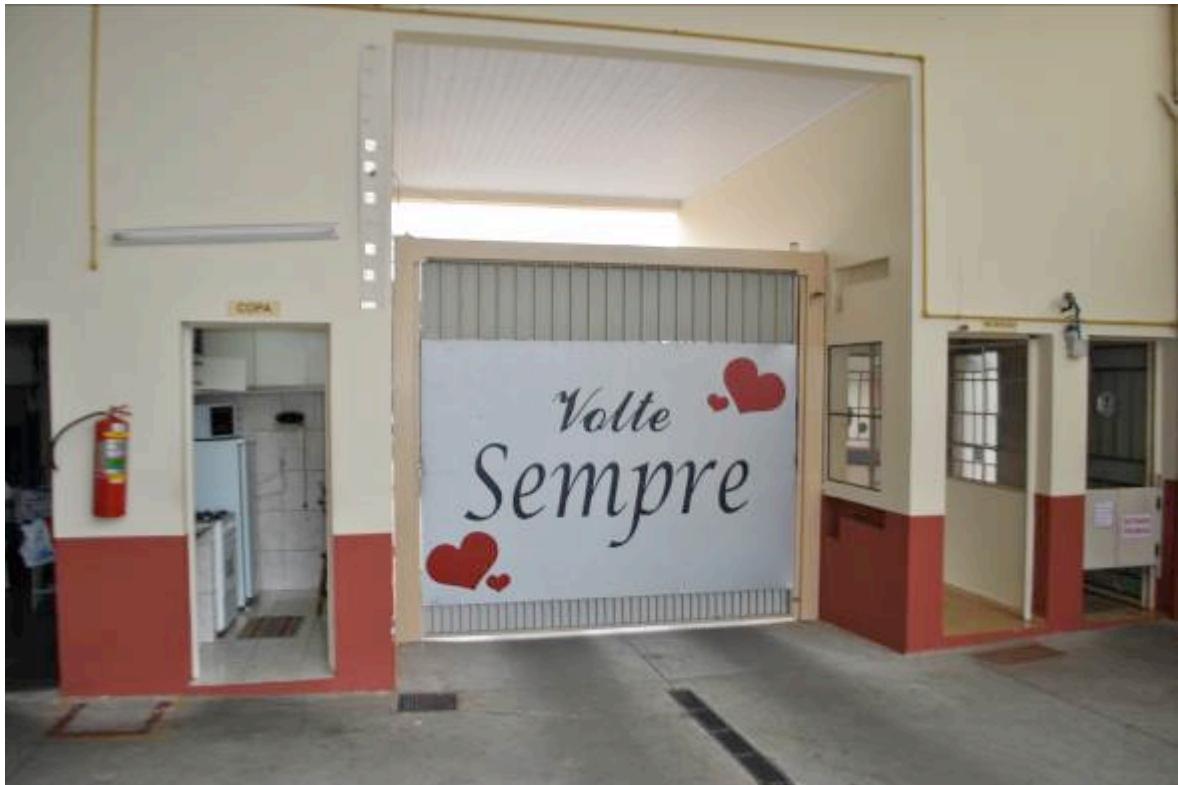
Figura 8 – Portão de acesso de carros

Segundo pela “NPT 007/11 - Acesso de viatura na edificação e área de risco”, a largura de acesso deve ser de no mínimo 6,0m, e o estabelecimento em questão tem apenas 3,05m de largura de acesso externo, e portão de acesso tem 2,90m de largura por 2,60 de altura, onde na CSCIP exige no mínimo 4,0m de largura e 4,5m de altura como mostra na Figura 9.

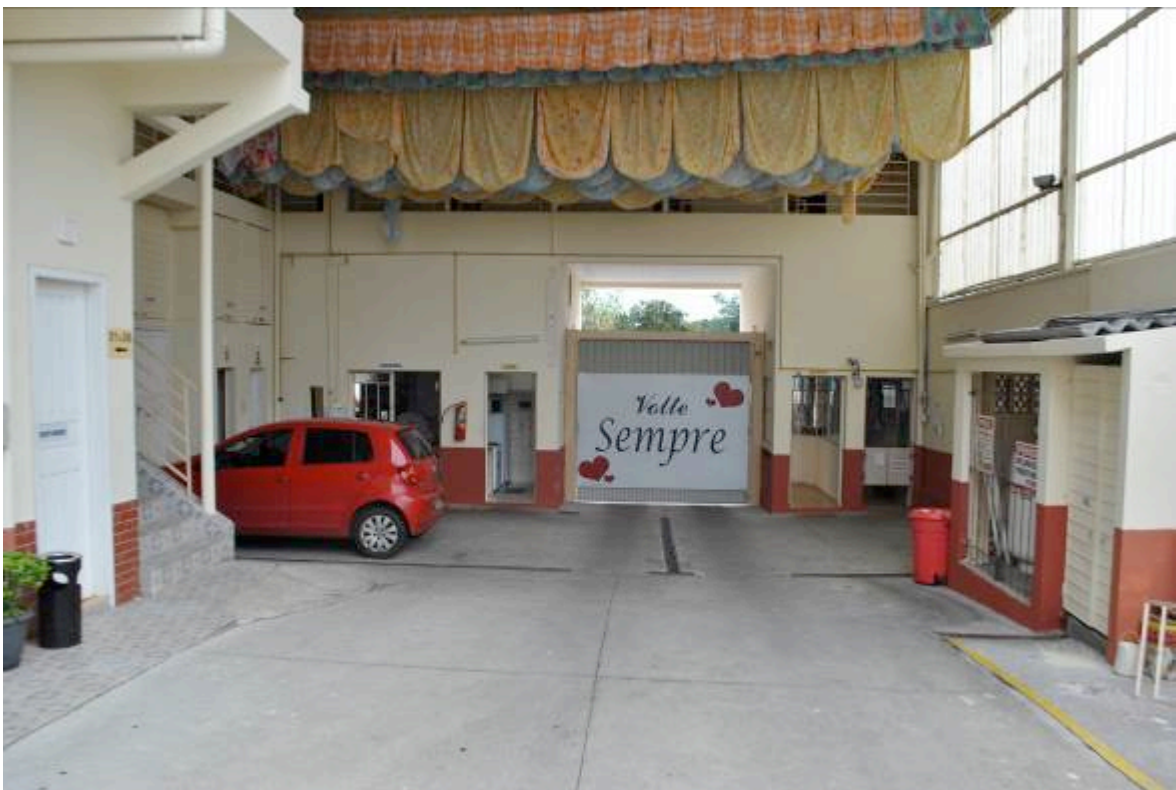
Figura 10 – Saída do estabelecimento
Fonte: o autor (2013).

O estabelecimento foi construído em um terreno onde a largura voltada para rua é menor em relação ao seu comprimento, onde largura é de apenas 14,46m comparado a 50,00m de comprimento. Devido a este quesito, existe apenas uma opção de saída de pedestres e uma saída voltada para veículos que serve como saídas de emergência.

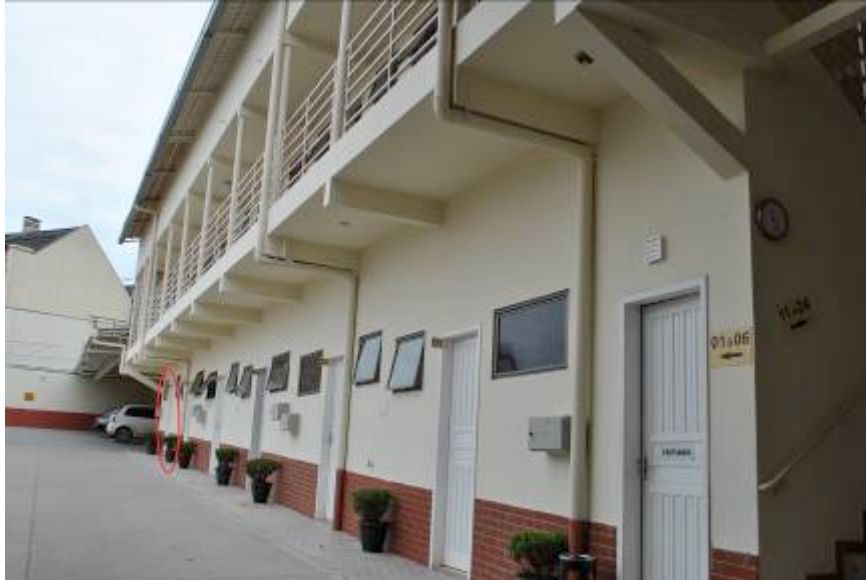
Figura 13 – Distância mais afastada em relação a saída de Emergência

A dependência mais afastada em relação à saída do estabelecimento é de 35,00m como ilustra na Figura 13, comparado com os dados calculados anteriormente pela Norma NPT11/12 que estabelece distancias máximas a ser percorrido de 45,00m, o estabelecimento está de acordo com a norma de CSCIP no quesito distancias máximas.

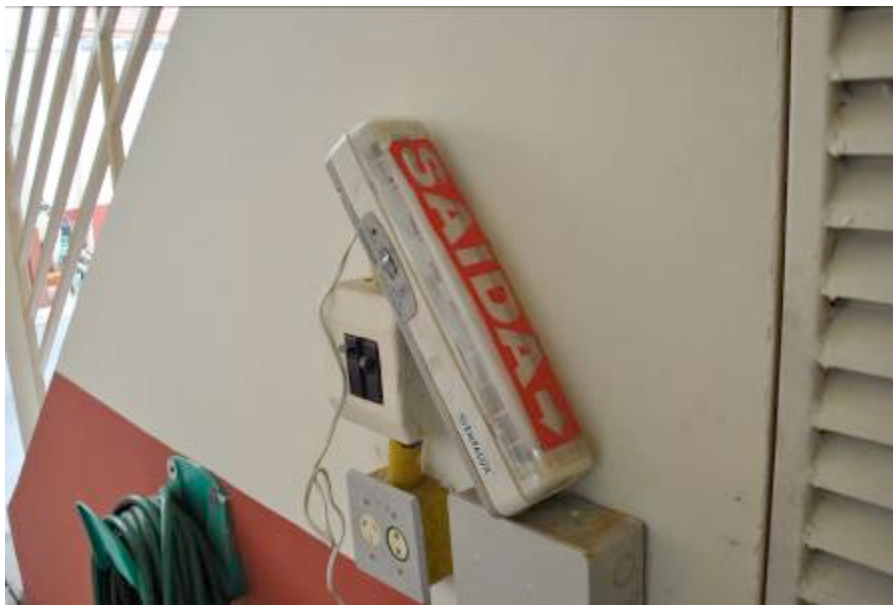
Figura 16 – Iluminação de Emergência em desuso

Além nesses locais, foi encontrado um conjunto de iluminação de emergência em desuso ao lado de interruptor próximo a saída. Segundo os funcionários o aparelho estava em desuso para conserto do mesmo.

O estabelecimento possuía “iluminação de emergência” em pontos estratégicos perto da descida de escada do 2º pavimento para pavimento térreo, de fácil localização e identificação de ponto de fuga, mas no pavimento térreo não tinha iluminação devido o equipamento estar em manutenção há mais de 3 meses.

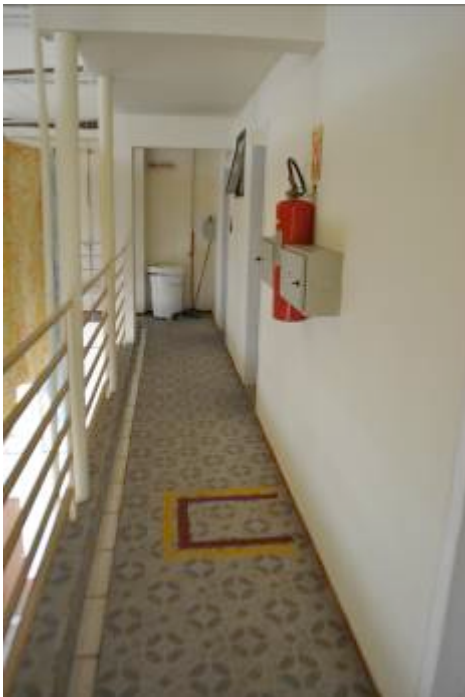
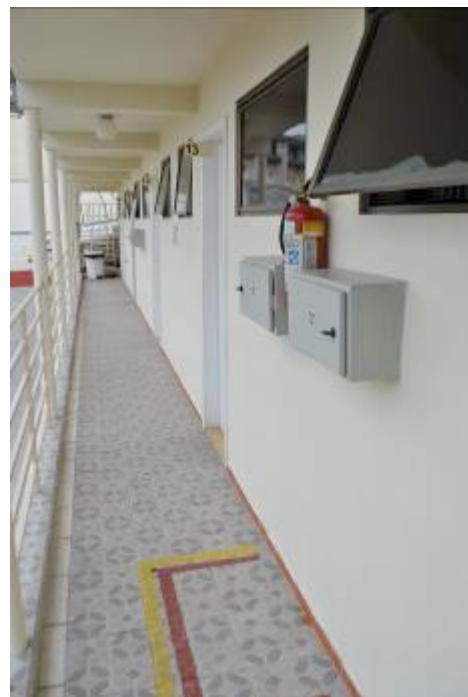
Figura 17 – Sinalização de Equipamentos

O sistema de emergência da edificação é insuficiente e não atendia as exigências normativas. No estabelecimento existia sinalização de equipamentos de combate nos em quatro pontos onde ficavam localizados os extintores (**Error! Reference source not found.**) e foram encontrada sinalização de alerta de perigo onde ficavam alojados os graneis de gás inflamável (**Error! Reference source not found.**).

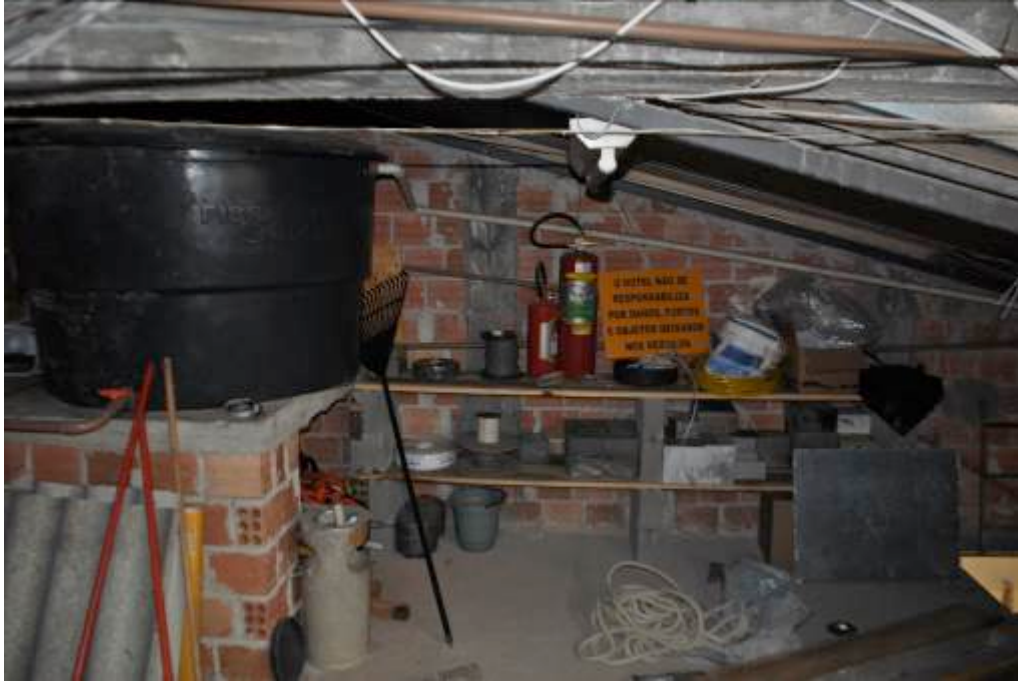
Figura 23 – Equipamentos de Agentes Extintores mal localizados.

Alguns sistemas de proteção por extintores de incêndio estão localizados no local impróprio, onde pela norma estes devem estar localizados em ambientes de fácil acesso e sempre sinalizados para a rápida visualização em caso de emergência, protegidos contra intempéries e danos físicos em potencial, obedecendo às normas técnicas de segurança. (**Error! Reference source not found.**, **Error! Reference source not found.** e **Error! Reference source not found.**).

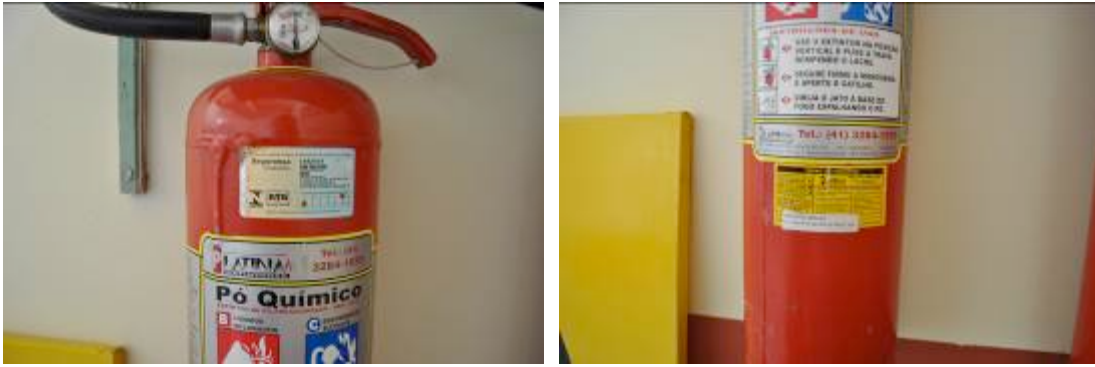
Figura 26 – Selo do INMETRO e Quadro de Instruções de Agentes Extintores

Quanto a sua inspeção e manutenção, todos os dispositivos de extinção de incêndio existentes apresentam lacres de inviolabilidade intactos, além de selos de segurança compulsória emitidos pelo INMETRO, estando dentro do prazo de validade. Os quadros de instruções encontravam-se perfeitamente legíveis, não sendo detectado nenhum dano mecânico ou físico, como mostram na **Error! Reference source not found.** e **Error! Reference source not found.**
