**ANÁLISE DAS CONDIÇÕES DE PAINÉIS ELÉTRICOS EM RELAÇÃO A NORMA
REGULAMENTADORA NR-10 EM UMA CERVEJARIA**

MONOGRAFIA DE ESPECIALIZAÇÃO

O processo de produção de cervejas pode ser dividido em quatro etapas, sendo elas: brassagem, adegas, filtração e envase, sendo que esse trabalho é baseado nos painéis elétricos da área de adegas, setor em que é feito a fermentação, centrifugação e maturação de cervejas.

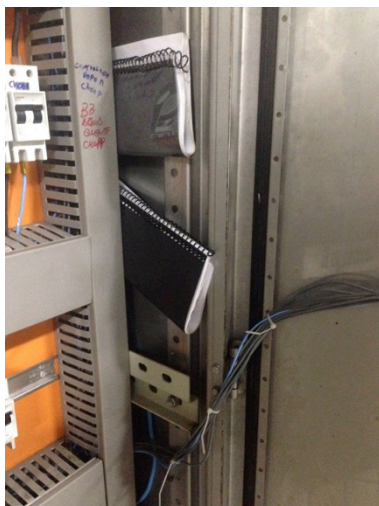
Figura 4 - Diagrama funcional em local inadequado
Fonte: o autor, 2015

Verificou-se que dos dez painéis analisados, 5 deles não constavam o diagrama funcional deixando os trabalhadores sem direcionamento das condições de instalação do local. Dois deles estavam com os diagramas desatualizados e não dispunham de local específico para armazenamento, ficando em locais inapropriados e com riscos de causarem princípios de incêndio no painel elétrico, conforme figura 4.

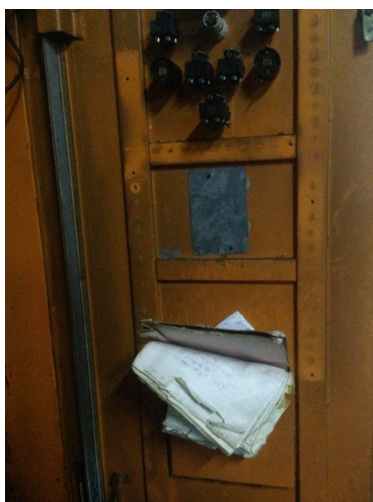
Figura 5 - Diagrama funcional em má conservação
Fonte: o autor, 2015

A figura 5 demonstra um painel com diagramas desatualizados e em má conservação

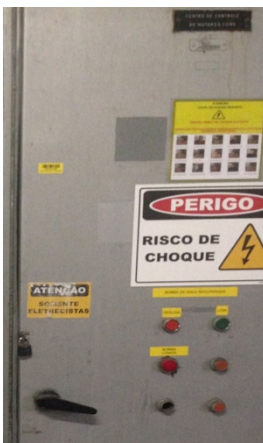
Figura 6 - Identificação de restrição no painel elétrico
Fonte: o autor, 2015

Foi constatado que os dez painéis analisados estavam devidamente fechados e trancados com cadeado, possuíam identificação de restrição alertando ao perigo de choque elétrico, incluindo também o nome e foto das pessoas autorizadas a acessar os painéis conforme figura 6.

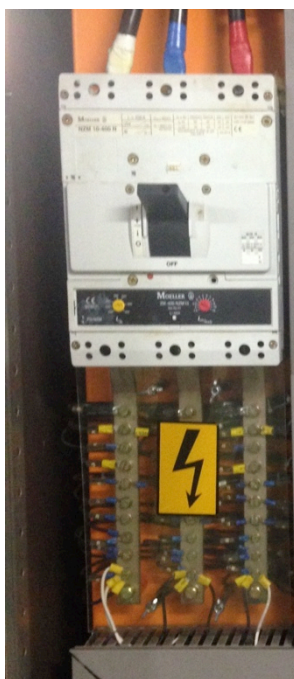
Figura 7 - Proteção de partes energizadas
Fonte: o autor, 2015

Notou-se também que os barramentos dos painéis estavam devidamente protegidos contra toques acidentais nas partes energizadas, conforme figura 7.

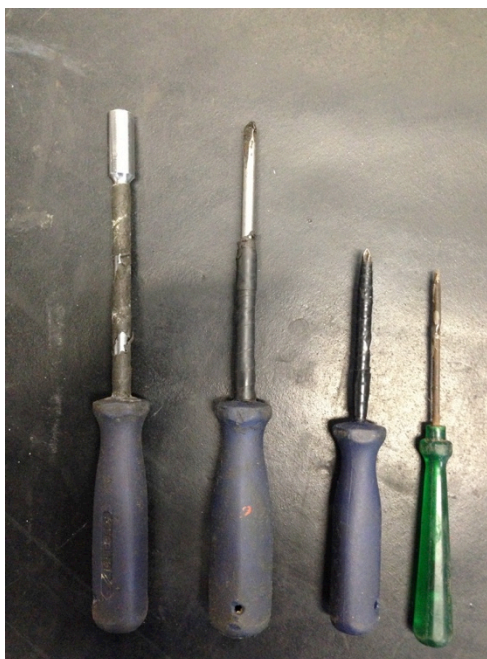
Figura 10 - Exemplo de ferramentas inadequadas
Fonte: o autor, 2015

Foi realizado uma análise das ferramentas que os técnicos de manutenção utilizam e constatou-se que a grande maioria estão irregulares e já no final da sua vida útil, algumas inclusive não são adequadas para atividades em locais energizados. Na figura 10 nota-se várias adaptações em ferramentas não isoladas, como por exemplo, a utilização de fita isolante em partes metálicas de chaves do tipo fenda para realizar reaperto em painéis energizados.

Como medida de adequação das ferramentas de trabalho, devem ser substituídas todas as ferramentas não conformes de todos os técnicos eletricitas. Deve-se também realizar um treinamento expondo os riscos da utilização de ferramentas inadequadas. Como medida preventiva, a empresa deve garantir que sejam realizados ensaios periodicamente nas ferramentas a fim de garanti que a isolamento das mesmas estejam adequadas, conforme recomendação do fabricante.

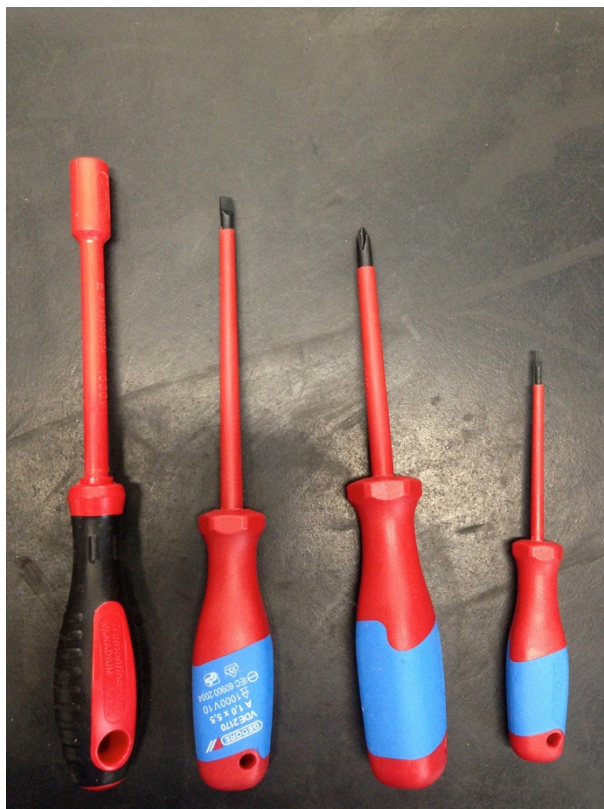
Figura 11 - Ferramentas em bom estado de conservação
Fonte: o autor, 2015

A figura 11 demonstra ferramentas utilizadas em bom estado de conservação, porém não possuem laudo de certificação e não há sistemática de envio periódico dessas ferramentas para ensaios elétricos a fim de verificar a isolação dos mesmos.

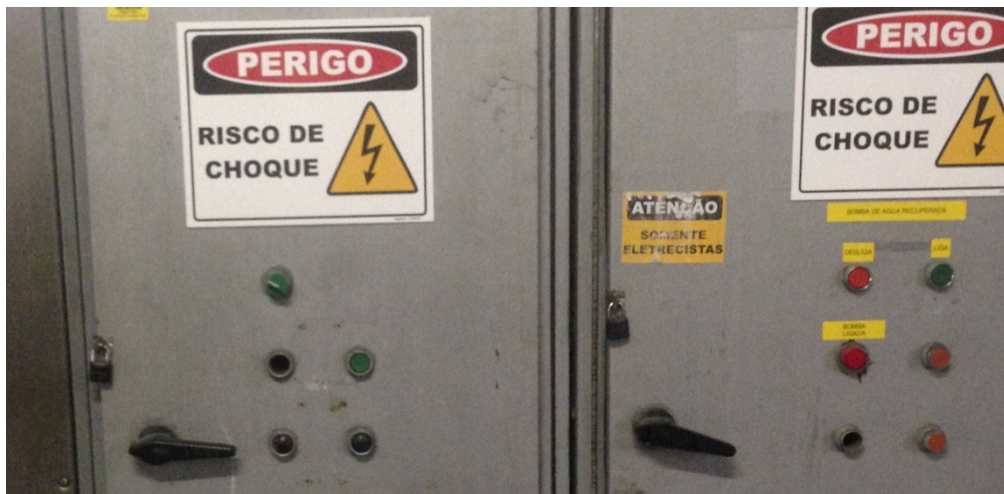
Figura 12 - Impedimento acesso aos painéis
Fonte: o autor, 2015

Observou-se que há impedimento de acesso aos painéis através de cadeados, além de placas de restrição, conforme figura 12.

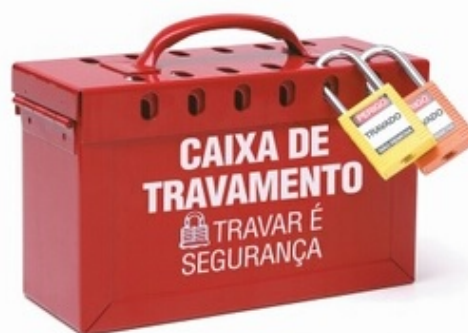
Figura 13 - Caixa de bloqueio múltiplo
Fonte: SP Equipamentos, 2015

Na área também fica disponível um kit para bloquear múltiplos pontos ou fontes de energia caso seja necessário conforme figura 13.
