**ANÁLISE DE RISCOS E ADEQUAÇÃO À NR-12 DE UMA MÁQUINA
DE BENEFICIAMENTO DE SEMENTES**

MONOGRAFIA DE ESPECIALIZAÇÃO

Monografia apresentada para
obtenção do título de Especialista no
Curso de Pós-Graduação em
Engenharia de Segurança do
Trabalho, Departamento Acadêmico
de Construção Civil, Universidade
Tecnológica Federal do Paraná,
UTFPR.

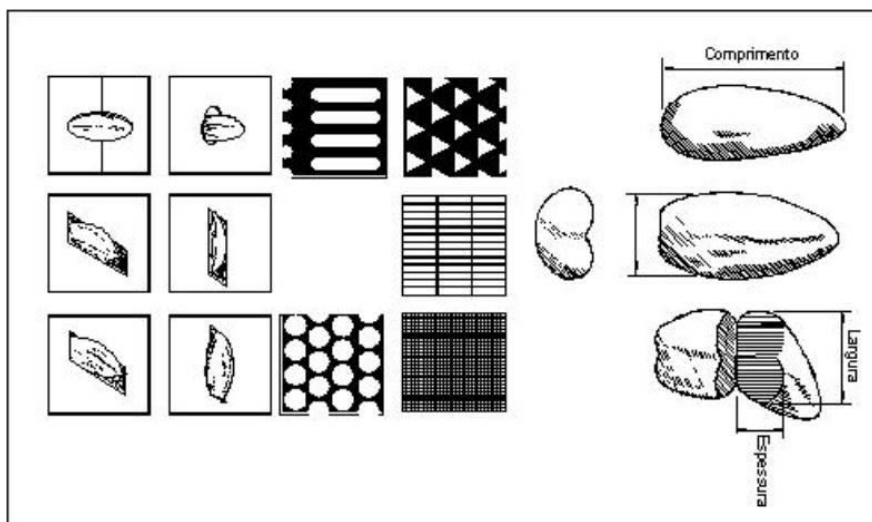
Figura 1 – Modelos de Peneiras

Para se ter sucesso na limpeza das sementes deve-se conhecer as características físicas da semente, para se determinar qual é o melhor equipamento para se efetuar a limpeza e separação das mesmas (Figura 1).

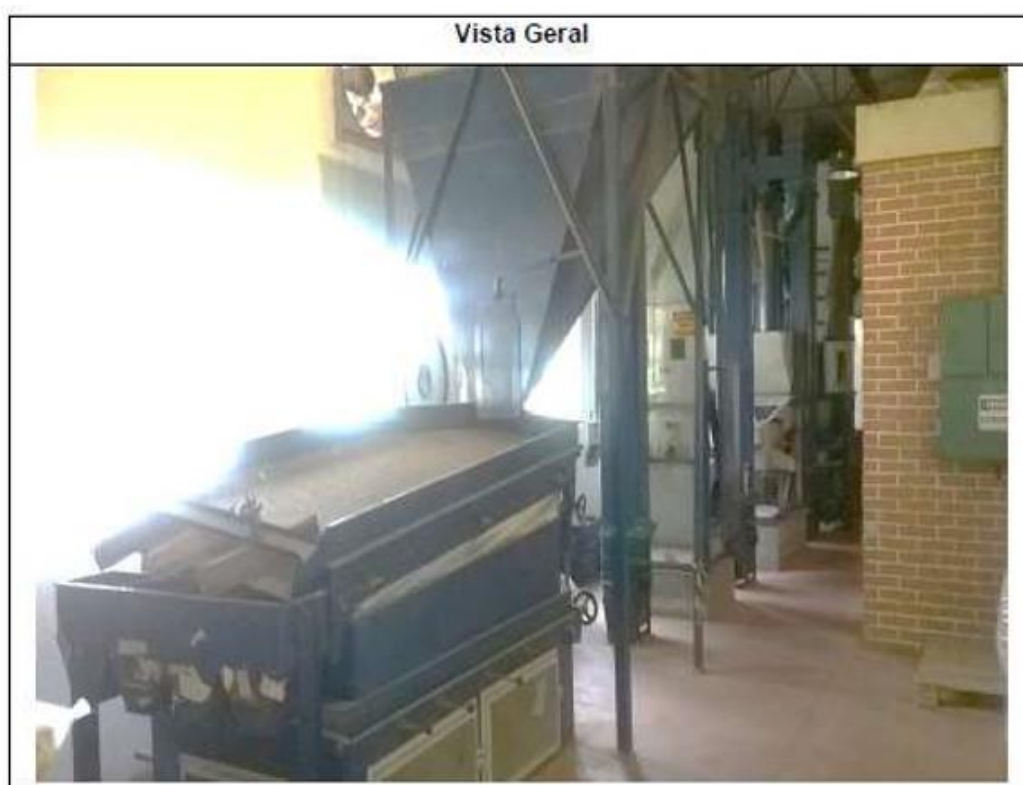
Figura 4 - Vista Geral do Equipamento

A Figura 4 demonstra a máquina antes de ser adequada, com vários pontos que poderiam causar ferimentos ao operador.

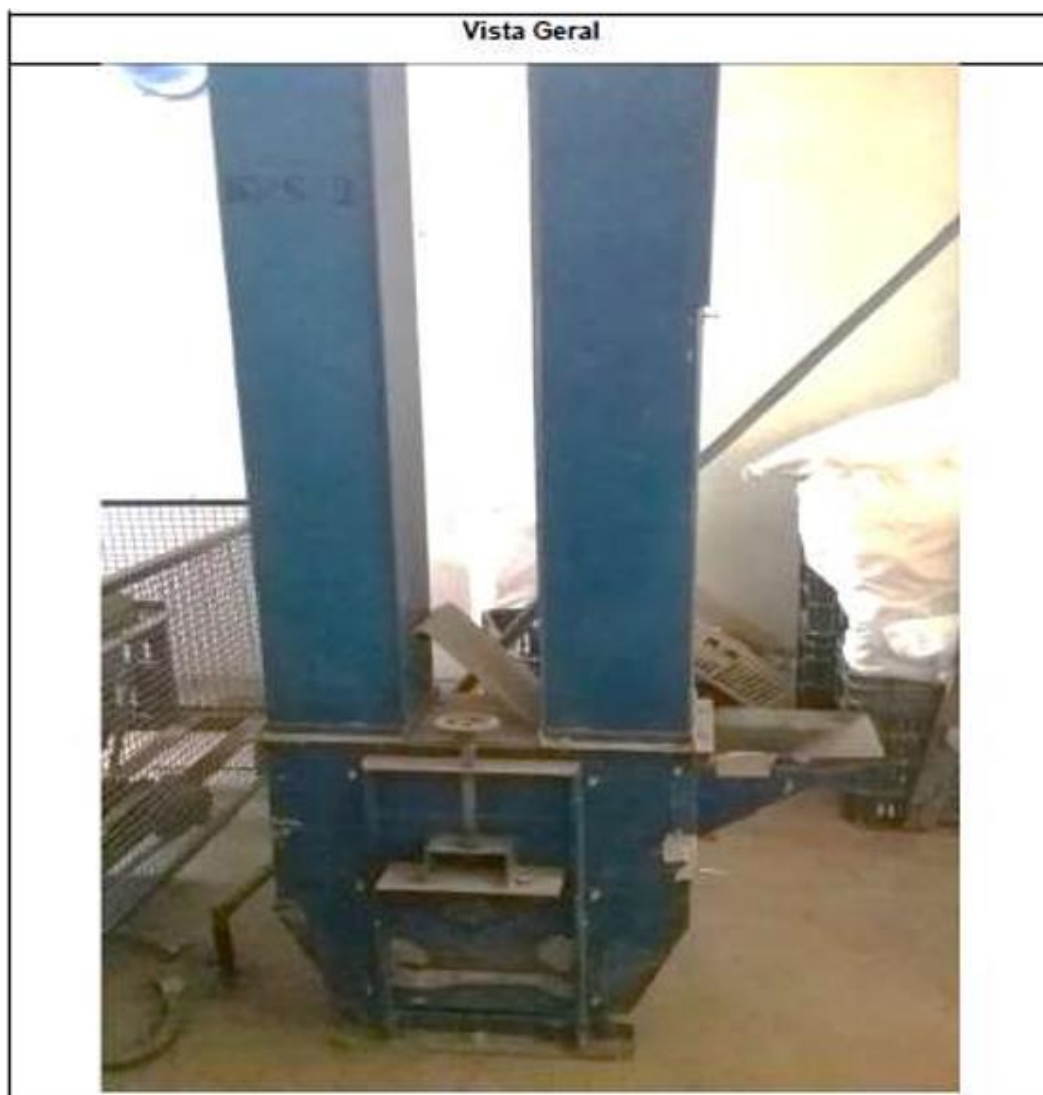
Figura 5 – Elevador de Canecas I

Como exemplo está demonstrado o elevador de canecas que a princípio tinha risco mecânico por ter uma transmissão por correia exposta, as próprias canecas do elevador tinham acesso, havia fiação elétrica irregular e exposta e por fim não havia sinalização alguma.

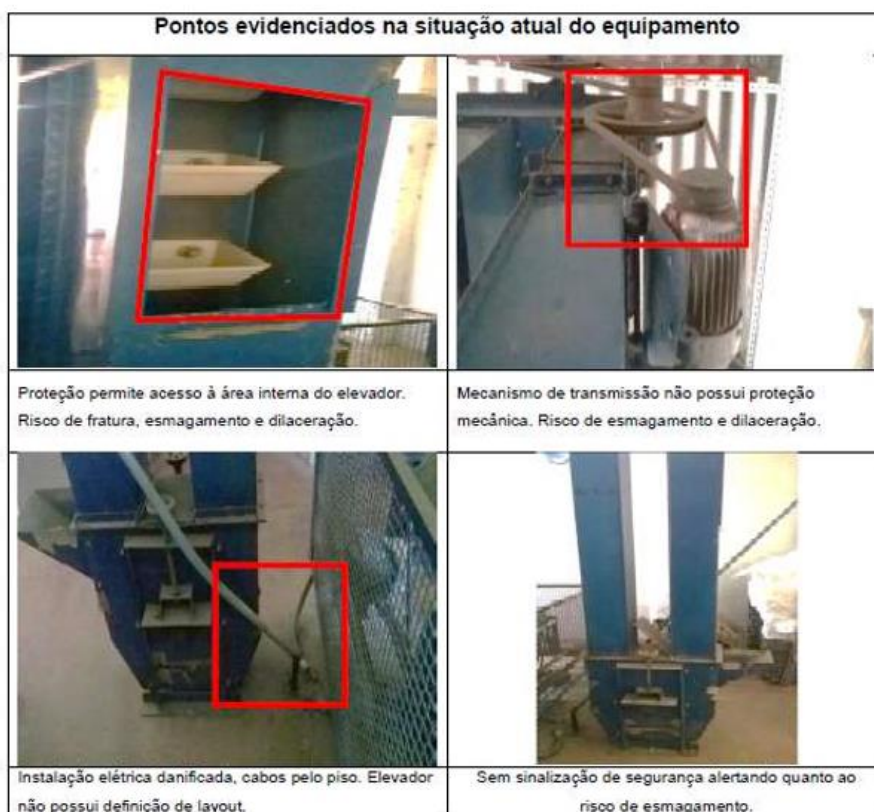
Figura 6 - Itens em Desconformidade Elevador de Canecas I

Os principais riscos encontrados foram: projeção de materiais (fragmentos ou partículas); corte (por materiais), contato com superfícies a temperaturas extremas, agarramento, arrastamento, exposição ao ruído, associados à iluminação, riscos elétricos, desrespeito pelos princípios ergonômicos, contato com materiais ou substâncias, exposição a contaminantes químicos, queda.

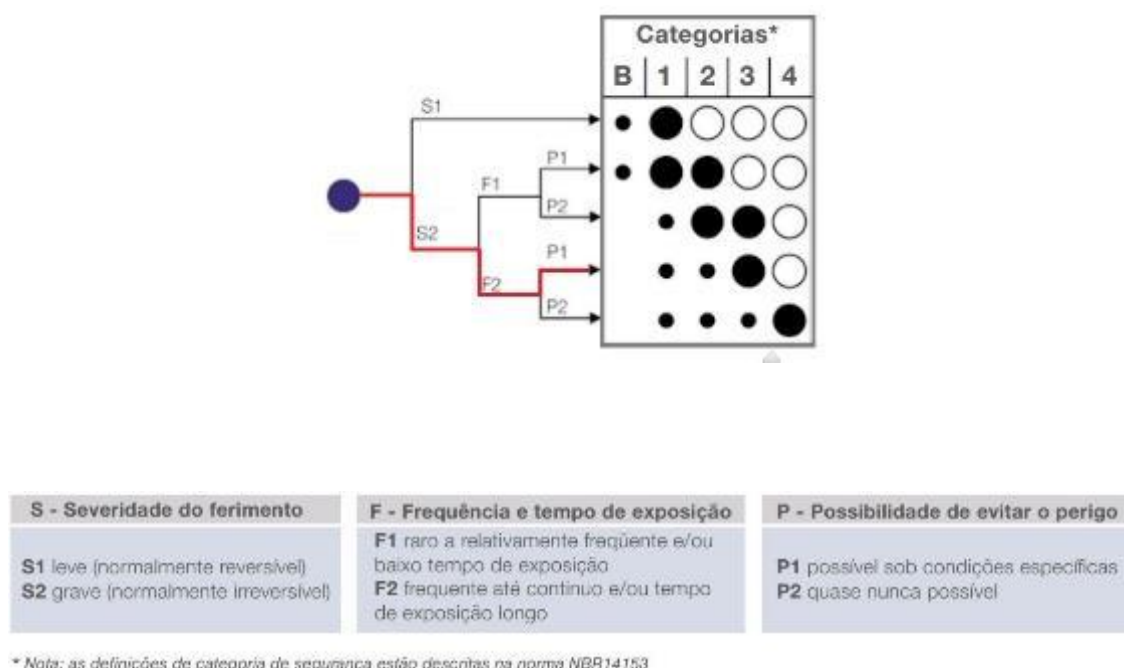
Figura 7 - Categoria Preliminar

Considerando os dados levantados, o “Máquina de Beneficiamento de Sementes D’Andrea” com as normas aplicáveis é avaliada em CATEGORIA 3, conforme ABNT NBR ISO 12.100:2010 e de acordo com a ABNT NBR 14153:1998 conforme demonstrado na figura 7.

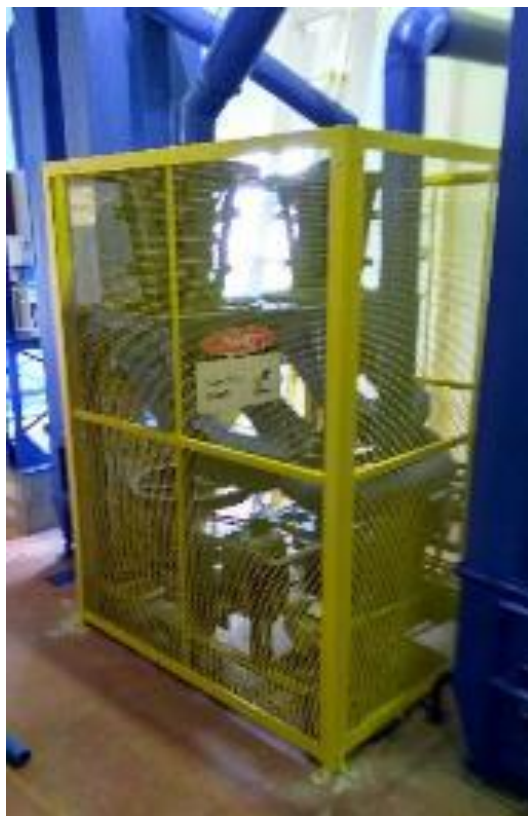
Figura 9 - Proteção Desalador

Os riscos mecânicos principalmente o agarramento e o esmagamento estão relacionados com o movimento de máquinas, que devido à energia mecânica que possuem ou podem originar, são suscetíveis de provocar lesões nos trabalhadores, conforme demonstrado na figura 9.

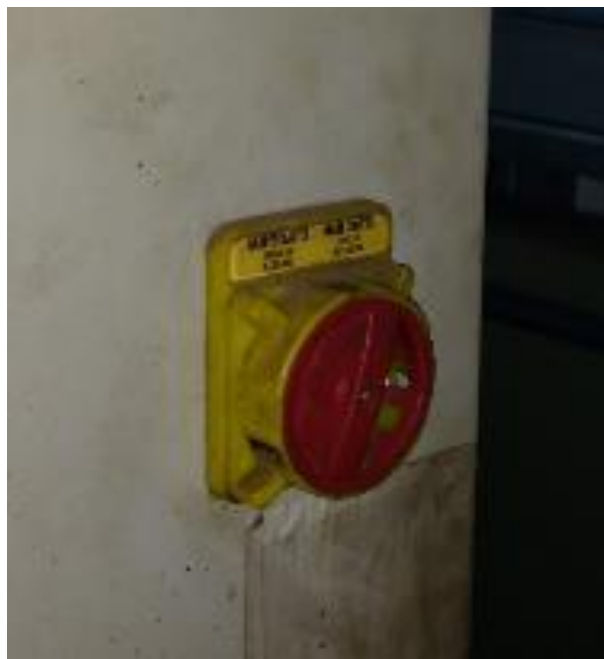
Figura 12 - Chave Porta do QG Chave Geral

A chave geral da Máquina de Beneficiamento de Sementes possui sistema de bloqueio (lock-out), conforme itens 10.5, 10.10.1b e glossário item 12 da NR-10. Este sistema possibilita bloquear a chave com cadeado isolando a fonte de energia, garantindo que a máquina não será ligada durante a manutenção conforme figura 12.

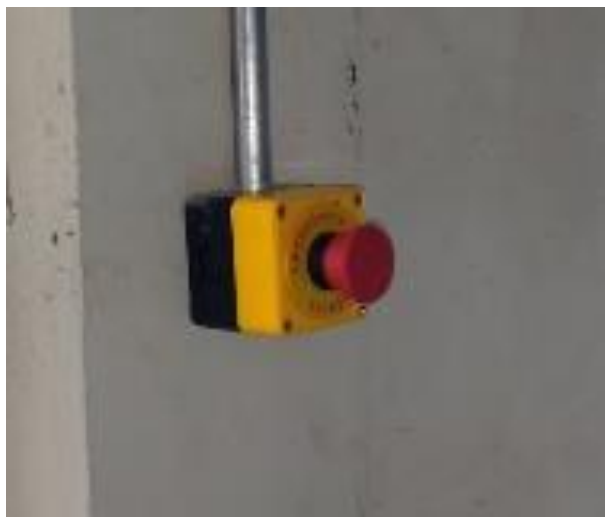
Figura 13 - Botão de Emergência e Reset

Na Máquina de Beneficiamento de Sementes foi colocado um dispositivo de parada de emergência (Botoeira Cogumelo com trava) de duplo canal com ruptura positiva monitorada por relé de segurança que garante a efetividade da parada no caso de necessidade de parada de emergência conforme e itens 12.56 a 12.63 da NR12 de 17 de dezembro de 2010 e item 5.2.1.3 do Anexo VI da NR12 de 17 de dezembro de 2010.

Em caso de acionamento da parada de emergência, existe a necessidade de destravar a botoeira e acionar o botão de RESET da Máquina de Beneficiamento de Sementes. Somente após esta operação é possível religar, conforme item 12.63 da NR12 de 17 de dezembro de 2010. O botão de parada de emergência foi posicionado de forma a permitir fácil acesso, sem riscos e possui a cor vermelha com uma superfície posterior ao mesmo na cor amarela, conforme Figura 13.

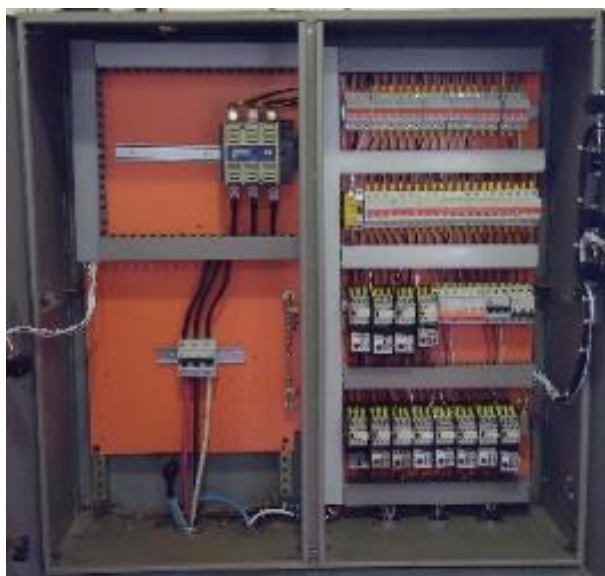
Figura 14 - Contatores - Relês de Segurança

Na Máquina de Beneficiamento de Sementes deve ser instalado dois contatores (fig. 14) em série conforme item 12.37 da NR12, botão de emergência monitorado por rele de segurança (fig. 14).

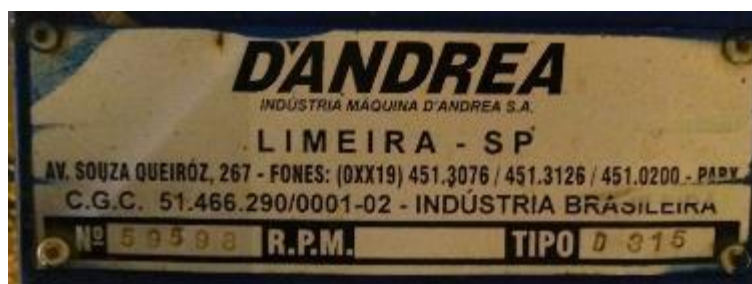
Figura 15 - Placa de Identificação

A Máquina de Beneficiamento de Sementes deve possuir identificação indelével e de fácil visualização em acordo com o item 12.123 da NR12 de 17 de dezembro de 2010, contendo as seguintes informações.

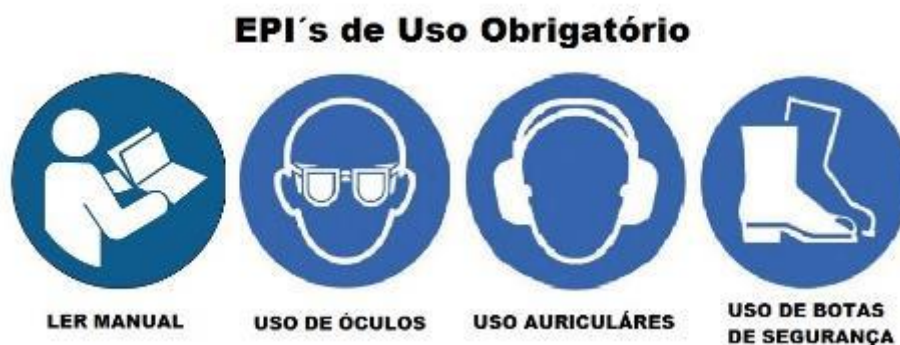
Figura 16 - EPIs Obrigatórios

Os itens contidos na NR12 que descrevem o que deve ser feito em referência a sinais de segurança vão do 12.116 a 12.124. A sinalização deve advertir o trabalhador e terceiros sobre os riscos a que estão submetidos e informação que garantam a integridade física do trabalhador.

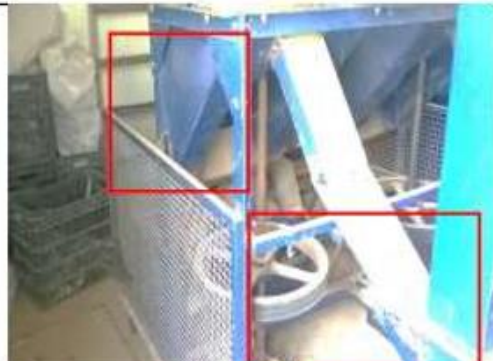
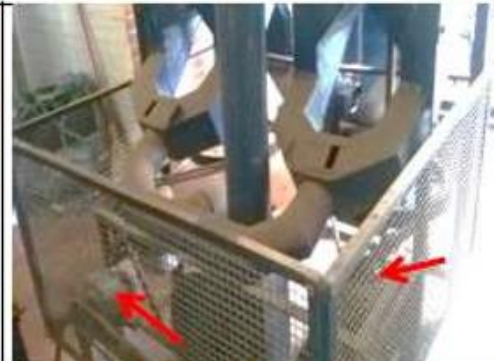
<p>Proteção fixa inadequada permite o acesso às partes móveis. Risco de esmagamento e dilaceração.</p>	<p>Distância e altura da grade permitem o acesso às partes móveis.</p>

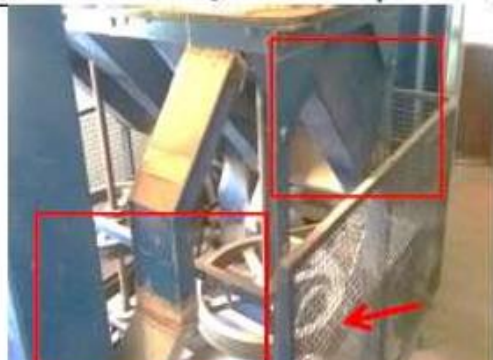
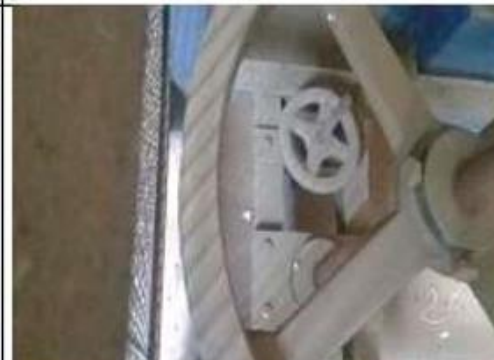
<p>Proteção fixa inadequada permite o acesso às partes móveis. Risco de esmagamento e dilaceração.</p>	<p>Sistema de transmissão sem enclausuramento. Distância de segurança insuficiente.</p>

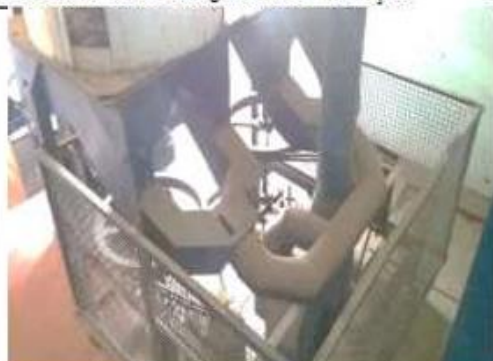
<p>Altura insuficiente da proteção atual permite acesso às partes móveis.</p>

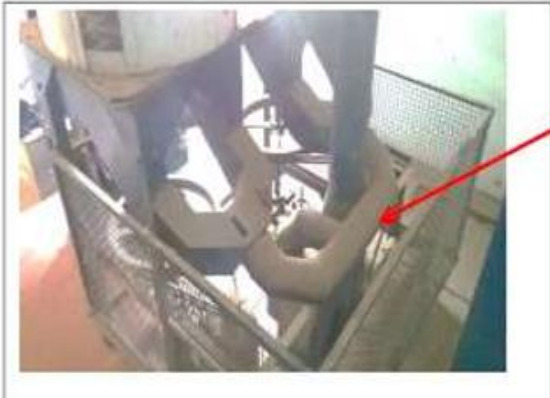
Item 12.41

Adotar distâncias de segurança de acordo com os quadros I, II e III.

Item 12.41

Instalar proteções fixas com altura suficiente para proteger todo o equipamento.

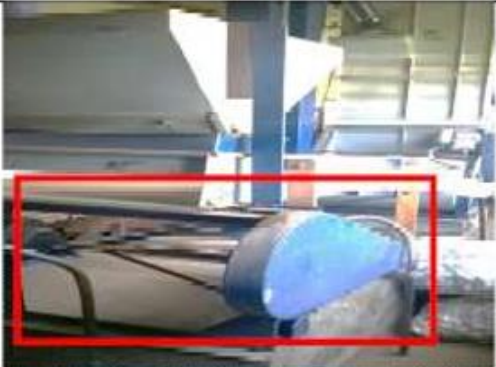
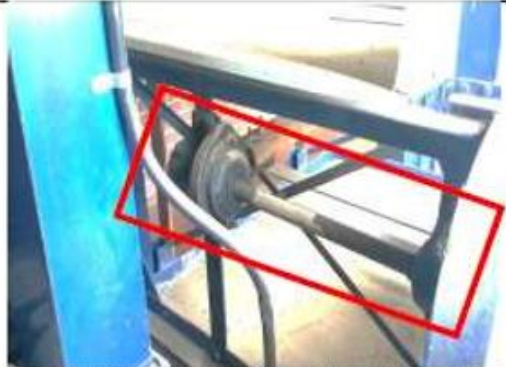
Proteção do equipamento é incompleta, permitindo o acesso ao eixo, aumentando o risco de acidentes.	Eixo do equipamento exposto, aumentando o risco de acidentes.

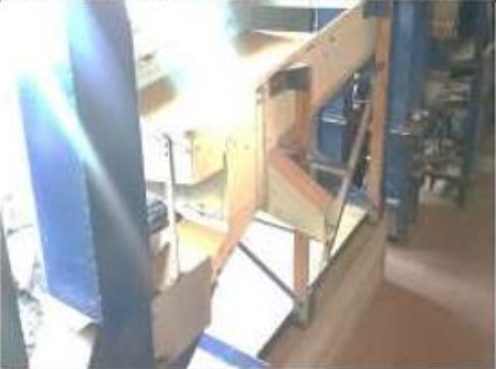
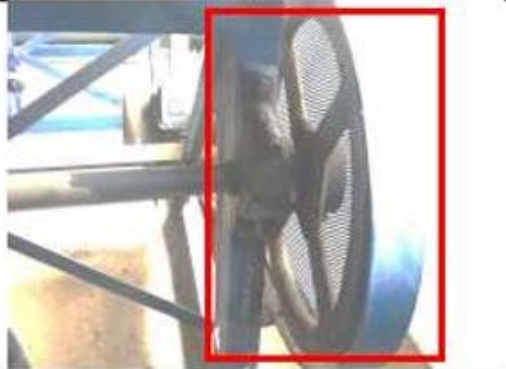
Sem restrição mecânica de acesso.	Polia permite o acesso de membros.

Cor da proteção mecânica incorreta.

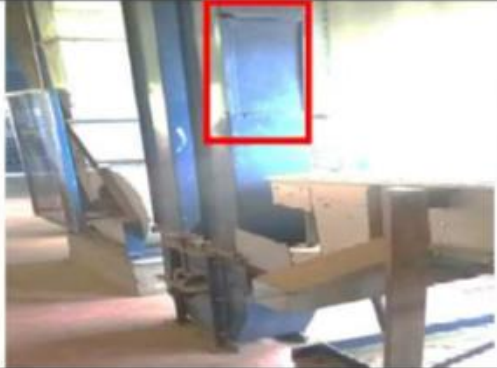
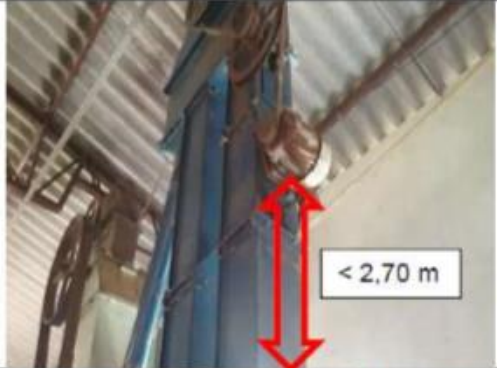
Proteção permite acesso ao interior do elevador, aumentando o risco de acidentes.	Motor com transmissão por correia está instalado a uma altura inferior de 2,70m, de modo que deve possuir proteção mecânica.

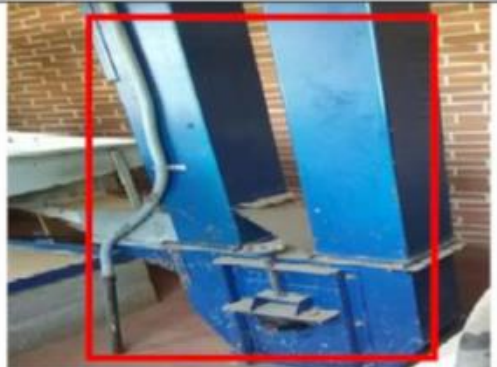
Sem sinalização de segurança instalada.
