**ESTUDO DE CASO DAS NÃO CONFORMIDADES DE UM EDIFÍCIO
RESIDENCIAL EM RELAÇÃO AS NPTS NA CIDADE DE CURITIBA-PR**

MONOGRAFIA DE ESPECIALIZAÇÃO

O edifício escolhido como estudo de caso está localizado na cidade de Curitiba, Paraná. Faz parte de um condomínio composto por 12 torres. Cada edifício possui 09 andares, sendo 06 apartamentos por andar como pode ser visto na Figura 19:

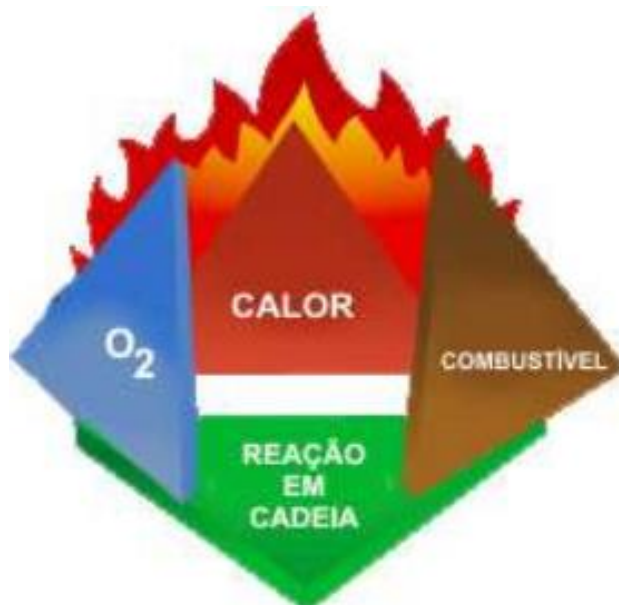
Figura 02 – Tetraedro de fogo

Alguns autores consideram um quarto fator para que haja a combustão. Para Araujo (2007), a reação em cadeia completa o conjunto pois resulta em novas reações sendo elas, distintas ou não, formando o Tetraedro de Fogo (Figura 02).

A extinção de um princípio de incêndio se dá quando elimina um dos elementos do tetraedro (calor, comburente, combustível e reação em cadeia). Esse feito pode ser atingido através do resfriamento, abafamento, retirada do combustível ou interrompendo a reação em cadeia (CASTELETTI, 2010).

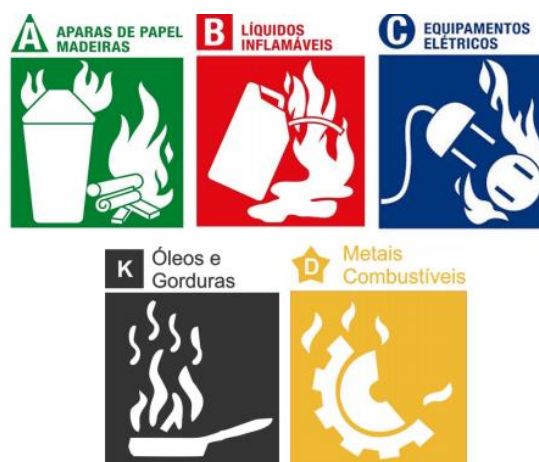
Figura 03 – Cores e formas de simbologia de acordo com a classe de fogo.

Segundo Seito (2008), existe ainda algumas classes especiais como a Classe E, que envolve material radioativo e a Classe K, que envolve gordura animal e óleo vegetal. Na figura 03 podemos ver as cores e simbologia de classificação do fogo:

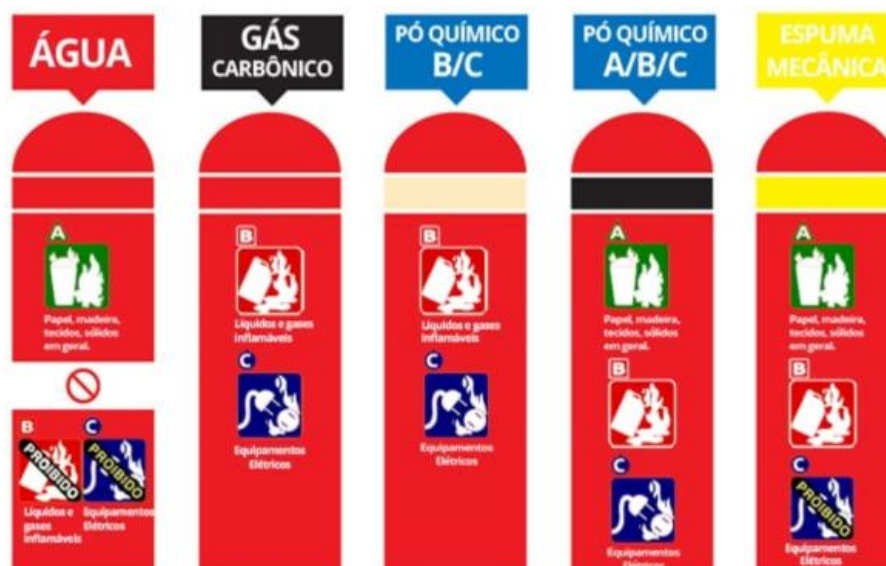
Figura 11 – Tipos de extintores.

Segundo Seito (2008), a classificação dos extintores é baseada no tipo de agente extintor e na classe do fogo (A,B,C,D ou K, vista no item 2.1.2.3). As Figuras 11 e 12 mostram o tipo de agente extintor utilizado e para qual classe de fogo.

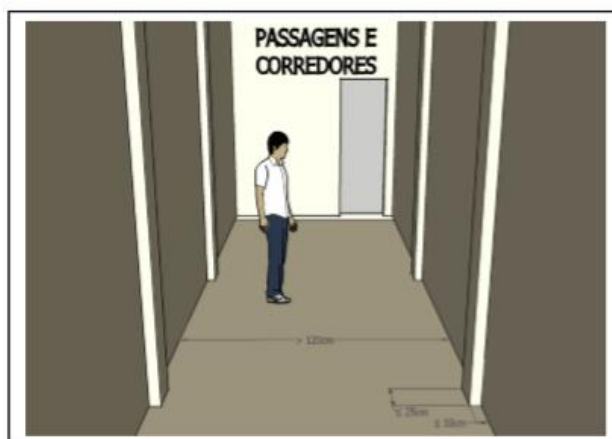
Figura 15 – Largura mínima de passagens e corredores

De acordo com o item 5.4.3.1 da NPT-011 (2016), a largura das saídas deve ser medida na sua parte mais estreita, e deve conter largura superior a 1,20 m, como mostra a Figura 15:

A largura mínima de 1,20 m (Figura 15, p. 38), também não foi respeitada, tendo apenas 97 cm, como podemos ver na Figura 21.

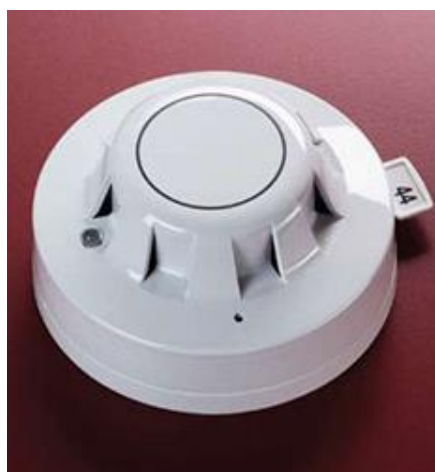
Figura 18 – Detector de Fumaça Iônico.

Segundo Seito (2008), são pouco empregados no Brasil. O detector iônico (Figura 18) possui dentro da sua câmara uma pequena quantidade de material radioativo, normalmente Amerício 241, que ioniza o ar no interior da câmara de fumaça. Quando a fumaça entra pela câmara, o processo de ionização é interrompido sendo enviado um sinal eletrônico a central de alarmes. Detectores iônicos são mais recomendados para a cozinha, enquanto os detectores ópticos para os demais cômodos.

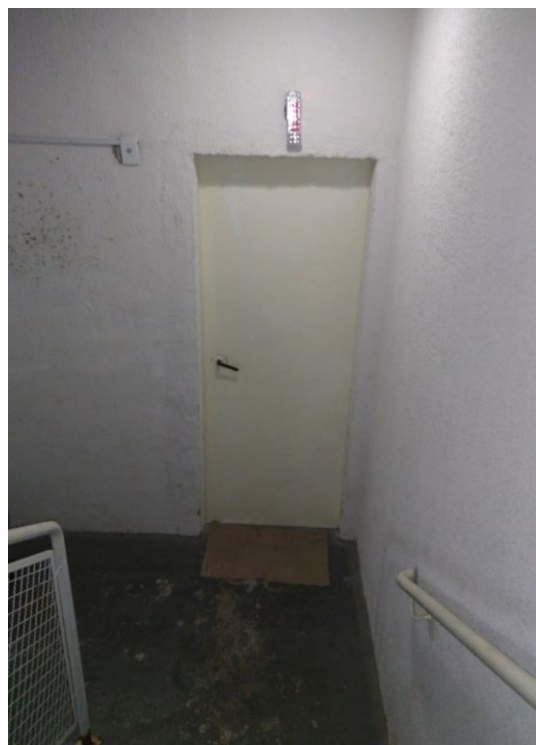
Figura 20 – Porta corta-fogo do térreo visto da escada

Por ser uma construção do tipo A-2, com altura menor que 60 metros, existe apenas uma escada no prédio. Logo, a escada de emergência do prédio é usada como escada de uso comum. Não há identificação de saída de emergência na porta que dá acesso ao hall do edifício (Figura 20). Observa-se a ausência da sinalização (obrigatória) de orientação S3 (Figura 06, p. 32), placa que indica o acesso a uma saída de emergência, fixada acima da porta. A sinalização da porta deveria ser realizada igual a Figura 04 (p. 32).

Ambos os lados não possui a sinalização complementar M4 (Figura 08, p. 32), que indica uma porta corta-fogo de uma saída de emergência

Por outro lado, há um aviso sobre a proibição do descarte de lixo nas escadas (Figura 21), ação praticada constantemente por alguns moradores do edifício. Tal atitude obstrui parcialmente o caminho, podendo acarretar em um acidente numa situação de incêndio (Figuras 22 e 23).

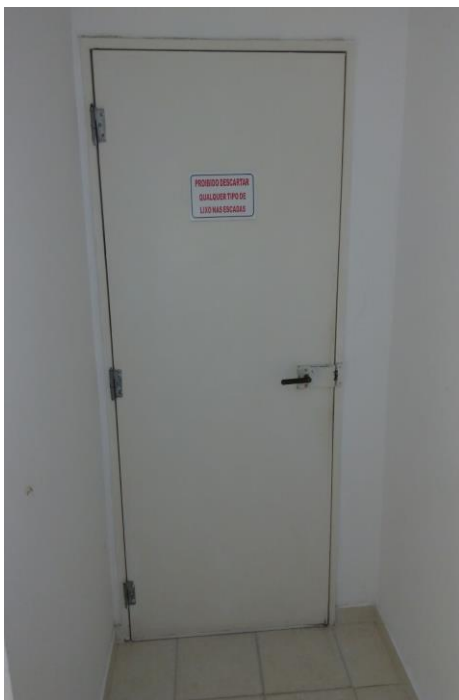
Figura 21 – Porta corta-fogo do térreo visto do Hall

A mesma porta, visto do Hall do prédio, também possui erros de sinalização como mostra a Figura 21. Pode-se observar a ausência da sinalização (obrigatória) de orientação S17 (Figura 07, p. 32), placa de indicação do pavimento, fixada a uma altura de 1,80 m na porta. Sua sinalização deveria ser realizada igual a Figura 05, p. 32.

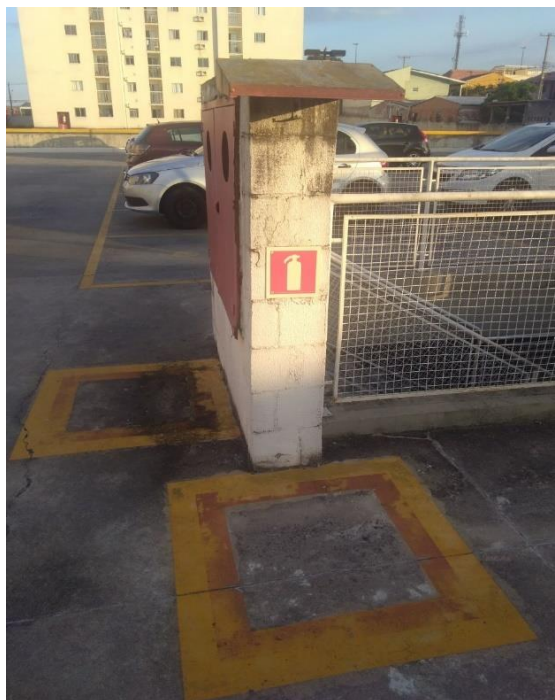
Figura 25 – Estacionamento do Prédio
Fonte: O Autor (2018).

Durante a checagem pelo condomínio, foi constatado a ausência de alguns extintores de incêndios na garagem (Figura 25). Além disso, a sinalização E17 foi realizada de forma incorreta como mostra a Figura 09 (p. 33).

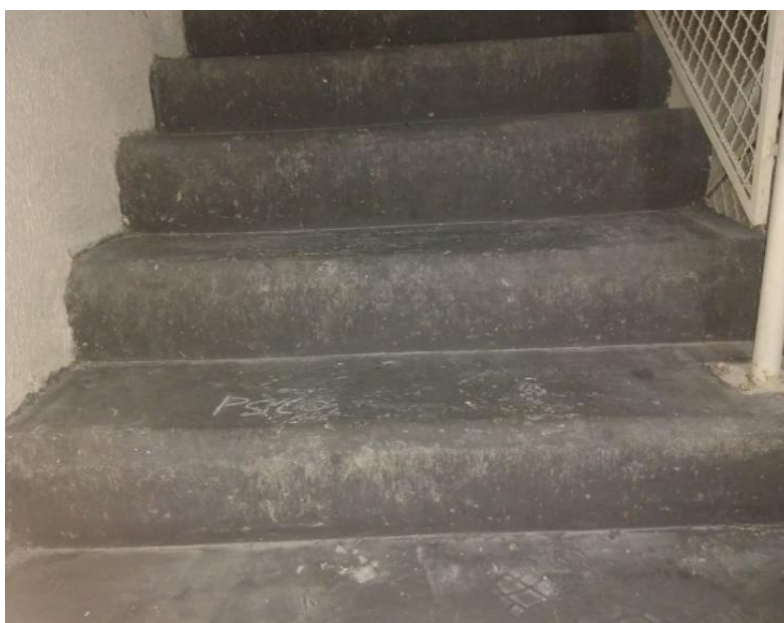
Figura 27 – Irregularidade nos degraus

Os degraus possuem alturas diferentes e é possível encontrar uma concavidade ao invés de quinas em algumas delas (Figura 27).

Por se tratar de uma escada de uso comum, o recomendável seria a realização de um acabamento, respeitando as normas de dimensionamento dos degraus (Figura 13, p. 39).

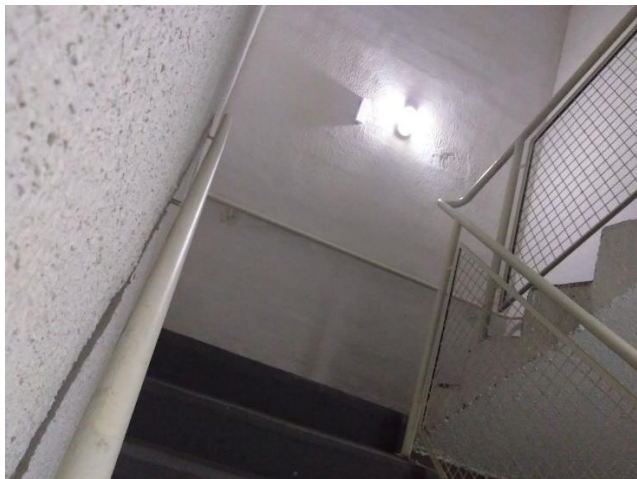
Figura 28 – Iluminação normal

A iluminação, tanto a normal como a de emergência, fica acesa 24 horas em alguns patamares da escada protegida, como pode ser visto na Figura 28:

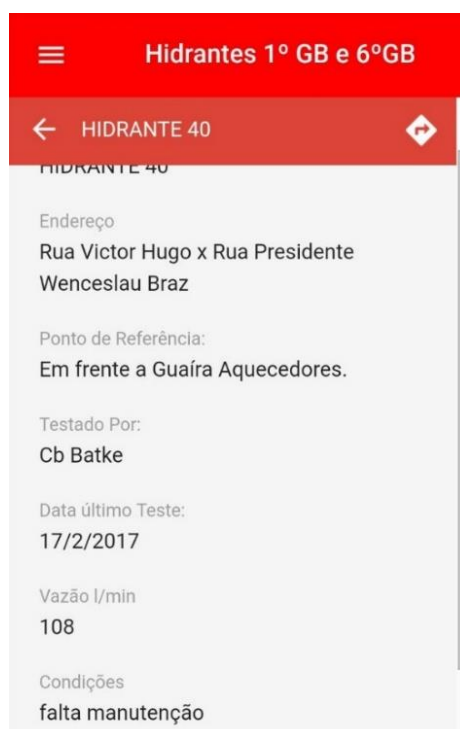
Figura 30 – Informações do Hidrante 40

Os dois hidrantes urbanos mais próximo (Hidrantes 14 e 40) estão localizados a uma distância de 410 e 700m do edifício, sendo que o Hidrante 40 (mais afastado) necessita de manutenção, segundo o aplicativo do Corpo de Bombeiro (Figura 30) chamado Hidrantes 1º GB e 6º GB.

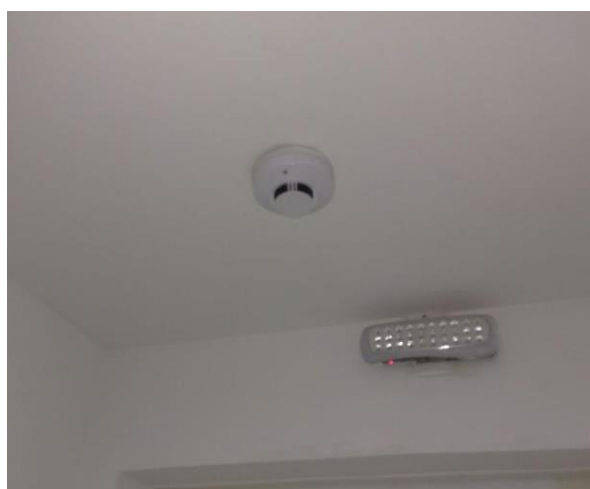
Figura 32 – Detector de Fumaça Óptico
Fonte: O Autor (2018).

Possui sistema de detector de fumaça óptico fixado nos corredores de cada pavimento (Figura 32):

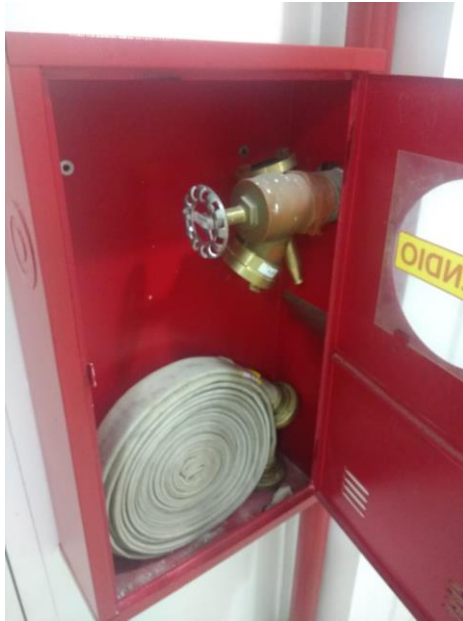
Figura 34 – Hidrante

Todos os andares possuem armário de hidrantes com duas saídas de água contendo válvulas angulares com seus respectivos adaptadores, tampões e mangueiras de incêndio (Figura 34).

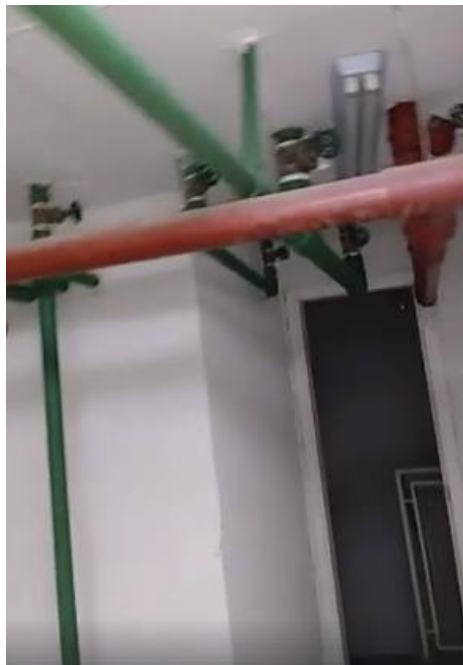
Figura 35 – Tubulação

Sua tubulação está devidamente identificada (cor vermelha) desde a área do barrilete (Figura 35) até cada pavimento.

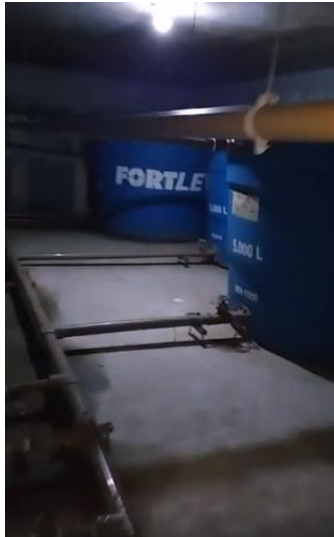
Figura 36 – Cisternas
Fonte: O Autor (2018).

O condomínio possui 45 cisternas, com capacidade de 5000 litros cada (Figura 36). As cisternas são responsáveis por alimentar as duas caixas d'água, localizadas no topo de cada uma das 12 torres.

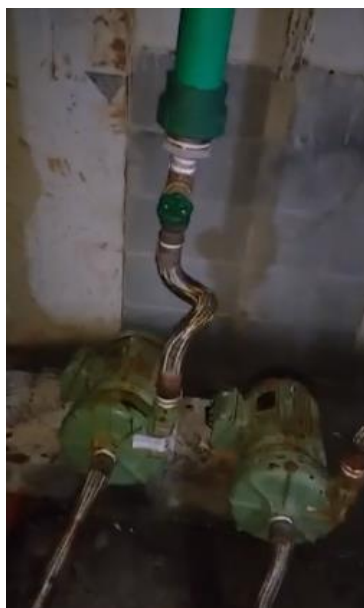
Figura 37 – Bombas de recalque
Fonte: O Autor (2018).

A água das cisternas são enviada através de um sistema de 03 bombas de recalque (Figura 37).

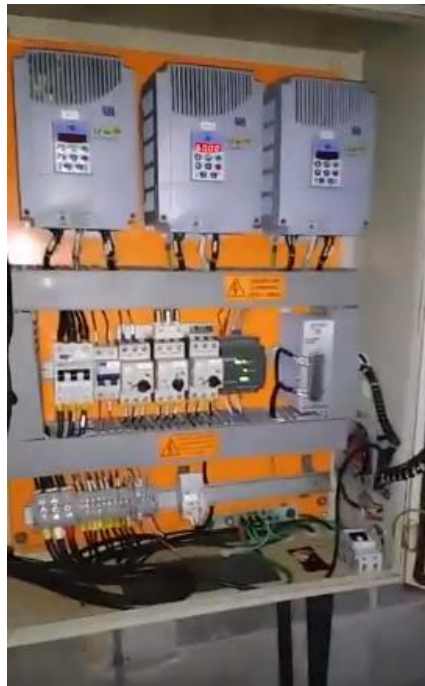
Figura 38 – Painel de Comando de bomba
Fonte: O Autor (2018).

As bombas de recalque são controlados pelo quadro de comando de bomba (Figura 38).
