**A IMPORTÂNCIA DA ESPECIFICAÇÃO DOS MATERIAIS DE REVESTIMENTO E
ACABAMENTO NA PROTEÇÃO PASSIVA DE INCÊNDIOS**

MONOGRAFIA DE ESPECIALIZAÇÃO

Monografia de Especialização apresentada ao Departamento Acadêmico de Construção Civil da Universidade Tecnológica Federal do Paraná como requisito parcial para obtenção do título de “Especialista em Engenharia de Segurança do Trabalho”.

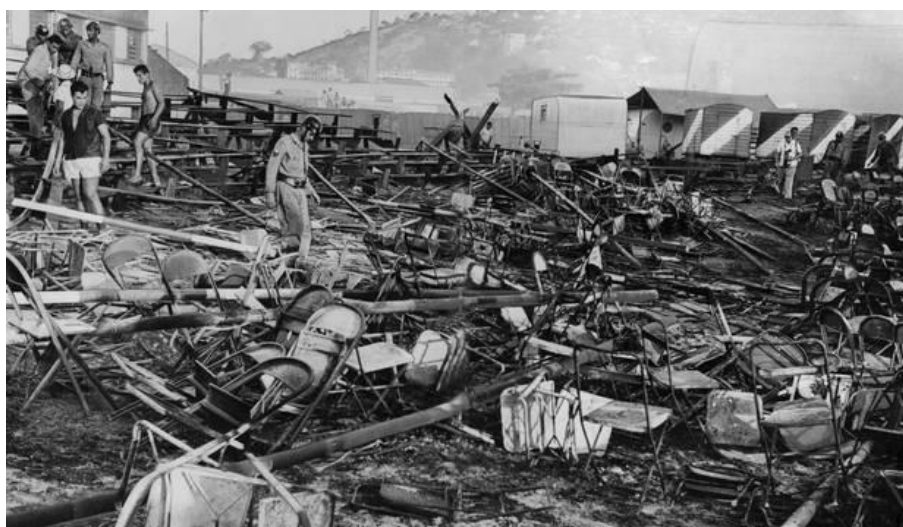
Figura 2 – Gran Circo Norte-Americano Após Incêndio.

Nesse caso pode-se constatar que o material da lona colaborou

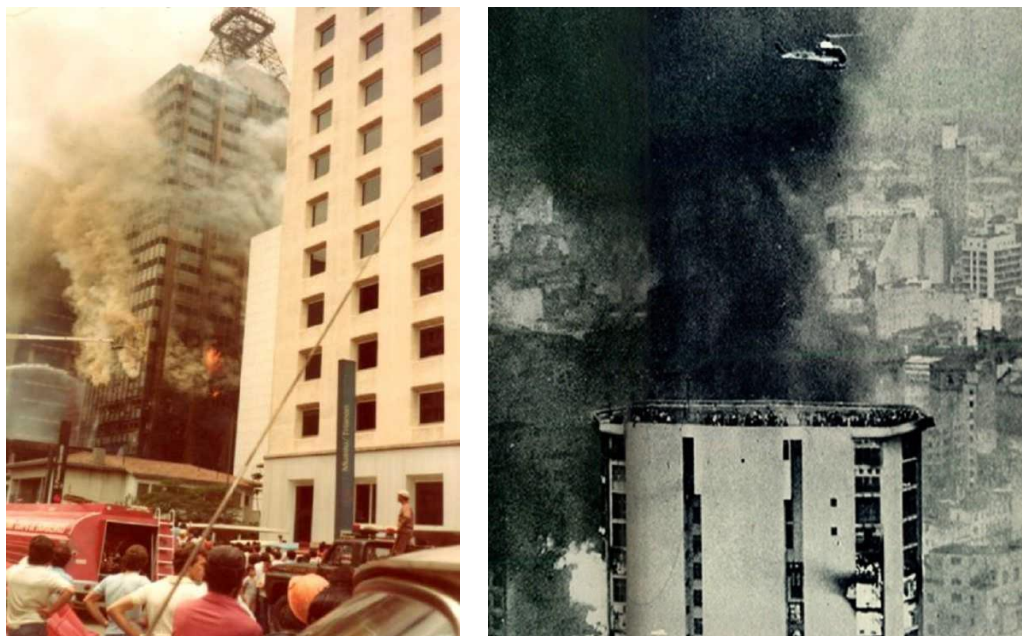
Figura 3 – Incêndio no Edifício Andraus.

Um grupo de pessoas, que trabalhavam no andar que a Petrobras ocupava, ficou preso dentro de uma sala que possuía uma porta metálica que, com o calor do fogo, expandiu e não permitiu que eles conseguissem escapar. Algumas pessoas também se desesperaram e

decidiram por pular das janelas, ao final 16 pessoas morreram e 330 ficaram feridas. (Site Zona de Risco. História: Incêndio no Edifício Andraus. 2014).

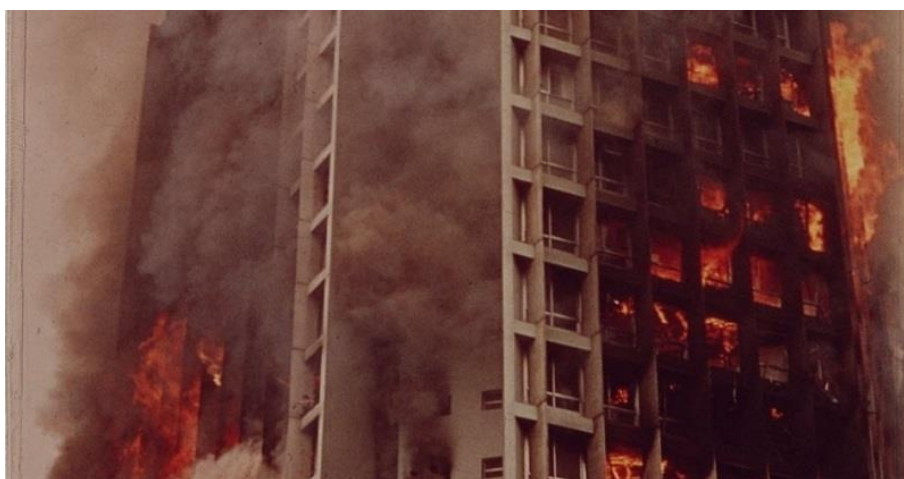
Figura 4 – Edifício Joelma Consumido pelas Chamas.

Uma hora depois o incêndio acabou com todo o material inflamável, e o resultado foram 188 pessoas mortas e aproximadamente 300 feridas.

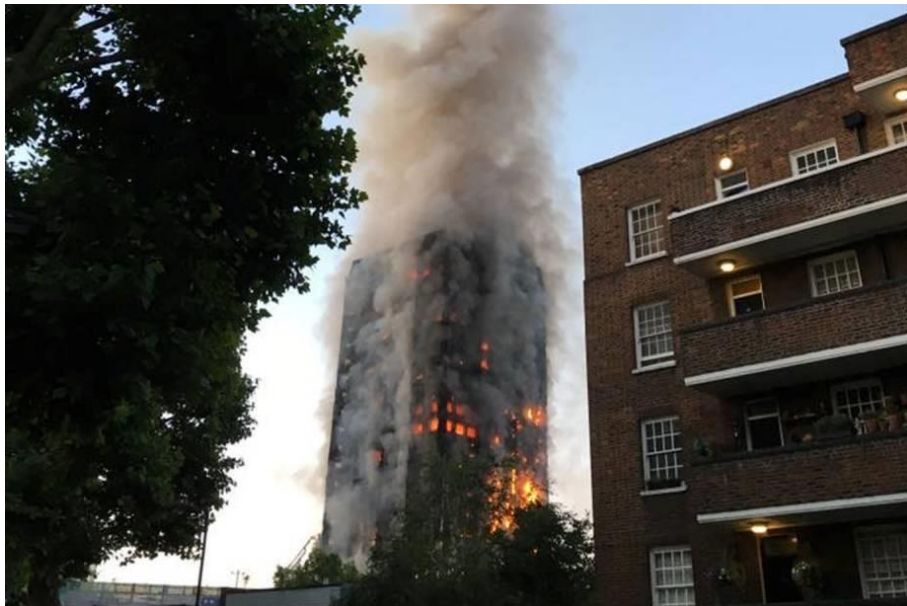
Figura 8 – Torre Grenfell em Chamas.

O incêndio deixou vários moradores feridos e 79 pessoas morreram. Mais tarde as investigações apontaram que o material utilizado no isolamento e o painel de alumínio, para revestir a fachada, não passaram por testes de resistência e segurança.

Após o ocorrido foi feito um levantamento das habitações pela cidade de Londres e foram descobertas mais 600 conjuntos habitacionais com o mesmo revestimento que, a partir do ocorrido, tomaram providências para retirada imediata do material (Site G1. Jornal Nacional. 2017).

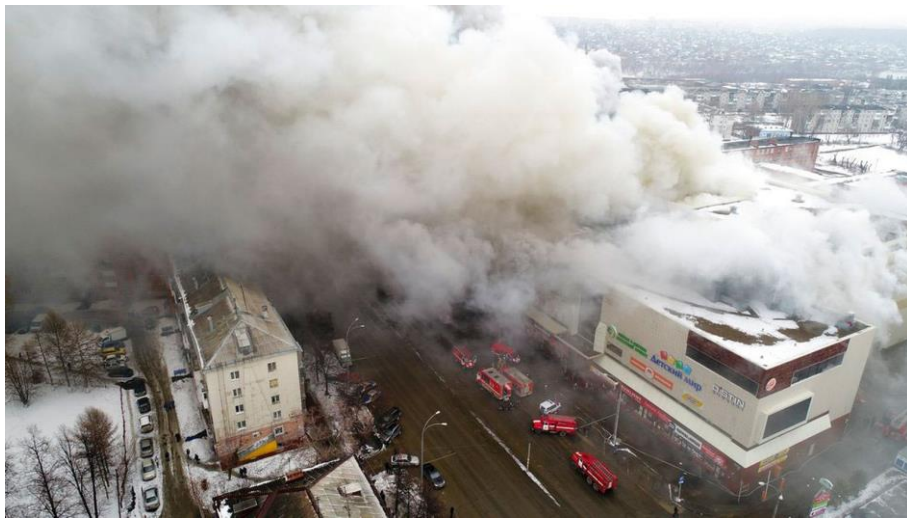
Figura 10 – Revestimento da Fachada Queimando.
Fonte: Site G1. 2018.

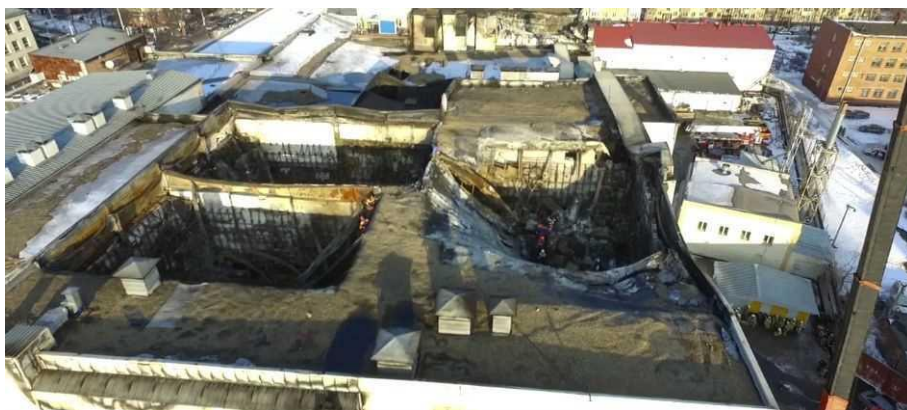
Figura 11 – Revestimento da Fachada Queimando
Fonte: Site Diário do Grande ABC. 2018.
