**UNIVERSIDADE TECNOLÓGICA FEDERAL DO PARANÁ
DEPARTAMENTO ACADÊMICO DE ELETROTÉCNICA
ESPECIALIZAÇÃO EM ENGENHARIA DA CONFIABILIDADE**

**ANÁLISE DA INFLUÊNCIA DA TEMPERATURA, NA OCORRÊNCIA
DE FLAMBAGEM EM TRECHOS DA ESTRADA DE FERRO VITÓRIA
MINAS**

MONOGRAFIA DE ESPECIALIZAÇÃO

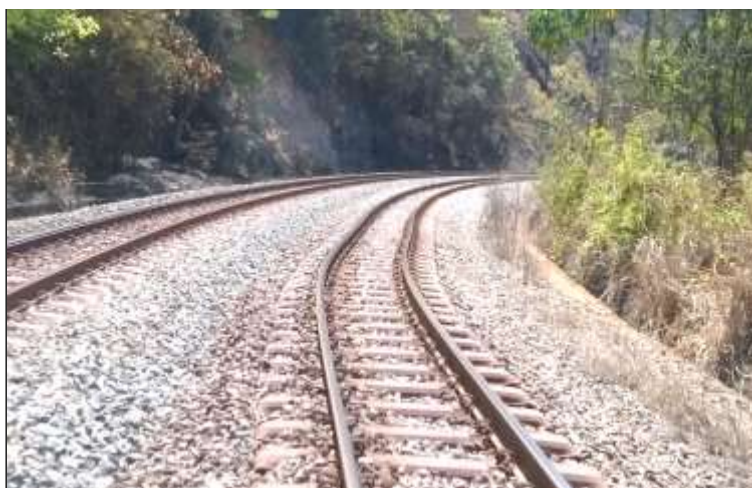
Fotografia 1 – Flambagem na ferrovia

As falhas denominadas flambagem ocorrem na superestrutura da ferrovia e configuram como desalinhamento dos trilhos.

Quanto maior a for o deslocamento lateral dos dormentes e trilhos em relação a sua posição de projeto ou em relação a suas adjacências maior é a gravidade. Como exemplo, a Fotografia 1 ilustra a variação de continuidade geométrica dos trilhos ocorrida na EFVM no mês de janeiro de 2017.

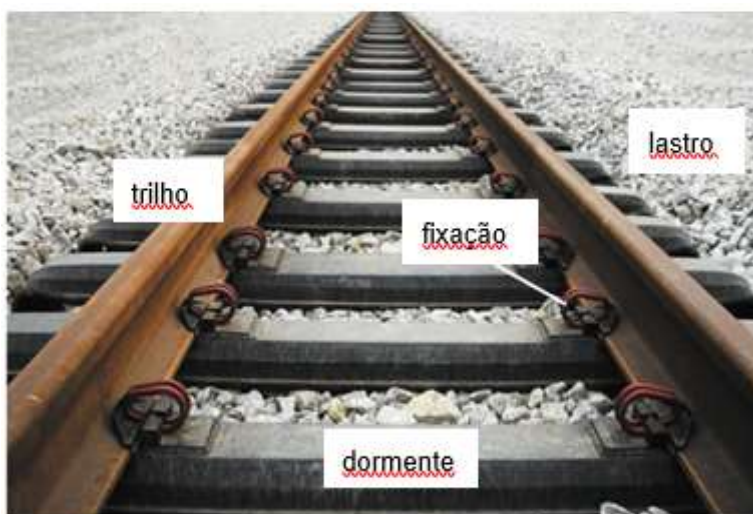
Figura 3 – Componentes da Superestrutura Ferroviária

A Figura 3 mostra os componentes típicos da superestrutura da ferrovia da EFVM com dormentes de aço unidos aos trilhos com grampos de fixação e assentados sobre lastro de brita.

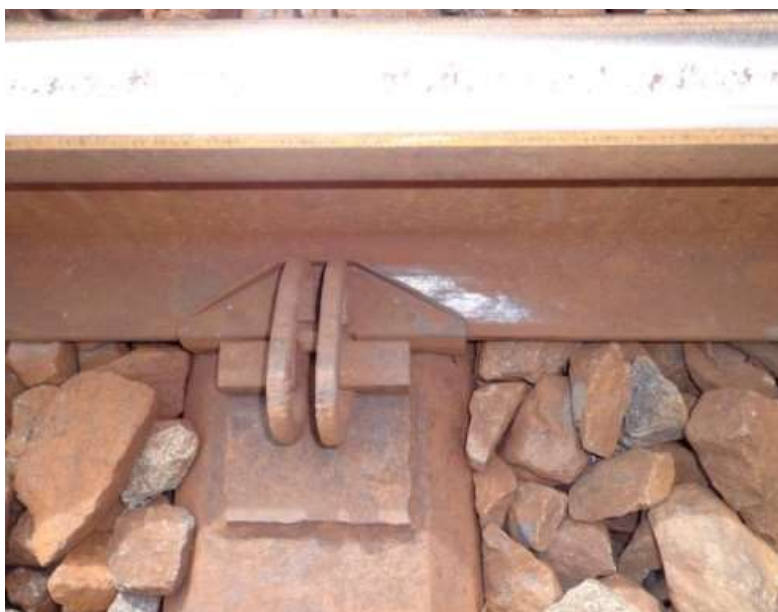
Fotografia 2 – Deslocamento de Trilhos

Deslocamento de trilhos causado pela baixa eficiência da fixação.

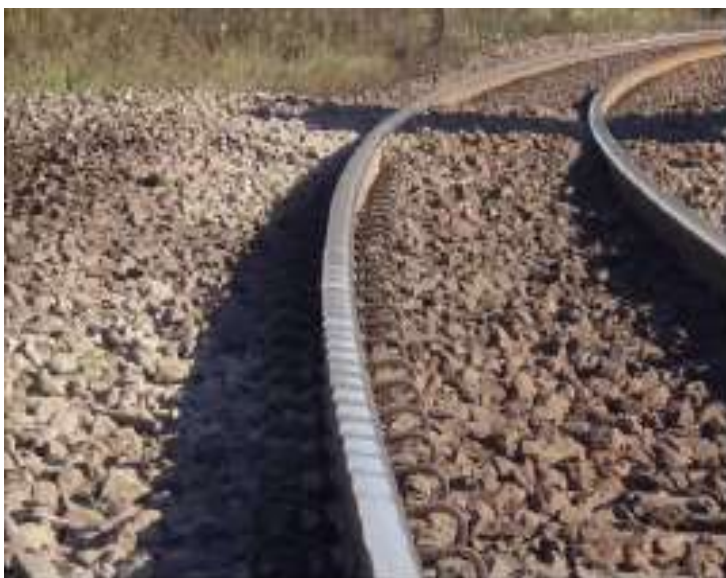
Fotografia 3 – Defeitos superficiais em Trilhos

Defeitos Superficiais nos trilhos conforme Fotografia 3 causam vibrações que retiram a estabilidade do conjunto da superestrutura.

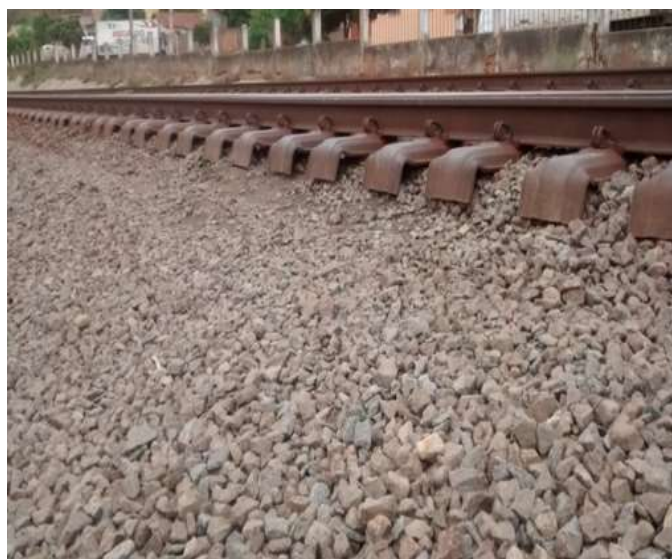
Fotografia 4 – Lastro de brita insuficiente

Na Fotografia 4, nota-se a falta de brita na superestrutura ferroviária.

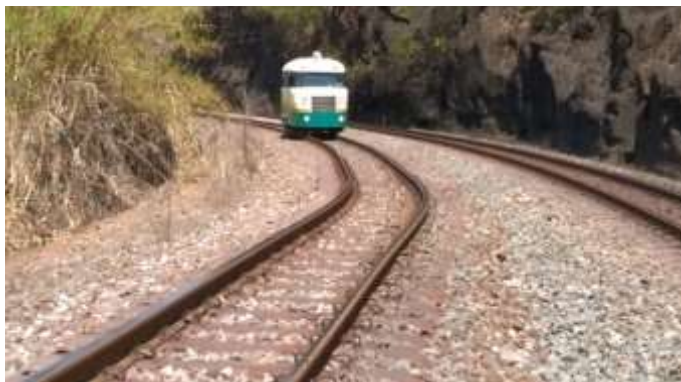
Fotografia 5 – Identificação de falha através da inspeção

Na Fotografia 5 , nota-se o auto de inspeção ao encontrar a falha na ferrovia.

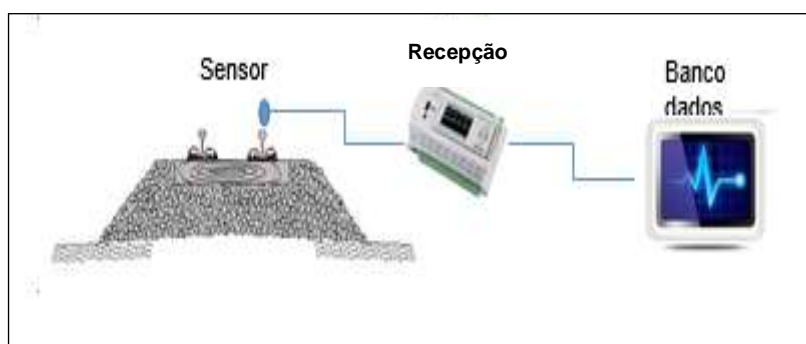
Figura 8 – Ilustração do Sistema de Registro de Temperaturas nos Trilhos na EFVM

Os registros são coletados através de haste metálica instalada nos trilhos ao longo da EFVM onde o aparelho de recepção transforma os sinais e os envia para a central de banco de dados.

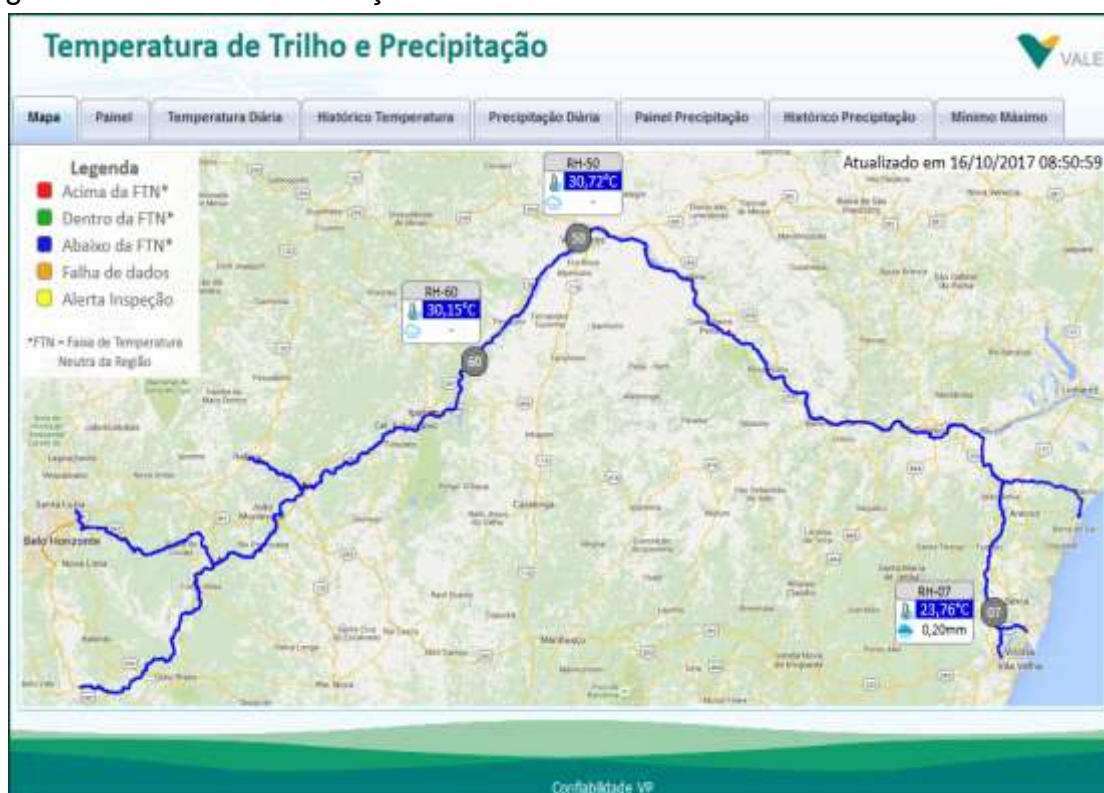
Figura 9 – Locais de instalação dos Termômetros

O portal disponível na rede interna da Companhia VALE proporciona a visão geral da instalação dos sensores conforme Figura 9.

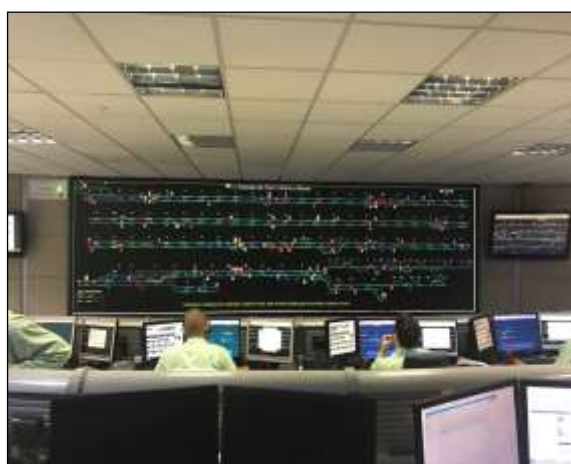
Fotografia 6 – Centro de Controle Operacional da Estrada de Ferro Vitória Minas

Na Fotografia 6, observa-se os controladores de tráfego e o painel indicador de rotas e trens na malha da EFVM.

A EFVM dispõe do Centro de Controle Operacional que monitora todas as condições da ferrovia quanto a circulação de trens e as condições da malha.

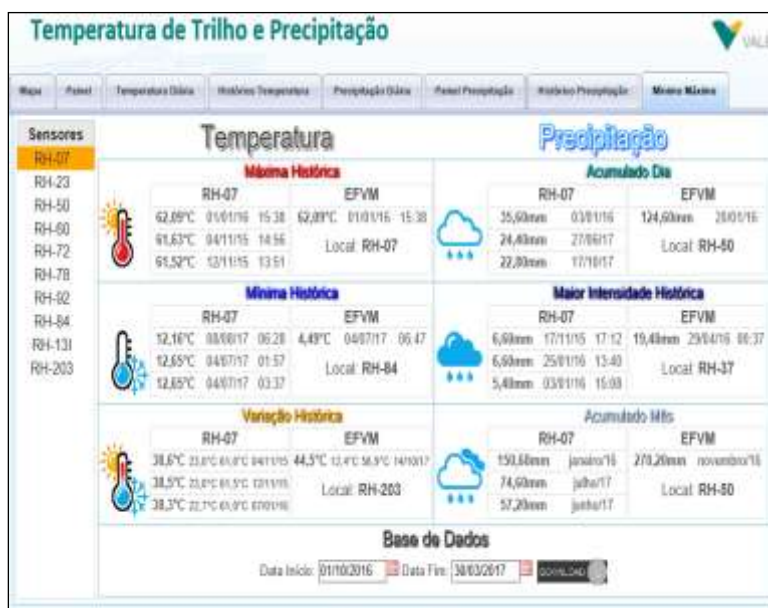
Figura 12 – Painel do Sistema de Histórico de Temperatura

A Figura 12 ilustra a configuração do portal para extrair o histórico. O usuário utiliza os campos na aba Temperatura de Trilho e Precipitação/ Mínimo Máximo/Base de dados/Data início/Data fim.

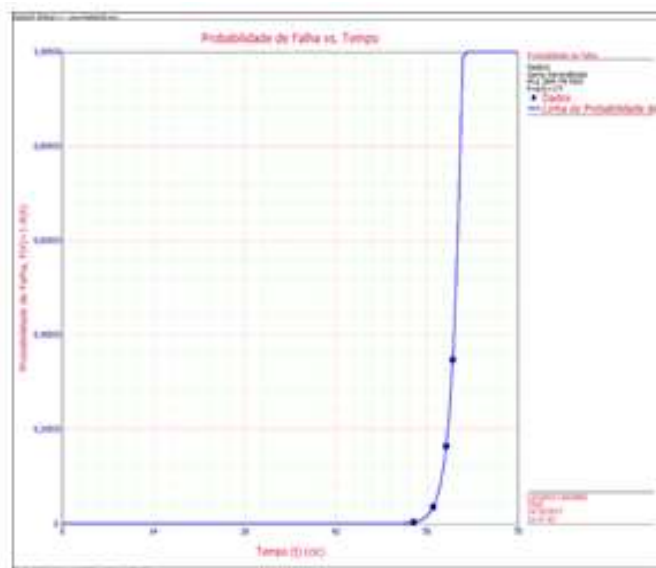
O resultado da Probabilidade *versus* tempo e também no histograma demonstraram forte incidência de falhas entre 59 e 61 °C., visualizados nos Gráficos 3 e 4.

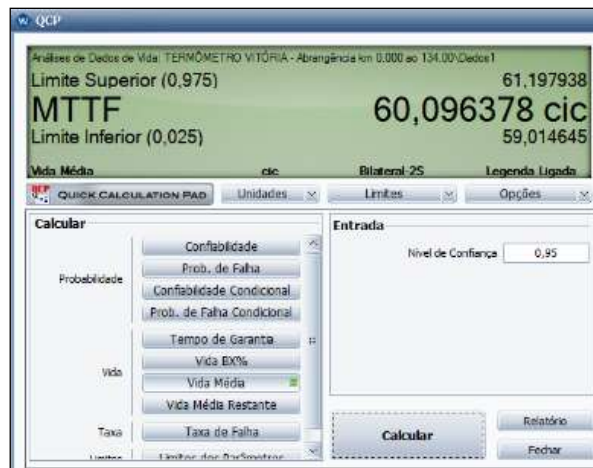
Figura 15 – Cálculo da Temperatura Média de Falha Termômetro Vitória

A temperatura média de ocorrência de falha apresentou valor de 60,09 °C

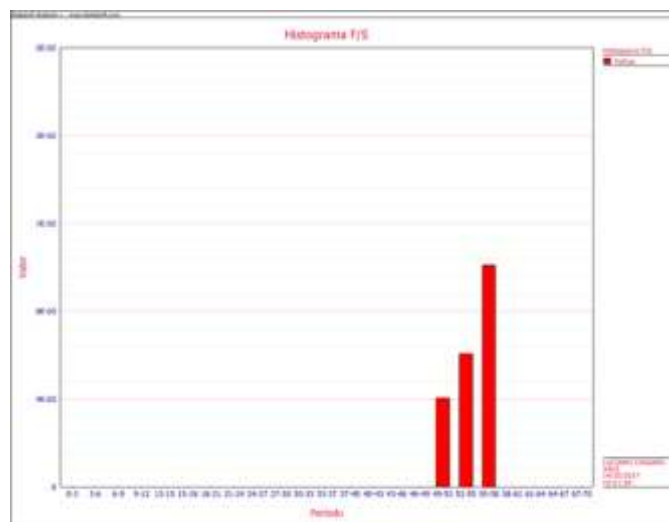
O resultado da Probabilidade *versus* temperatura e histograma demonstrou forte incidência de falhas entre 55 e 58 °C, conforme Gráficos 5 e 6.

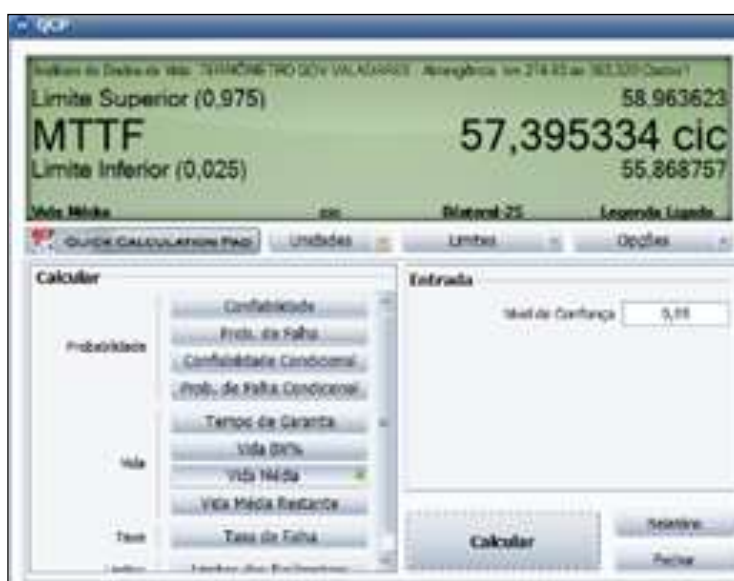
Figura 17 – Cálculo da Temperatura Média de Falha Termômetro de Governador Valadares

A temperatura média de ocorrência de falha apresentou valor de 57,39 °C para o trecho de abrangência do termômetro de Governador Valadares

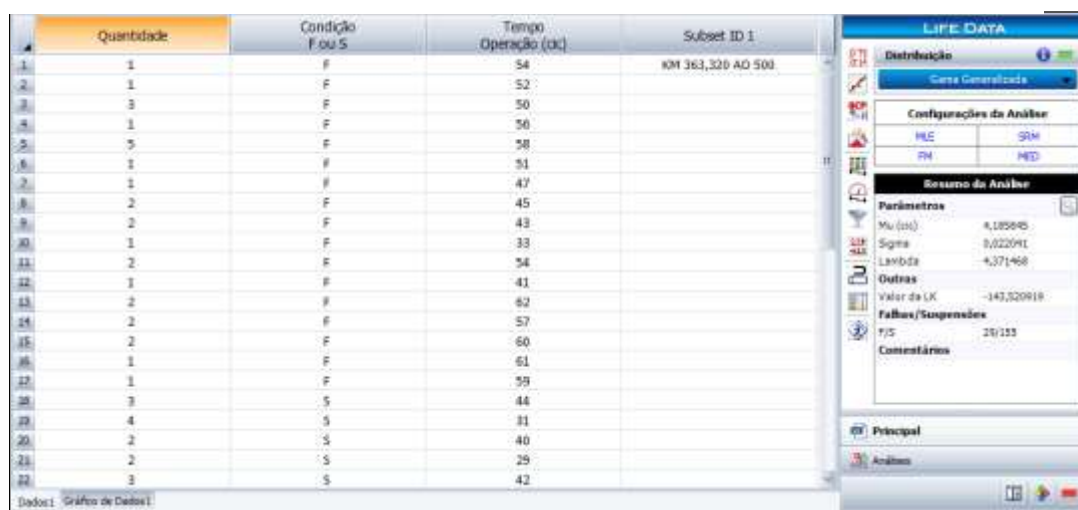
Figura 18 – Dados de Falhas e Suspensões Termômetro de Ipatinga

Com os dados consolidados, a distribuição implementada foi a Gama Generalizada, com análise via MLE, conforme Resumo de Análise da Figura 18.

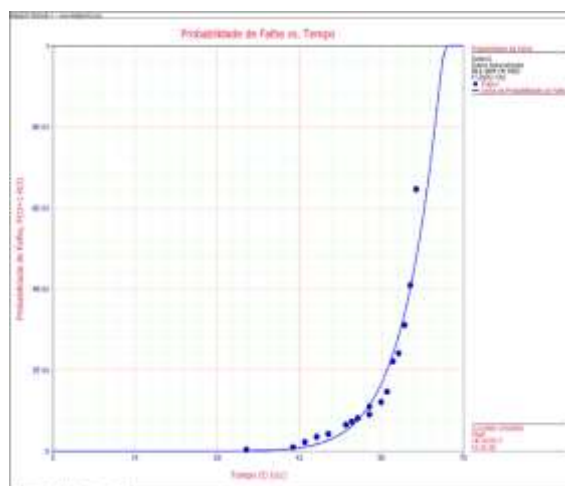
Gráfico 7 – Probabilidade Falha e Temperatura Termômetro de Ipatinga

Ressalta-se que no eixo da abcissa do gráfico a unidade é temperatura máxima.

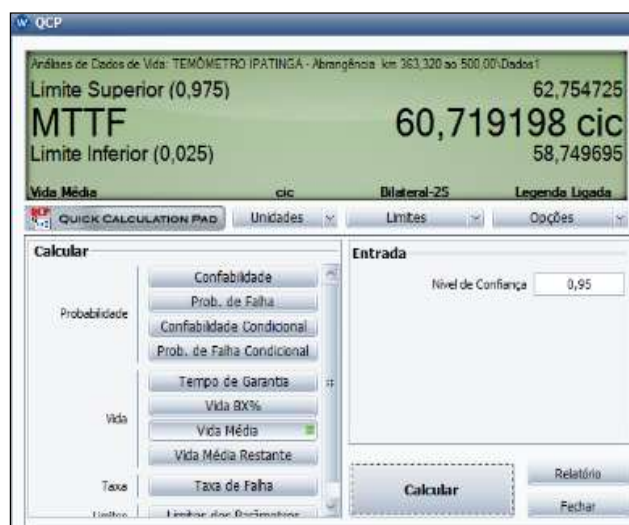
Figura 19 – Cálculo da Temperatura Média de Falha Termômetro Ipatinga

A temperatura média de ocorrência de falha apresentou valor de 60,71 °C para o trecho do termômetro instalado em Ipatinga, conforme Figura 19.

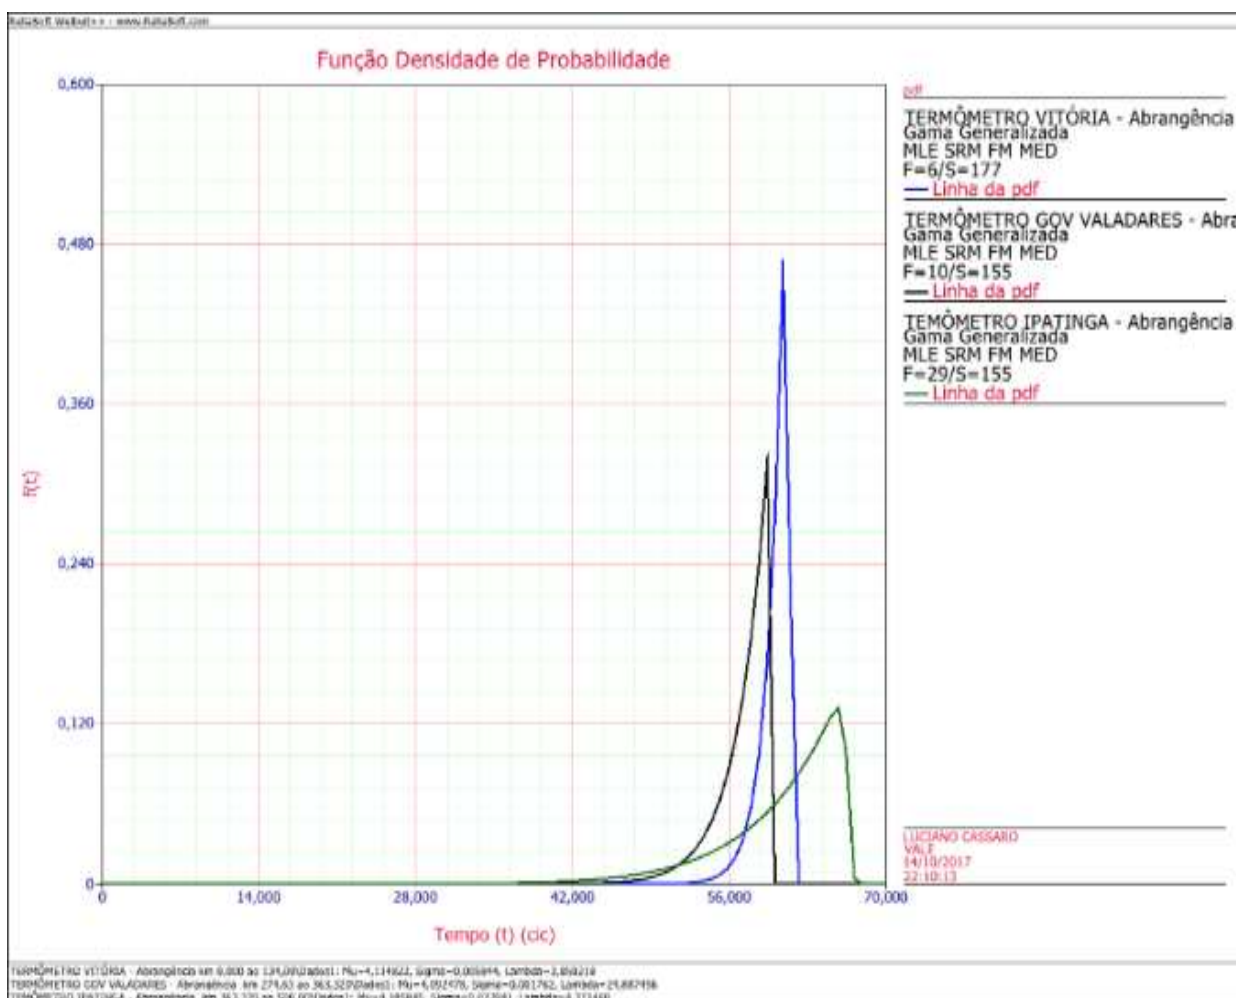
Gráfico 9 – Gráfico Função Densidade de Probabilidade dos termômetros de Vitória, Governador Valadares e Ipatinga

Verifica-se no Gráfico 9 as diferentes densidades temperaturas para cada trecho estudado.

As falhas na região de abrangência do Termômetro de Governador Valadares ocorrem com menor temperatura em relação aos outros dois. O Trecho de

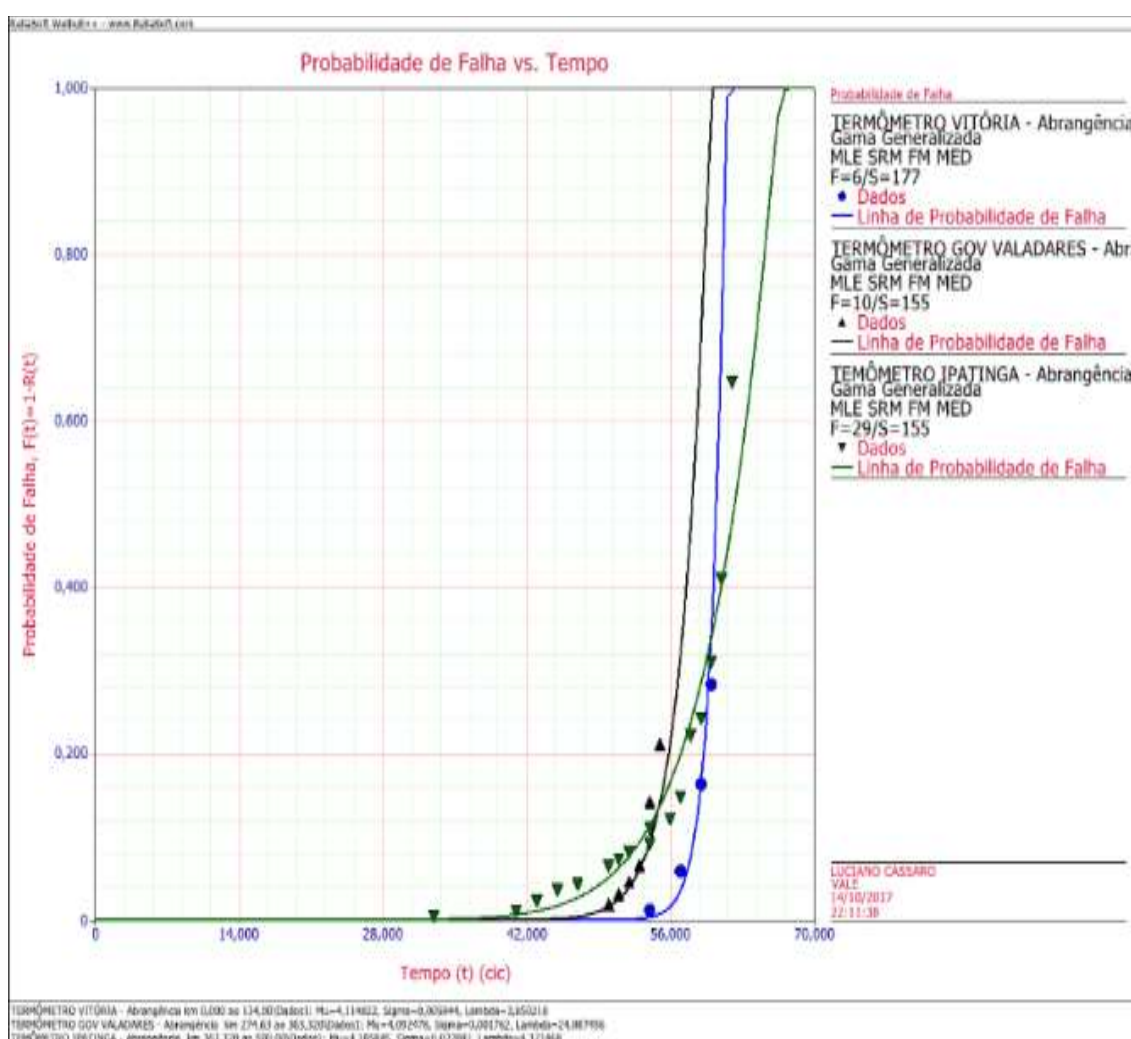
Gráfico 10 – Gráfico Probabilidade de Falha em Função da Temperatura dos termômetros de Vitória, Governador Valadares e Ipatinga

No gráfico Probabilidade de Falha em Função da Temperatura, nota-se que na região de Vitória as falhas tem início com maiores temperaturas comprovando que possui melhor resistência à flambagem e menor variabilidade na condição de aconragem da superestrutura.

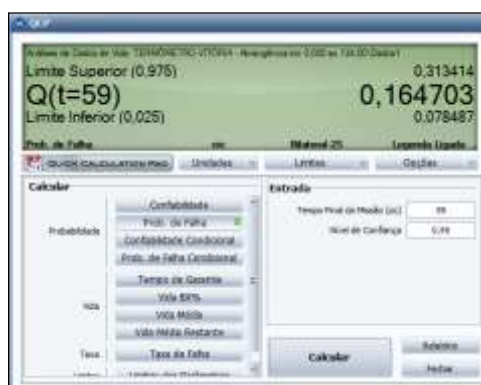
Figura 20 – Cálculo da Probabilidade de Falhas

Conforme Figura 20, o resultado de 16,47 % representa a probabilidade de falha para a temperatura de 59 ° C no trecho de abrangência do termômetro.
