**UNIVERSIDADE TECNOLÓGICA FEDERAL DO PARANÁ  
DEPARTAMENTO ACADÊMICO DE CONSTRUÇÃO CIVIL  
ESPECIALIZAÇÃO EM GERENCIAMENTO DE OBRAS**

**A MANUTENÇÃO NA CONSTRUÇÃO CIVIL E A  
RESPONSABILIDADE LEGAL: O CASO DA EDIFICAÇÃO DE  
AMBIENTE BANCÁRIO**

**MONOGRAFIA DE ESPECIALIZAÇÃO**

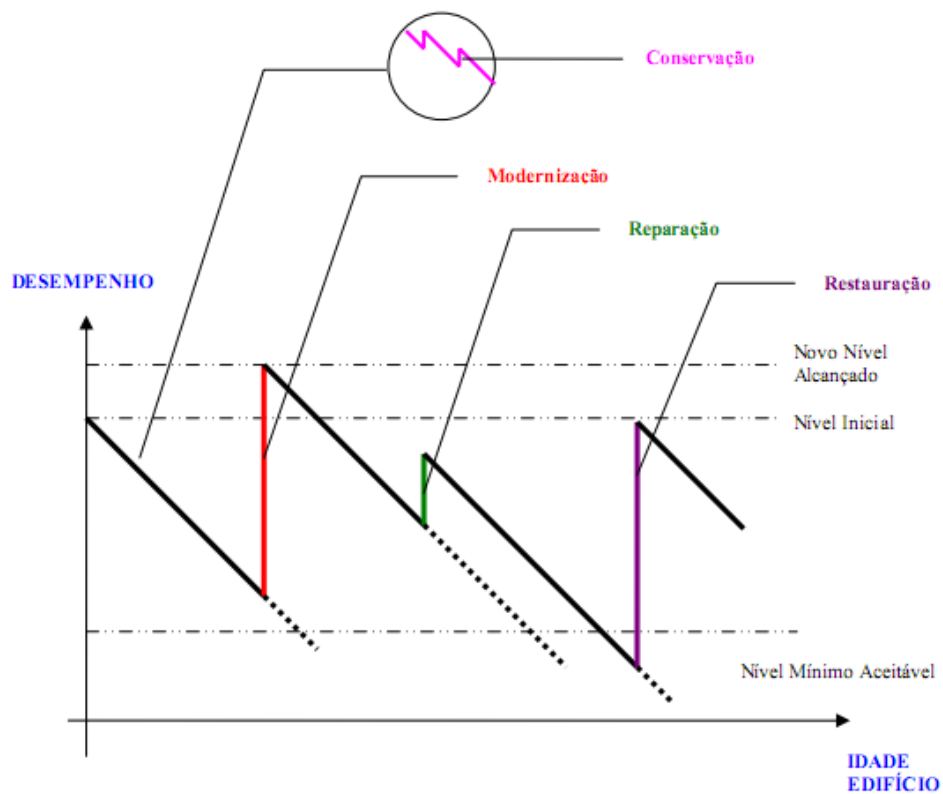
Figura 1: Tipos de Manutenção  
 Fonte: BONIN (1998, *apud* DEL MAR, p.190, 2015).

O termo manutenção engloba vários fatores, que neste trabalho foram subdivididos conforme suas necessidades, em: conservação, reparação, restauração e modernização. Na figura 1 foram demonstrados os quatro tipos de manutenção, em função do desempenho e idade da edificação.

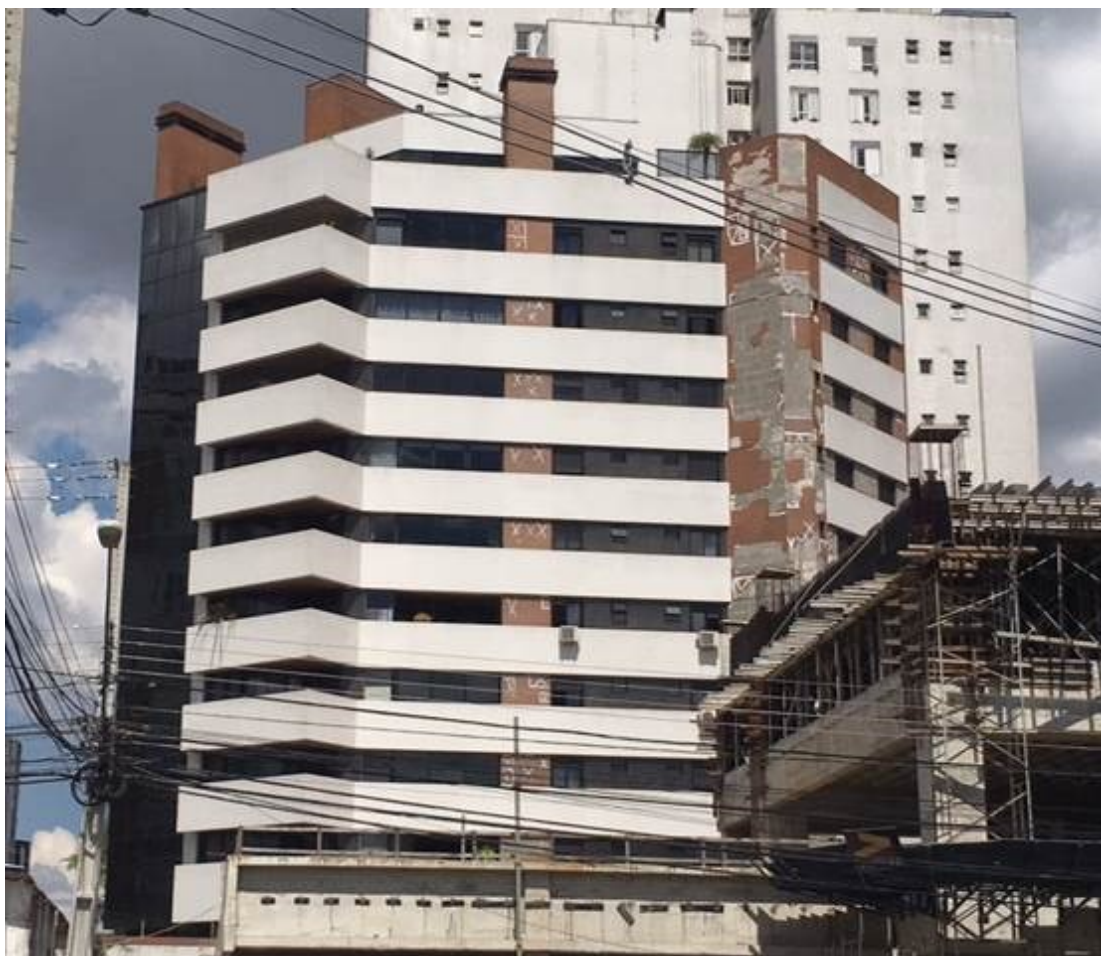
A figura 5 ilustra uma manutenção com a função de restaurar uma fachada de um edifício, cujo revestimento em pastilhas apresentou descolamento. É possível perceber vários pontos com marcações brancas, pois foi planejado realizar a substituição das pastilhas que no futuro provavelmente apresentariam a mesma falha de descolamento, e não apenas reparando aquelas pastilhas que descolaram.

Figura 5 - Manutenção Restauração em fachada  
Fonte: a autora (2017).

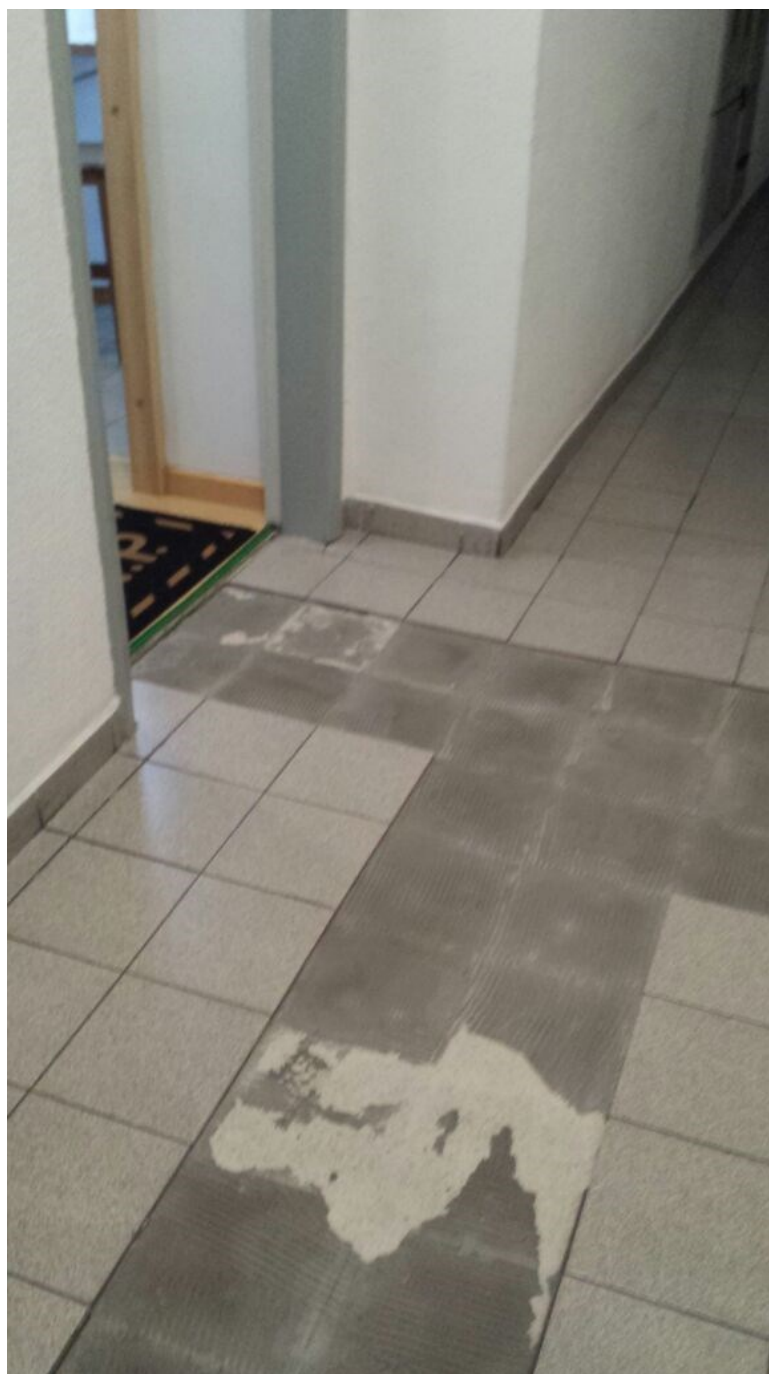
A figura 7 apresenta algumas peças de piso em cerâmica descolados, isso ocorreu no Edifício Maria Julia, no dia 29 de abril de 2016, devido a uma súbita variação térmica, que causa uma dilatação ou retração repentina. Como sucedeu no corredor de acesso aos apartamentos, ou seja, área comum, as despesas para conserto foram assumidas pelo condomínio.

Figura 7 - Descolamento de Cerâmicas  
Fonte: a autora (2017).

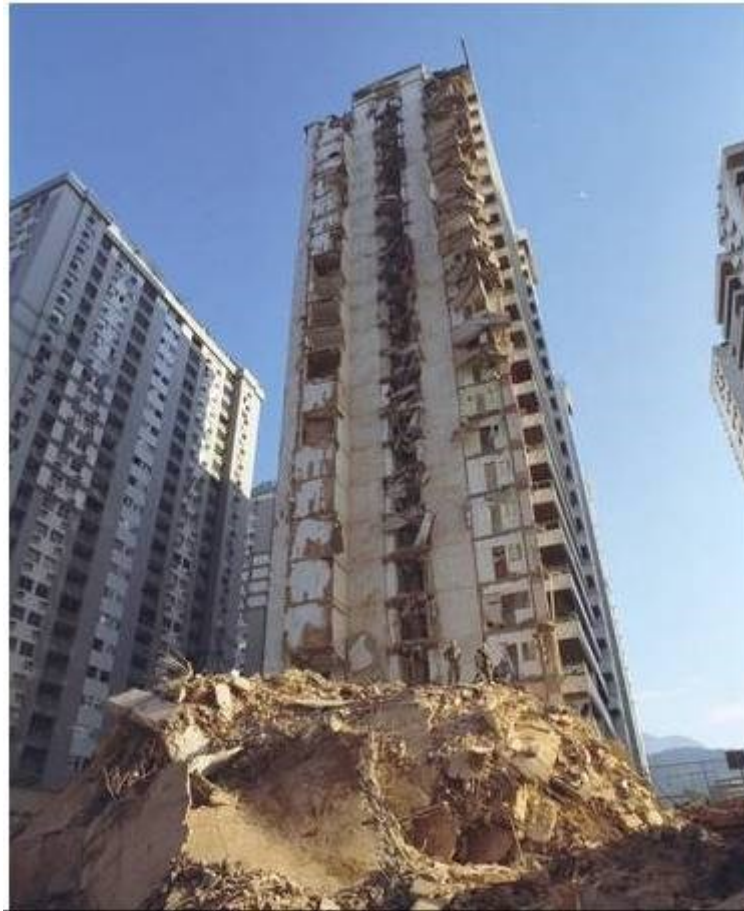
Figura 13 - Desabamento Palace II  
Fonte: O Globo (2013).

A figura 13, apresenta um caso de desabamento que ocorreu no Estado do Rio de Janeiro, no ano de 1998, com o Edifício Palace II, da Construtora Sersan, do Engenheiro Civil e empresário Sérgio Naya. O laudo técnico apresentou erros de cálculo e emprego de materiais de construção com baixa qualidade. Porém por não ser o responsável técnico pela edificação, Naya foi absolvido após passar 137 dias em reclusão, pois a 7ª Câmara Criminal do Tribunal de Justiça do Rio de Janeiro entendeu que ele, "não tinha conhecimento do risco de queda, causado por um erro de cálculo do projetista no dimensionamento de dois pilares". (JUS BRASIL, 2009)

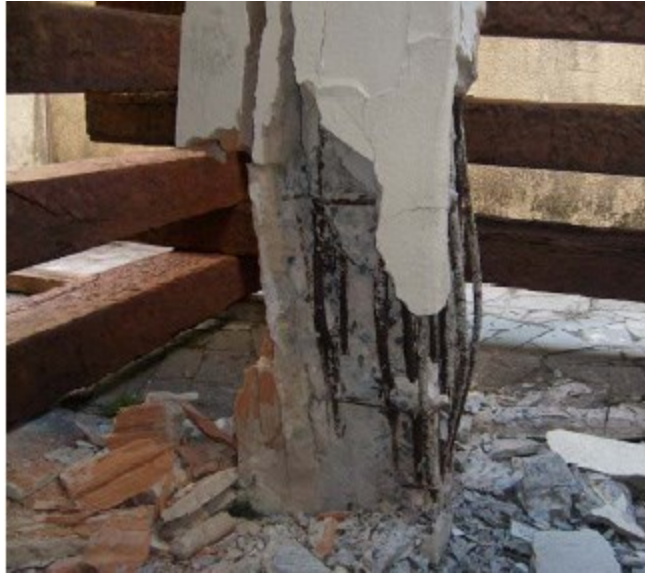
Figura 14: Pilar com Flambagem  
Fonte: Camargo (2011).

Como evidencia a figura 14, é possível perceber que o pilar estrutural sofreu o efeito de flambagem, o qual consiste na deformação em formato de curva no pilar, causado por erro de cálculo estrutural ou de execução. Segundo Camargo (2011), ocorre quando a tensão máxima de compressão exercida no topo do pilar supera a tensão de escoamento dos materiais empregados, como demonstra a figura 15:

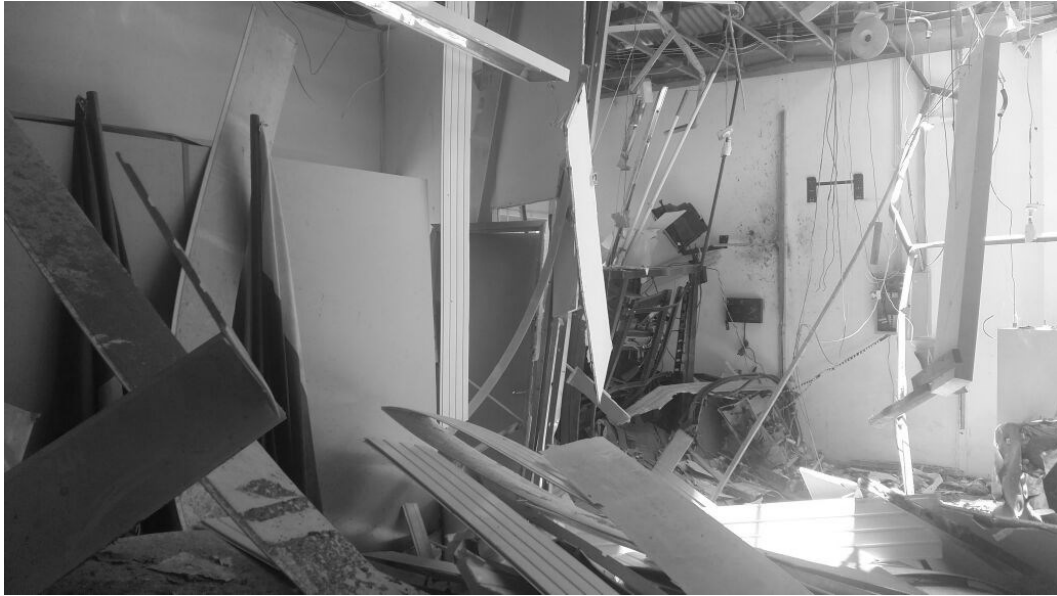
Figura 17 - Banco "X" após vandalismo  
Fonte: a autora (2017).

A figura 17 demonstra o estado da agência após explosão, na qual é possível perceber o sol entrando no interior da edificação, devido ao grande deslocamento de ar devido à explosão a cobertura da edificação sofreu avarias, pois as tesouras que sustentavam a coberturas, as telhas também foram danificadas.

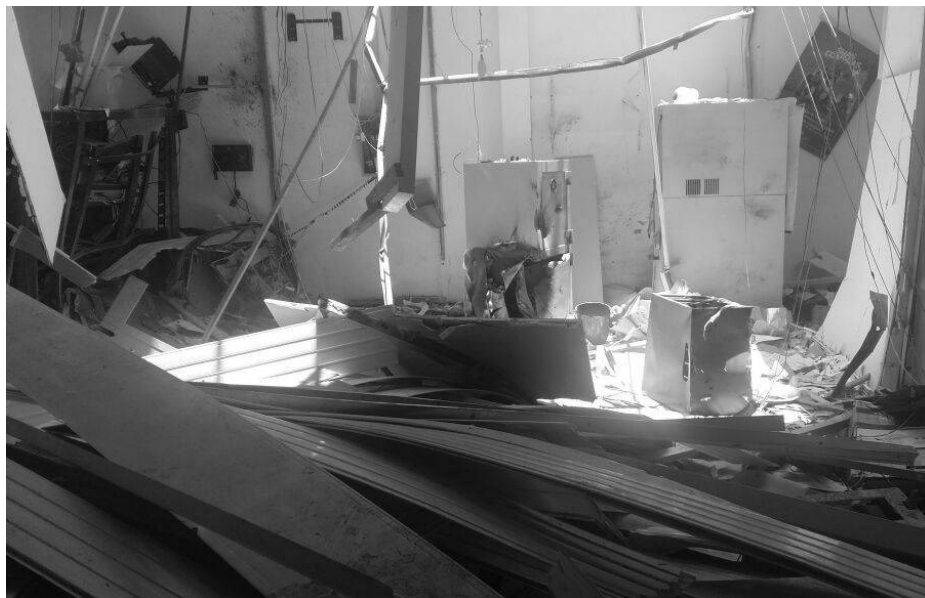
Figura 18 - Banco "X" após vandalismo  
Fonte: a autora (2017).

Através da figura 18 é possível ver as laminas do forro em PVC caídas, as paredes das divisões internas ruíram, as luminárias ficaram penduradas, assim como a fiação elétrica que passava por cima do forro.

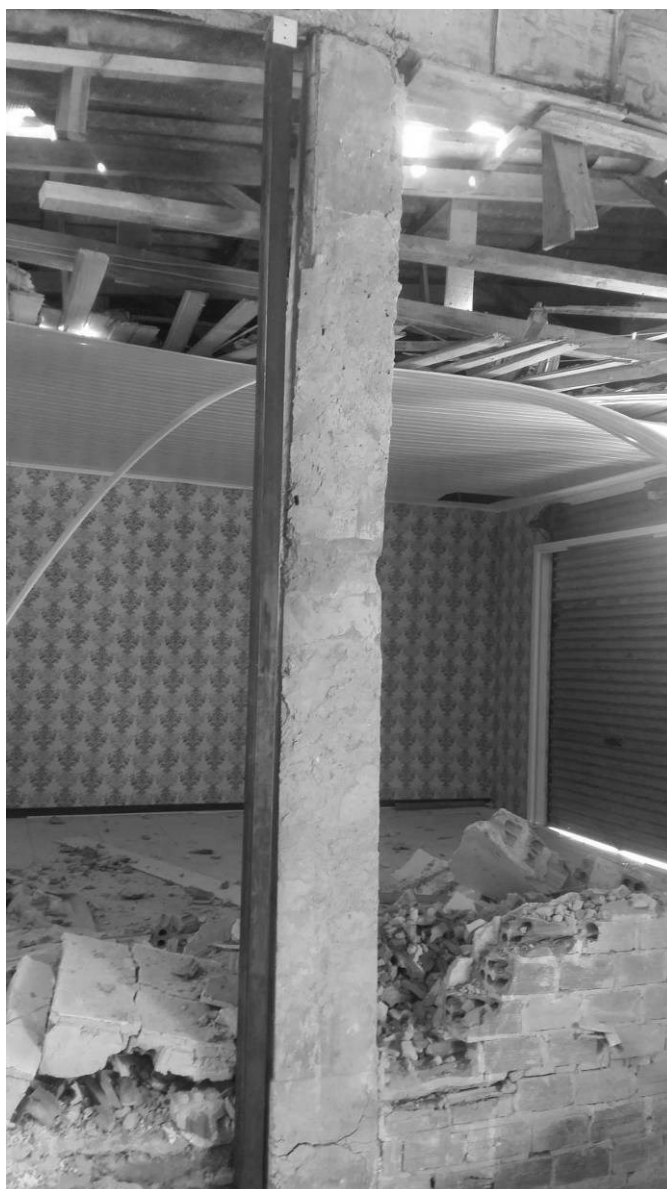
Em outro caso foi necessária à execução de um reforço estrutural com pilares metálicos, pois devido à explosão, um dos pilares da edificação foi seriamente comprometido, uma vez que serve de apoio a uma viga de cintamento superior, e ao engaste de uma tesoura metálica da cobertura. O pilar apresentou, em sua base, trincas, que segundo NBR 9575:2010 são aberturas maiores ou iguais a 0,6mm. A figura 19 apresenta o pilar em questão. Na foto, ele recebeu uma escora metálica, até a instalação definitiva das vigas metálicas, a fim de evitar um colapso da estrutura.

Figura 19 - Pilar danificado, com escora metálica  
Fonte: a autora (2017)

O pilar em questão está situado na divisa entre a agência bancária e uma loja, a qual teve seu imóvel todo reparado como antes da explosão, sendo todos estes custos arcados pelo banco, considerado como causador do sinistro.

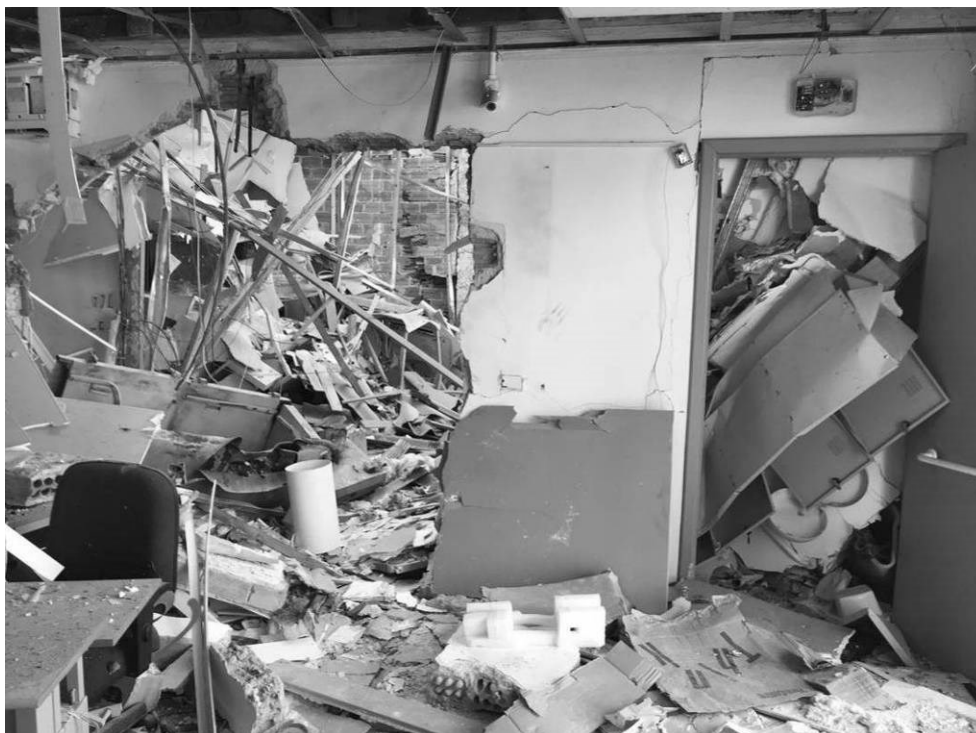
Figura 20 - Banco "Y" após explosão  
Fonte: a autora (2017)

A figura 20 apresenta a situação do interior do imóvel logo após a explosão. Apenas uma parede ficou “em pé”, no lado direito da foto na qual existe uma porta, era um WC. Este teve objetos projetados para fora devido à explosão, e todas suas paredes, louças e acessórios avariados. A figura 21 mostra a visão externa da agência, no chão estão estilhaços de diversos materiais que sofreram danos, como por exemplo os vidros que estouraram e faziam parte da fachada e da divisão interna entre o interior da agência e as máquinas do autoatendimento, pedaços das placas gesso que compunham o forro da agência, perfis que faziam parte da estrutura de sustentação do forro, bem como *drywall* utilizado para execução de divisões internas na agência.

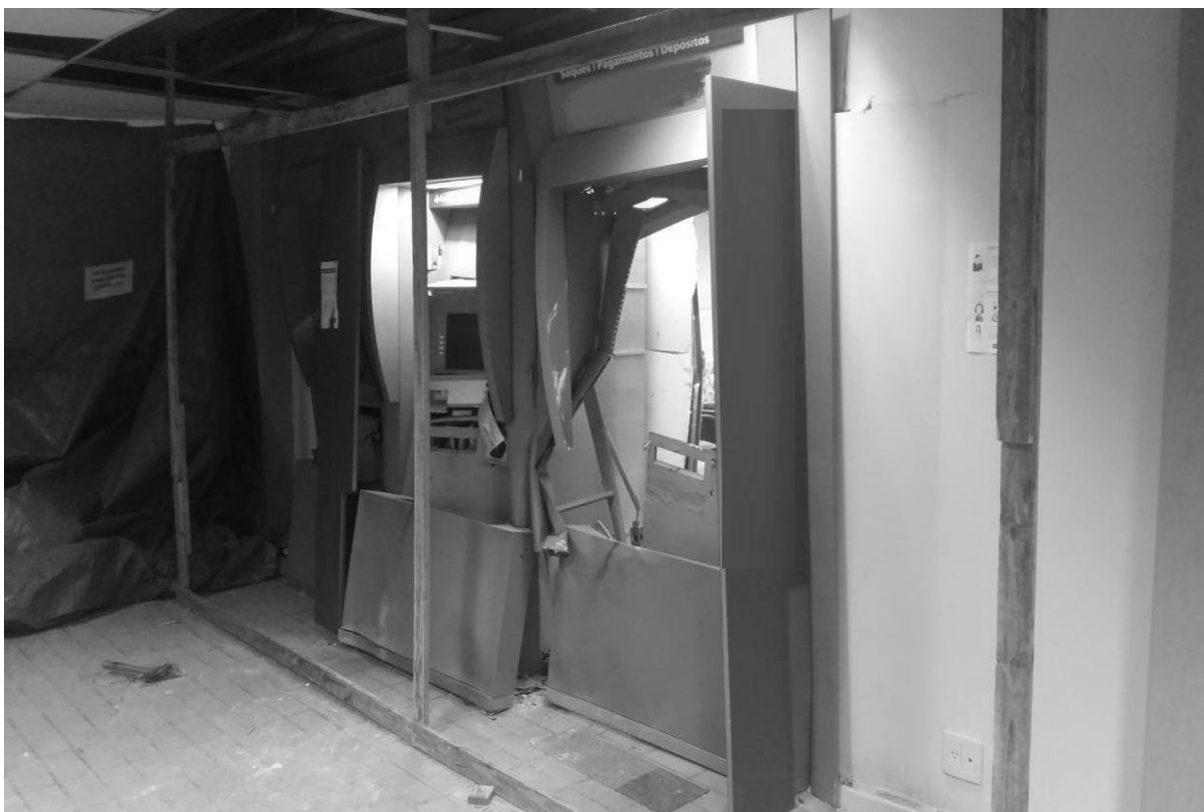
Para o caso que segue, o vandalismo foi em uma agência situada no interior de um fábrica multinacional. O saguão foi danificado devido à explosão, referente a figura 22 que mostra a frente das máquinas para o saguão da empresa. Verifica-se que apresentam suas molduras em estrutura metálica retorcidas, forro em placa e sua estrutura danificada, e após retirada as máquinas avariadas, também foi necessária a recomposição do piso, assim como paredes laterais. O banco em questão arcou com todas as despesas para que a restauração das áreas afetadas fossem exatamente como eram anteriormente ao vandalismo, do mesmo modo, a restauração total da agência.

Figura 22 - Banco "Z" afetado por explosão - saguão fábrica  
Fonte: a autora (2016)

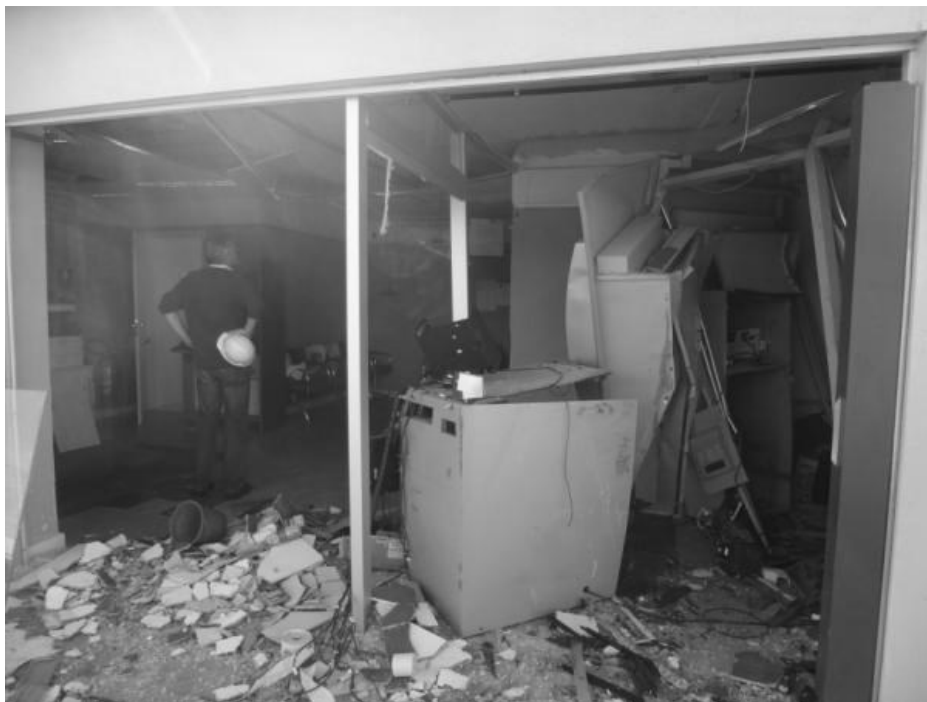
A figura 23 referente ao Banco “W” apresenta a fachada da agência após explosão, a qual era fechada por vidros transparentes, os estilhaços desses vidros, e também pedaços do forro, podem ser percebidos no chão, do lado direito da imagem estão as máquinas avariadas que ficam no autoatendimento da agência, devido a explosão elas foram deformadas, e relocadas de sua posição original, pois os explosivos foram colocados na parte de trás dessas máquinas a fim de abrir o cassete que guarda o dinheiro que abastece os saques dos clientes.

Figura 23 - Banco "W" fachada após explosão  
Fonte: a autora (2016).

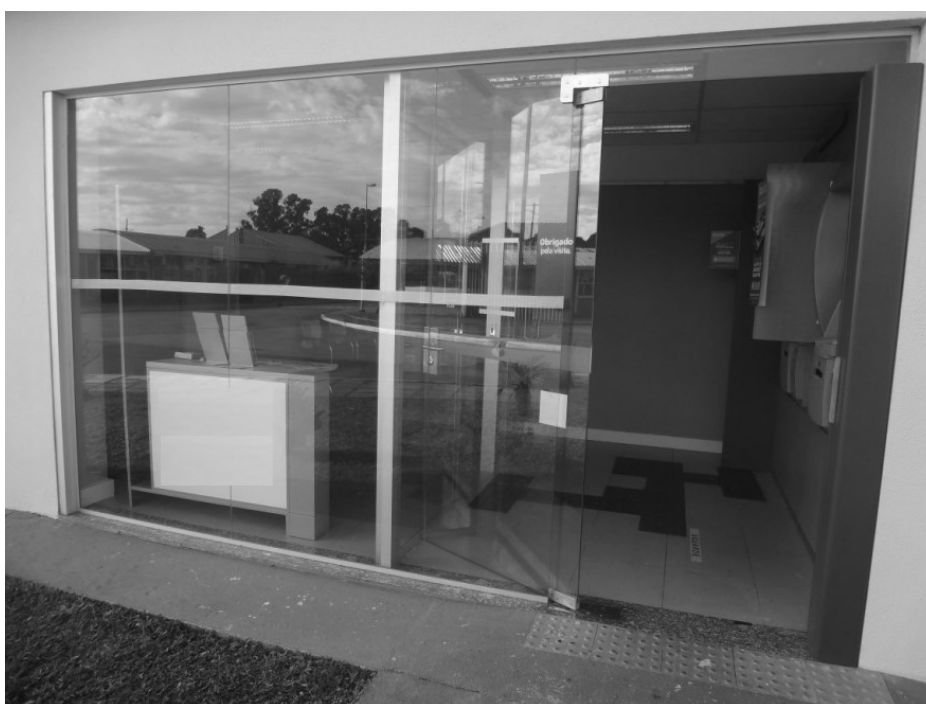
A figura 24 apresenta a agência após os serviços de recomposição, no qual foi necessário execução de novos vidros da fachada e divisões na parte interna, forro, instalações elétricas e de lógica que foram todas comprometidas devido a explosão.

Figura 24 - Banco "W" fachada recomposta  
Fonte: a autora (2016).

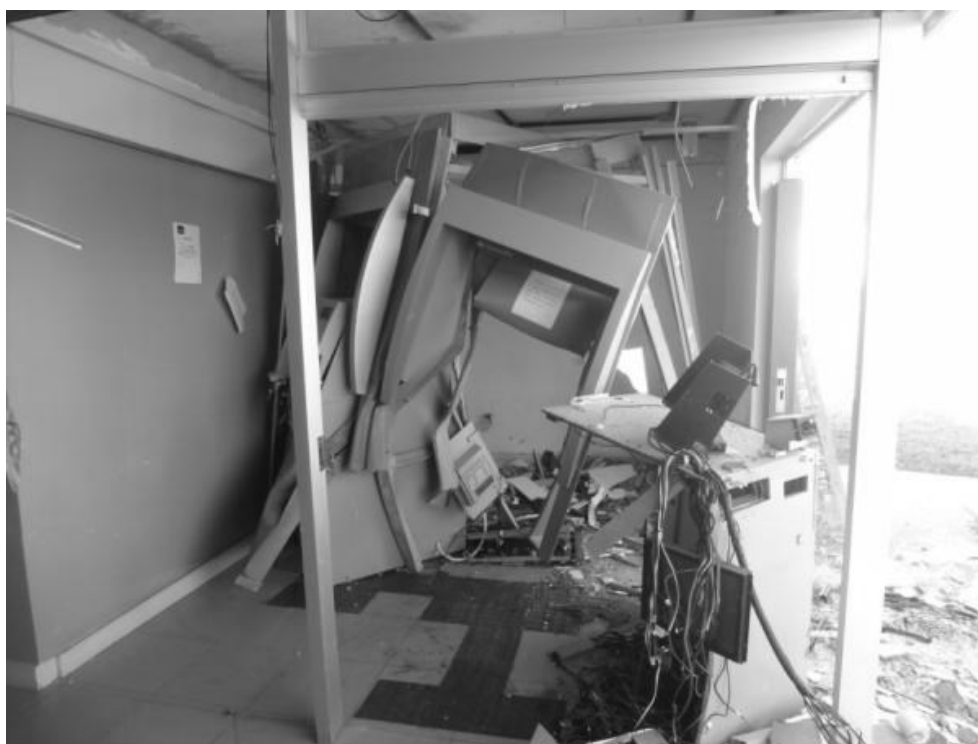
Figura 25 - Banco "W" caixas automáticos após explosão  
Fonte: a autora (2016).

A figura 25 apresenta a frente das máquinas de caixa automático do autoatendimento que tiveram suas carenagens metálicas completamente destruídas, bem como o *rack* de dados, servidor das máquinas, que originalmente fica na retaguarda, ou seja, parte de trás das máquinas, mas devido à explosão, foi lançado para frente das máquinas, do lado direito da imagem existem vários fios embolados, monitor, os quais pertencem ao *rack*. O forro também foi completamente destruído. Na imagem é possível visualizar a laje da edificação, as divisórias em vidro que existiam entre a parte interna da agência e o autoatendimento no qual ficam as máquinas, também foram danificadas, bem como a estrutura no qual o vidro é fixado, na foto é possível ver o caixilho que restou, porém como entortou foi necessária a troca, algumas placas do piso tátil em borracha foram descoladas devido ao deslocamento da máquina, a pintura das paredes também necessitou ser executada, pois os fragmentos projetados devido a explosão deixaram marcas por toda agência.

A figura 26 tem como função apresentar o antes e depois com a imagem 25, pois foram tiradas do mesmo local, a figura 25 apresenta o estado do autoatendimento algumas horas após a explosão, e a 26 mostra a mesma área restaurada.

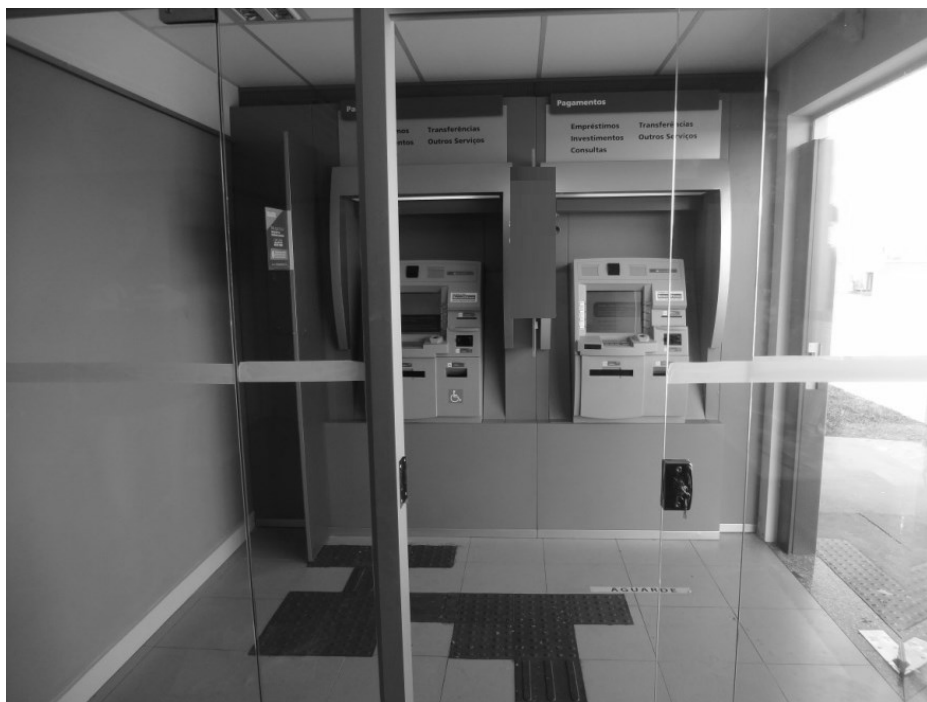
Figura 26 - Banco "W" caixas automáticos recompostos  
Fonte: a autora (2016).

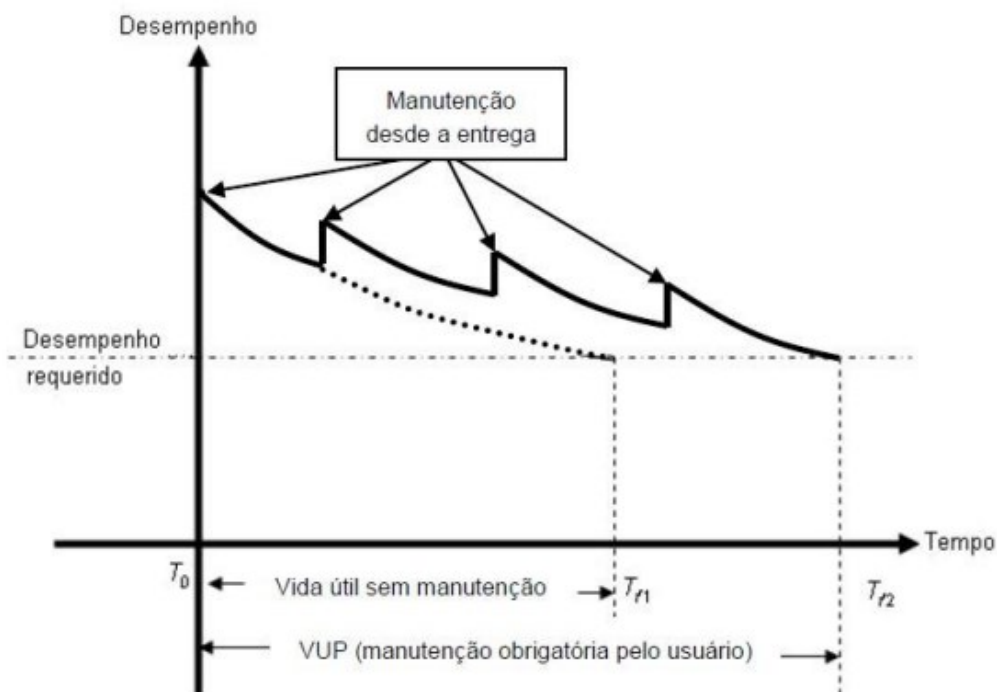
Caso contrário, não irá atingir a vida útil esperada/dimensionada. Como pode ser observado na figura 33 que demonstram a situação ideal no qual o VUP (vida útil de projeto) foi atingido devido à realização de manutenções, versus a redução da vida útil devido à falta de manutenção.

Figura 27 - Desempenho x Tempo  
Fonte: ABNT NBR 15575, (2013).
