USO DE ARMADURAS PROTEGIDAS EM ESTRUTURAS DE CONCRETO
ARMADO EM AMBIENTES AGRESSIVOS

MONOGRAFIA DE ESPECIALIZAÇÃO

Monografia para obtenção do título
de Especialista no Curso de Pós-
Graduação em Patologia das
Construções, Universidade Tecnológica
Federal do Paraná – UTFPR.

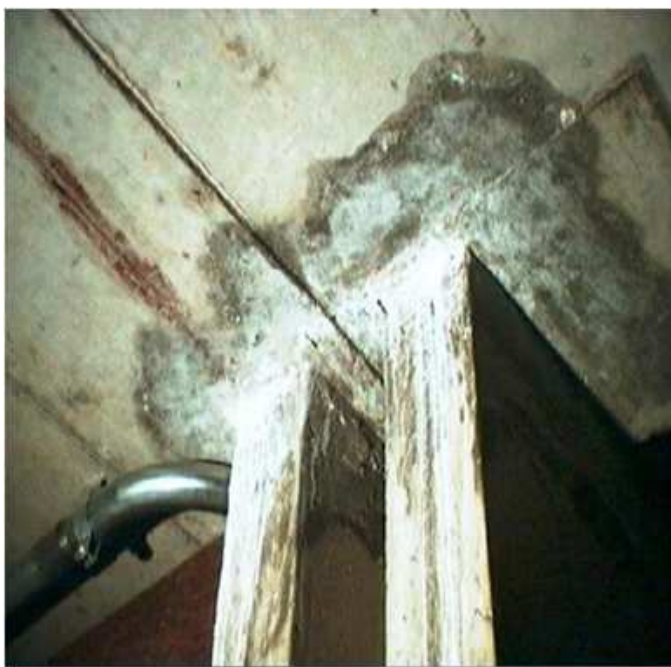
Figura 2 - Processo adiantado de Lixiviação e eflorescências entre pilares e laje em fundo de reservatório de água.

- A) Lixiviação: Mecanismo responsável por dissolver os compostos hidratados da pasta de cimento por ação de águas puras, carbônicas agressivas, ácidas e outras. Para prevenir sua ocorrência, recomenda-se restringir sua fissuração, de forma a minimizar a infiltração de água, e proteger as superfícies expostas com produtos específicos

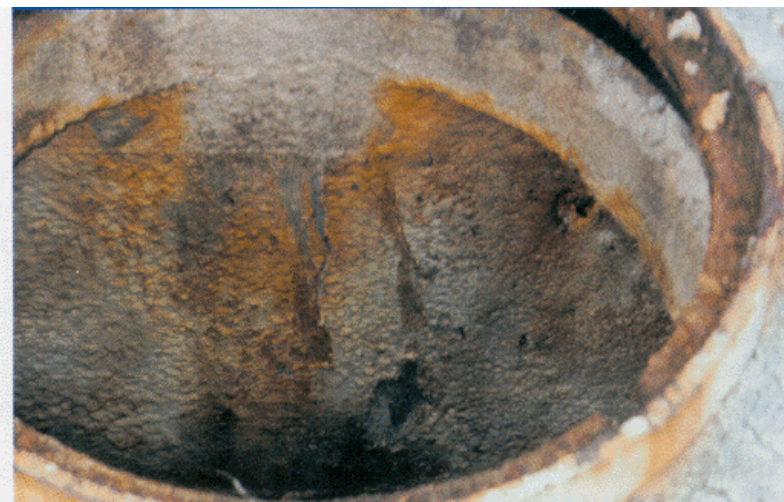
Figura 3 - Ataque por sulfatos em uma tubulação de esgoto.

- B) Expansão por sulfato: é a expansão por ação de águas ou solos que

tenham ou estejam contaminados com sulfatos dando origem a reações expansivas e deletérias com a pasta de cimento hidratado. A prevenção pode ser feita pelo uso de cimento resistente a sulfatos;

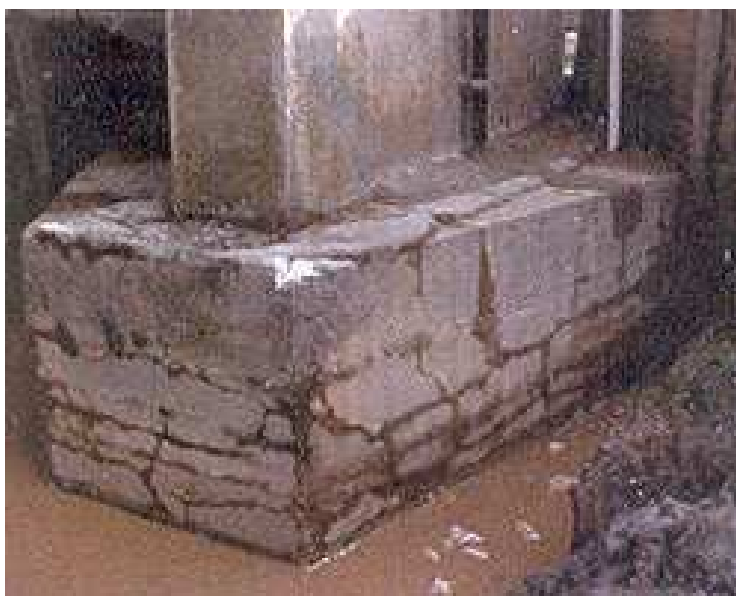
Figura 4 - Reação álcali agregado em fundação de um edifício de múltiplos andares.

- C) Reação álcali-agregado: é a expansão por ação das reações do concreto e agregados reativos. O projetista deve identificar no projeto o tipo de elemento estrutural e sua situação quanto à presença de água, bem como deve recomendar as medidas preventivas;

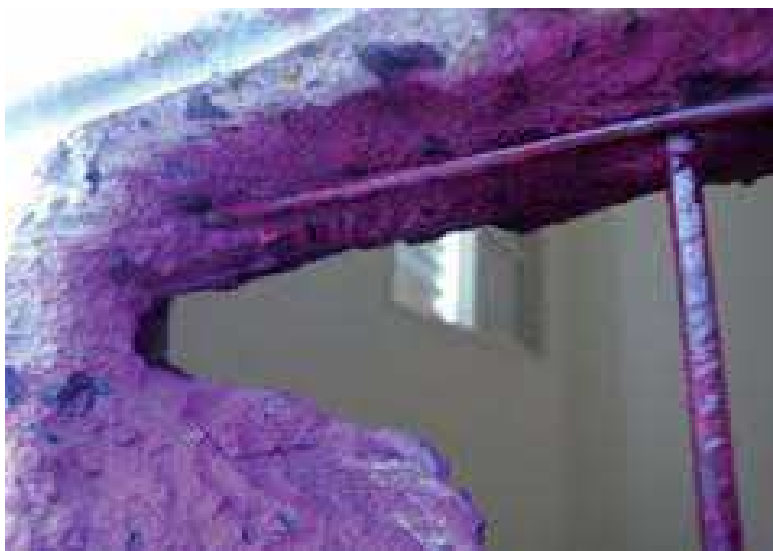
Figura 5 - Aspecto visual de tela de aço carbono (não revestida), com indícios de corrosão, embutida em concreto com ar incorporado. Ensaio com fenolftaleína. Área mais clara mostra a região carbonatada.

seja, por ação do gás carbônico da atmosfera sobre o aço da armadura. As medidas preventivas consistem em dificultar o ingresso dos agentes agressivos ao interior do concreto. O cobrimento das armaduras e o controle da fissuração minimizam este efeito, sendo recomendável um concreto de baixa porosidade.

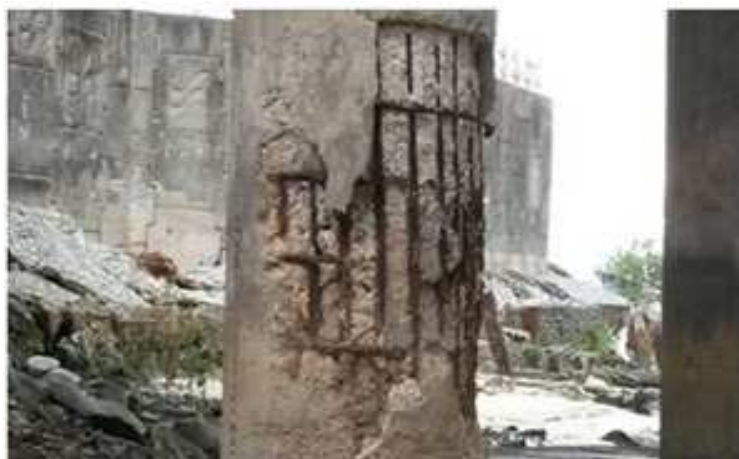
*Figura 6 - Pilar sob a ponte do Rio Calhau - São Luiz MA. Deslocamento do concreto em consequência a corrosão das armaduras que sofreram o ataque de íons cloreto.
Fonte <http://techne.pini.com.br/engenharia-civil/212/artigo332558-2.aspx>*

- E) Despassivação por ação de cloretos: consiste na ruptura local da camada de passivação, causada por elevado teor de ion-cloro. As medidas preventivas consistem em dificultar o ingresso dos agentes agressivos ao interior do concreto. O cobrimento das armaduras e o controle da fissuração minimizam este efeito, sendo recomendável o uso de um concreto de pequena porosidade. O uso de cimento composto com adição de escória ou material pozolânico é também recomendável nestes casos.

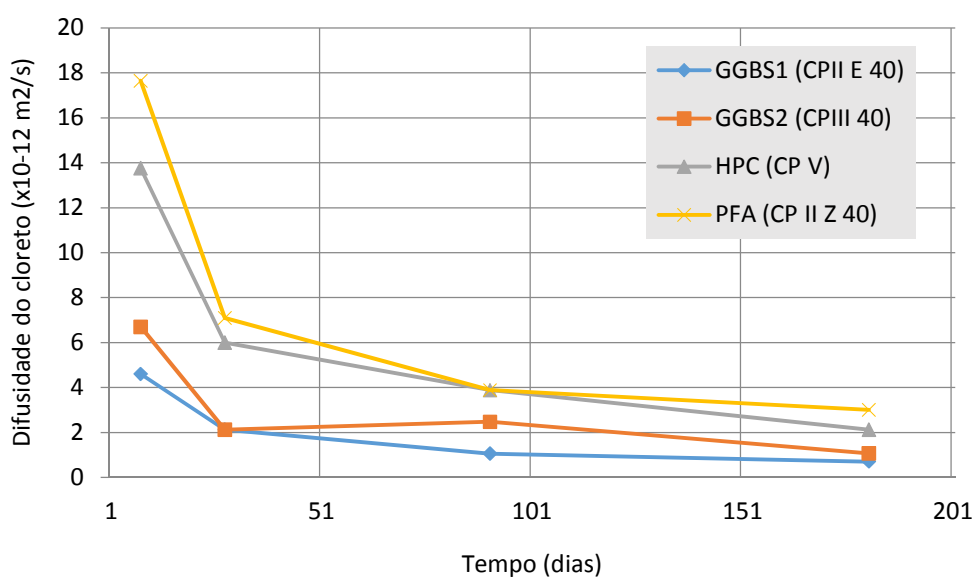
Figura 7 - Efeito do tipo de cimento na resistência do concreto à penetração do cloreto, com relação água/aglomerante de 0,45.

O que pode-se observar em ambos os casos é que o cimento com escória apresenta um melhor desempenho a penetração de cloretos do que os cimentos com cinzas volantes e do cimento Portland puro. Mesmo quando reduzido o fator água/cimento, melhorando as condições de compactação e permeabilidade do concreto os cimentos com escória ainda tiveram um desempenho muito superior aos demais.

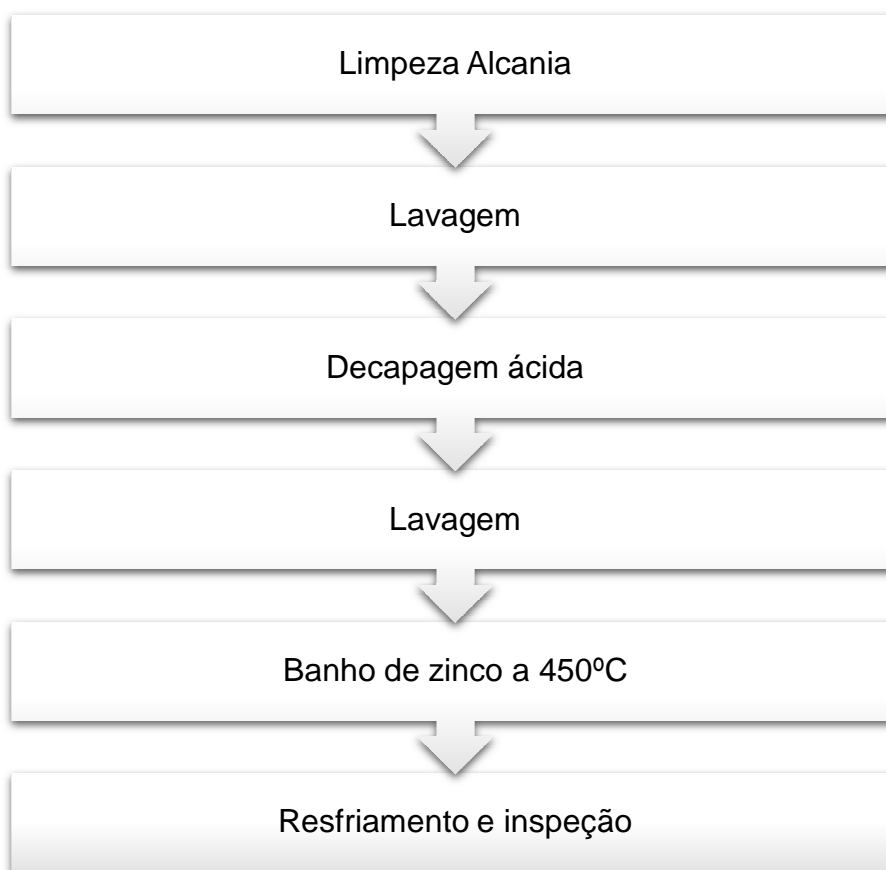
Figura 12 - Fluxograma do processo de galvanização a fogo

No fluxograma abaixo são apresentadas as etapas do processo de galvanização.
