**UNIVERSIDADE TECNOLÓGICA FEDERAL DO PARANÁ  
DIRETORIA DE PESQUISA E PÓS GRADUAÇÃO  
ESPECIALIZAÇÃO EM ENGENHARIA DE SEGURANÇA DO TRABALHO**

**AS CONDIÇÕES DE TRABALHO EM ALTURA NA  
MANUTENÇÃO DE COBERTURA PREDIAL DE UMA  
EDIFICAÇÃO**

**MONOGRAFIA DE ESPECIALIZAÇÃO**

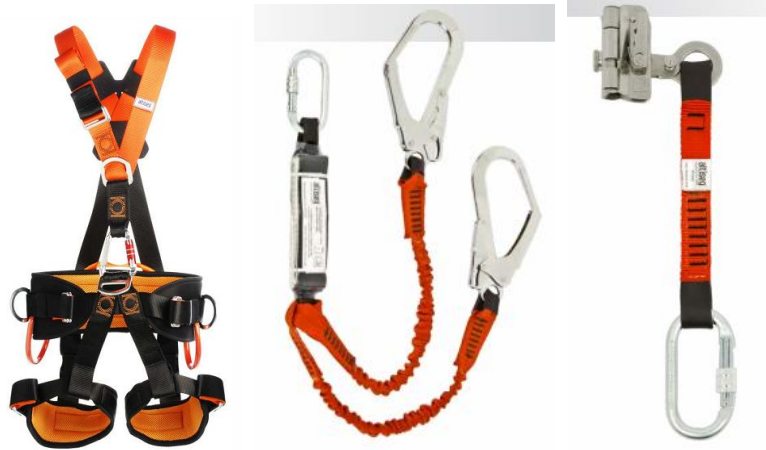
Figura 01 – Cinto de segurança, talabarte e trava-quadras (Altiseg, 2015a)

Para trabalhos em altura, a NR-6 estabelece que os EPI's adequados são (Figura 01):

- a) Cinturão de segurança com dispositivo trava-queda para proteção do usuário contra quedas em operações com movimentação vertical ou horizontal;
- b) Cinturão de segurança com talabarte para proteção do usuário contra riscos de queda em trabalhos em altura;
- c) Cinturão de segurança com talabarte para proteção do usuário contra riscos de queda no posicionamento em trabalhos em altura.

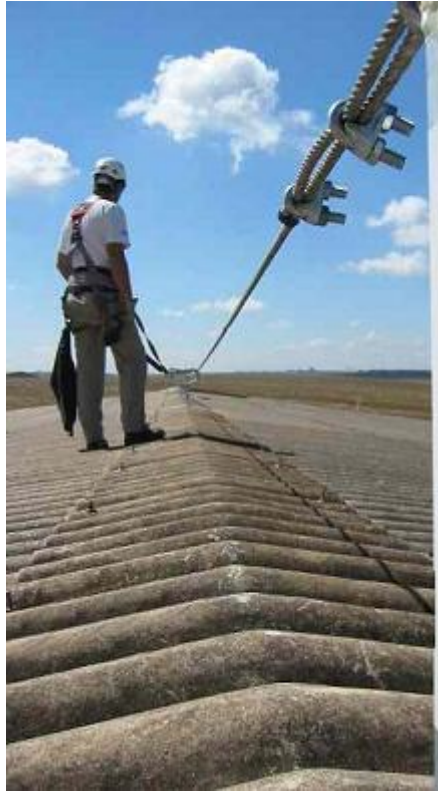
Figura 03 – Trabalhador com cinto de segurança e talabarte ancorado em cabo guia (Altiseg, 2015b)

Sobre serviços desenvolvidos em telhados e coberturas, a NR-18 traz que devem ser utilizados dispositivos dimensionados por profissional legalmente habilitado e que permitam a movimentação segura dos trabalhadores. E que é obrigatória a instalação de cabo guia ou cabo de segurança para fixação de mecanismo de ligação por talabarte acoplado ao cinto de segurança tipo paraquedista (Figura 03).

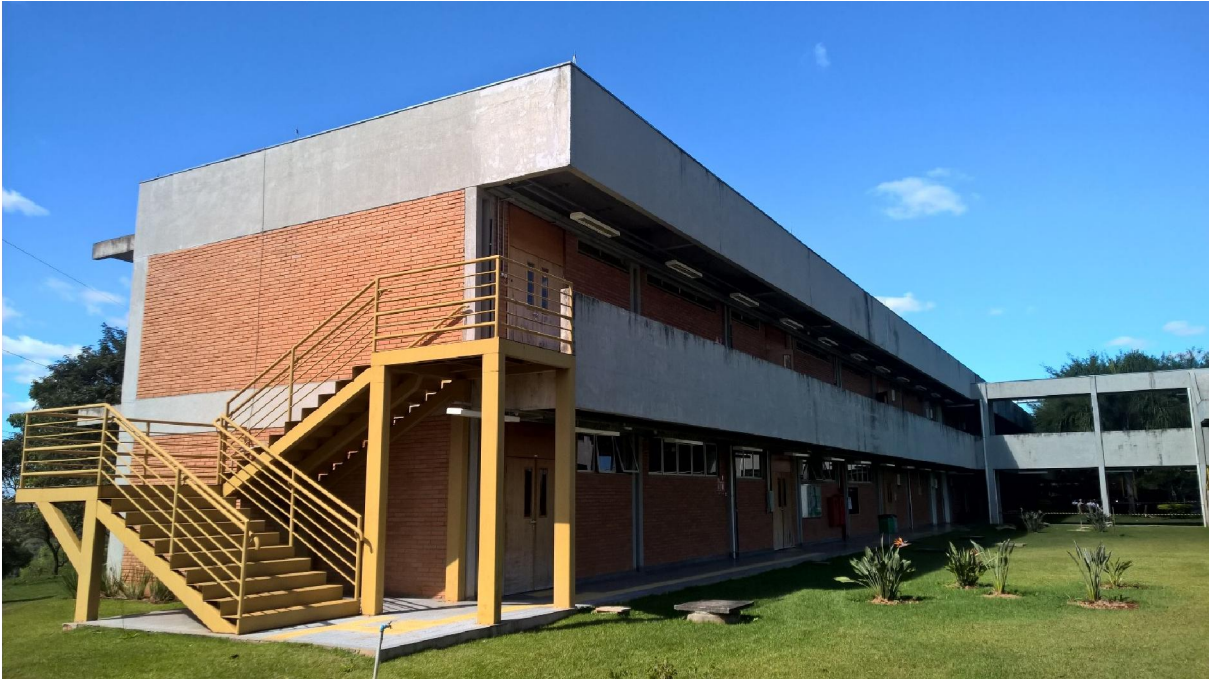
Figura 05 – A edificação (Autoria própria, 2015)

A edificação é feita em estrutura de concreto armado, com vedação em alvenaria de blocos cerâmicos. A cobertura é composta por platibanda, laje de cobertura, telhas de fibrocimento e estrutura metálica para suporte do telhado, apoiada sobre a laje de cobertura. Uma imagem da edificação pode ser observada na Figura 05.

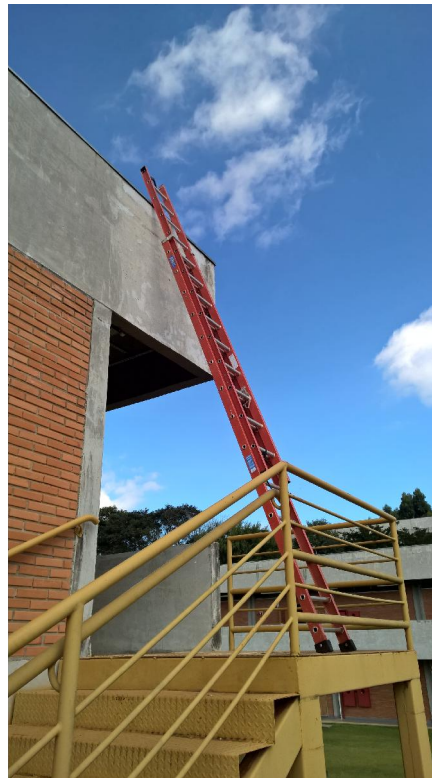
Figura 07 – Escada de mão extensível apoiada (Autoria própria, 2015)

Na utilização da escada, verifica-se o risco ao perceber que o tipo de escada utilizada é um modelo de mão e extensível, com degraus e dois montantes de alumínio, simplesmente apoiada sobre o piso externo do 1º pavimento, sem fixação tanto na sua base quanto no seu apoio superior na platibanda. Nesse momento, o colaborador, ao acessar ou retornar da cobertura, fica sujeito ao risco de queda de altura. Imagens da escada pronta para utilização podem ser observadas na Figura 07 e Figura 08.

Porém, a situação não atende nos quesitos de fixação da escada, tanto na base quanto no topo, nem na restrição quanto à utilização da escada nas proximidades de portas ou áreas de circulação.

Buscando a redução de risco e o atendimento às Normas, é recomendável que seja feita a fixação na escada, tanto na base quanto no topo, antes da sua utilização. Essa fixação pode ser feita através de ganchos fixos na estrutura e permanentes, e suportes para firmar os pés da mesma. Ou então podem ser utilizadas cordas, amarrando os montantes da escada no topo da estrutura (Figura 10). Porém, nesse caso, cria-se outra situação de risco, visto que o trabalhador terá que subir para poder amarrar a escada. Ainda, deve-se optar por um local para apoio da escada que não seja de circulação de pessoas.

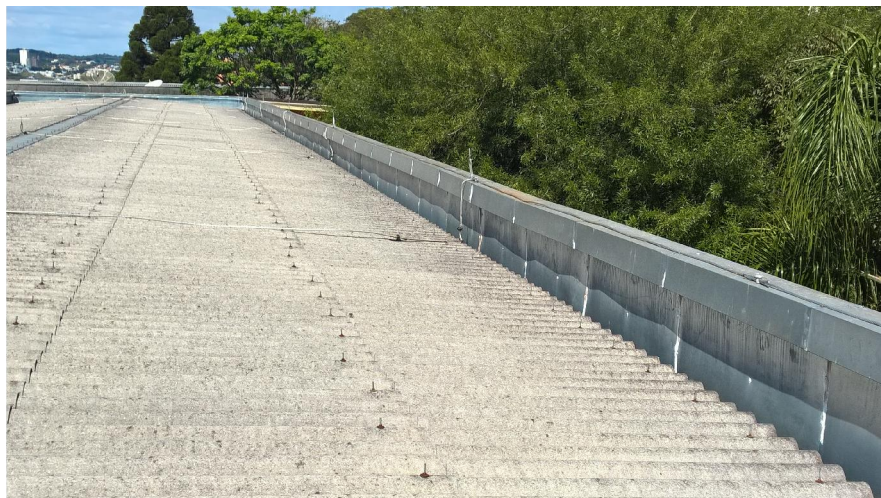
Figura 09 – A cobertura da edificação (Autoria própria, 2015)

Durante a inspeção visual, em que o colaborador circula pela cobertura, caminhando sobre as telhas de fibrocimento, o mesmo expõe-se à quedas quando aproxima-se da platibanda, momento em que faz a inspeção visual das condições das calhas e rufos. A Figura 09 apresenta a cobertura da edificação.

Ainda há a exposição à queda no momento em que o colaborador fica próximo das platibandas seja para limpeza das calhas, seja para a recomposição das vedações no local.

Durante os serviços de inspeção e aplicação de produtos, em que o trabalhador está sujeito ao risco de queda da cobertura quando se posiciona e circula próximo às platibandas, uma opção viável para que se garanta a segurança é a utilização de cinto de segurança com talabarte e dispositivo trava-quedas, ancorado em linha de vida, que deve ser instalada na cobertura (Figura 12). Nesse caso, o trabalhador só deverá acessar a cobertura com a utilização do cinto, e ao chegar ao topo da escada, fixar seu trava-quedas na linha de vida. Assim, cada cobertura teria uma linha de vida permanente. Essa linha de vida deve ser dimensionada de acordo com as possíveis cargas a que pode ser solicitada, e deve

ser posicionada de modo que o trabalhador consiga acessar todo o perímetro da edificação ao utilizar o EPI.

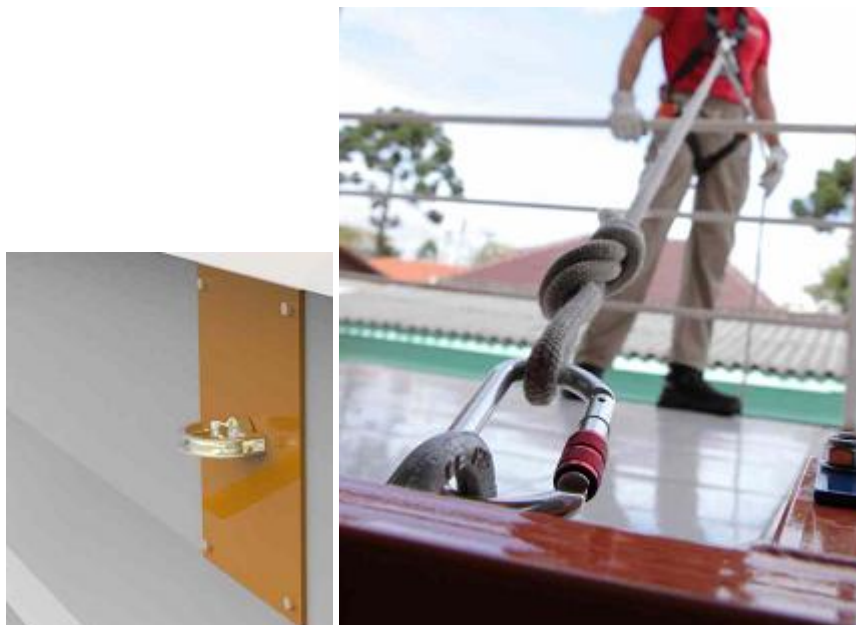
Figura 13 – Gancho fixo na estrutura, para ancoragem de EPI (Altiseg, 2015a)

Como alternativa a linha de vida, pode-se fazer a utilização de ganchos fixos na estrutura, posicionados estrategicamente, de modo a garantir que o funcionário tenha acesso a todos os pontos da cobertura, porém nunca estando sem ancoragem para seu cinto trava-quedas (Figura 13).
