**UNIVERSIDADE TECNOLÓGICA FEDERAL DO PARANÁ
DIRETORIA DE PESQUISA E PÓS-GRADUAÇÃO
ESPECIALIZAÇÃO EM GESTÃO AMBIENTAL EM MUNICÍPIOS**

**A POSSIBILIDADE DE CONTAMINAÇÃO AMBIENTAL POR
CONSEQUÊNCIAS DA DESATIVAÇÃO DA ESTAÇÃO ELEVATÓRIA
CONDOMINIAL: estudo de caso no condomínio Camaçari Parque**

MONOGRAFIA DE ESPECIALIZAÇÃO

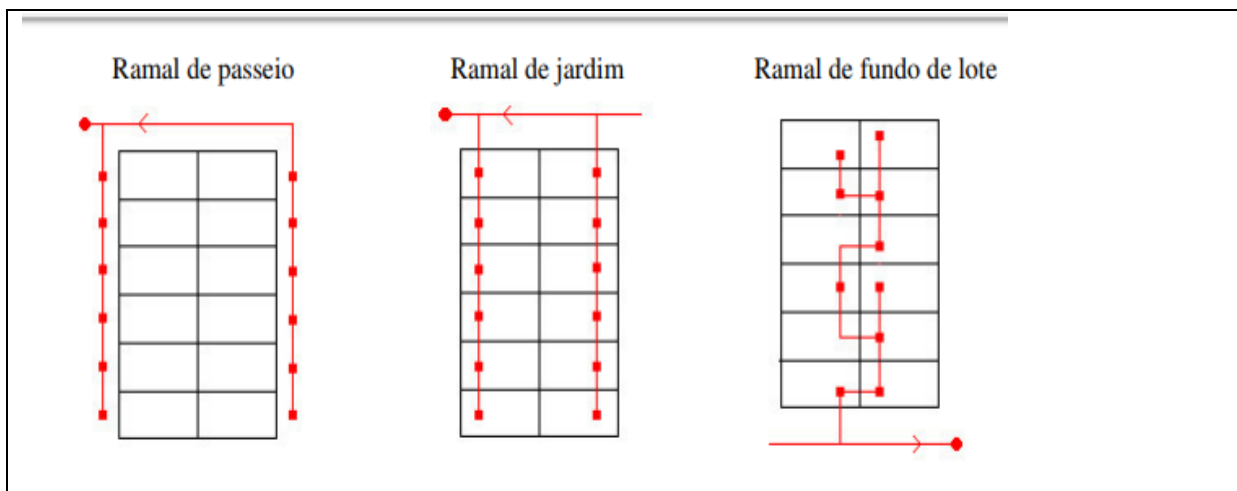
A Figura 01 ilustra a localização dos ramais no Sistema Condominial de Esgoto.

Figura 01 – Localização de Ramais no Sistema Condominial.
Fonte: Melo, 1994.

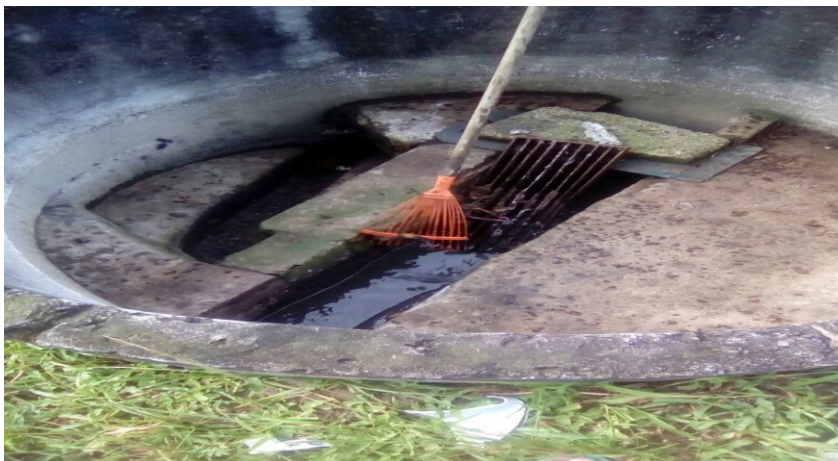
Na Figura 03, demonstração da Primeira Etapa com a Limpeza Manual do Gradeamento.

Figura 03 – Sistema de Gradeamento na chegada do Efluente.
Fonte: Autora (2018)

As Figuras 03, 04 e 05 representam a principal estrutura esquematizada no funcionamento dos equipamentos usados no sistema condominial como objeto de estudo, ou seja, as etapas por onde os efluentes domésticos são conduzidos até chegar ao Ramal Condominial e conseqüentemente à rede convencional.

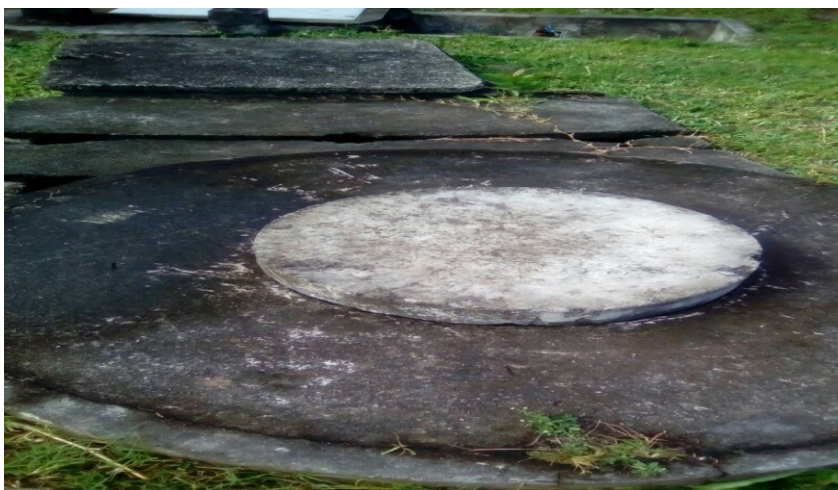
A Figura 4 demonstra a Segunda Etapa, das Estruturas na Caixa Desarenação, sendo esse o ponto crítico do Monitoramento no Sistema.

Figura 04 – Caixa de Desarenação ou (caixa de areia).
Fonte: Autora (2018)

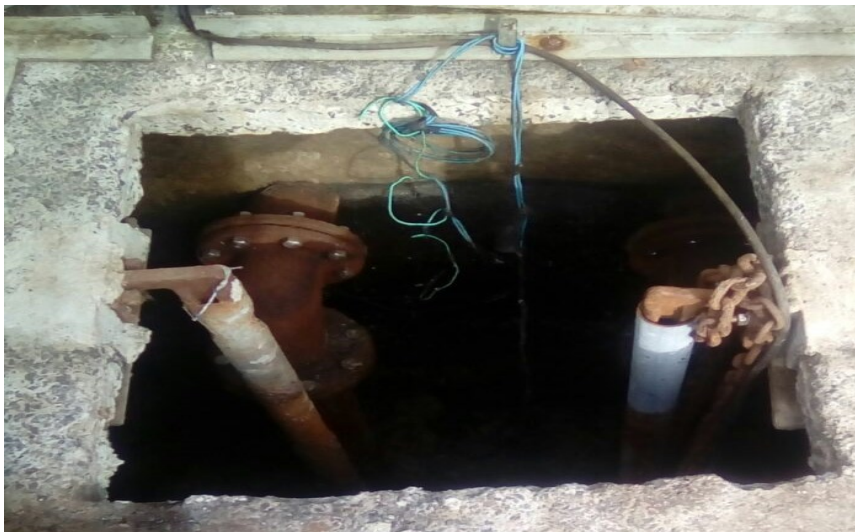
Na Figura 5 tem-se a ilustração da Terceira Etapa no Conjunto de Bombas Submersível responsáveis pelo transporte dos efluentes ao Ramal Condominial.

Figura 05 – Conjunto de Bombas Submersíveis da E.E.E.
Fonte: Autora (2018)

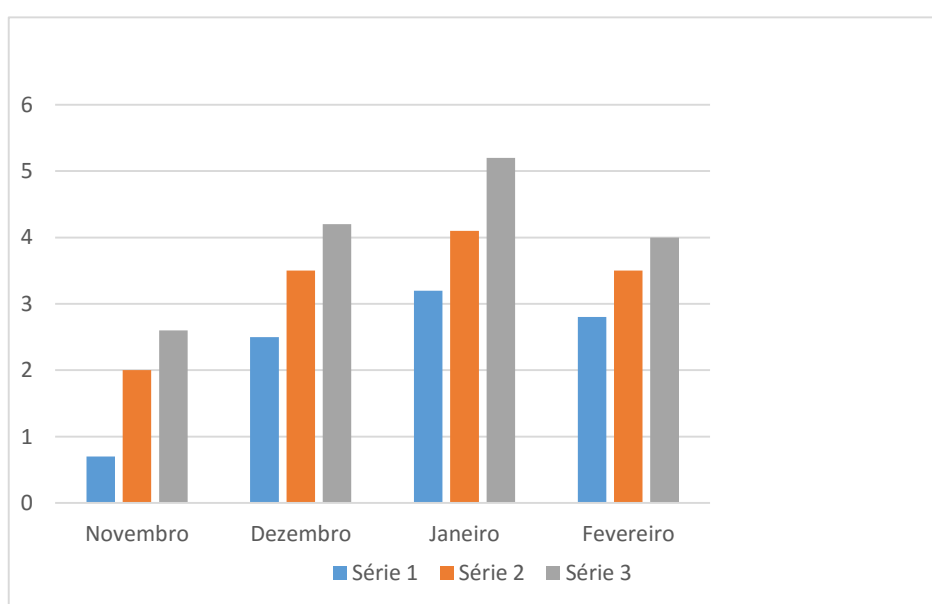
O Gráfico 01 representa o acompanhamento do monitoramento da obstrução e vazão do esgoto, incluindo os períodos de coletas entre os meses de novembro/2017 a fevereiro/2018, quando ocorreram as fases dessas pesquisas.

Gráfico 01 – Monitoramento da Obstrução e Vazão do Esgoto Durante o Período da Pesquisa
Fonte: Autora (2018).

Legenda: Série azul = Hidrojateamento; Série laranja = Obstrução de rede; Série cinza = Coleta.
