**RISCOS EM EXECUÇÃO DE FUNDAÇÕES -
ROTEIRO PARA GESTÃO DE SAÚDE E SEGURANÇA EM EXECUÇÕES DE
ESCAVAÇÕES E DE FUNDAÇÕES**

MONOGRAFIA DE ESPECIALIZAÇÃO

**PONTA GROSSA
2013**

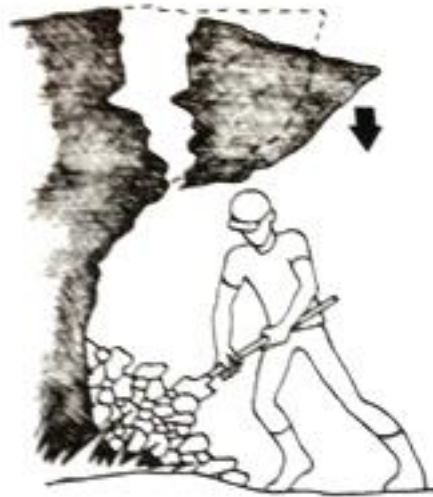
Figura 08: Escavação por baixo, formando desaprumo desfavorável.

chuvas ou qualquer outro fenômeno que aumente os riscos de desabamento. E também as partes de desaprumo desfavorável devem ser escoradas ou derrubadas para impedir seu desabamento acidental.

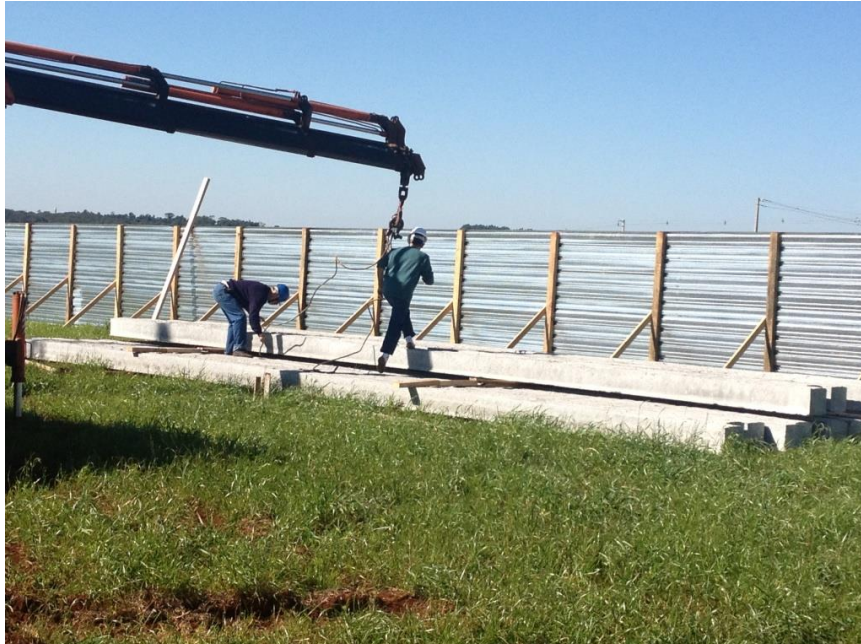
Foto 01- Descarregamento das estacas pré-moldadas no canteiro de obras

- Desordem na delegação da atividade. Funcionários confusos dentro do canteiro de obras, sem saber quem iria coordenar a atividade.
- Funcionários trabalhando sem EPI adequado – luvas impróprias para a atividade.
- As estacas continham certas imperfeições em seu acabamento, produzindo saliências e pontas, podendo ocasionar cortes e perfurações aos funcionários;
- Funcionários andando próximo demais ao guincho com o cabo de aço que retirava a estaca do caminhão e acomodava no chão.
- Observou-se também esforço físico excessivo, com postura inadequada dos funcionários no momento de posicionar corretamente a estaca.

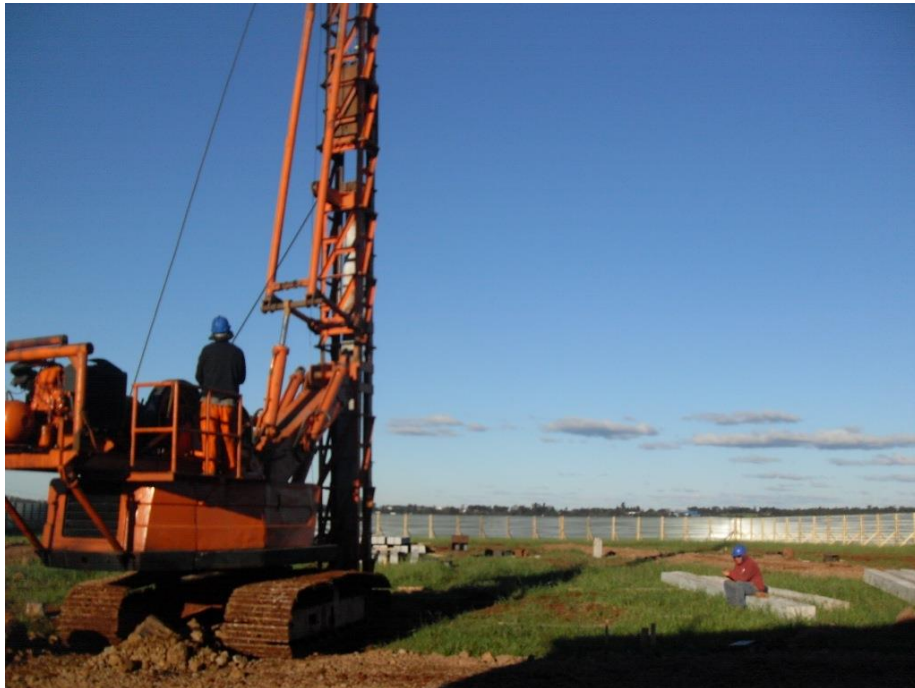
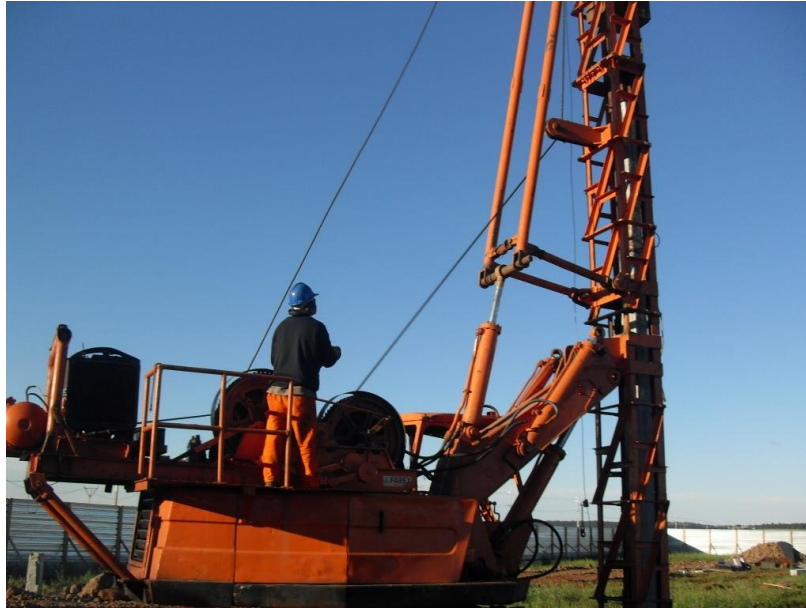
Foto 02 - Cravação de estaca de concreto pré-moldado

Foto 03 - Cravação de estaca de concreto pré-moldado

- Funcionário observando o serviço sem protetor auricular.
 - Estaca protegida contra o tombamento.
 - Para o correto nivelamento da estaca e para coloca-la no prumo, o funcionário sobe na torre no bate-estacas e a posiciona manualmente. O funcionário utiliza cinto de segurança tipo paraquedista com trava quedas, fixo no bate-estacas, porém não recebeu treinamento para a atividade.

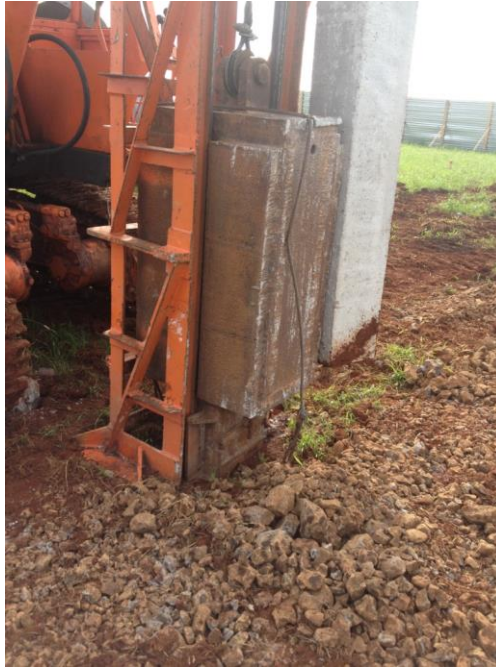
Foto 04 - Pilão em repouso sobre o solo

Na foto 04, observa-se o pilão em repouso no solo, sem riscos de algum funcionário sofrer acidente por descuido ou por rompimento do cabo de aço.

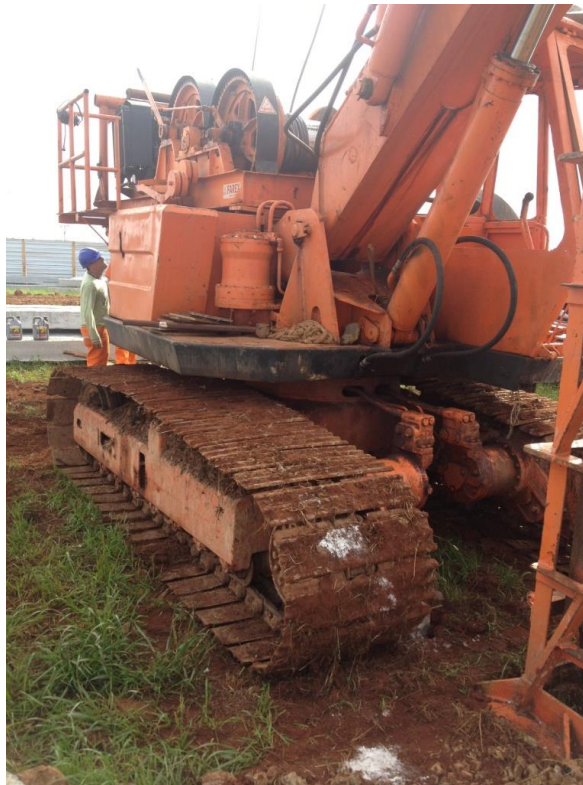
Foto 05 - Vista dos cabos de sustentação do pilão

Os cabos de aço apresentavam pequenas corrosões e estavam torcidos em algumas partes. Não ocorria a verificação diária do equipamento antes do início das atividades.

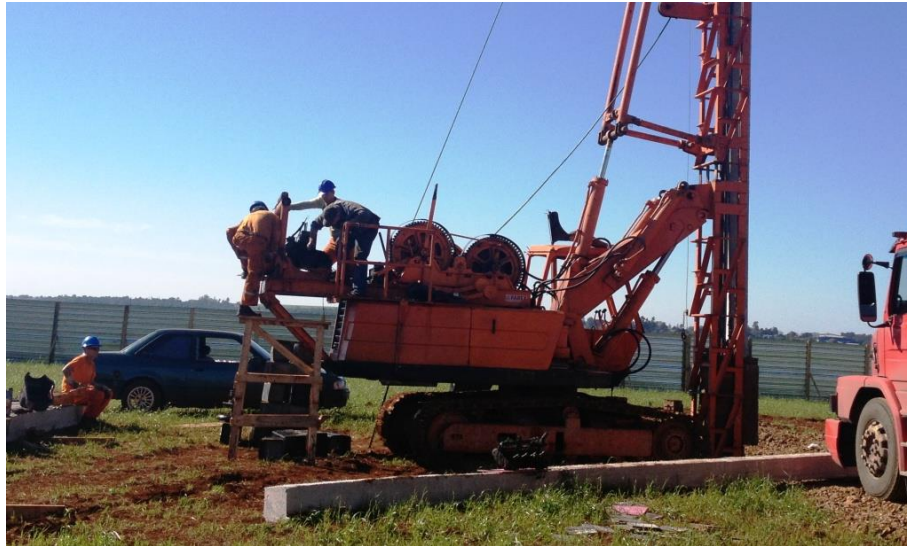
Foto 06 - Manutenção do bate-estacas

Na foto 06, observa-se funcionários fazendo reparos no bate-estacas no momento da cravação de uma estaca. Constatou-se:

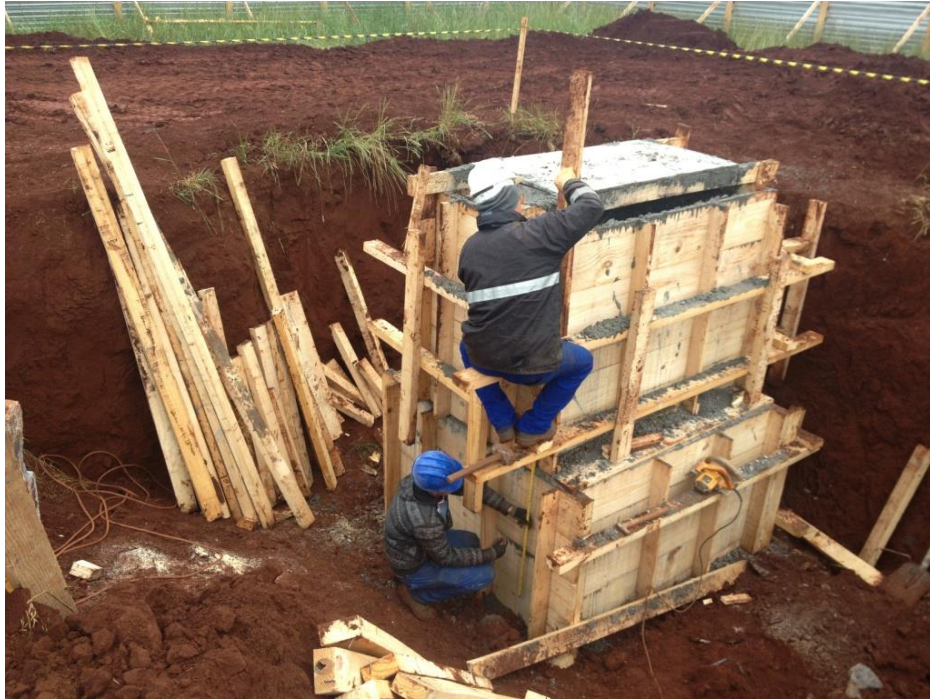
Foto 07 - Execução da forma do bloco de coroamento das estacas

- Funcionário sentado em um pedaço de madeira, a uma altura significativa do solo.
- No pé do funcionário está posicionado um martelo. Abaixo, há outro funcionário executando a sua atividade. Risco eminente de acidente.
- Não há escada para saída rápida de dentro da escavação.
- Muitas tábuas de madeira e diversos materiais de construção dentro da escavação, sendo grandes potenciais para acidentes.

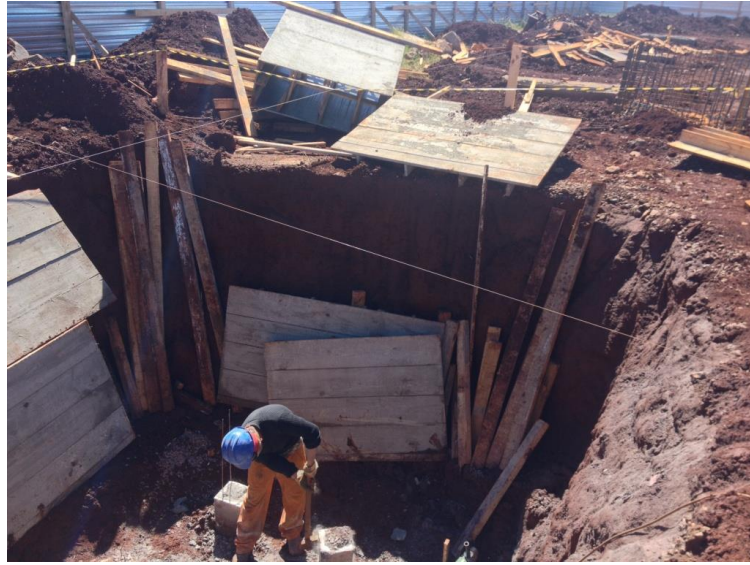
Foto 08 - Funcionário executando atividades dentro da escavação

Na foto 08, observa-se escavação com aproximadamente 3,00 metros de profundidade, constatou-se:

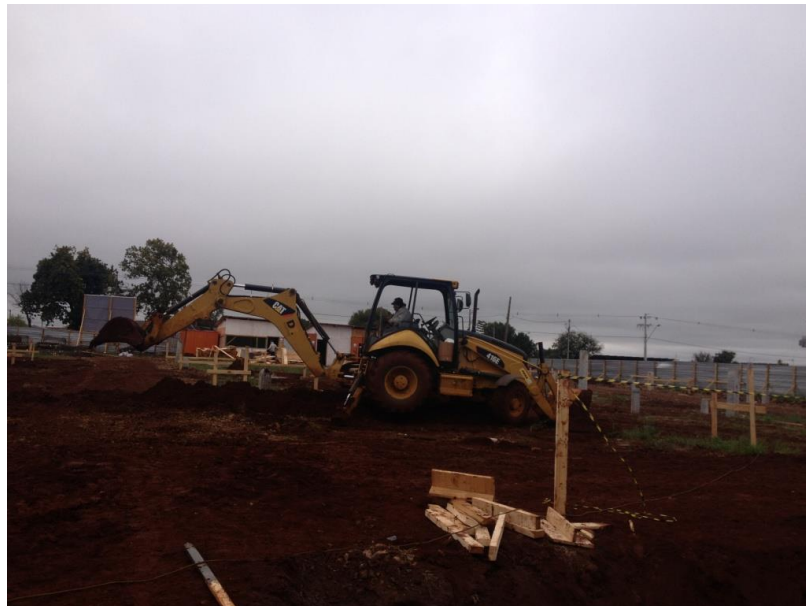
Foto 09 - Escavadeira – movimentação de terra no terreno

Na foto 09, observa-se que a escavadeira está sendo utilizada ao mesmo tempo em que há funcionários dentro das escavações já concluídas. Nestas escavações contem diversos materiais nas bordas dos taludes, ou dentro da escavação que oferecem risco potencial de acidentes.

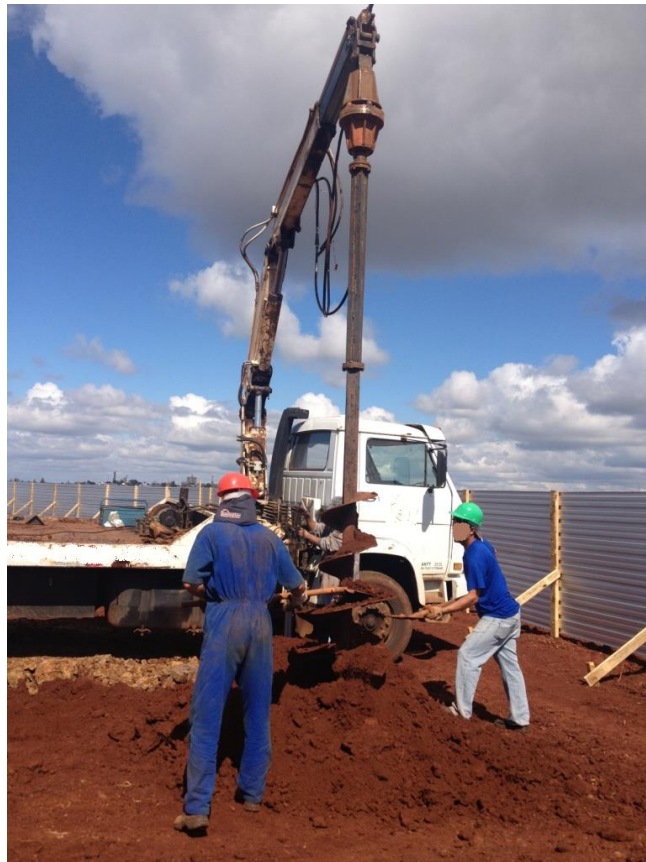
Foto 13 - Escavação do fuste

Na foto 13, observam-se dois funcionários auxiliando a escavação do fuste do tubulão. Tem-se as seguintes considerações:

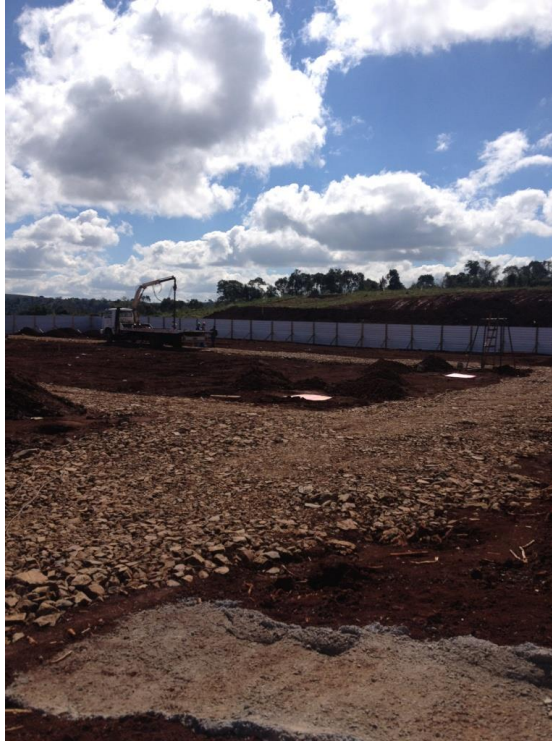
Foto 14 - Vista geral da obra

Na foto 14, observa-se que apenas alguns dos tubulões já executados estão tampados com madeirite.

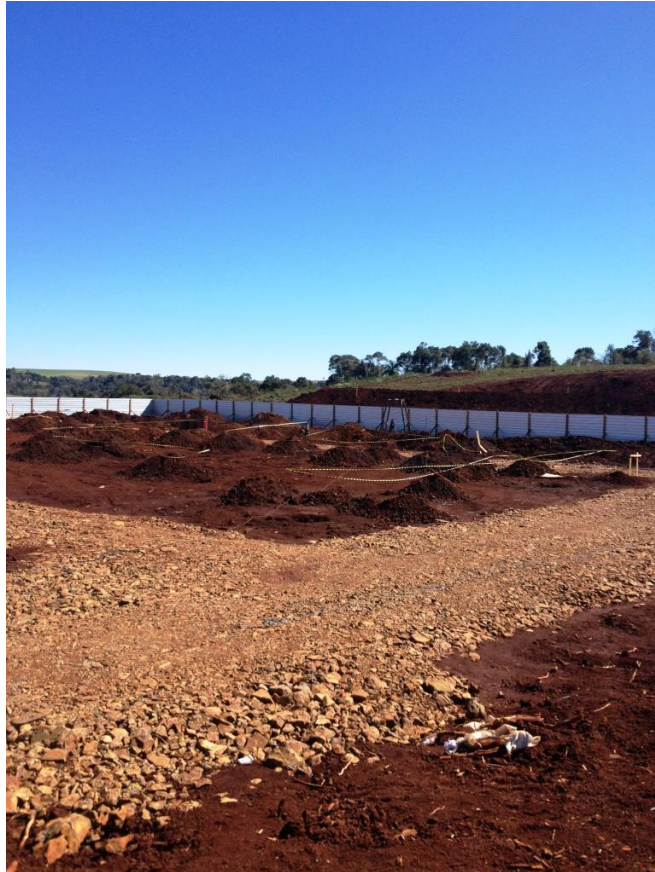
Foto 15 - Vista geral da obra

A sinalização em qualquer escavação é essencial quando se fala em prevenção de acidentes. Mas quando se trata de tubulões, a sinalização deve ser uma das prioridades, pois a queda de pessoas pode ser fatal.

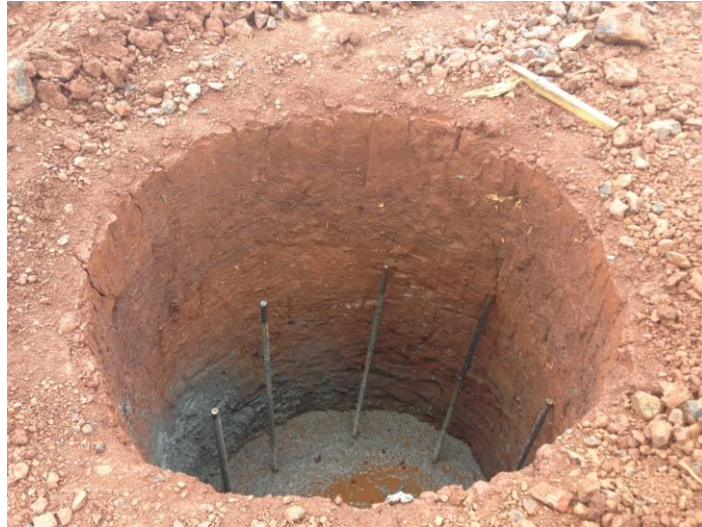
Foto 16 - Tubulão concretado

Na foto 16, observa-se um tubulão já concretado, exposto, sem nenhuma sinalização ou proteção contra quedas.

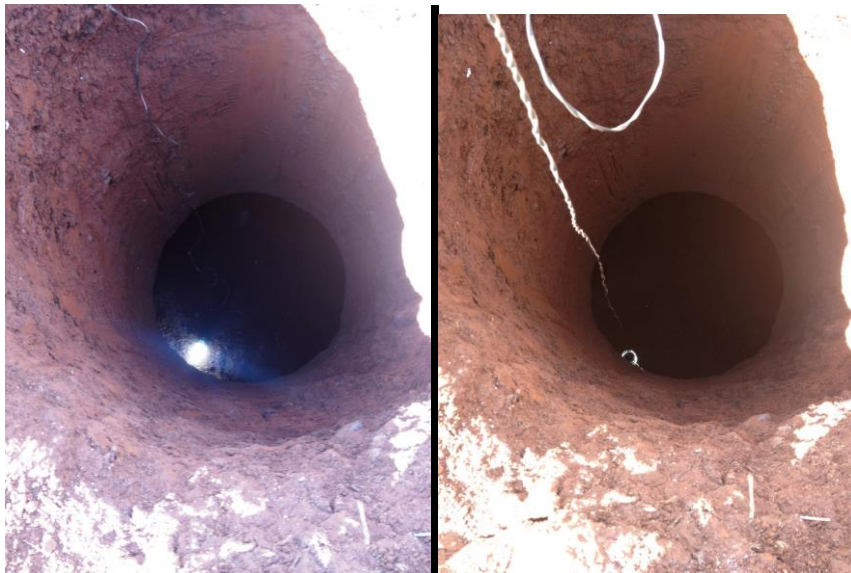
Foto 17 e Foto 18 - Tubulões já com a base alargada

Nas fotos 17 e 18, pode-se observar o quanto o trabalho é complicado e desgastante. A abertura de 70 cm traz pouca visibilidade e é de difícil acesso ao interior para escavação. A iluminação utilizada não era blindada e a prova de explosão.

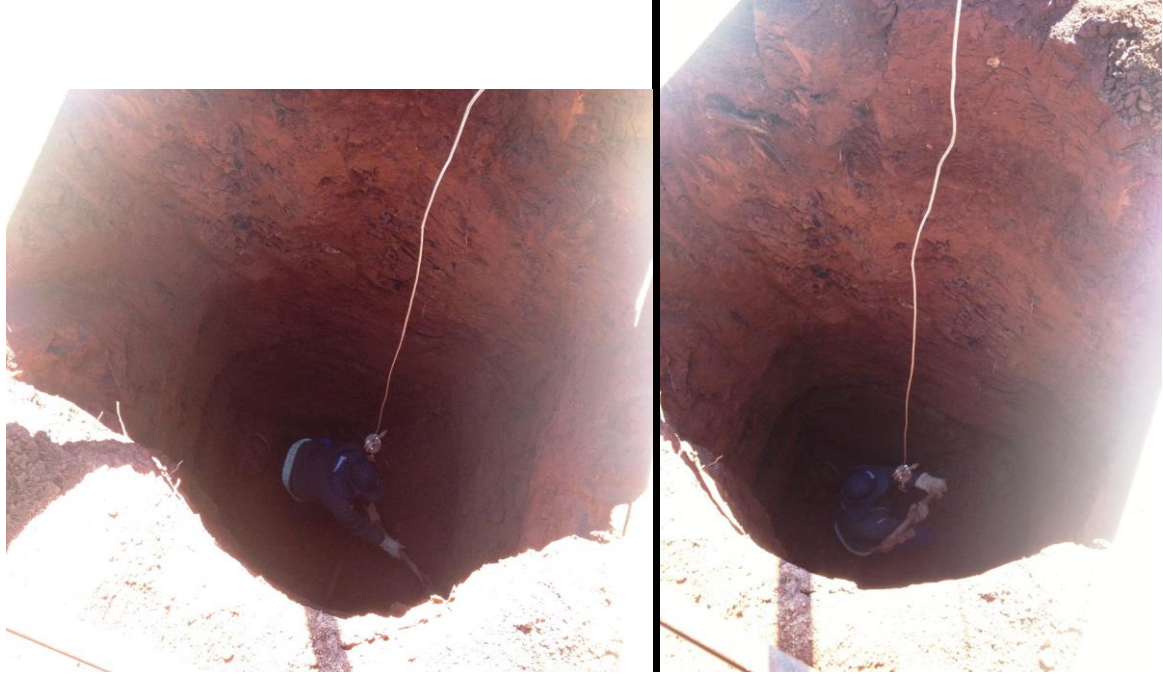
Foto 19 e Foto 20 – Execução do alargamento da base dos tubulões
Fonte: a autora

Na foto 19 e na foto 20, observa-se um operário alargando o fundo de um tubulão. Este tubulão teve seu diâmetro de fuste aumentado devido à readequação técnica do projeto, pois durante a escavação atingiu-se solo muito duro antes de atingir a profundidade esperada pela sondagem. Têm-se as seguintes considerações:

- A escavação estava sendo executada acima do nível d'água;
- Atividades não paralisadas com o transito de veículos. Para a confecção das ruas de acesso de equipamentos, foi utilizado rachão. Enquanto o caminhão entrava no terreno para descarregar o material, estava sendo executado o alargamento da base de um tubulão. O funcionário relatou que neste momento se assustou com a vibração intensa e teve que paralisar a atividade e sair rapidamente do local.

Nas fotos 19, 20, 21 e 22, observa-se que sistema de serrilho utilizado era extremamente rudimentar. Na foto 23 observa-se que o mesmo não estava apoiado a no mínimo 0,50 metros em relação à borda do tubulão.

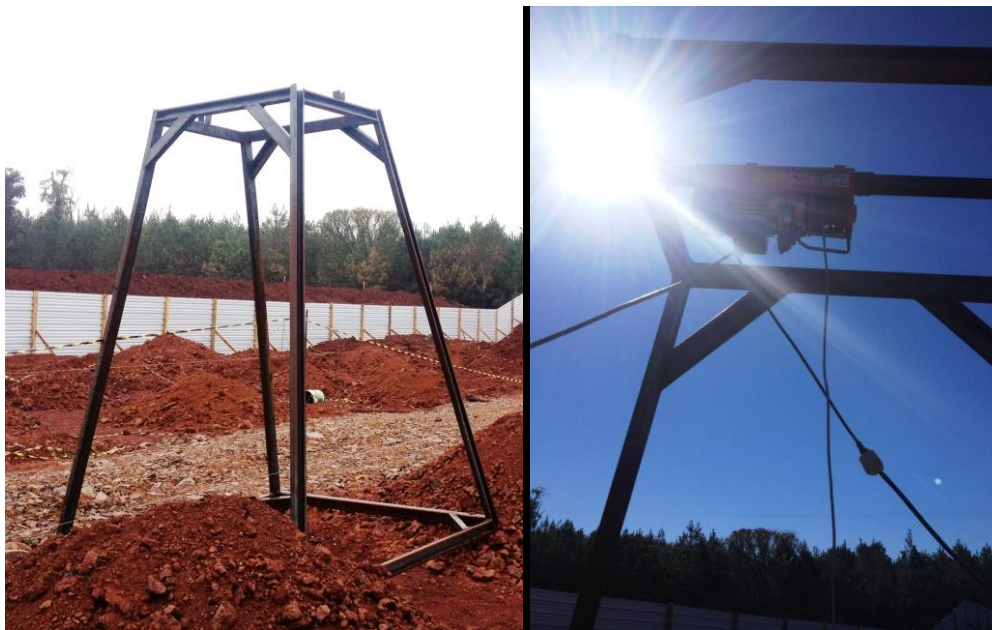
Foto 21 e Foto 22 - Talha elétrica.

- Não possuía gancho com trava de segurança na extremidade da corda do balde;
- Não há proteção contra a incidência do sol dentro do tubulão;
- Não há isolamento da área com placas de advertência.

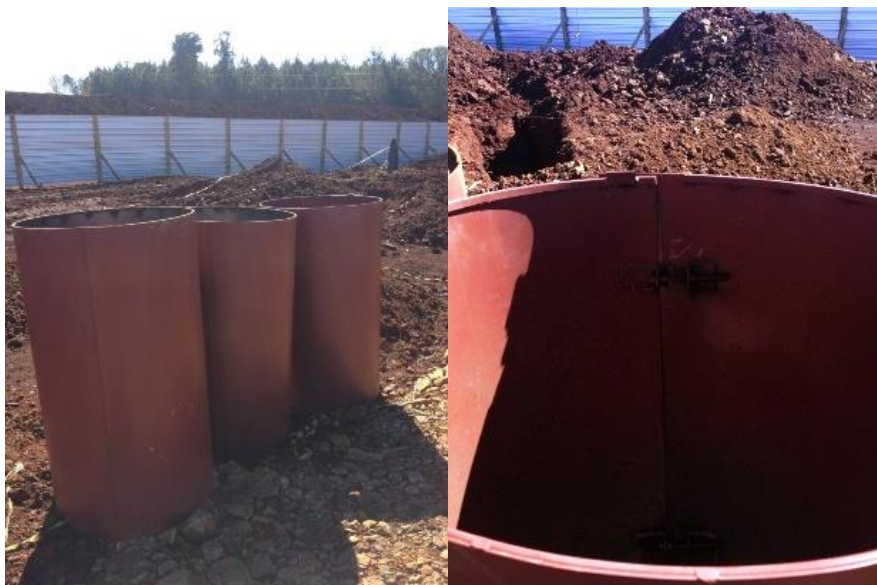
Foto 24 e Foto 25 - Camisas de ferro

Na foto 24 e na foto 25, observam-se as camisas de ferro para proteção contra desmoronamento. Na obra em questão, elas só foram utilizadas na parte do terreno onde havia muito aterro, mesmo tendo ocorrido desprendimento de solo em outras situações. Apenas na parte aterrada do terreno é que o encarregado sentiu a necessidade de utilizá-las.

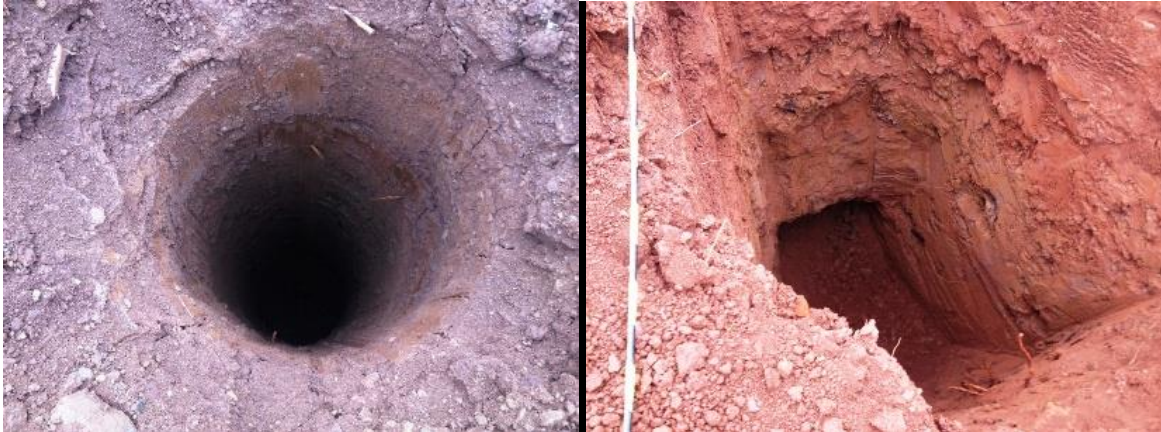
Foto 26 e Foto 27 - Tubulões após muita chuva

Na foto 26 e na foto 27 se observa as paredes dos tubulões com muita água. Mesmo assim foi relatado pelo encarregado que as atividades de alargamento da base não eram paralisadas totalmente.

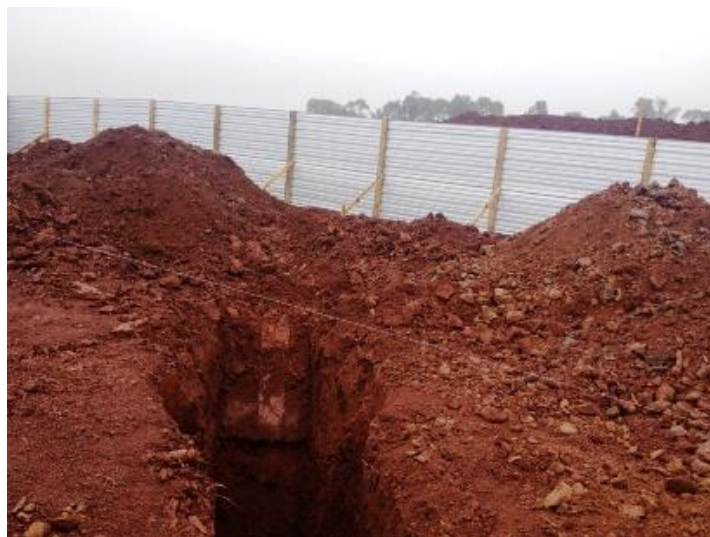
Foto 28 - Material da escavação depositado próximo a borda do tubulão

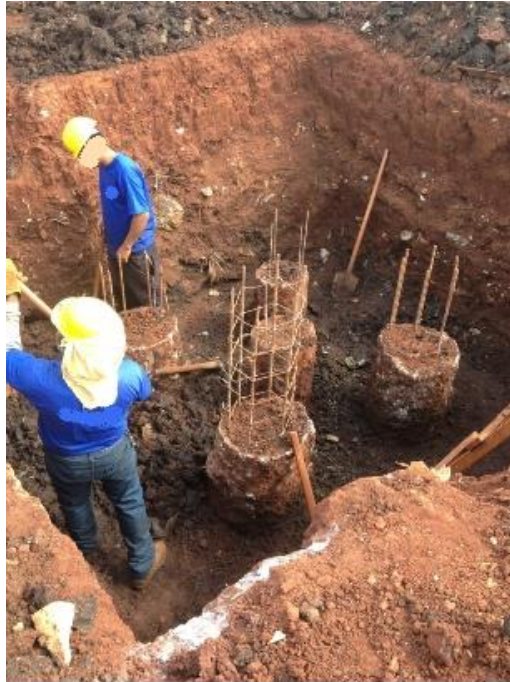
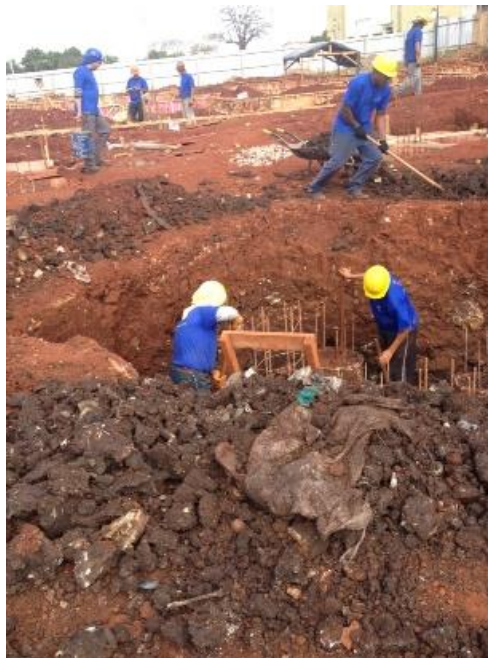
Na foto 31 e na foto 32, pode-se observar uma atividade com grande risco químico para os funcionários que estão executando, pois na escavação está sendo encontrada grande quantidade de matéria orgânica, provenientes de um antigo aterro da cidade. Constatou-se:

- Não há contenção na escavação;
- Funcionários trabalhando sem luvas e sem óculos de proteção e por se tratar de matéria orgânica há grande risco de contaminação;
- Funcionários reclamando de dor de cabeça, tontura e ardência nos olhos, ocasionados pelo mau cheiro na escavação.

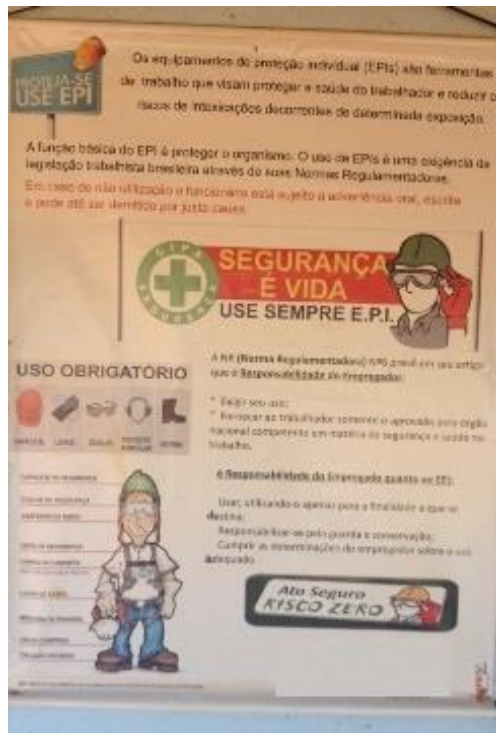
Foto 33 - Recomendações de segurança dentro do canteiro de obras

Na foto 33, observa-se um banner no canteiro de obras, para a conscientização quanto a utilização dos EPI's.

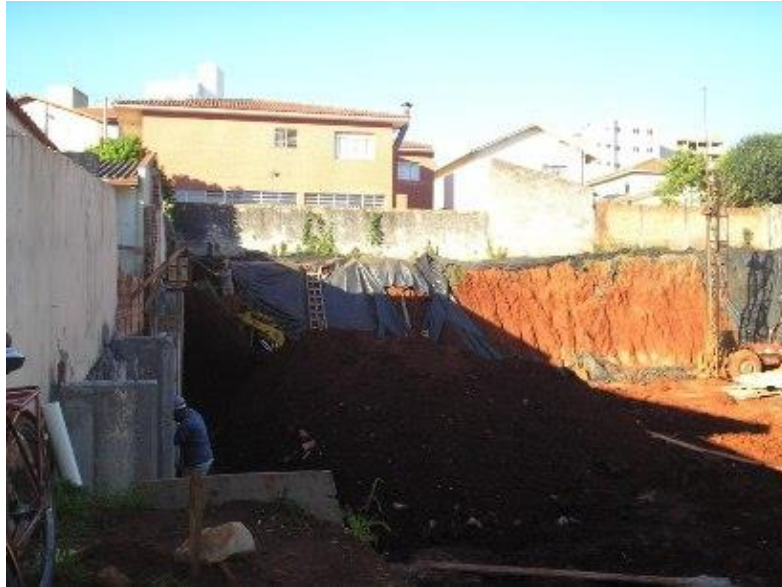
Foto 35 - Vista geral da obra

Na foto 35, pode-se observar que após a escavação para a execução do subsolo, há grande parte do terreno instável, com taludes altos, colocando em risco as edificações vizinhas.

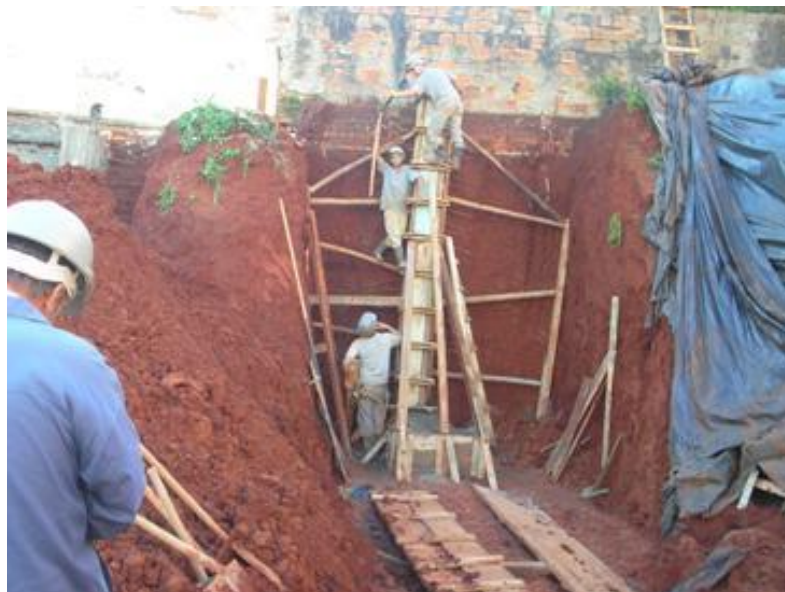
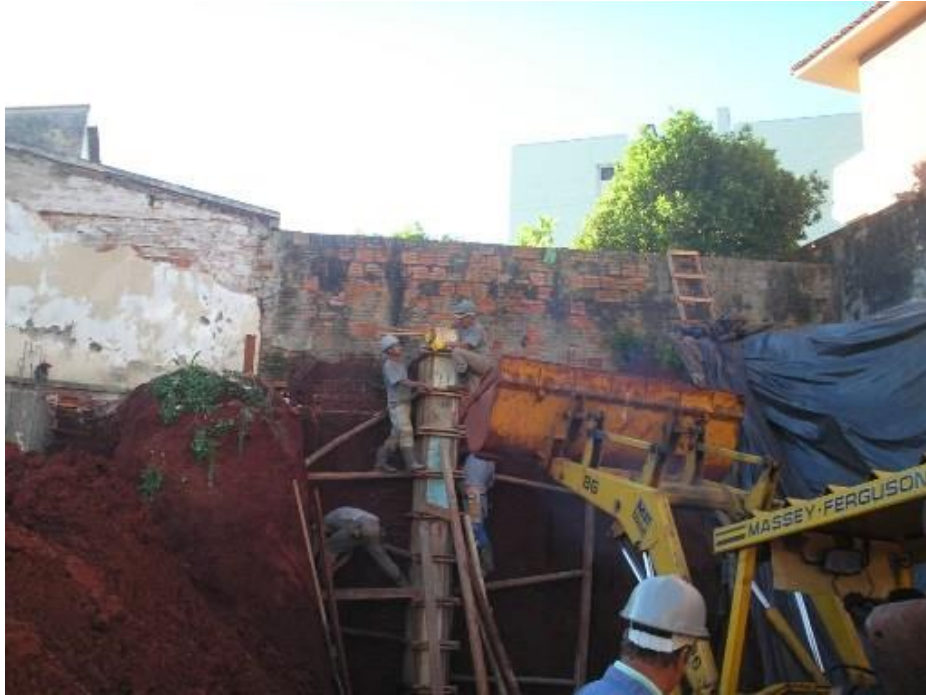
Na foto 36 e na foto 37, observa-se funcionários se equilibrando para a execução de um dos pilares da cortina de contenção e portando ferramentas de forma inadequada.

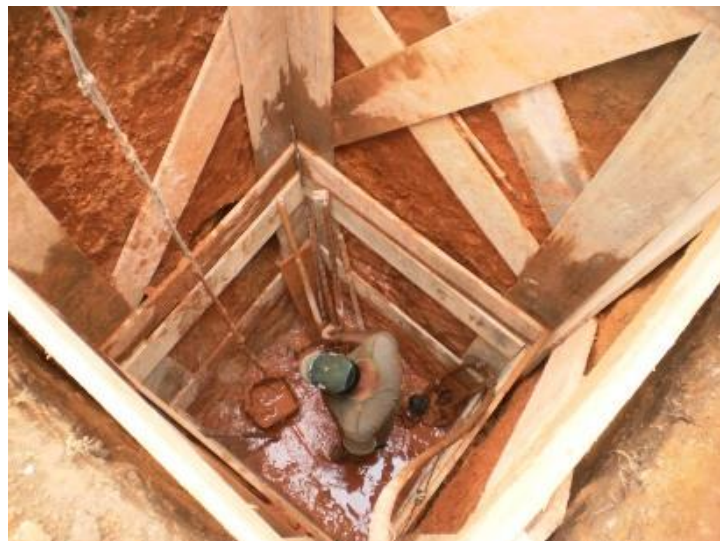
Foto 38 - Escavação de sapata

Na foto 38 se observa a escavação para a execução de uma sapata de aproximadamente 6 metros. Observa-se a escavação escorada, para evitar desmoronamento. Não há escada para saída de emergência da escavação.

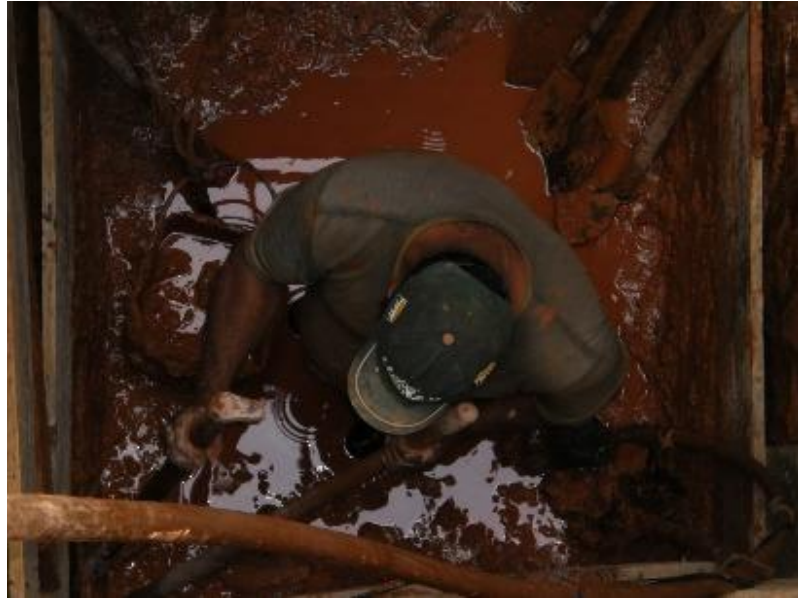
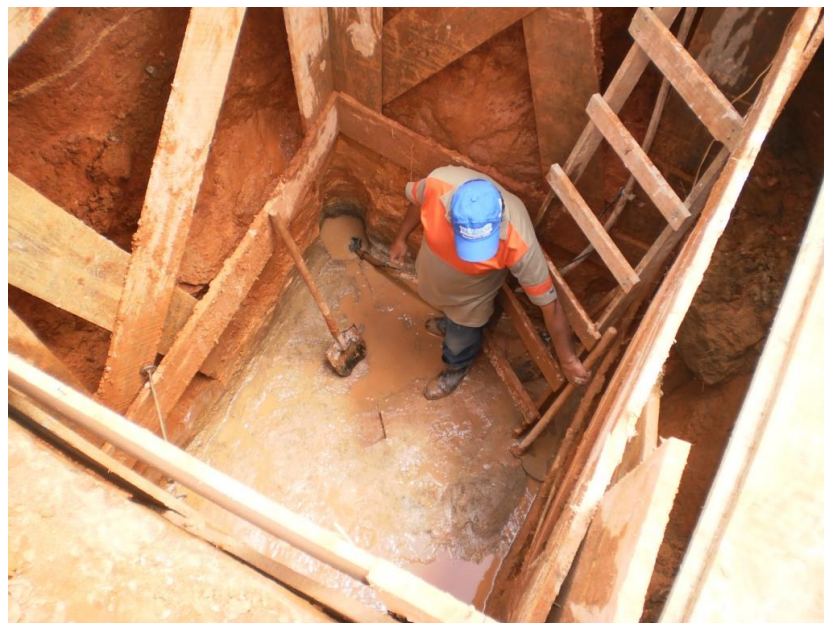
Na 39 e na foto 40, observa-se negligência com relação ao uso de EPI's pelos funcionários. Não estão usando capacete, luvas, óculos e demais equipamentos, sendo esta uma atividade em que se utilizam muitas ferramentas cortantes e que há risco de queda de objetos, bem como de contaminação.
