**AVALIAÇÃO DE SISTEMAS DE VENTILAÇÃO LOCAL EXAUSTORA DO TIPO**  
**CAPELA EXAUSTORA EM LABORATÓRIOS DESTINADOS A ALUNOS DE**  
**ENGENHARIA QUÍMICA DA UNIVERSIDADE TECNOLÓGICA FEDERAL DO**  
**PARANÁ - CAMPUS PONTA GROSSA**

**TRABALHO DE CONCLUSÃO DE CURSO DE ESPECIALIZAÇÃO**

## **Avaliação de Sistemas de Ventilação Local Exaustora do tipo Capela Exaustora em laboratórios destinados a alunos de Engenharia Química da Universidade Tecnológica Federal do Paraná – campus Ponta Grossa**

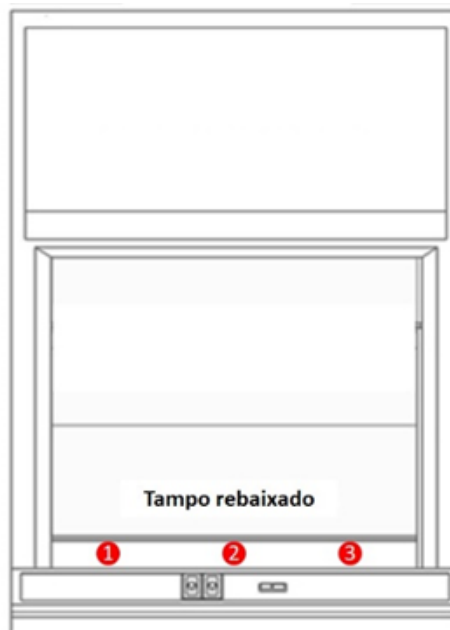
Já a aferição da capacidade de exaustão, que leva em consideração a velocidade média de face, fez-se mão de um Anemômetro Digital Lutron, Modelo: Skad-01, onde utilizou-se de uma adaptação da metodologia sugerida em ASHRAE 110, em que a velocidade média de face característica foi estimada pela média das velocidades aferidas em três pontos com a janela parcialmente fechada até a trava inferior, conforme a Figura 1.

**Figura 1 – Representação esquemática dos pontos de aferição das velocidades de face**  
(Fonte: imagem adaptada de BRASILAB)
