**ANÁLISE COMPARATIVA DA SUBSTITUIÇÃO DE DRESSADOR GALVÂNICO  
POR DRESSADOR CERÂMICO EM RETIFICAÇÃO CILÍNDRICA INTERNA**

TRABALHO DE CONCLUSÃO DE CURSO

Monografia do Projeto de Pesquisa apresentada à disciplina de Trabalho de Conclusão de Curso – Tcc2 do curso de Engenharia Mecânica da Universidade Tecnológica Federal do Paraná, como requisito parcial para aprovação na disciplina.

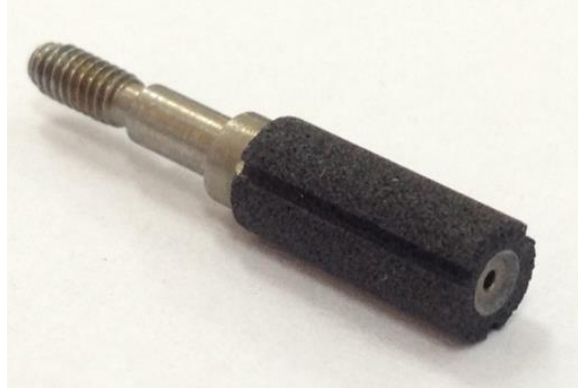
**Figura 3 - Imagem do rebolo utilizado na retificação**

Em contrapartida, o emprego do rebolo de ponta montada traz uma desvantagem com relação aos esforços de usinagem a que a ferramenta é submetida. O comprimento da haste em que o rebolo é fixado deve ser cautelosamente projetado para que a ferramenta suporte os esforços de flexão resultantes durante o processo, uma vez que eles são aplicados especialmente na extremidade em contato com a peça. Se porventura o comprimento da haste for inadequado para suportar as forças e estas superarem o limite de resistência do material o componente pode colapsar e fraturar em processo, certamente na extremidade engastada na máquina, já que é nesta região em que se tem maior momento fletor (HIBBELER, 2010).

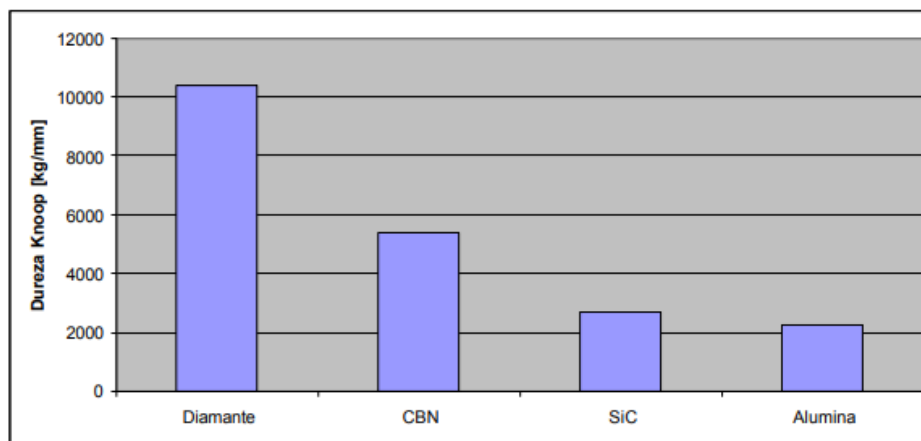
**Figura 4 - Gráfico com a comparação entre durezas dos materiais abrasivos**

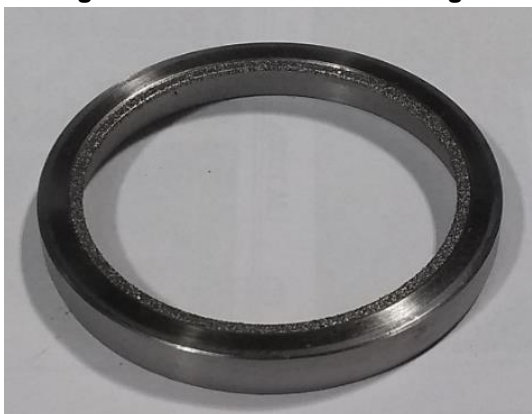
**Figura 7 - Dressador galvânico utilizado na dressagem do rebolo de guia**

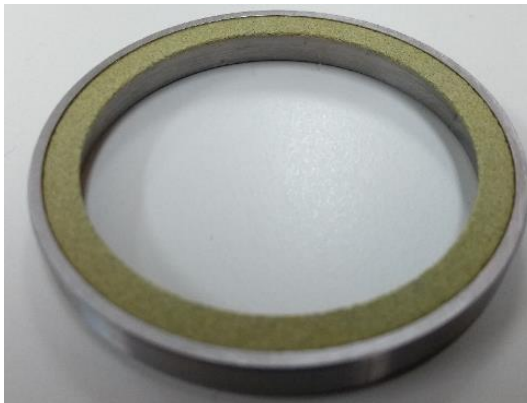
**Figura 9 - Dressador cerâmico proposto para a dressagem do rebolo de guia**

Diferentemente do dressador da Figura 7, este possui ligante que é depositado através de compactação e possui múltiplas camadas de abrasivo ao longo da espessura abrasiva, conforme Figura 10.

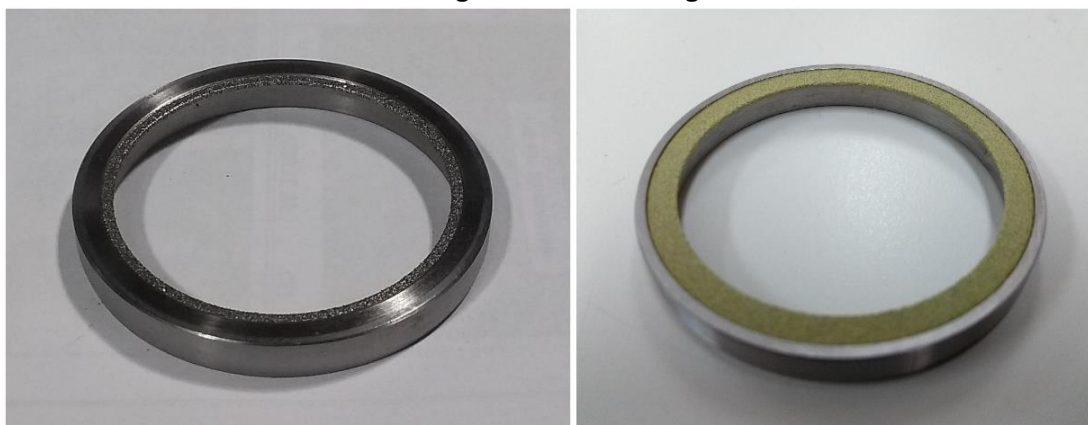
**Figura 13 - Dressadores galvânico (à esquerda) e cerâmico (à direita) responsáveis pela dressagem do rebolo de guia**

Percebe-se que as camadas abrasivas dos dressadores possuem cores diferentes, estas características são referentes ao tipo de material do ligante. O primeiro, lado esquerdo na Figura 13, de material galvânico, é constituído por grãos de diamante e ligante galvanizado. Já o dressador cerâmico, lado direito, possui grãos de diamante com ligante cerâmico. A dressagem nesse tipo de ferramenta possui boa capacidade de auto afiação e melhor transporte de líquido refrigerante ao ponto de contato.

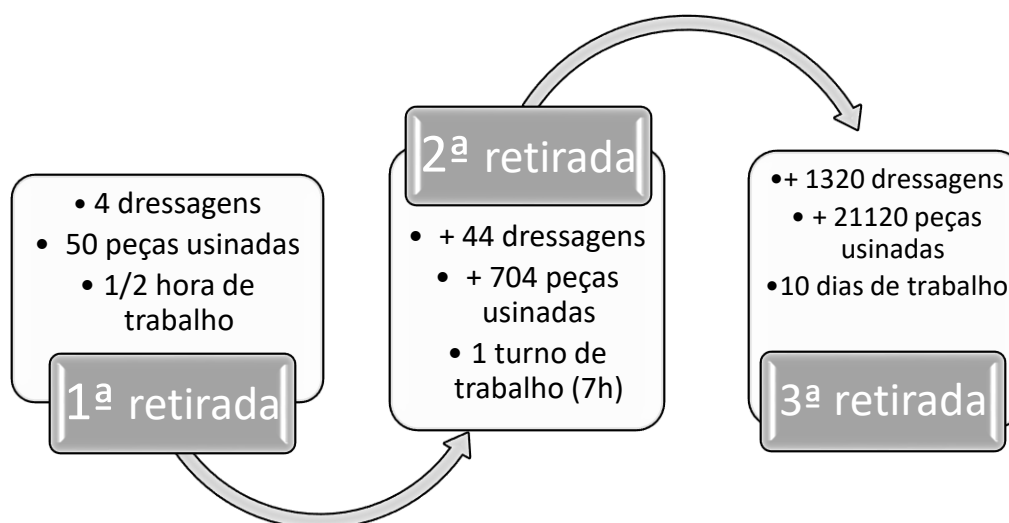
**Figura 16 - Representação da sequência de retirada de dressadores para avaliação de dimensão da superfície**

A 1ª retirada consiste no teste inicial necessário para liberação prévia da ferramenta. Em outras palavras, na empresa parceira, sempre se faz necessário realizar uma “Capabilidade de Máquina”, calculando-se assim índices de capacidade potencial,  $C_m$  e  $C_{mK}$  da máquina, nas condições a ela impostas. Essa avaliação é imprescindível para que seja possível, antes de toda uma avaliação posterior mais complexa, garantir que a ferramenta é capaz de produzir peças boas, ou seja, dentro das tolerâncias das características relevantes à produção.

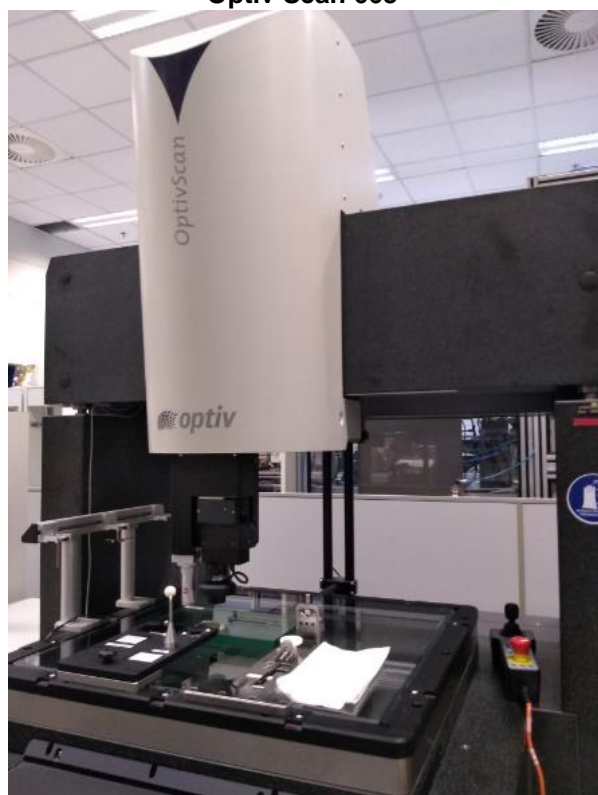
**Figura 18 - Equipamento de medição dos diâmetros dos dressadores, " Hexagon Metrology – Optiv Scan 663"**

Todas as medições de diâmetros foram realizadas no equipamento de medição "Hexagon Metrology – Optiv Scan 663", localizado numa sala com temperatura controlada em  $(20 \pm 2) ^\circ\text{C}$ . O equipamento da Figura 18 tem tolerâncias mínimas em relação à distância/diâmetro de  $\pm 0,0090$  mm.

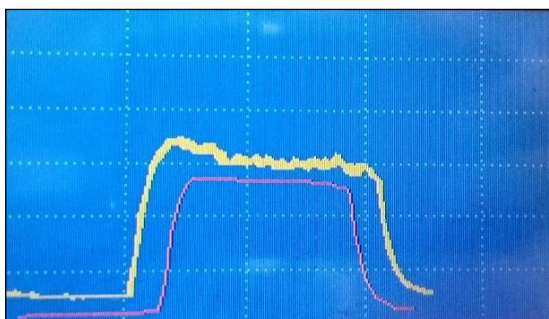
**Figura 19 - Tela do aparelho auxiliar do processo de dressagem do rebolo**

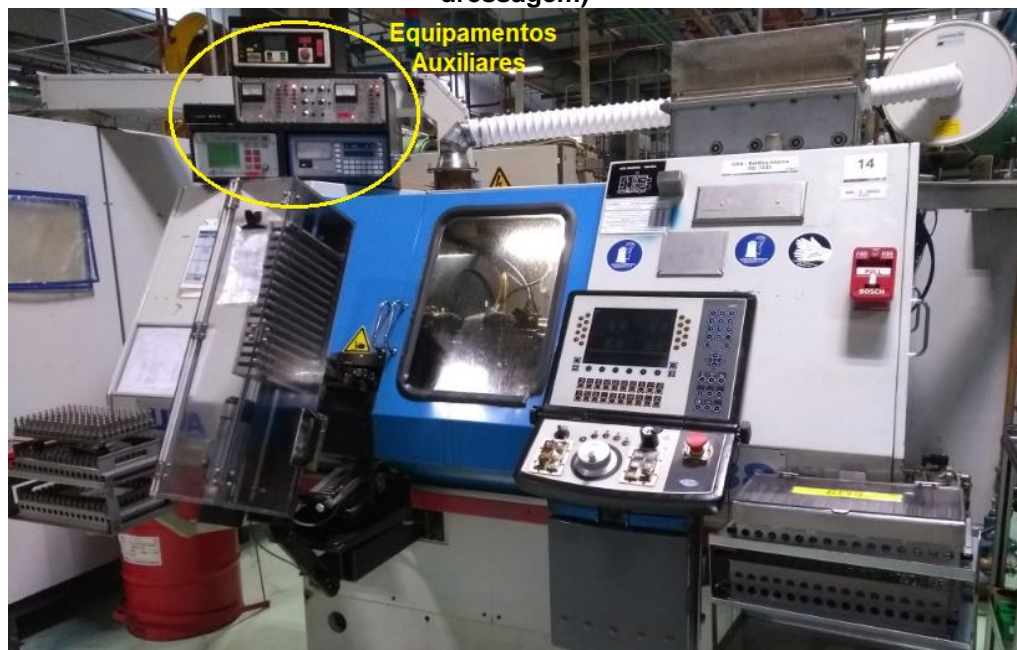
Figura 20 - Máquina retificadora utilizada nos testes (detalhe para equipamentos auxiliares da dressagem)

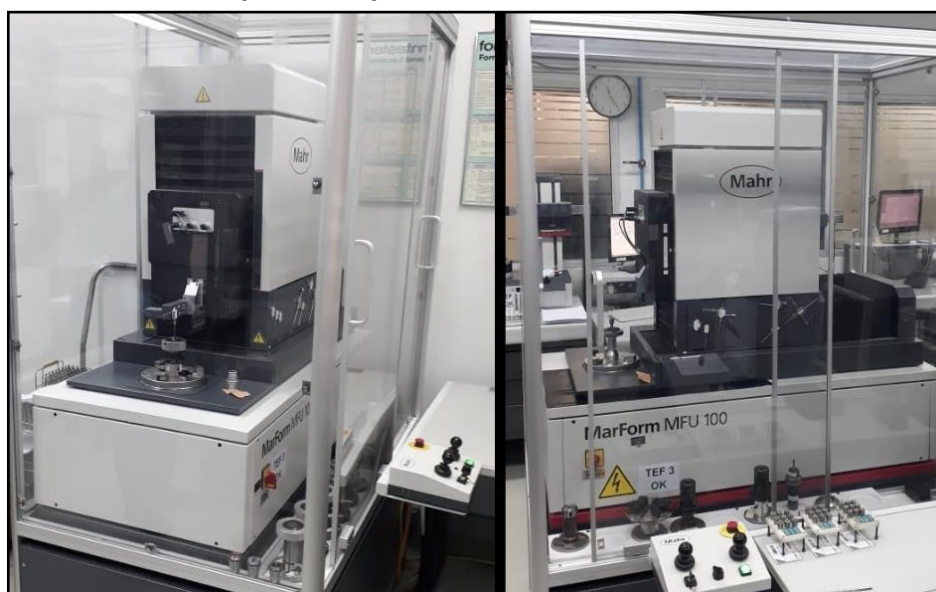
**Figura 24 - Equipamento de medição das características avaliadas para Capabilidade de máquina e de processo, “MarForm MFU100”**

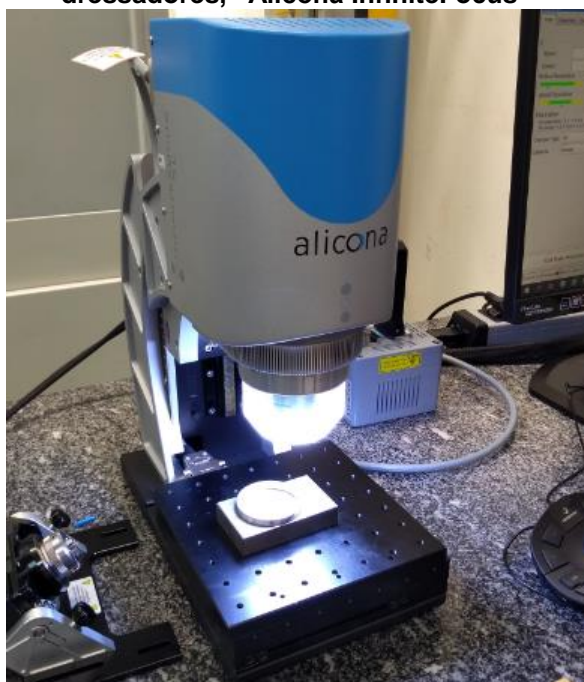
**Figura 25 - Equipamento de medição óptica 3D usado para medir os diâmetros dos anéis dressadores, "Alicona InfiniteFocus"**

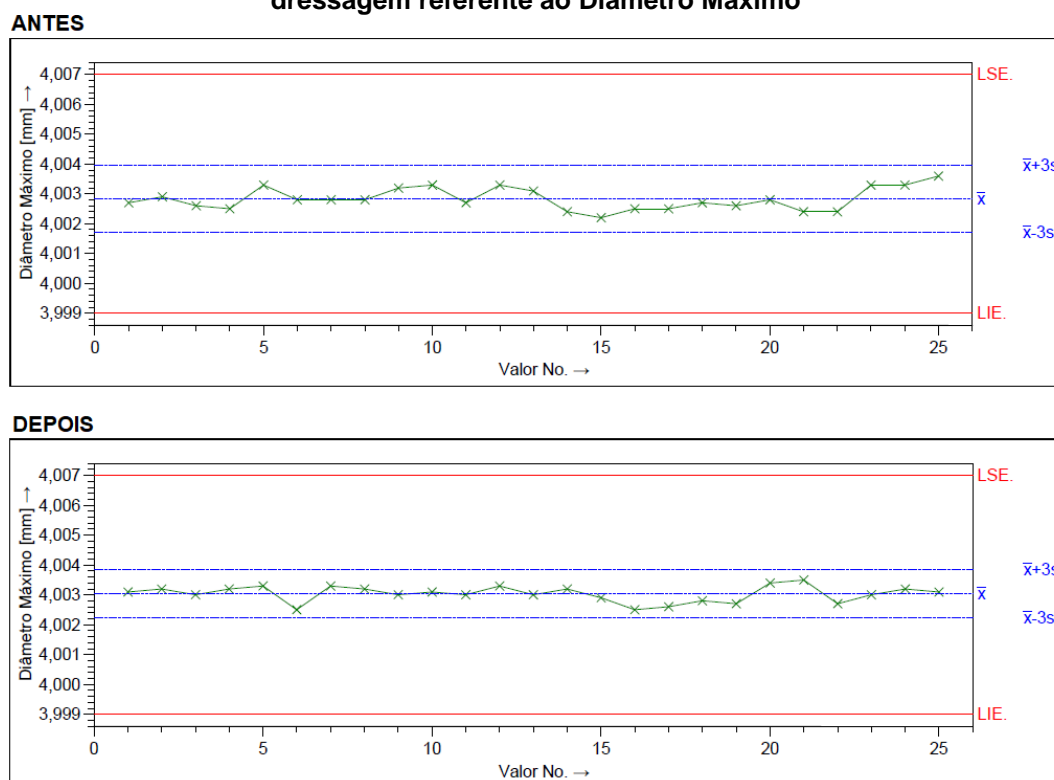
**Figura 41 - Plotagem dos valores medidos na comparação entre as peças antes e depois da dressagem referente ao Diâmetro Máximo**
