**DESENVOLVIMENTO DE UM ESTUDO DE CASO: CONTROLE DE
EROSÕES NA BR 487, ESTRADA BOIADEIRA**

Trabalho de Conclusão de Curso de Graduação apresentado à Disciplina de Trabalho de Conclusão de Curso 2, do Curso Superior em Engenharia Civil do Departamento Acadêmico de Construção Civil – DACOC – da Universidade Tecnológica Federal do Paraná – UTFPR, para obtenção do título de bacharel em engenharia civil.

Este trabalho é um estudo de caso sobre as causas e as soluções adotadas nas erosões existentes em alguns pontos da BR 487 (PR). Neste estudo serão apresentados os resultados das realizações de ensaios de caracterização do solo destes pontos de erosão a fim de identificar suas possíveis causas, de modo a facilitar e possibilitar o desenvolvimento de técnicas eficientes para o controle deste grave impacto ambiental.

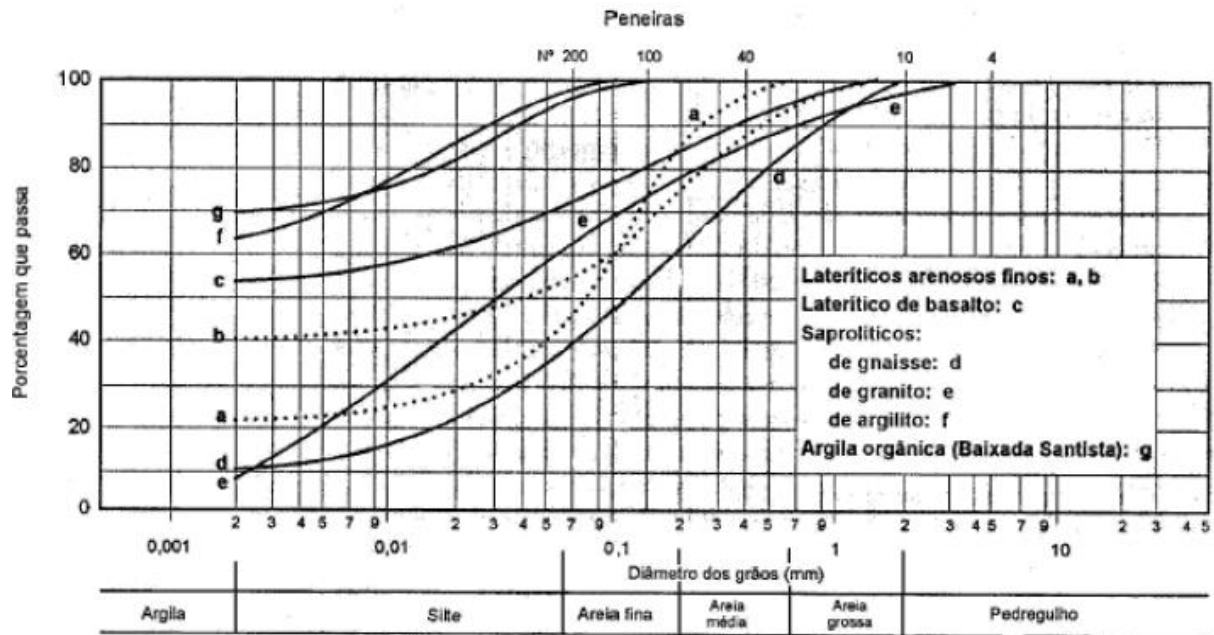
Figura 1 - Curvas Granulométricas de alguns Solos

O resultado final obtido após os processos de peneiramento e/ou sedimentação é chamado de curva granulométrica. Na figura 01 pode-se observar a representação das curvas granulométricas de alguns solos (Gonçalves *et al.* 2014).

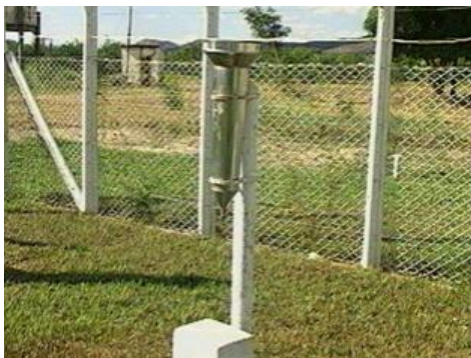
Figura 2 - Pluviômetro

Os pluviômetros mais comuns no Brasil são o Ville de Paris, que possui superfície receptora de 400 cm², e o Ville de Paris modificado, com 500 cm². Vale ressaltar que uma lâmina de 1 mm em uma superfície de 400 cm² corresponde a 40 cm³, ou seja, 40 mL. Na figura 02 é possível observar a representação de um pluviômetro.

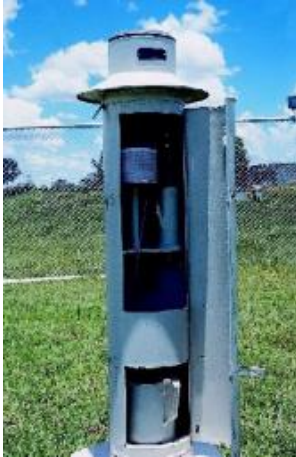
Figura 3 - Pluviógrafo

Os registros dos pluviógrafos permitem o estudo da relação entre intensidade, duração e frequência das precipitações, muito importantes para projetos de galerias pluviais e de enchentes em pequenas bacias hidrográficas. Os pluviógrafos

possuem uma superfície receptora de 200 cm² e o modelo mais usado no Brasil é o de sifão de fabricação Fuess. Um exemplo de pluviograma é pode ser observado na figura 03.

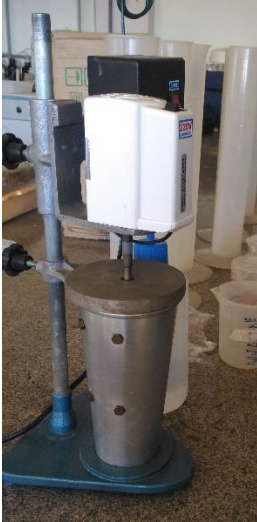
Figura 5 – Aparelho de Dispersão

- Estufa;
- Aparelho de dispersão (Figura 05);

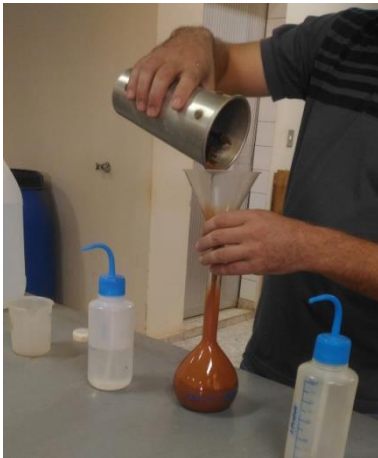
Figura 6 - Picnômetro

- Picnômetro (Figura 06);

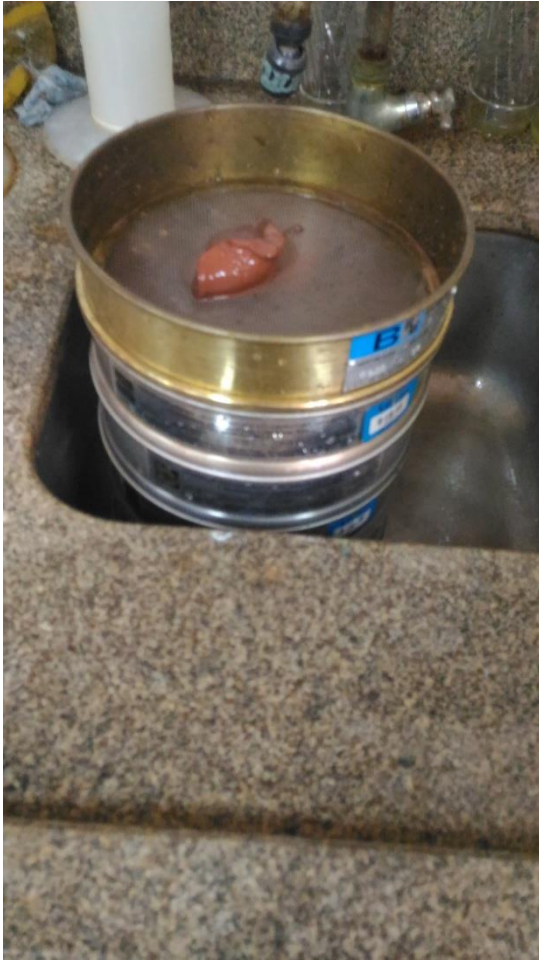
Figura 8 – Conjunto de Peneiras com Amostra de Solo

- Peneiras de 50; 38; 25; 19; 9,5; 4,8; 2,0; 1,2; 0,6; 0,42; 0,30; 0,15 e 0,075 mm, inclusive tampa e fundo;
- Agitador para peneiras, com dispositivo para fixação desde uma peneira até seis, inclusive tampa e fundo;

Na figura 08 possível observar a representação das peneiras e do agitador para peneiras, respectivamente:

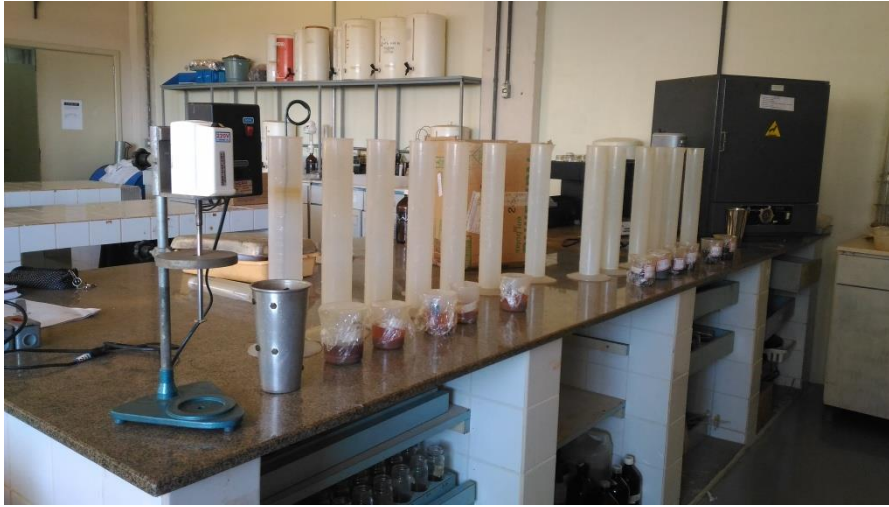
Figura 10 - Ensaio de Determinação da Massa Específica do Solo

Na figura 10 é possível observar a representação da execução do ensaio para a determinação da massa específica acima descrita:

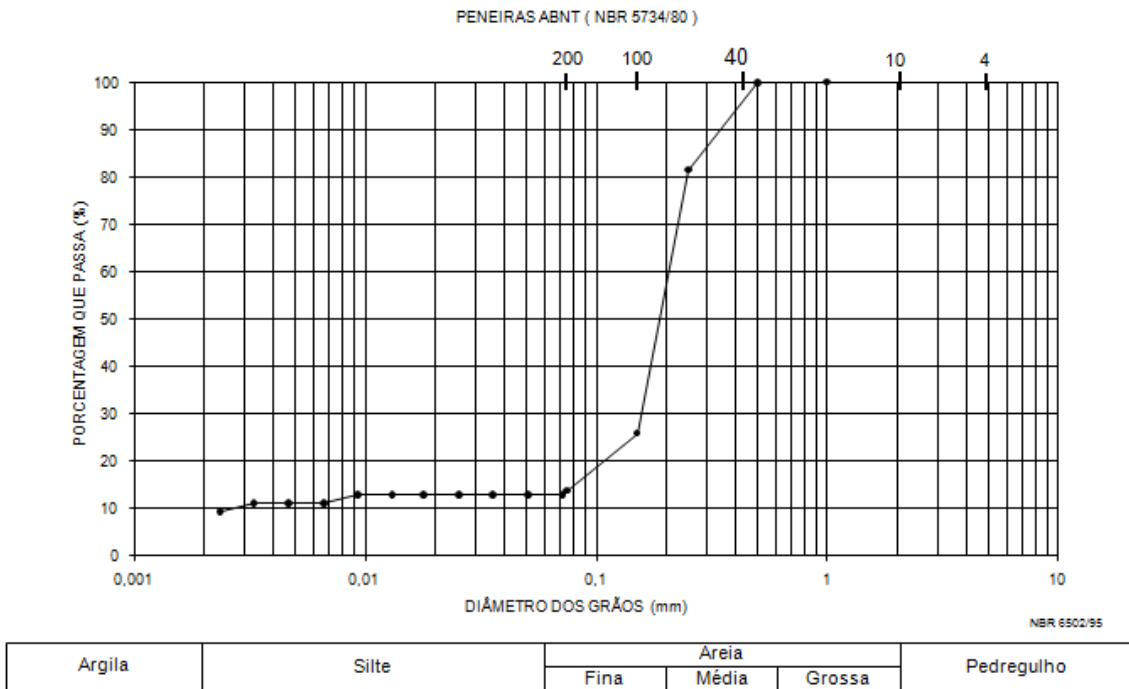
Figura 13 - Representação gráfica: Análise Granulométrica (BR 487 - KM 157)

No material coletado no KM 157 da BR 487, a porcentagem de material retido acumulado no prato (fundo) foi de 13,7%. Todos os resultados deste ensaio estão representados no quadro 20 do Apêndice D. A representação gráfica da análise granulométrica da amostra de solo coletada neste local pode ser observada na figura 13, onde podem ser observadas porcentagens de argila de 9,3%, de silte de 3,4% e porcentagens de areia fina de 43%, e de areia média de 44%. Os resultados destas porcentagens estão relacionados a um solo arenoso.

Nos resultados da análise granulométrica acima descritos estão evidenciadas as porcentagens retidas em cada peneira individualmente, assim como em conjunto, (quadros), além da porcentagem de material passante em cada uma delas (quadros e figuras).

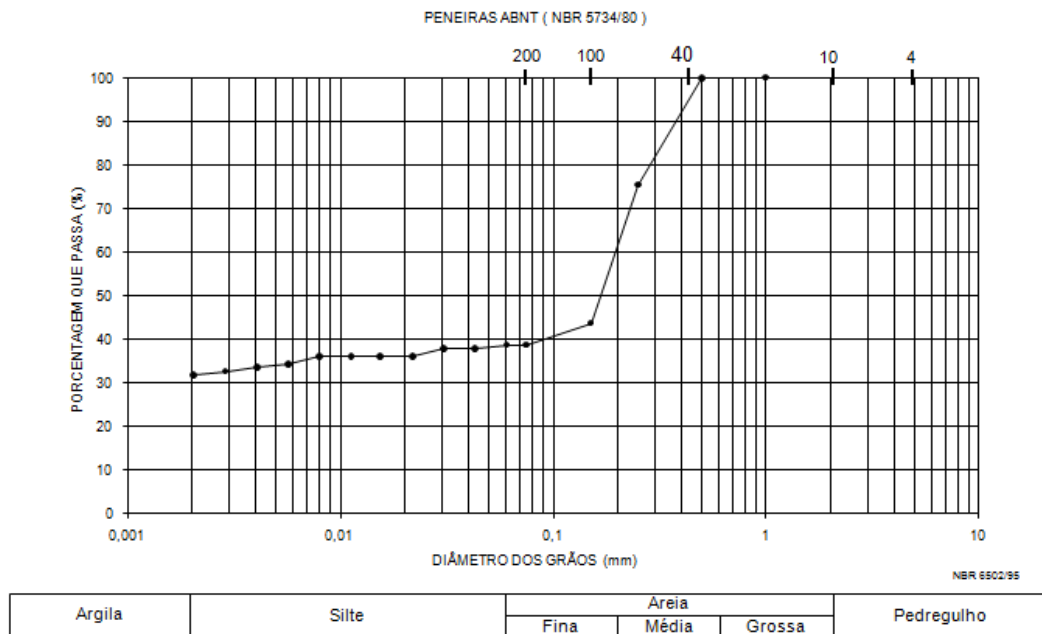
Figura 15 - Representação gráfica: Análise Granulométrica (BR 487 - KM 170)

No material coletado no KM 170 da BR 487, a porcentagem de material retido acumulado no prato (fundo) foi de 38,7%. Todos os resultados deste ensaio estão representados no quadro 22 do Apêndice D. A representação gráfica da análise granulométrica da amostra de solo coletada neste local pode ser observada na figura 15, onde podem ser observadas porcentagens de argila de 31,7%, de silte de 6,9%, e porcentagens de areia fina de 23% e de areia média de 39%. Os resultados destas porcentagens estão relacionados a um solo arenoso.

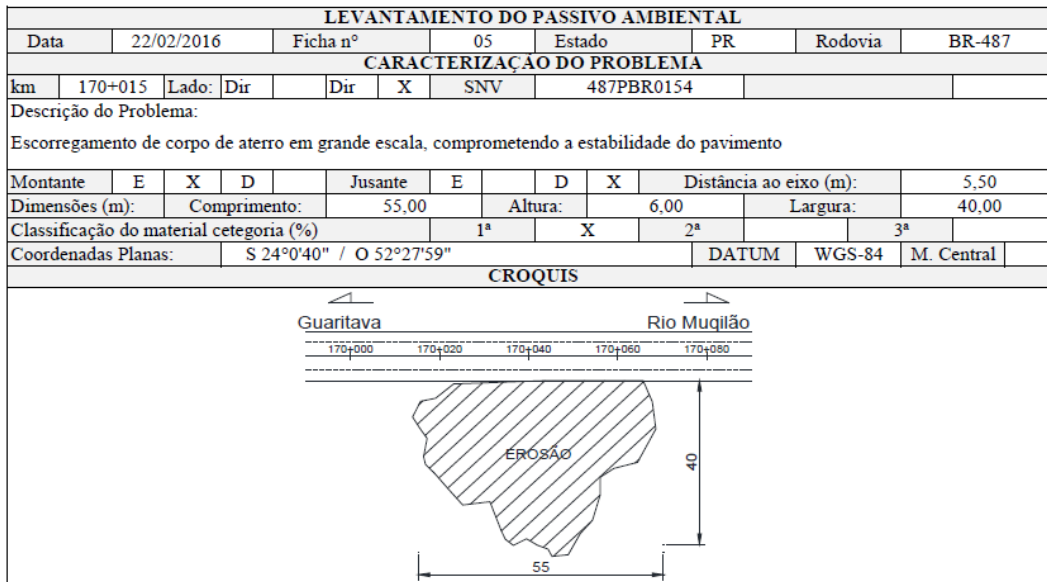
Figura 21 - Levantamento dos problemas de erosão (Lado Direito, KM 170+015)

Na figura 21 está representado o levantamento do passivo ambiental, a caracterização do problema e os croquis da erosão constatada no lado direito do KM 170+015 da BR 487 (PR).

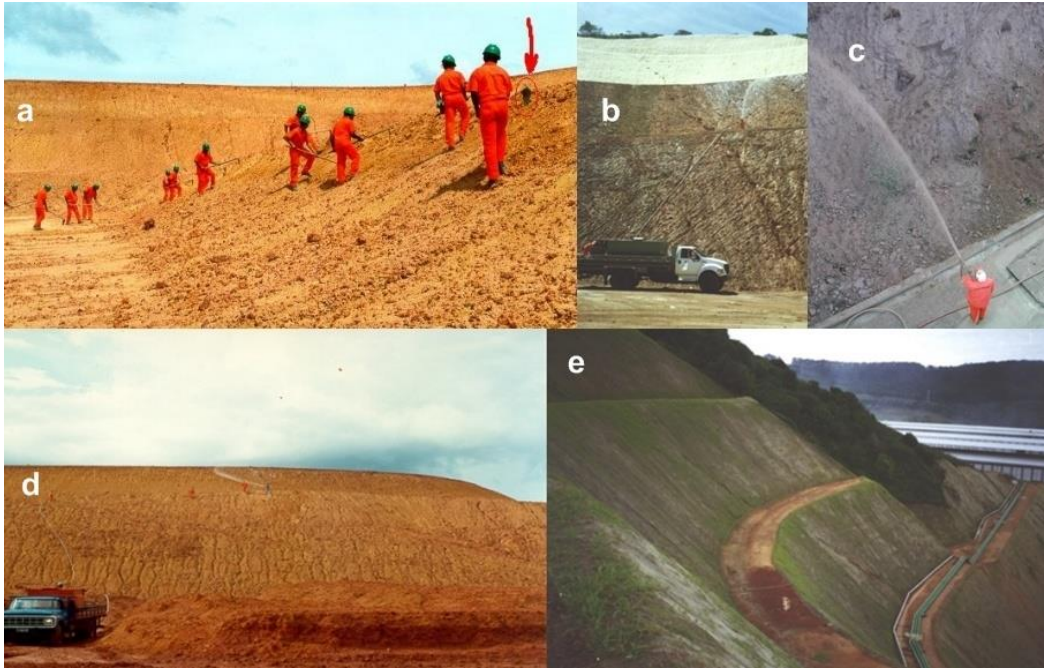
Figura 22 - Passo a passo: Hidrossemeadura

Na representação da figura 22 é possível observar o passo a passo da execução da implantação de vegetação por meio da hidrossemeadura. É possível observar o preparo manual do terreno com área degradada (a); Caminhão de hidrossemeadura e aplicação da mistura em taludes de corte em áreas degradadas

(b); Aplicação da mistura em área de talude já escarificado (c); Aplicação de hidrossemeadura em área degradada (d); Taludes já revegetados por meio da hidrossemeadura (e).

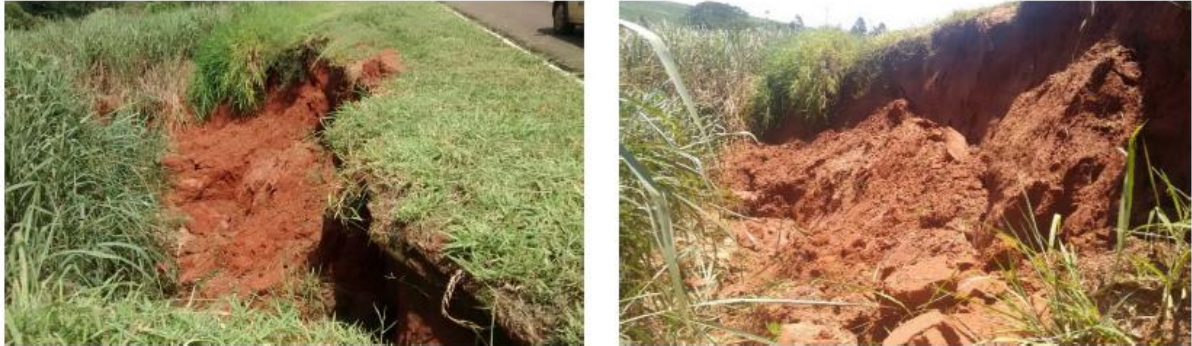
Figura 23 – Soluções implantadas nas erosões (Lado Direito, KM 150+480)

Na figura 23 é possível observar a solução proposta e os quantitativos para erradicação do passivo ambiental, além do memorial de cálculo com descrição e quantificação dos serviços realizados para sanar os problemas de erosão no lado direito do KM 150+480 da BR 487.

SOLUÇÃO PROPOSTA E QUANTITATIVOS PARA ERRADICAÇÃO DO PASSIVO AMBIENTAL									
Terraplenagem para caminho de serviço, escalonamento do talude, recomposição do corpo com aterro compactado. Recobrimento vegetal do aterro recuperado, reconstrução da drenagem superficial.									
MEMÓRIA DE CÁLCULO:									
Descrição do Serviço	Unid	Quantidade	Km inicial	Km Final	Lado	Comp	Larg	Altura	
Terraplenagem									
Esc. carga tr. mat 1a c/escavadeira 200 m a 400m	m3	3.281,25	150.700	150.900	D	200,00	4,10	4,00	
Compactação de aterros 100% proctor normal	m3	2.625,00	150.480	150.515	D	35,00	15,00	5,00	
Drenagem									
Enrocamento de pedra jogada	m3	150,00	150.485	150.505	D	20,00	15,00	0,50	
Sarjeta trapezoidal de concreto tipo SZC-01 (concreto fck 15 mpa)	m	25,00	150.485	150.510	D	25,00			
Rec ambiental									
Enlevamento	m2	455,000	150.480	150.515	D	35,00	12,00	5,00	
Hidrossemeadura	m2	840,00	150.700	150.900	D	200,00	4,20

Manta geotextil									
Manta geotextil (a ser aplicada sobre o enrocamento antes do lançamento do aterro)	m2	300,000	150.485	150.505	D	20,00	15,00

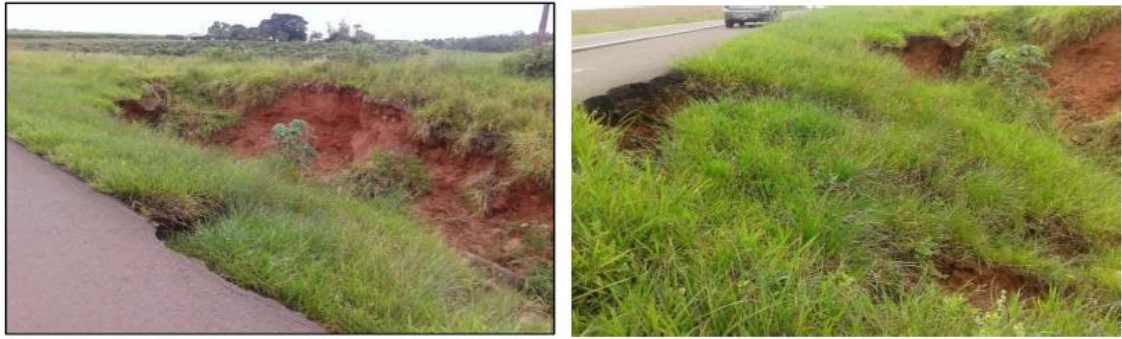
Figura 25 - Soluções implantadas nas erosões (Lado Esquerdo, KM 157+930)

Na figura 25 é possível observar a solução proposta e os quantitativos para erradicação do passivo ambiental, além do memorial de cálculo com descrição e quantificação dos serviços realizados para sanar os problemas de erosão no lado esquerdo do KM 157+930 da BR 487.

SOLUÇÃO PROPOSTA E QUANTITATIVOS PARA ERRADICAÇÃO DO PASSIVO AMBIENTAL									
Terraplenagem para caminho de serviço, escalonamento do talude, recomposição do corpo com aterro compactado. Recobrimento vegetal do aterro recuperado, reconstrução da drenagem superficial.									
MEMÓRIA DE CÁLCULO:									
Descrição do serviço	Unid	Quantidade	Km inicial	Km Final	Lado	Comp	Larg	Altura	
Terraplenagem									
Esc. carga tr. mat 1a c/escavadeira 200 m a 400m	m3	2.625,000	157.400	157.650	D	250,00	3,50	3,00	
Compactação de aterros 100% proctor normal	m3	2.100,000	157.920	157.955	E	35,00	15,00	4,00	
Drenagem									
Enrocamento de pedra jogada	m3	150,000	157.925	157.945	E	20,00	15,00	0,50	
Sarjeta trapezoidal de concreto tipo SZC-01 (concreto fck 15 mpa)	m	35,000	157.920	157.955	E	35,00			
Corpo BSTC d=0,60m AC/BC/PC	m	8,000	157.955		E				
Boca BSTC d=0,60 m normal AC/BC/PC	u	1,000	157.955		E				
Dissipador de energia, DEB 03 AC/BC/PC (aplic. ao BSTC e 60)	und	1,000	157.955		E

Rec ambiental									
Enlevamento	m2	543,340	157.920	157.955	E	35,00	15,00	4,00	
Hidrossemeadura	m2	875,000	157.400	157.650	D	250,00	3,50		
Manta geotêxtil									
Manta geotêxtil (a ser aplicada sobre o enrocamento antes do lançamento do aterro)	m2	300,000	157.925	157.945	E	20,00	15,00

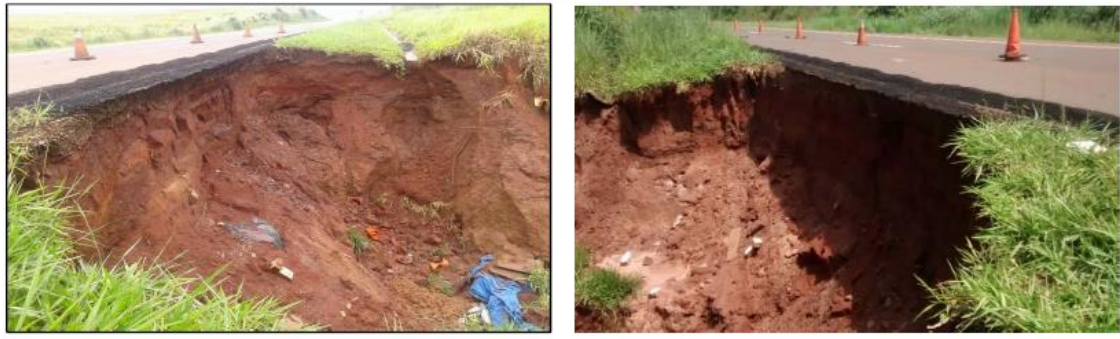
Figura 27 - Soluções implantadas nas erosões (Lado Direito, KM 170+015)

Na figura 27 é possível observar a solução proposta e os quantitativos para erradicação do passivo ambiental, além do memorial de cálculo com descrição e quantificação dos serviços realizados para sanar os problemas de erosão no lado direito do KM 170+015 da BR 487.

SOLUÇÃO PROPOSTA E QUANTITATIVOS PARA ERRADICAÇÃO DO PASSIVO AMBIENTAL								
Terraplenagem para caminho de serviço, escalonamento do talude, recomposição do corpo com aterro compactado. Recobrimento vegetal do aterro recuperado, reconstrução da drenagem superficial.								
MEMÓRIA DE CÁLCULO:								
Descrição do serviço	Unid	Quantidade	Km inicial	Km Final	Lado	Comp	Larg	Altura
Terraplenagem								
Escarpar mat 1a cat dmt 3000-5000m c/e	m3	16.500,000	172.850	173.200	A	350,00	7,86	6,00
Compactação de aterros 100% proctor normal	m3	13.200,000	170.015	170.070	D	55,00	40,00	6,00
Drenagem								
Enrocamento de pedra jogada	m3	400,000	170.030	170.050	D	20,00	40,00	0,50
Sarjeta trapezoidal de concreto tipo SZC-01 (concreto fck 15 mpa)	m	70,000	170.010	170.080	D	70,00		
Corpo BSTC d=0,80m AC/BC/PC	m	6,000	170.037		D	6,00		
Boca BSTC d=0,80m normal AC/BC/PC	und	1,000	170.037		D			
Dissipador de energia, DEB 03 AC/BC/PC (aplic. ao BSTC ø 60)	und	1,000	170.037		D

Rec ambiental								
Enleivamento	m2	2.224,610	170.015	170.070	D	55,00	40,00	6,00
Hidrosemeadura	m2	2.765,000	172.850	173.200	A	350,00	7,90	
Manta geotextil								
Manta geotextil (a ser aplicada sobre o enrocamento antes do lançamento do aterro)	m2	800,000	170.030	170.050	D	20,00	40,00

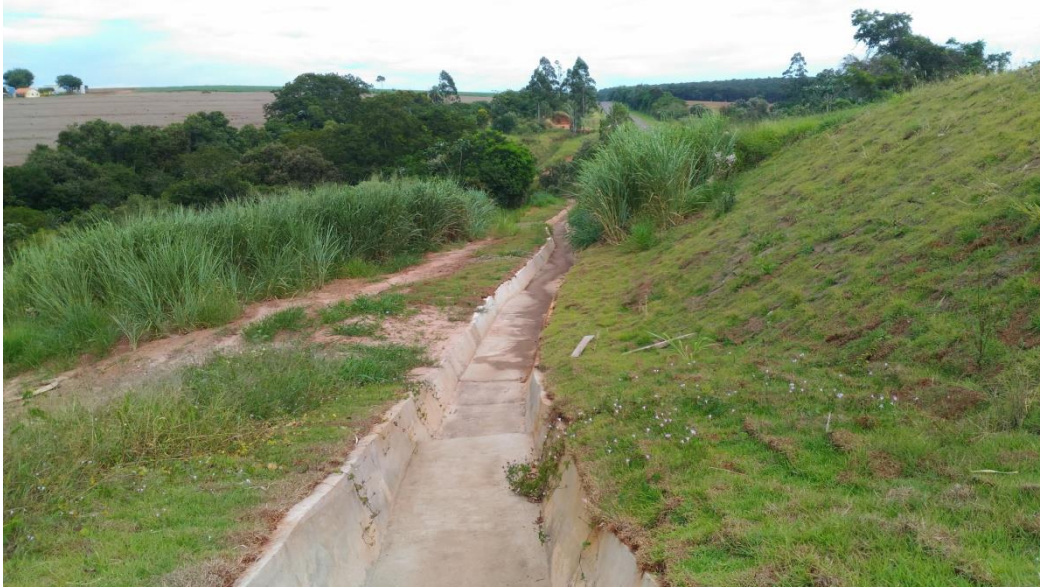
Figura 28 - Soluções implantadas nas erosões (Lado Direito, KM 150+480)

Na figura 28 é possível observar a solução empregada no lado direito do KM 150+480 da BR 487 e a erradicação dos problemas de erosão deste ponto.

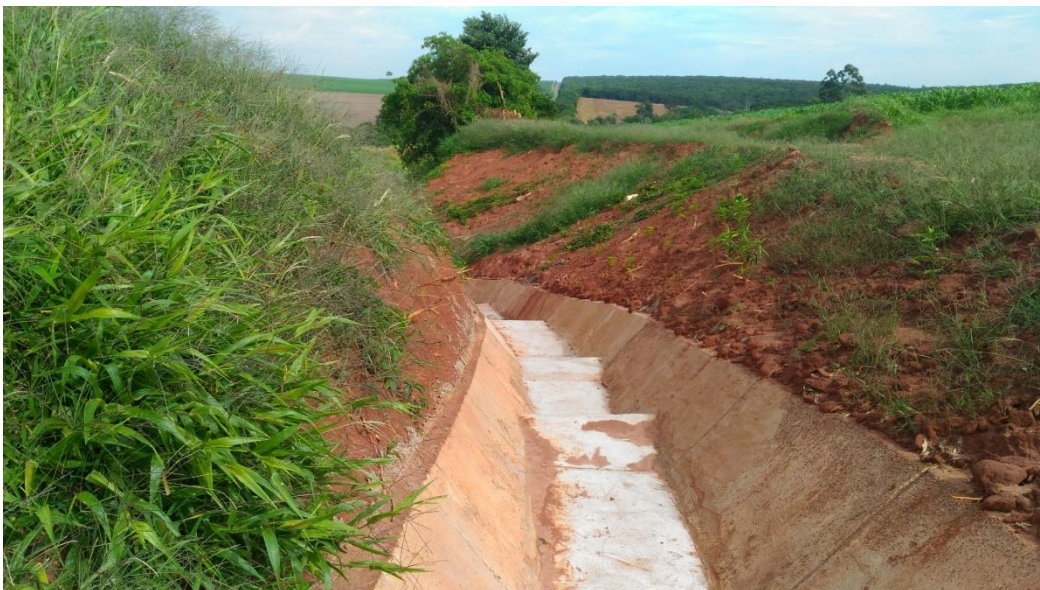
Figura 29 - Soluções implantadas nas erosões (Lado Esquerdo, KM 150+500)

Na figura 29 é possível observar a solução empregada no lado esquerdo do KM 150+500 da BR 487 e a erradicação dos problemas de erosão deste ponto.

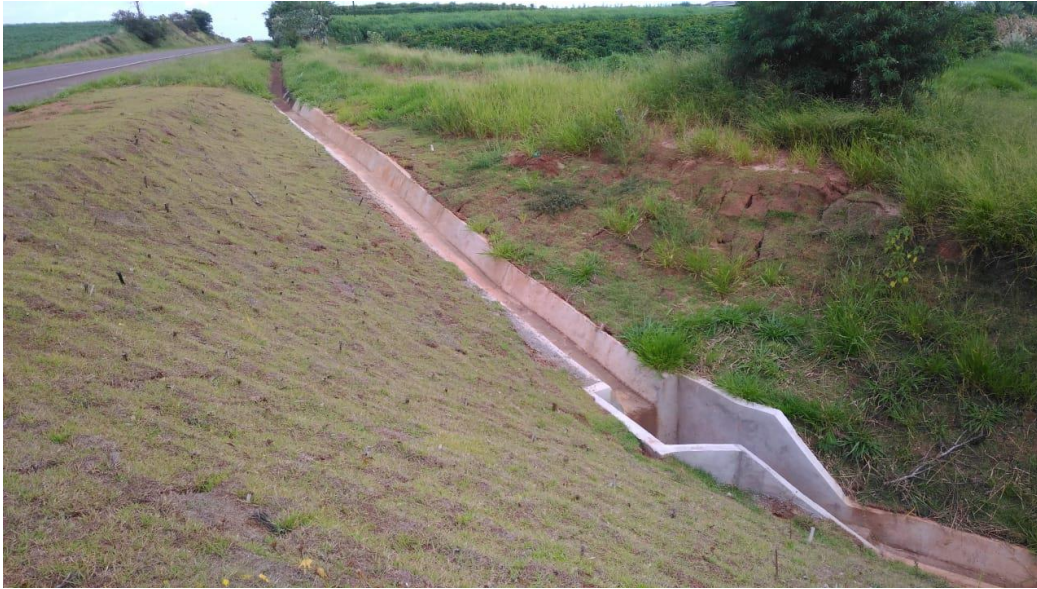
Figura 30 - Soluções implantadas nas erosões (Lado Esquerdo, KM 157+930)

Na figura 30 é possível observar a solução empregada no lado esquerdo do KM 157+930 da BR 487 e a erradicação dos problemas de erosão deste ponto.

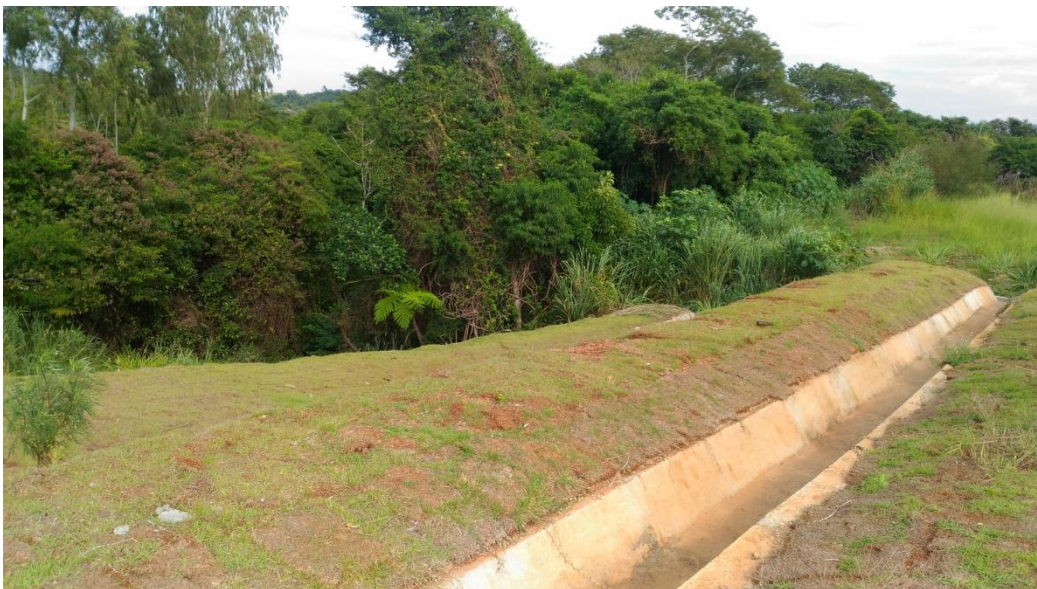
Figura 31 - Soluções implantadas nas erosões (KM 170)

Na figura 31 é possível observar a solução empregada no KM 170 da BR 487 e a erradicação dos problemas de erosão deste ponto.
