**COMPARATIVO ENTRE O CUSTO PELA FALTA DE EPI'S
DISPONIBILIZADOS AOS FUNCIONÁRIOS DAS OBRAS X VALOR
DA MULTA OCACIONADA**

TRABALHO DE CONCLUSÃO DE CURSO

TOLEDO
2019

Neste estudo foi realizado um comparativo entre o custo da regularização dos Equipamentos de Proteção Individuais, segundo a NR-6 e NR-18, nas obras de Santa Helena estado do Paraná X valor da multa ocasionada pela NR-28. Foi realizado um estudo da política de segurança e da saúde dos trabalhadores da construção civil, bem como do uso dos Equipamentos de Proteção Individual e as práticas de prevenção de acidentes. Para a estruturação e fundamentação metodológica deste estudo, foi utilizada a pesquisa exploratória qualitativa. O principal objetivo do trabalho foi verificar o cumprimento de alguns itens da NR-6 e NR-18, e comparar o custo para regularização da situação com o valor da multa baseado na NR-28. O estudo de caso contou com 20 canteiros de obras. Foi aplicado um checklist baseado na NR-6 e NR-18. O número máximo de funcionários trabalhando nas obras visitadas foi de 10. Após a aplicação do checklist verificou-se que a média de multas seria de R\$ 20.093,45. Verificou-se que dos 57 funcionários observados no

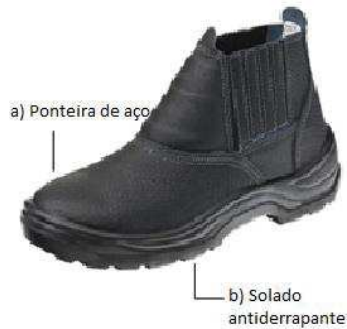
Figura 16 – Calçado de segurança com biqueira de aço.

contra fortes impactos, objetos perfurantes, trabalhos em lugares úmidos ou com produtos químicos. A seguir, na Figura 16, um exemplo de calçado de segurança.

A punteira de aço é muito importante para a proteção dos pés do trabalhador, sendo indispensável, pois, de acordo com Ayres e Corrêa (2001), o ponto crítico dos pés é a ponta do calçado de segurança, pois a maioria dos acidentes ocorrem nesta região, como choque contra algum obstáculo, queda de alguma ferramenta ou material sobre o pé, entre outros.

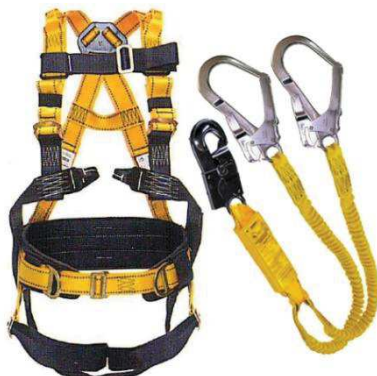
Figura 18 – Cinturão tipo paraquedista com talabarte em Y.

O cinturão paraquedista, é um EPI vestido pelo trabalhador, utilizado para trabalhos em altura, sendo o único equipamento aceitável para a retenção de quedas (COELHO, 2015). Segue abaixo os elementos do cinturão paraquedista.

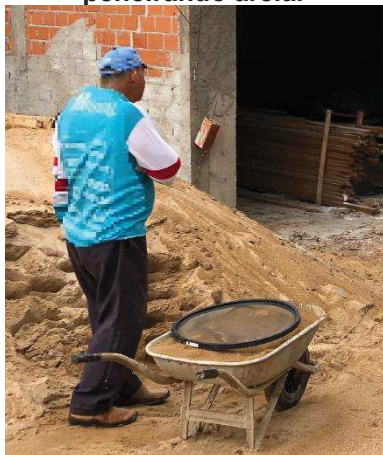
Figura 21 – Funcionário peneirando areia.

A obra A era a construção de uma edícula, contendo 5 funcionários. Na fiscalização inicialmente observou-se quais EPIs os funcionários estavam utilizando. Em primeiro momento verificou-se um funcionário sem nenhum EPI e o calçado de proteção utilizado era inadequado, como mostra a Figura 21. Em seguida, avistou-se três funcionários rebocando uma parede, todos estavam utilizando luvas e calçados de proteção, como mostra a Figura 22.

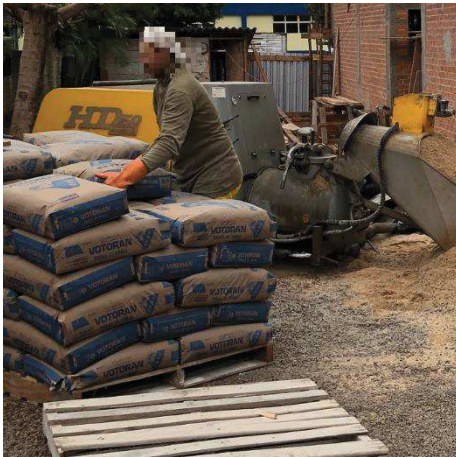
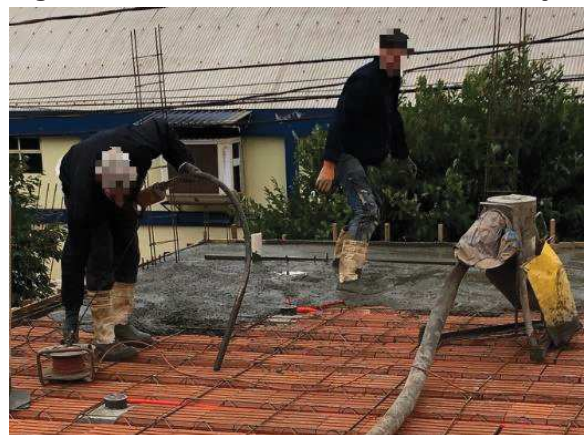
De acordo com as imagens acima, verifica-se que os funcionários estão utilizando apenas dois equipamentos de proteção individual, o calçado de proteção e as luvas. Neste caso, visto na Figura 24, temos os dois funcionários trabalhando a uma altura de 3,5 metros sem nenhuma proteção contra queda, de acordo com o item 18.23.3, é obrigatório o uso de cinto de segurança paraquedista para trabalhos acima de 2 metros de altura. A seguir no Quadro 6 observa-se o cálculo das multas baseada na NR 28.

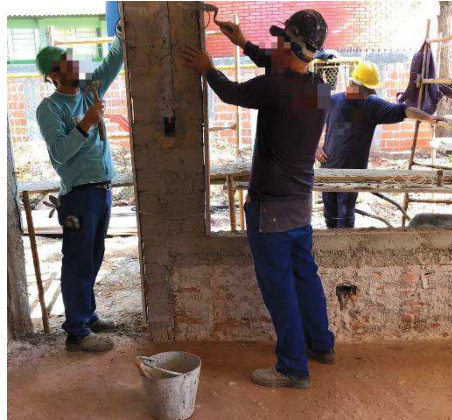
Figura 25 – Funcionários trabalhando na obra B.

Na figura 25 observa-se que os funcionários estão utilizando botas e capacetes, todos dentro da norma. Observa-se também que o funcionário de capacete verde tem um par de luva guardada no bolso, mas não está utilizando, infringindo o item 6.6.1.b onde o empregador exige seu uso. O uso da luva é importante para proteção contra impactos, já que o funcionário está trabalhando com um martelo, também devido ao contato com argamassa, podendo ser prejudicial devido ao produto químico cal. No caso desta obra, todos os funcionários também possuíam protetores auriculares, mas não estão utilizando devido ao desconforto que o equipamento traz.

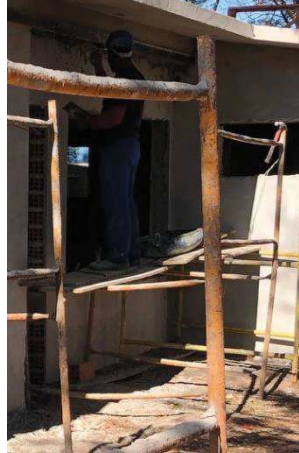
Figura 26 – Funcionário fazendo requadrção da viga.

Neste caso, o cinto de segurança não é obrigatório, pois a altura em que o funcionário está trabalhando não ultrapassa dois metros.

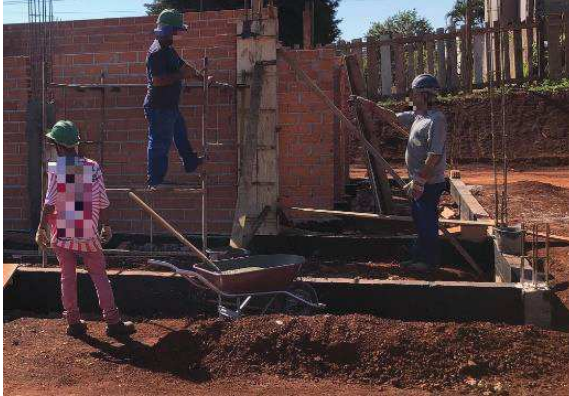
Figura 27 – Funcionários concretando pilar.

A obra D, tem-se a construção de uma escola, contando com 10 funcionários. Primeiramente foi observado quais EPIs os funcionários estão utilizando. Na figura 27, observa-se três funcionários, onde todos estão utilizando calçado de proteção e capacetes adequados, mas apenas dois estão com luvas de proteção. Já na Figura 28, tem um trabalhador assentando tijolos, utilizando capacete e botas de proteção.

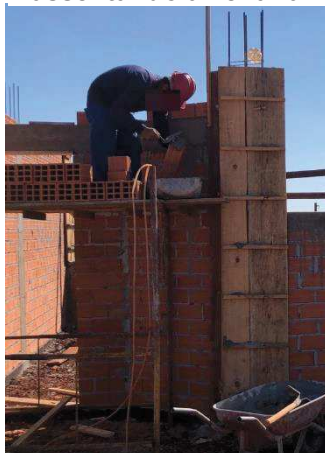
Figura 29 – Funcionário assentando alvenaria.

Na figura 29 observa-se um funcionário assentando tijolos, o mesmo está utilizando calçado de segurança e capacete, neste caso o cinto de segurança não é necessário, pois sua altura de trabalho é menor que dois metros. Já na figura 30, observa-se um trabalhador operando uma serra circular, utilizando capacete, calçado de segurança e óculos de proteção, mas neste caso recomenda-se especificamente o uso da máscara protetora, na qual protege o rosto contra estilhaços de madeira.

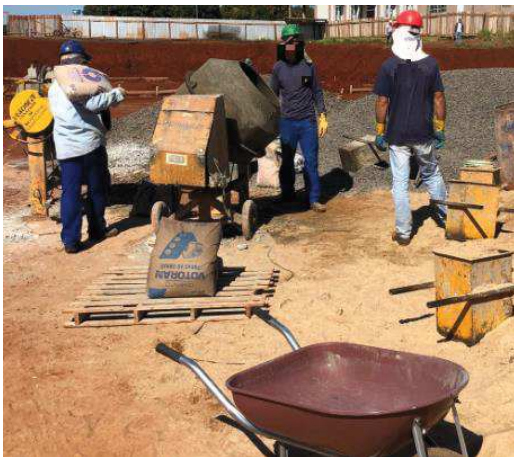
Figura 31 – Funcionários produzindo concreto.

Observando o restante dos funcionários, analisa-se três trabalhadores operando uma betoneira, onde estão utilizando capacetes, luvas e calçados de proteção, como mostra a Figura 31. Vale salientar a importância do EPI protetor auricular na construção civil, os níveis sonoros gerados pelas atividades que a

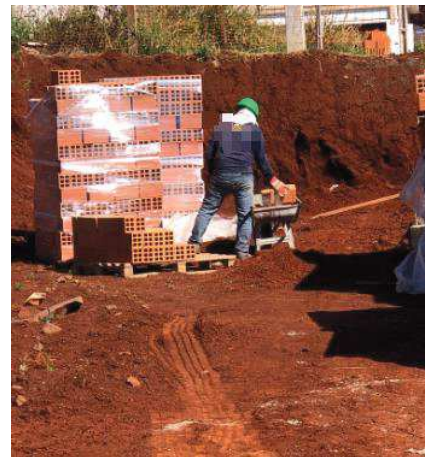
Figura 32 - Funcionário transportando tijolos.

Na Figura 32, observa-se um trabalhador carregando tijolos, o mesmo está utilizando capacete, luvas e calçado de proteção, salientando a importância da utilização de luvas e calçados, onde protegem a mão e os pés do trabalhador contra impactos, podendo ser a queda de um tijolo.

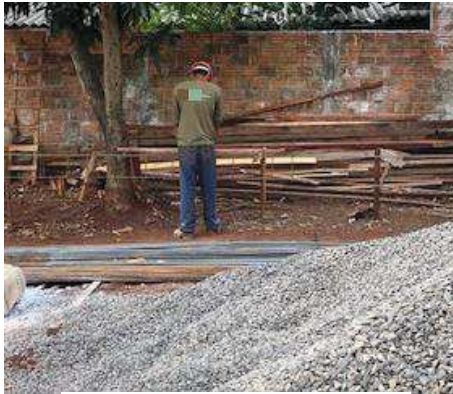
Figura 33 – Funcionário fazendo armações.

Na Figura 33 observa-se o funcionário dobrando as ferragens para fazer as armaduras dos pilares e vigas, neste caso é importante o uso das luvas, para proteção das mãos na hora da dobra das ferragens. Na Figura 34 o funcionário está fazendo o corte das barras de aço, utilizando luvas, capacetes e o calçado de proteção, um dos EPIs faltantes, os óculos de proteção, é indispensável neste processo, pois algum estilhaço cortante das barras pode atingir os olhos do trabalhador.

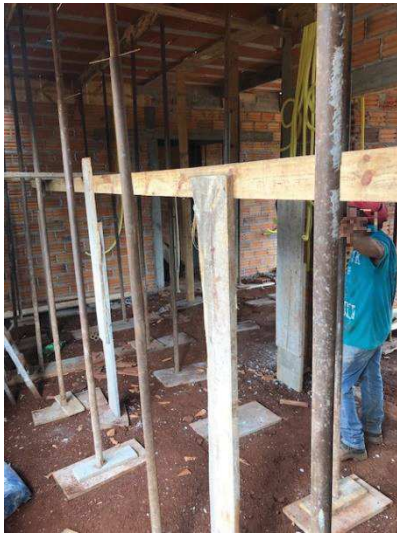
Figura 35 – Funcionário dentro da obra.

Na Figura 35 observa-se o funcionário somente com o calçado de proteção, este funcionário está correndo grande risco estando sem capacete, mesmo a obra tendo o escoramento da laje, pode ocorrer a queda de uma vigota ou uma cerâmica e atingir a cabeça do funcionário, portanto recomenda-se o uso de capacete em todas as etapas da obra.

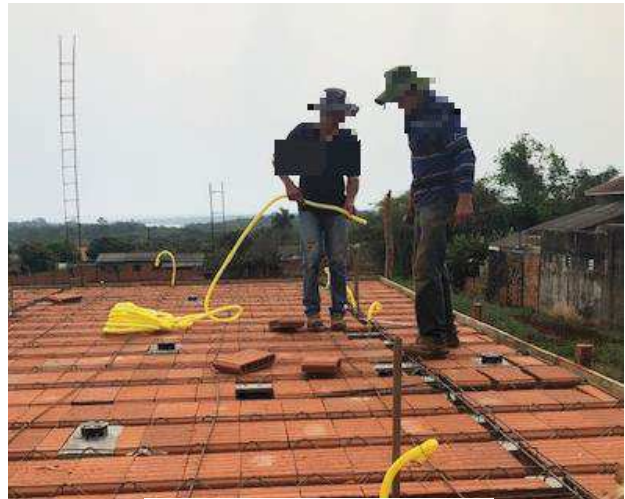
Figura 36 – Funcionários passando dutos de eletricidade.

Na Figura 36 os dois funcionários estão trabalhando na laje da construção, instalando os eletrodutos. Analisando os trabalhadores, verifica-se que os mesmos estão utilizando somente calçado de proteção. Neste caso, há a falta de cinto de segurança tipo paraquedista, pois os trabalhos realizados estavam em uma altura maior que dois metros. Também verifica-se a falta de capacete, óculos de proteção, protetor auricular e respirador e purificador de ar. No Quadro 15 abaixo, há a relação dos EPIs utilizados pelos funcionários.

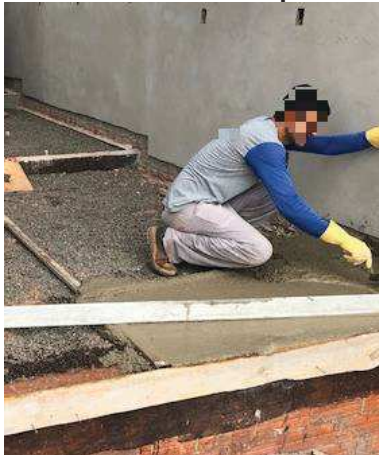
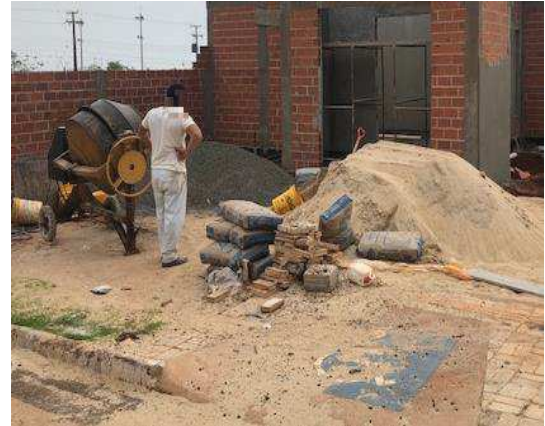
Como observa-se na Figura 37, o funcionário está utilizando calçado de segurança e luvas, já na figura 38, temos o funcionário apenas com o calçado de proteção. Verificou-se a falta da maioria dos EPIs nesta obra, também há falta de treinamento por parte dos funcionários e não há nenhum controle sobre o fornecimento dos EPIs. Os dois funcionários estavam trabalhando com concreto, portanto o uso dos óculos de proteção é muito importante, devido ao perigo de partículas respingar nos olhos e afetar a visão. Verificou-se também que não estavam utilizando o capacete de segurança, onde é indispensável em qualquer etapa da obra, servindo de proteção para o crânio, além destes EPIs importantes citados, houve a falta de protetor auricular e respirador e purificador de ar para proteger o funcionário. Abaixo segue no Quadro 18 as multas aplicáveis caso houvesse uma fiscalização

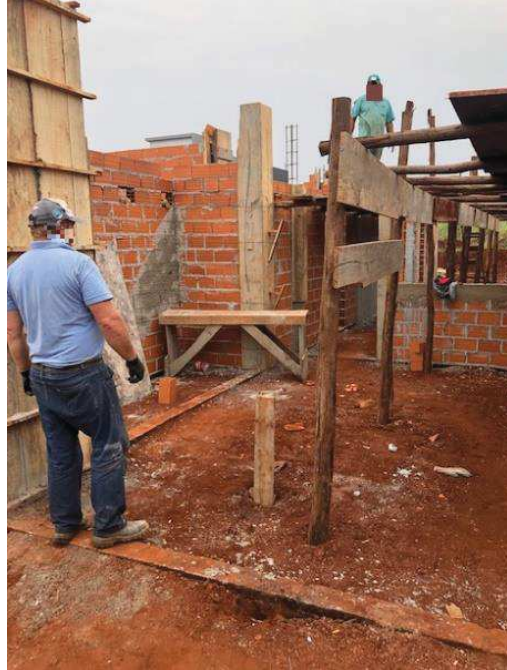
Figura 39 – Funcionários trabalhando na obra H.

Como visto na Figura 39, um funcionário está utilizando calçado de proteção e luvas, já o outro está utilizando somente o calçado de proteção. No dia da visita, foi questionado se já haviam feito algum treinamento para a utilização dos Equipamentos de Proteção Individual, ambos não fizeram nenhum treinamento. No Quadro 20, observa-se as multas aplicáveis seguindo o *checklist*.

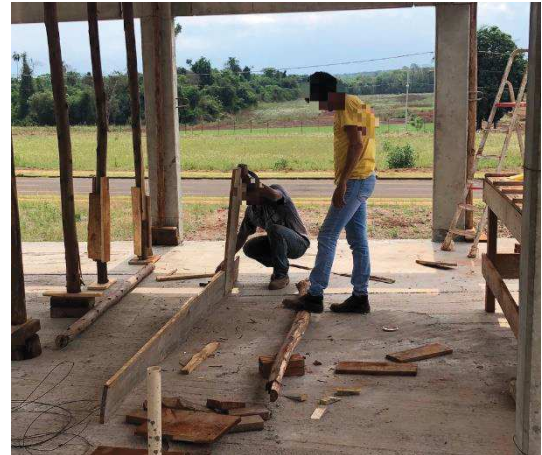
Feita análise no dia da visita, observa-se a falta de uso de quase todos EPIs pelos funcionários. Observa-se que os dois funcionários estão trabalhando no terceiro pavimento, onde a altura é maior que dois metros, sendo necessário o uso do cinto de segurança e também o funcionário de amarelo está efetuando cortes na madeira utilizando uma serra circular, sendo obrigatório o uso da máscara de proteção para evitar estilhaços de madeira atinja o rosto do funcionário. Além desses EPIs, falta capacete, protetor auricular, luvas, respirador e purificador de ar e óculos de proteção.

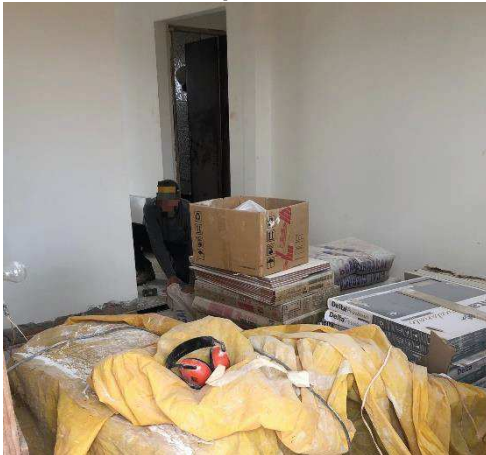
Figura 44 – Funcionário assentando piso.

Analisando a Figura 44, observou-se um funcionário assentando o piso e está utilizando somente calçado de segurança, porém na imagem ilustra um protetor auricular tipo concha, mas não está sendo utilizado, como estão fazendo cortes na cerâmica, há muito barulho e é importante sua utilização.

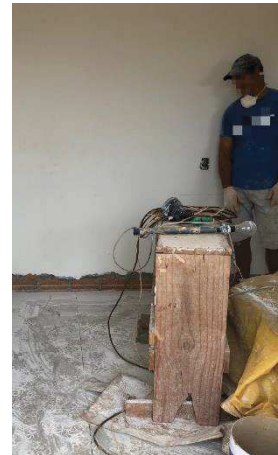
Figura 45 – Funcionário trabalhando obra K.

Na Figura 45, tinha um funcionário auxiliando no assentamento de cerâmica, este funcionário estava utilizando calçado de segurança, luvas e respirador e purificador de ar. O respirador e purificador de ar é indispensável, pois como há cortes nas cerâmicas e trabalhos com cal, o funcionário pode inalar substâncias nocivas para seu corpo. Observa-se também que o funcionário está de shorts, uma roupa inadequada para trabalhos no canteiro de obra, recomenda-se trabalhar com calça para proteção dos membros inferiores.

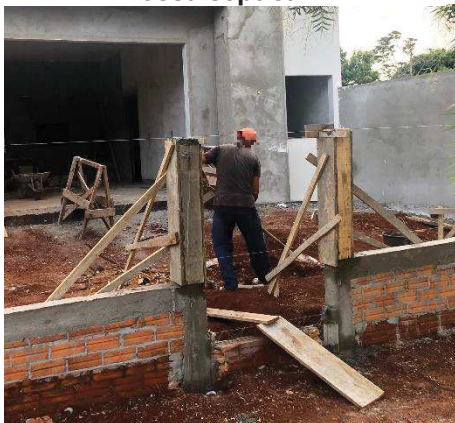
Figura 47 – Funcionário escavando fossa séptica.

Na figura 47, observa-se um funcionário escavando a fossa séptica, analisando, verifica-se que ele não está utilizando nenhum EPI, principalmente pelo fato de estar usando chinelo para exercer seu trabalho, correndo sério risco de se machucar.

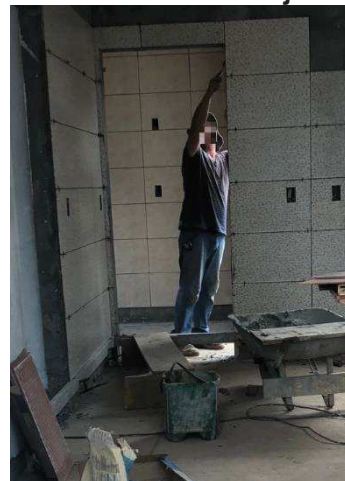
Figura 48 – Funcionário assentando azulejo.

Na Figura 48 o funcionário está assentando azulejos, ele está utilizando somente o calçado de segurança, faltando a maioria dos EPIs. Ressalta-se que o funcionário que está fazendo o assentamento, utiliza a máquina de corte de cerâmica, sendo necessário o uso da máscara protetora, que não foi encontrada na obra.

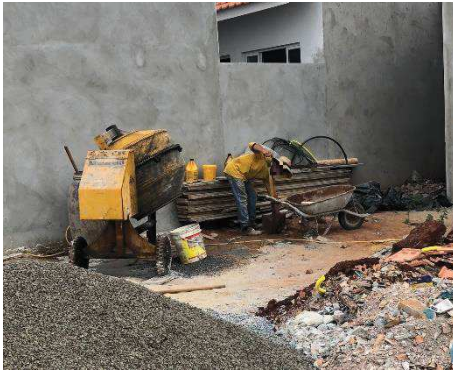
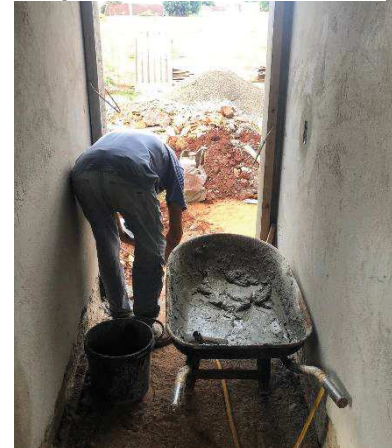
Na Figura 50, verifica-se que o funcionário está produzindo argamassa, e está utilizando somente calçado de proteção, ficando exposto a vários riscos, principalmente pelo fato de estar em contato com a cal contida na argamassa. Na Figura 51, o funcionário está reenquadrando as aberturas e também está utilizando somente calçados de proteção, exposto aos mesmos riscos da Figura 50.

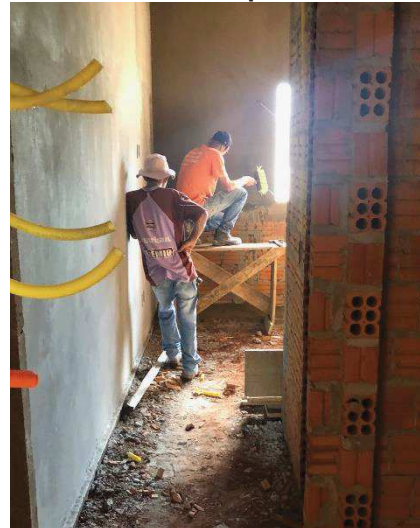
Figura 53 – Funcionários rebocando parede.

Na Figura 53 observa-se os dois funcionários rebocando a parede, verifica-se que ambos estão utilizando somente o calçado de proteção, faltando a maioria dos EPIs. Para a aplicação das multas foi aplicado o *checklist* e resultaram nas seguintes penalidades, mostradas no Quadro 32.

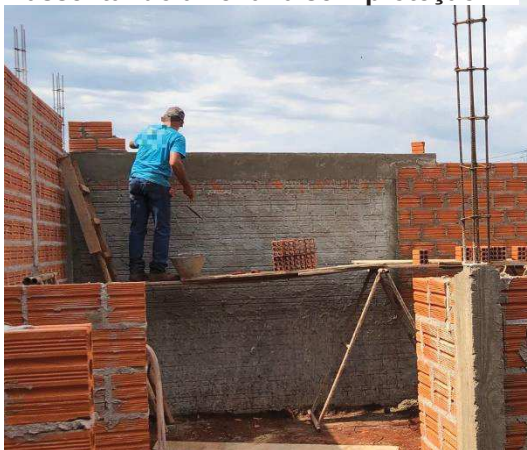
Figura 54 – Funcionário assentando alvenaria sem proteção.

Na Figura 54, observa-se um funcionário assentando tijolos, ele estava utilizando somente calçado de segurança e fazendo o trabalho em cima de um andaime, porém a altura do andaime não é maior que dois metros então não houve necessidade de cinto de segurança.

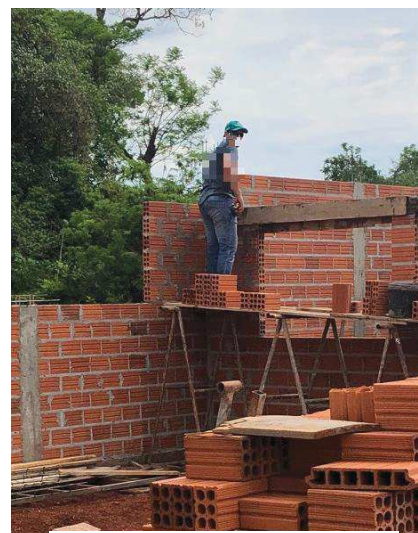
Figura 55 – Funcionário assentando alvenaria obra O.

Na Figura 55 tinha o funcionário também executando o assentamento de alvenaria, observou-se que ele estava utilizando calçado de segurança e óculos, porém o óculos não era o de proteção e sim um óculos convencional, não tendo a

mesma função e utilidade exigida que o óculos de proteção contém. No caso do trabalho em altura, é o mesmo caso da Figura 54, onde a altura não ultrapassa dois metros, portanto não necessita cinto de segurança. No quadro 34 a seguir, está o valor e quais multas aplicáveis.

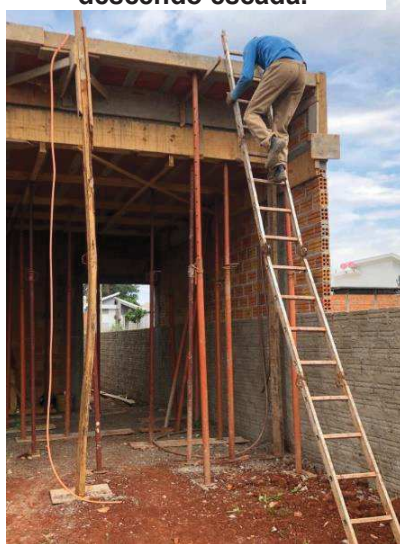
Figura 56 – Funcionário descendo escada.

No dia da visita na obra P, primeiramente foi verificado quais serviços e quais EPIs os funcionários estavam utilizando. Na Figura 56 o funcionário estava utilizando somente o calçado de proteção, também se verificou que ele estava fazendo atividades na laje da casa, sem proteção contra quedas em altura, como a altura da

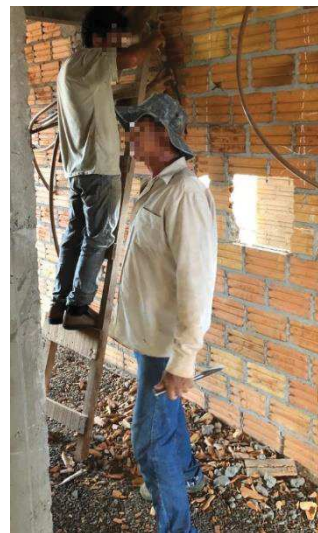
Figura 57 – Funcionário trabalhando obra P.

Na Figura 57 observa-se dois funcionários trabalhando, um está na escada efetuando cortes na alvenaria para passagem da tubulação elétrica, este funcionário está utilizando um sapato convencional para trabalho, que no caso é exigido por norma o uso do calçado de segurança tipo bota. Já o outro funcionário que está em pé está utilizando o calçado certo, porém faltando o restante dos EPIs.

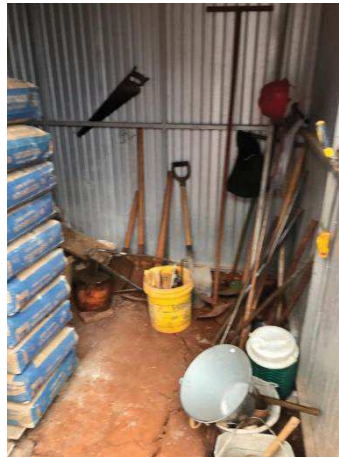
Figura 58 – Depósito obra P.

Na figura 58 observa-se o depósito da obra P, onde encontrou-se um capacete de segurança, porém guardado e não utilizado no exercício do trabalho pelos funcionários e só contém uma unidade, onde seria necessário no mínimo três.

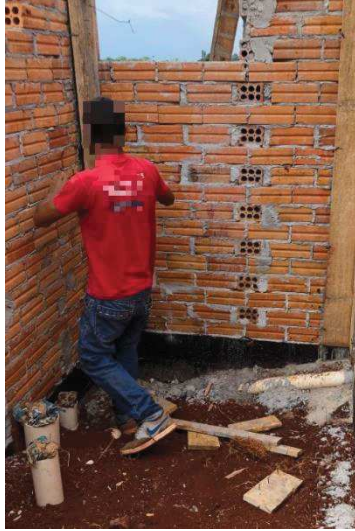
Figura 59 – Funcionário retirando as fôrmas.

Na Figura 59, o funcionário estava retirando as fôrmas dos pilares e verificou-se primeiramente que estava usando tênis para trabalhar, sendo inadequado no canteiro de obra. Portanto o funcionário não estava utilizando nenhum EPI.

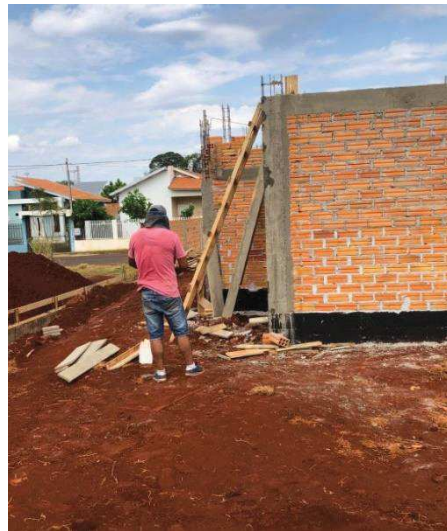
Figura 60 – Funcionário trabalhando obra Q.

Na Figura 60, o funcionário também estava utilizando tênis no trabalho, sendo inadequado, verificou-se também que ele estava de bermuda, que no caso é recomendado o uso de calça para proteção dos membros inferiores, com tudo este funcionário também não estava utilizando nenhum EPI.

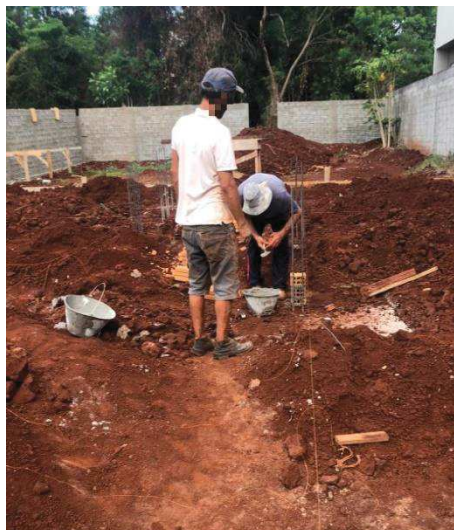
Figura 61 – Funcionários executando alicerce.

Na Figura 61 visualiza-se os dois funcionários trabalhando, eles estavam iniciando a construção do alicerce. Primeiramente verifica-se que os funcionários estavam apenas com o calçado de proteção, faltando a maioria dos EPIs. Também

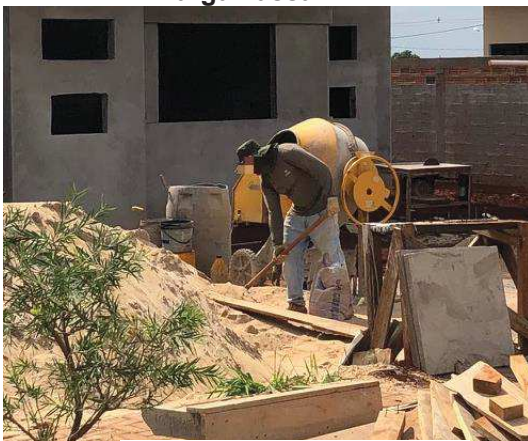
Figura 62 – Funcionário produzindo argamassa.

Na Figura 62 observa-se um funcionário produzindo argamassa, foi analisado os EPIs que ele estava utilizando, no caso, o calçado de segurança e as

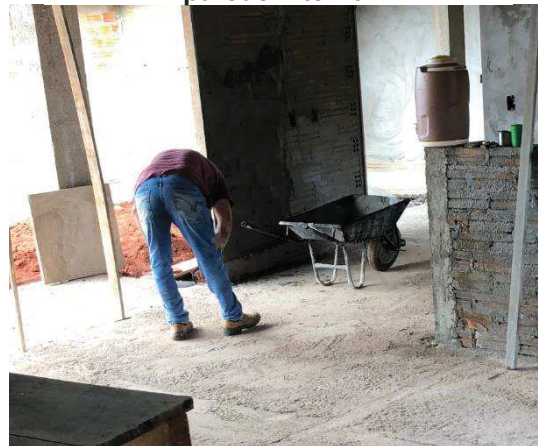
Figura 63 – Funcionário rebocando parede interna.

Na Figura 63, o funcionário estava executando o reboco da parede interna da casa, observa-se que ele está utilizando somente o calçado de proteção. Falta a maioria dos EPIs, principalmente os óculos de proteção, onde pode respingar partículas de argamassa nos olhos do trabalhador, prejudicando a visão e podendo até ferir os olhos. Além dos óculos de proteção, faltava capacete, protetor auricular, respirador e purificador de ar e luvas. Após analisar os trabalhadores, foram geradas as multas causadas pelas irregularidades, conforme mostra o Quadro 42.

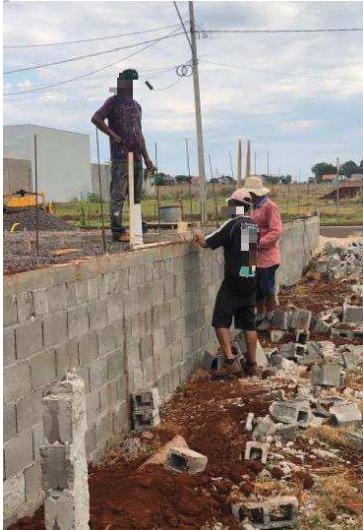
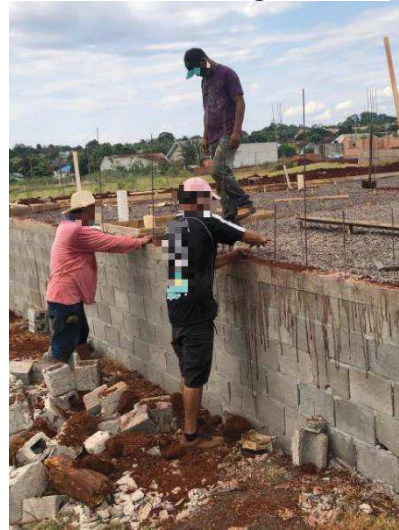
Na Figura 64 e 65 observa-se os funcionários trabalhando, eles estavam amarrando as armaduras para fazer ancoragem. Verifica-se que os funcionários estavam utilizando somente os calçados de proteção, faltando a maioria dos EPIs. Também observou-se dois funcionários de bermuda, no canteiro de obras recomenda-se o uso de calça, protegendo os membros inferiores. Como eles estão efetuando trabalhos nas armaduras, recomenda-se o uso de luvas, para proteção das mãos contra agentes abrasivos e escoriantes. Portanto foi aplicado o *checklist* para verificar quais multas a obra está sujeita, ilustradas no Quadro 44.
