**DIAGNÓSTICO AMBIENTAL NO ALTO RIO JARACATIÁ-PR POR MEIO DE UM  
PROTOCOLO DE AVALIAÇÃO RÁPIDA DA DIVERSIDADE DE HABITATS**

Trabalho de Conclusão de Curso de Graduação  
apresentado como requisito parcial à obtenção do  
título de Licenciado em Ciências Biológicas, da  
Universidade Tecnológica Federal do Paraná.

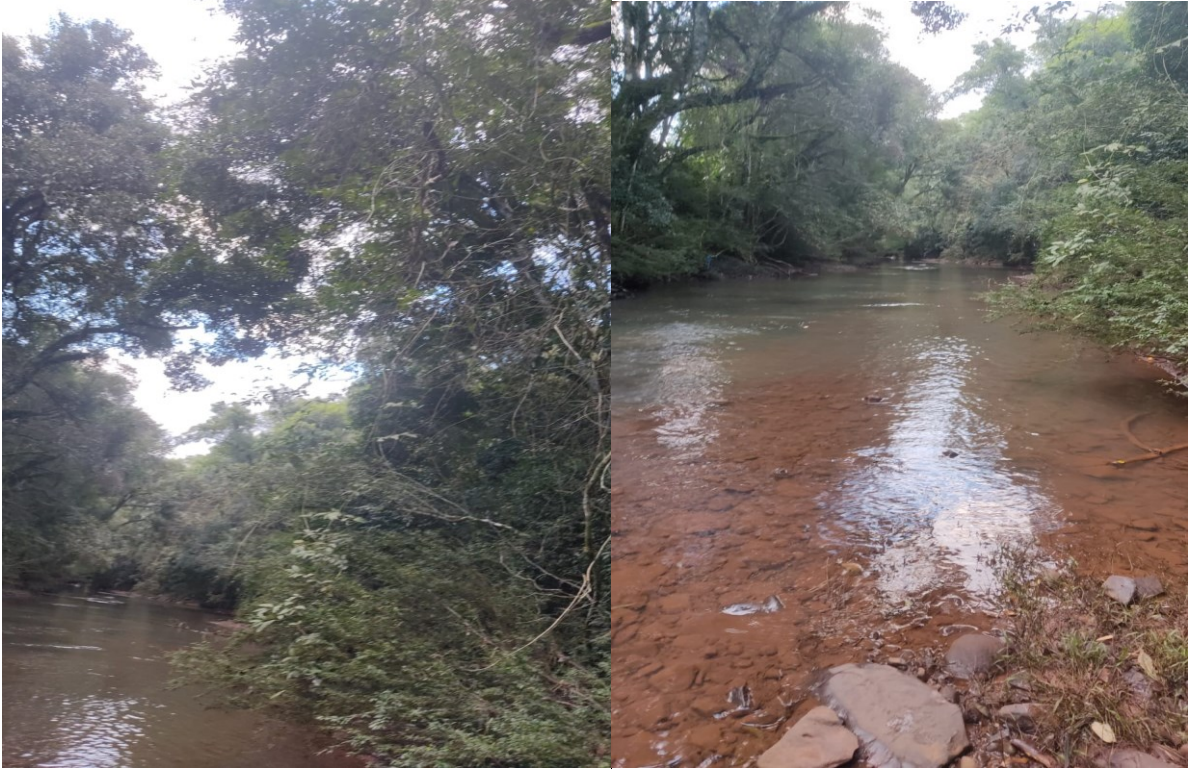
**Figura 11 – Imagens do trecho Preservado 2**

Preservado 2	Este trecho localizou-se mais a jusante do anterior e, mesmo tendo características de mais preservado, apresentou acúmulo de lixo, sacolas plásticas penduradas nas árvores devido a proximidade da cidade. Observa-se locais de caça de animais, por ser uma área de mais preservação é utilizado para este fim, a mata ainda está em desenvolvimento o que pressupõe que é uma área em recuperação ambiental. Água não apresentou odor ou oleosidade (Fig. 11).
Preservado 3	Este terceiro trecho preservado situou-se ainda mais a jusante. Neste local, um acúmulo de sedimento foi observado no leito do rio devido a influência de uma estrada próxima. Assim, por mais densa que seja a vegetação, não impede a sedimentação e o acúmulo de lixo. Parte disso pode ser resultado dos remansos mais desenvolvidos encontrados aqui, como observado na imagem Remansos bem desenvolvidos, (Fig. 12).

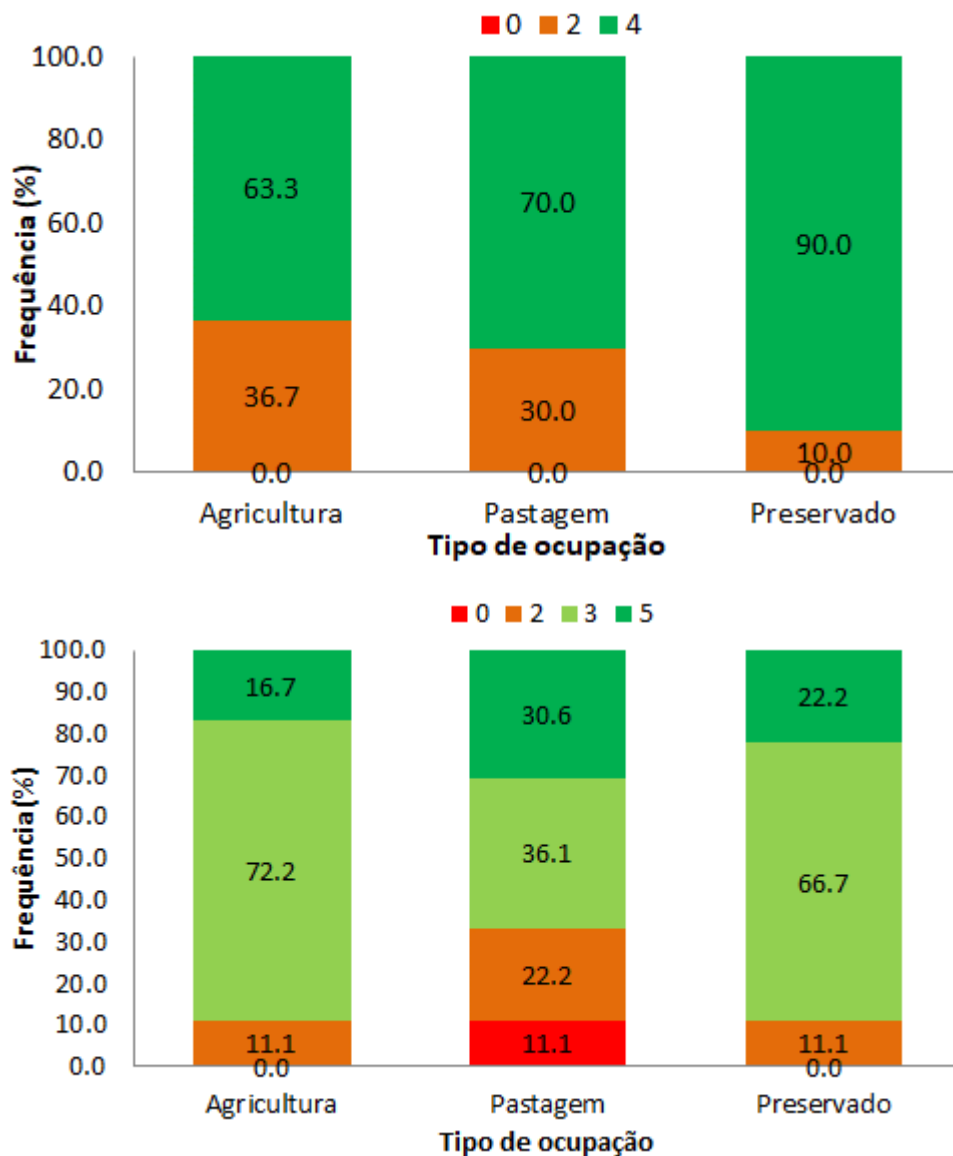
Ao fazer a distribuição da pontuação em frequência percentual, observou-se que no local preservado 90% da pontuação foi máxima para os 10 primeiros itens, que trabalham a parte de impacto ambiental. Já nos pontos agricultura e pastagem esse percentual foi de 20% a 30% menor. Nos parâmetros que medem a diversidade de habitats, o cenário foi um pouco diferente, sendo a área preservada muito similar à área agrícola. A área de pastagem foi a que apresentou relevante frequência de pontuação nos menores extratos (Figura 13).

**Figura 13 – Histogramas das frequências percentuais por pontuação do PAR, separando os parâmetros de impacto ambiental (A) dos de diversidade de habitats (B) no rio Jaracatiá**
