**O USO DE ORTOMOSAICO GEORREFERENCIADO PARA  
INSPEÇÃO DE DORMENTES DE MADEIRA E FIXAÇÕES**

**TRABALHO DE CONCLUSÃO DE CURSO**

**CURITIBA  
2021**

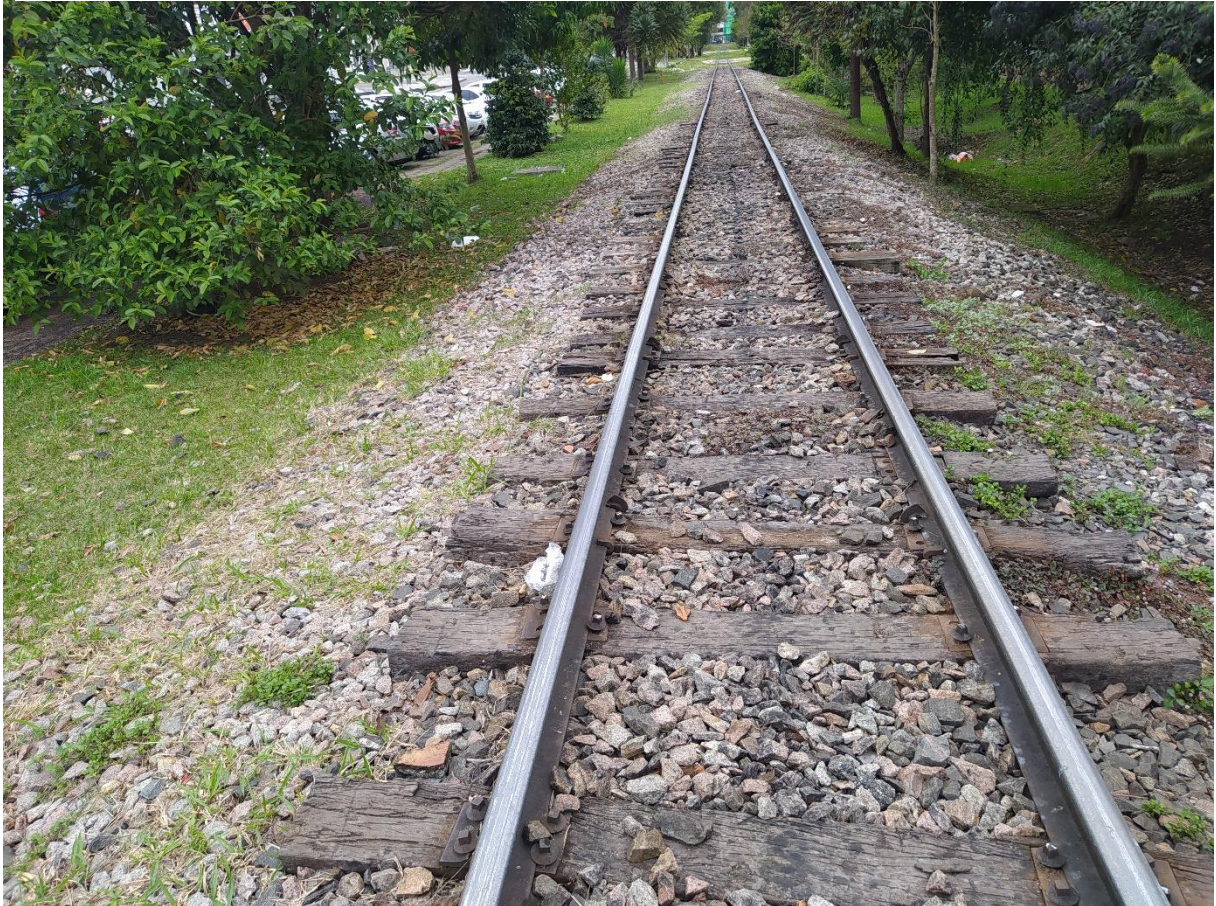
Figura 3 - Linha férrea com dormentes de madeira em Curitiba/PR

e a vida útil reduzida à medida que são empregadas madeiras de menor qualidade, além da possibilidade de combustão. A Figura 3 apresenta linha férrea com dormentes de madeira, localizada em Curitiba/PR.

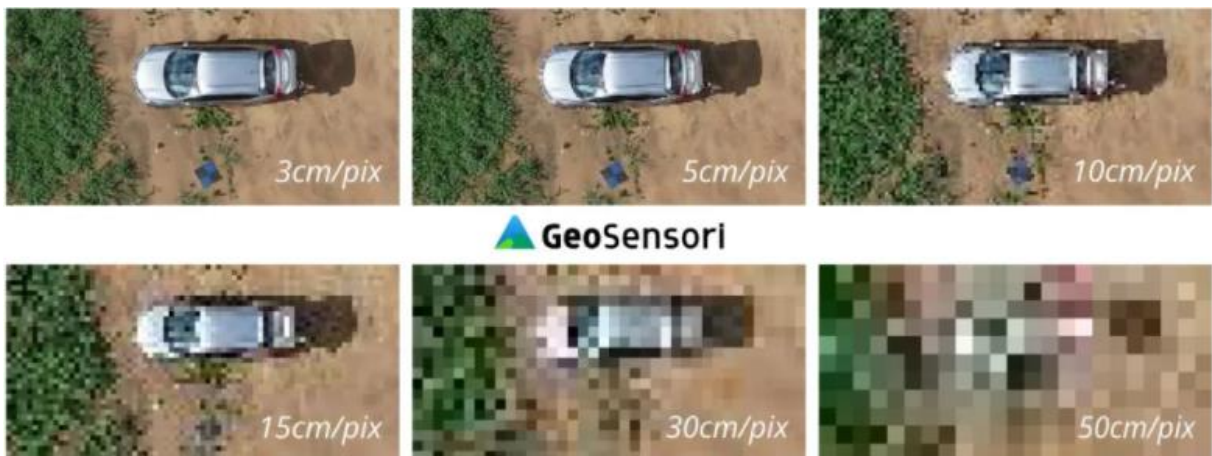
Figura 10 - Correlação entre resolução da imagem e GSD

As câmeras utilizadas em *drones*, assim como a maioria das câmeras, possuem pixel com os dois lados iguais - ou seja, formato quadrado. Sendo assim, um GSD de 3 cm/pixel corresponderá a uma área de terreno com 3 cm<sup>2</sup>. A título de exemplo, a Figura 10 permite a análise da correlação entre o GSD utilizado e a resolução da imagem e os detalhes levantados.

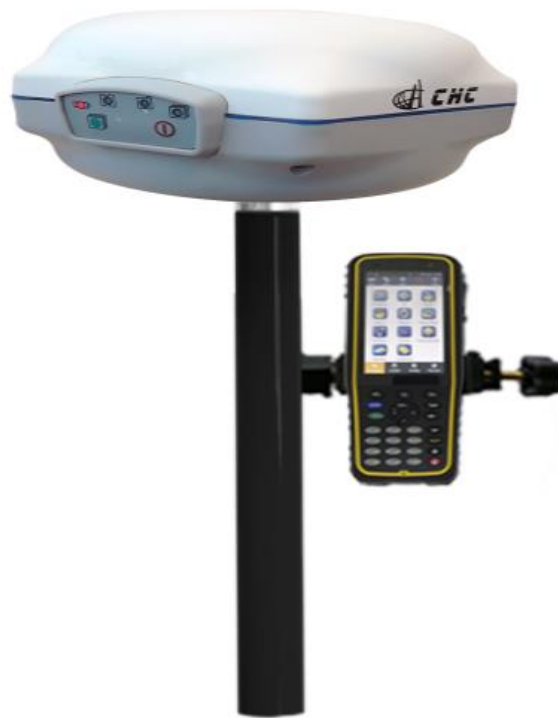
Figura 16 - Receptor GPS X900U e coletora HCE300

A Figura 16 mostra os equipamentos utilizados no levantamento.

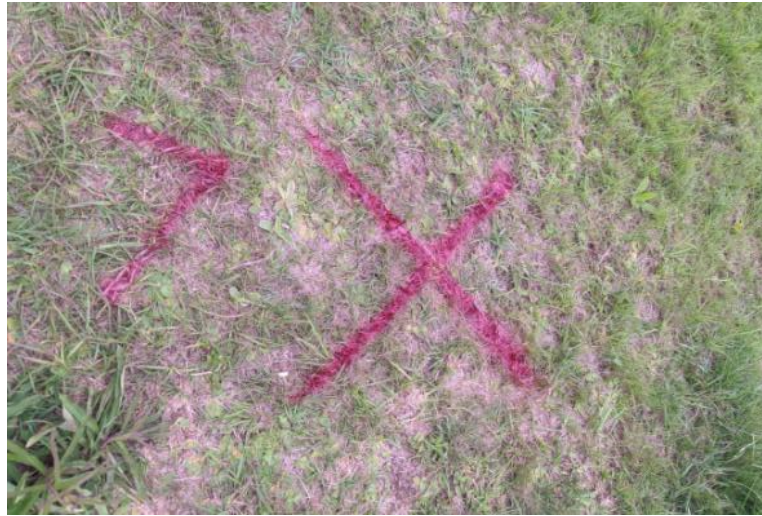
Figura 17 - Ponto de controle 07

Outro fator importante, que deve ser ressaltado, é a distribuição dos pontos ao longo da área do levantamento, visto que quanto melhor sua distribuição melhor será a qualidade do levantamento. Todos os pontos coletados tiveram sua posição marcada com tinta spray, em cor contrastante à encontrada no local (Figura 17). Desse modo, tais pontos puderam ser identificados nas imagens obtidas através do drone.

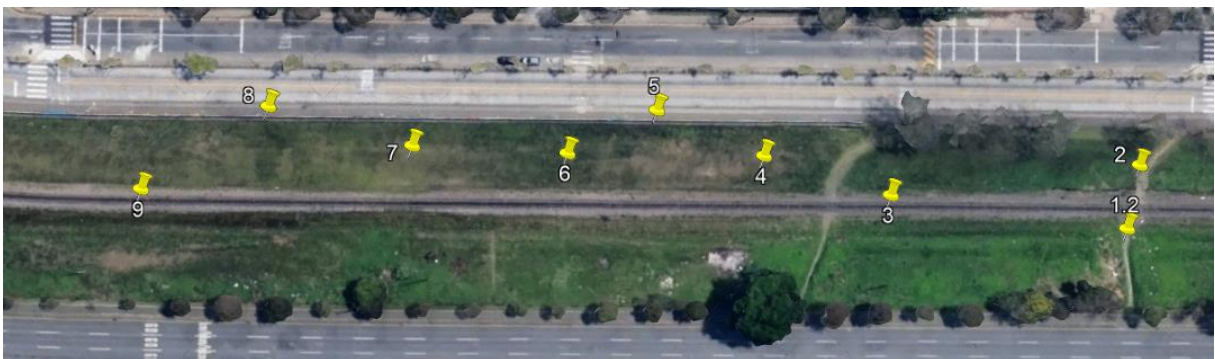
Figura 23 - Dados extraídos em KML

A Figura 23 a seguir, destaca os pontos de controle e checagem considerados no levantamento em questão.

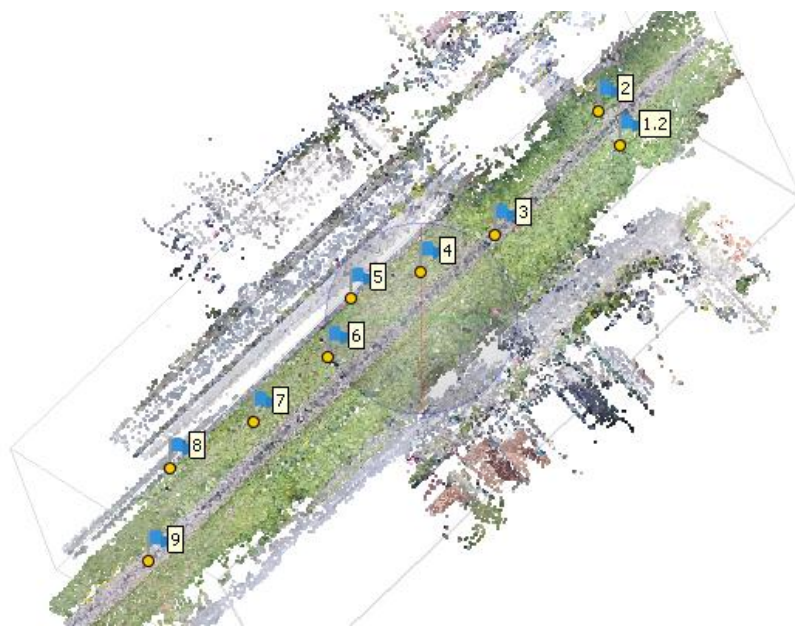
Figura 25 - Nuvem esparsa gerada no *Argisoft Metashape*

Ao observar as duas nuvens iniciais, verifica-se a maior eficiência do *Metashape* em analisar pontos como a vegetação, vias laterais e detalhes presentes nas imagens. Dessa forma, o processamento teve sua sequência executada no referido software. Para garantia da utilização de imagens com alta qualidade no processamento, realizou-se o procedimento de verificação deste índice de qualidade através da plataforma.

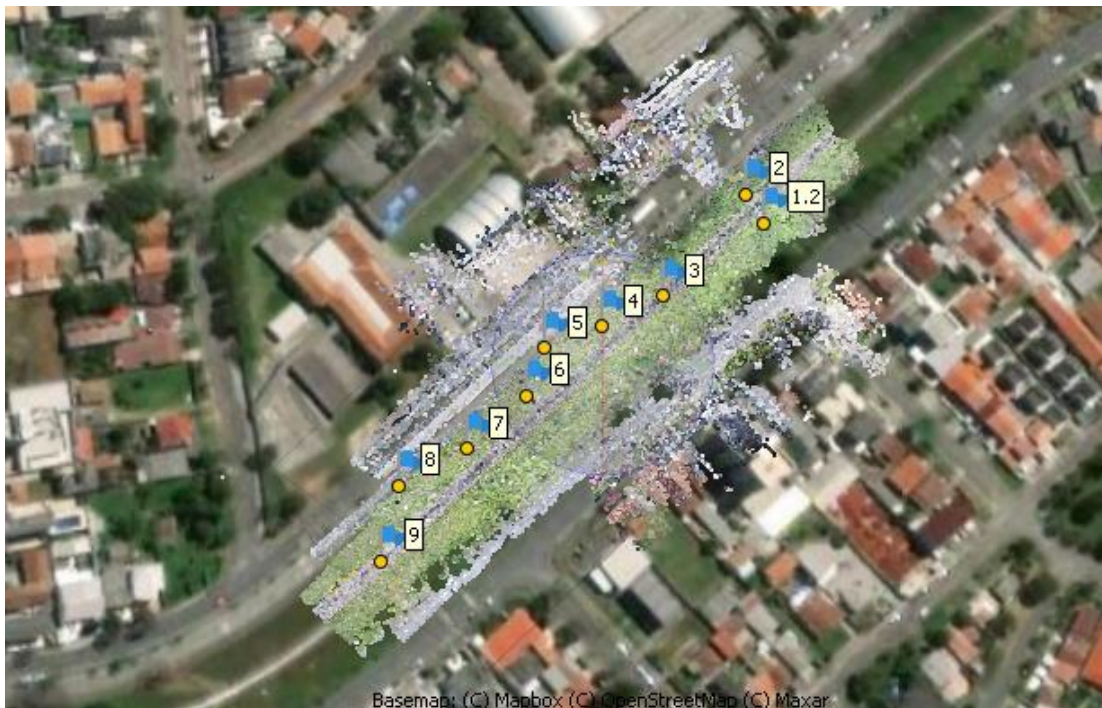
Figura 28 -Nuvem de pontos esparsa sobreposta com as imagens de satélite do local

A Figura 28 corresponde à nuvem esparsa com o georreferenciamento inicial sobreposta dentro do *software* com as imagens de satélite do local. Este procedimento foi utilizado para a conferência da posição e configuração do sistema de coordenadas inseridas anteriormente.

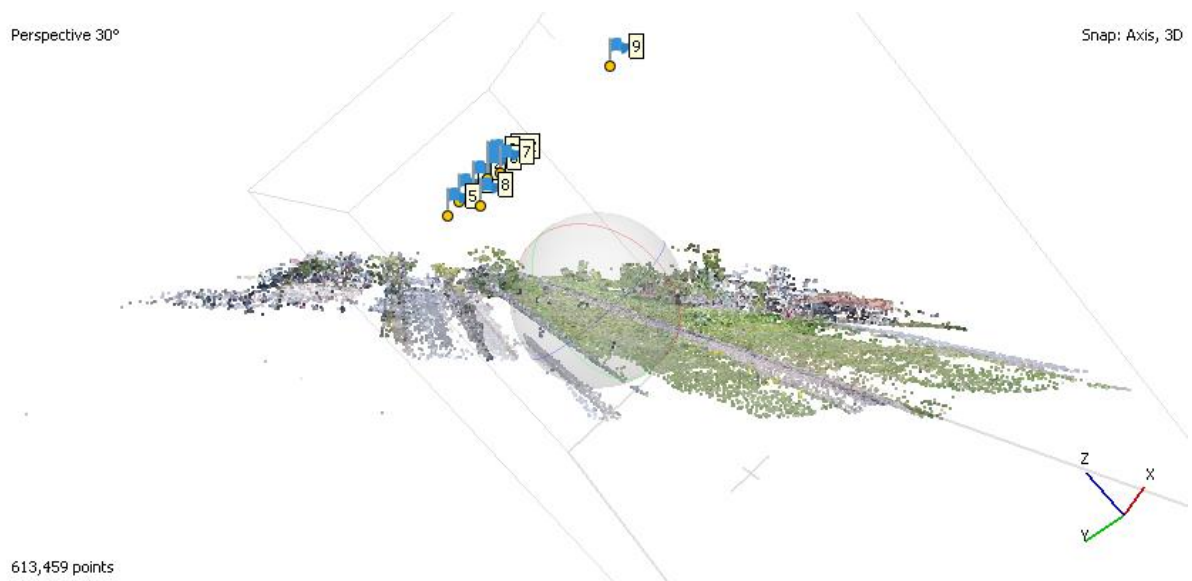
Figura 29 - Comparação da altitude da nuvem esparsa gerada em relação as coordenadas dos pontos de controle **coletados**

Após a inserção desses dados, foi necessário realizar a marcação manual dos pontos de controle em seus respectivos locais nas imagens. Na etapa seguinte, o *software* realizou a transformação dos valores correspondentes à altura das imagens, pois as coordenadas de altitude do drone apresentaram uma distorção da realidade. Como pode ser visualizado na Figura 29, as coordenadas dos pontos coletados se apresentam em pontos mais altos na nuvem preliminar gerada.

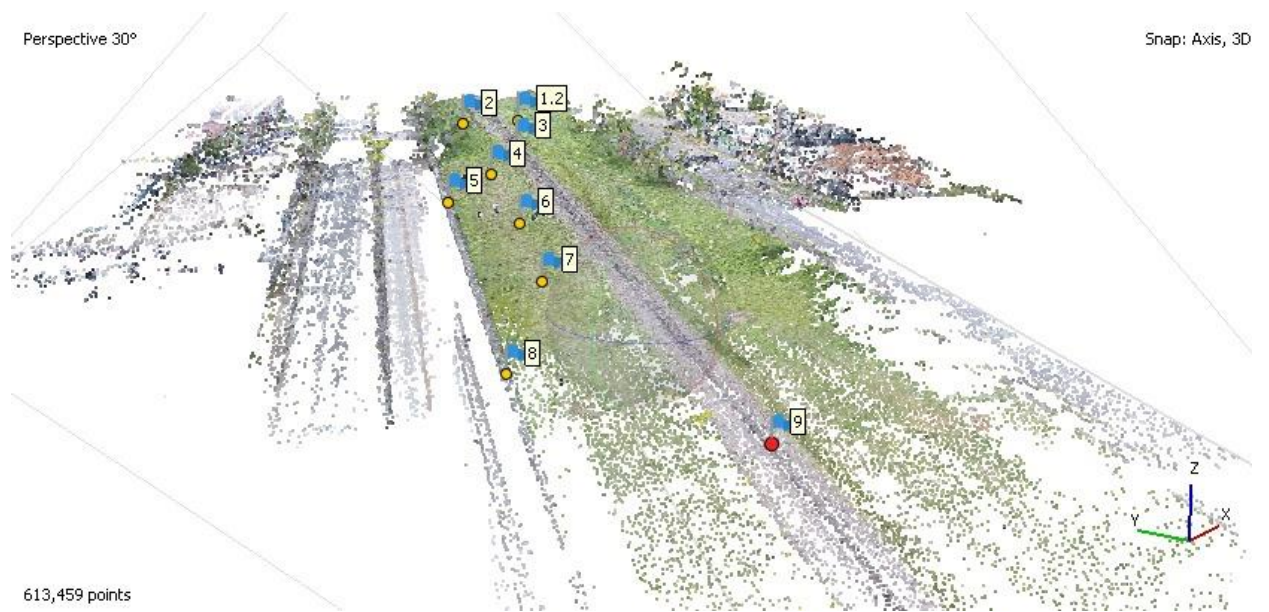
Figura 30 - Nuvem esparsa com altura corrigida

Após a marcação manual dos pontos e respectivo processamento, as coordenadas de altura foram corrigidas, resultando em uma nuvem georreferenciada com coordenadas corrigidas. A Figura 30 abaixo, mostra a nuvem preliminar com correção de coordenadas. Com o georreferenciamento concluído, foi processada a nuvem densa, conforme pode ser observado na Figura 31. Com a geração da nuvem densa, foi possível utilizá-la como base para a geração do Modelo Digital de Elevação (DEM) do local de levantamento, tal como pode ser verificado na Figura 32.

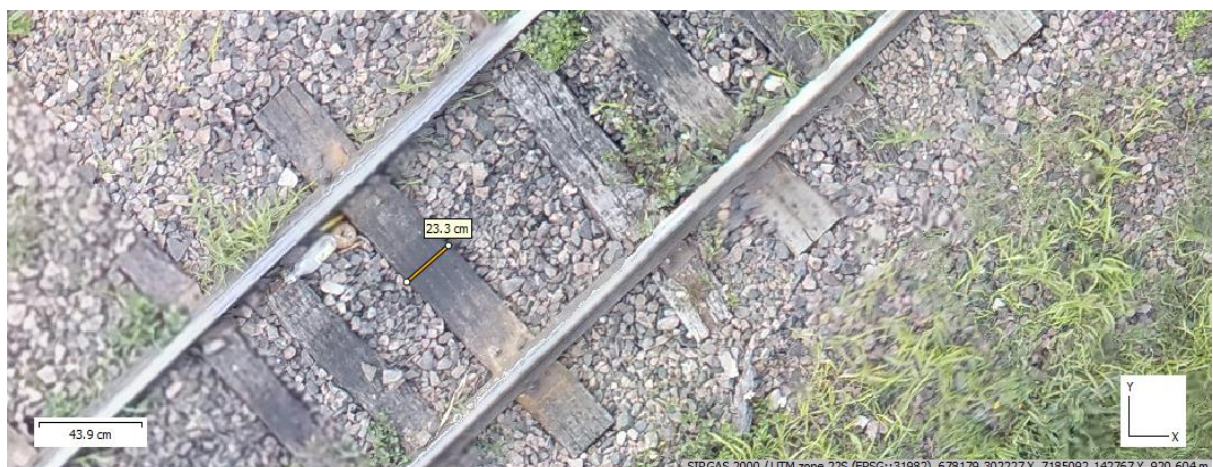
Figura 40 - Medição da largura do dormente

A partir do conhecimento da bitola da via, foi possível a partir da NBR 7511 (ABNT, 2013), conferir se as demais dimensões do dormente estão de acordo com a norma. A Figura 40 mostra um exemplo de medida realizada no dormente de madeira para conferência de sua largura, tendo como resultado 23,3 cm. Tal valor está de acordo com a NBR 7511 (ABNT, 2013).

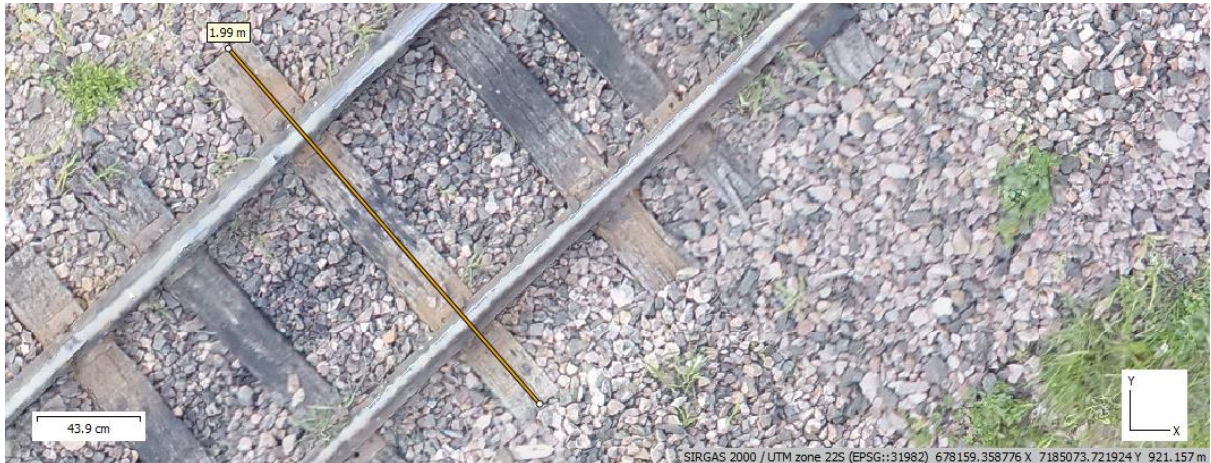
Figura 41 - Medição do comprimento do dormente

Com os dados obtidos nas medições acima, é possível estabelecer o intervalo para o comprimento dos dormentes. Este comprimento deve estar no intervalo de 190 a 205 cm. A Figura 41 exemplifica uma medição realizada no ortomosaico para

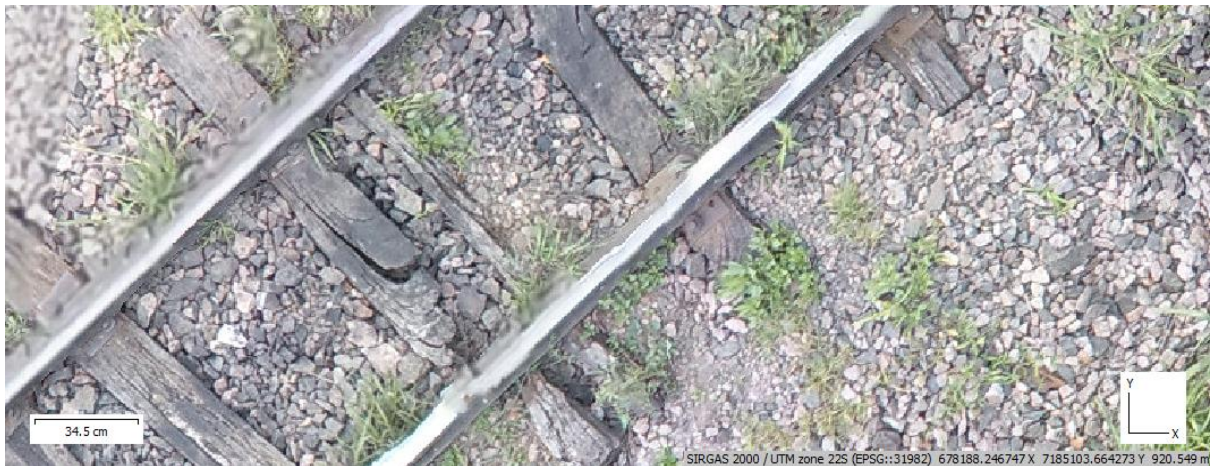
Figura 44 - Dormente em estado crítico

A Figura 44 demonstra um exemplo de dormente encontrado no trecho e categorizado como estado crítico. Dormentes que já se encontram em estado avançado de deterioração foram igualmente encontrados e categorizados, conforme exemplo da Figura 44.

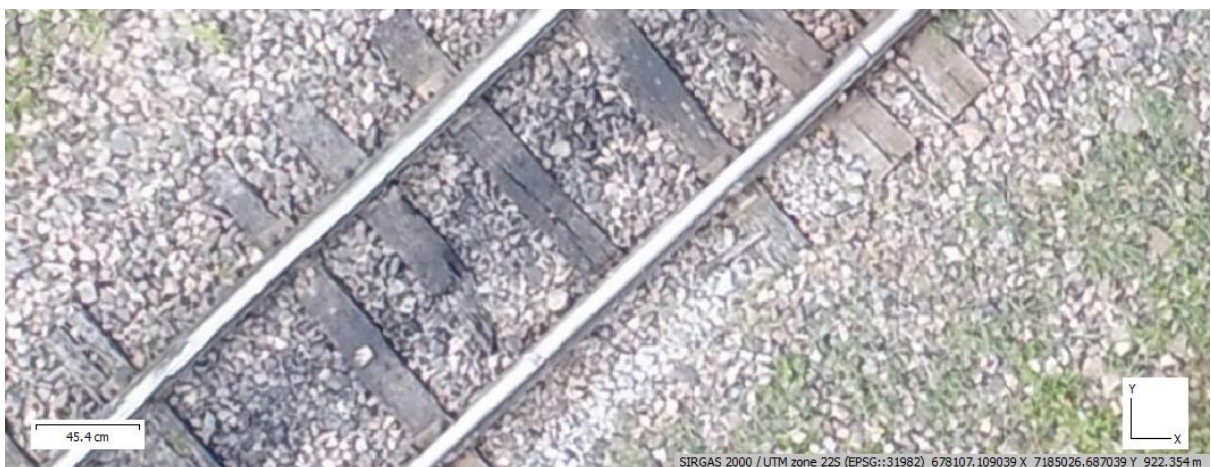
Figura 47 - Dormente com geometria faltante

Em algumas situações, foi possível localizar dormentes com quebras totais, ou seja, com geometria reduzida. Um exemplo deste caso pode ser encontrado na Figura 47, na qual se pode constatar a ausência de mais de um terço do comprimento total do dormente. Em outro aspecto, a Figura 48 mostra um dormente deteriorado de tal forma a não possuir mais zonas de fixação, se analisar o dormente à direita deste, nota-se que somente a zona de fixação e a zona de não fixação (A) restaram no mesmo.

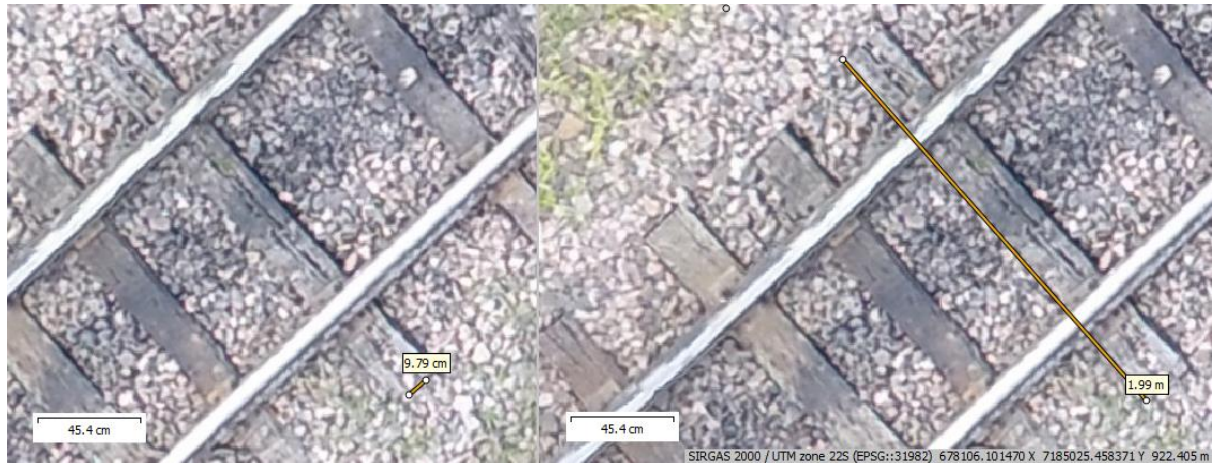
Figura 50 - Fendilhamento crítico

Na Figura 50, pode-se observar um caso de fendilhamento similar ao citado anteriormente, o qual percorre toda a extensão do dormente, tendo 199 cm de comprimento e largura superior a 9 cm em alguns pontos, deste modo, o dormente já não apresenta as características necessárias para suportar a carga e distribuí-las de modo adequado.

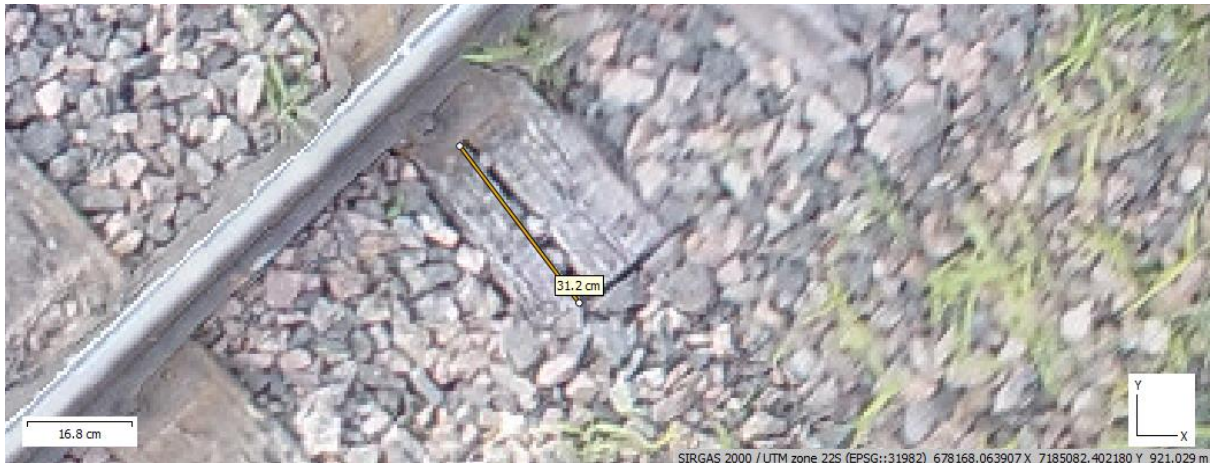
Figura 51 - Fendilhamento acima do permitido

Fendilhamentos que ocorrem em somente uma das zonas também foram encontrados no trecho de estudo. Por exemplo, a Figura 51 destaca um dormente no qual um fendilhamento de 31,2 cm foi encontrado. Este valor é muito superior ao intervalo de 15 cm permitido pela NBR 7511 (ABNT, 2013). Foi possível observar que, até mesmo em casos de dormentes mais novos, se constatou início de fendilhamento conforme exemplo da Figura 52. Na imagem se encontra um dormente que, de acordo com suas características físicas, é possível afirmar ser mais recente que os demais, apesar de já possuir fendilhamento em ambas as zonas de não fixação A.

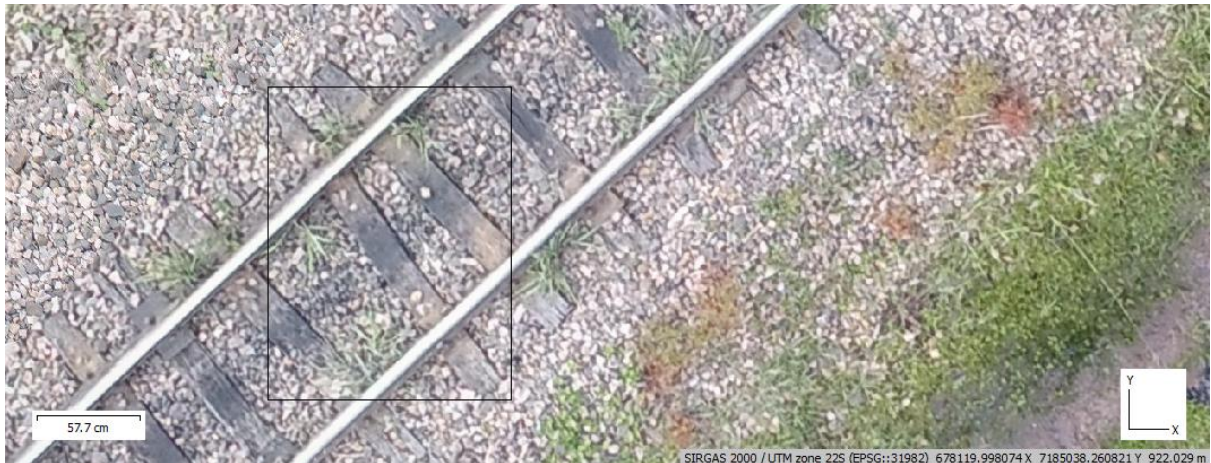
Figura 55 - Dormente apresentando escorregamento e esmoamento

O trecho estudado apresentou vários pontos de escorregamento de dormentes, conforme pode ser demonstrado na Figura 55, a título de exemplo. Além do escorregamento, o dormente em questão também apresenta esmoamento na zona fora de fixação à esquerda e fendilhamento na zona fora de fixação à direita. Desse modo, ele apresenta alerta em dois itens da norma, se classificando para dormentes a serem trocados.

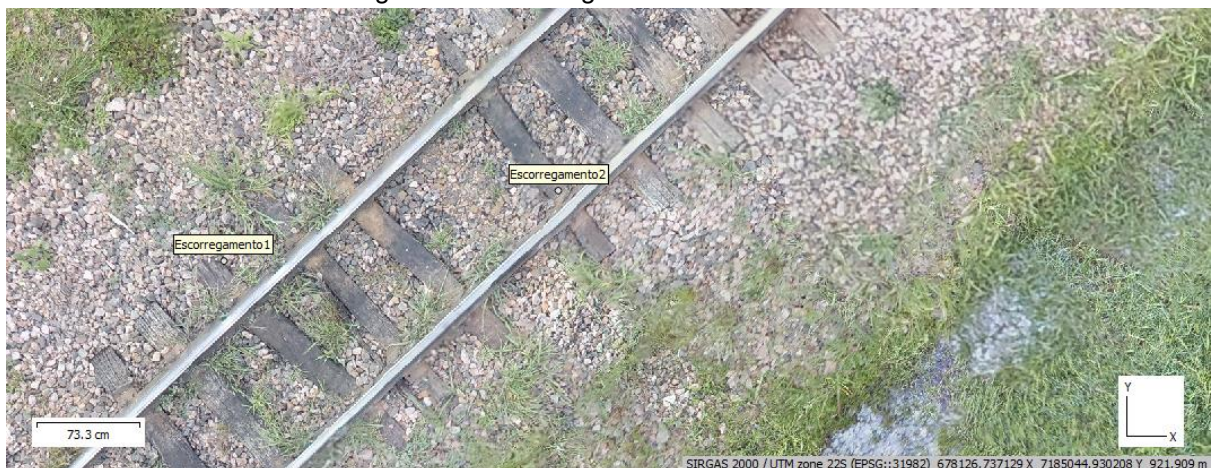
Figura 56 - Escorregamentos de dormentes

A análise realizada permite que sequências de dormentes sejam analisadas com maior agilidade e precisão, como no caso da Figura 56 a seguir. É possível visualizar nesta figura que dois dormentes apresentam escorregamento ao mesmo tempo, além da ausência de um dormente na via. Desse modo, a distribuição dos esforços não ocorre da maneira correta, fazendo com que os demais dormentes recebam uma carga maior e tendam a apresentar não conformidades, tornando a necessidade de reparo no trecho ainda maior.

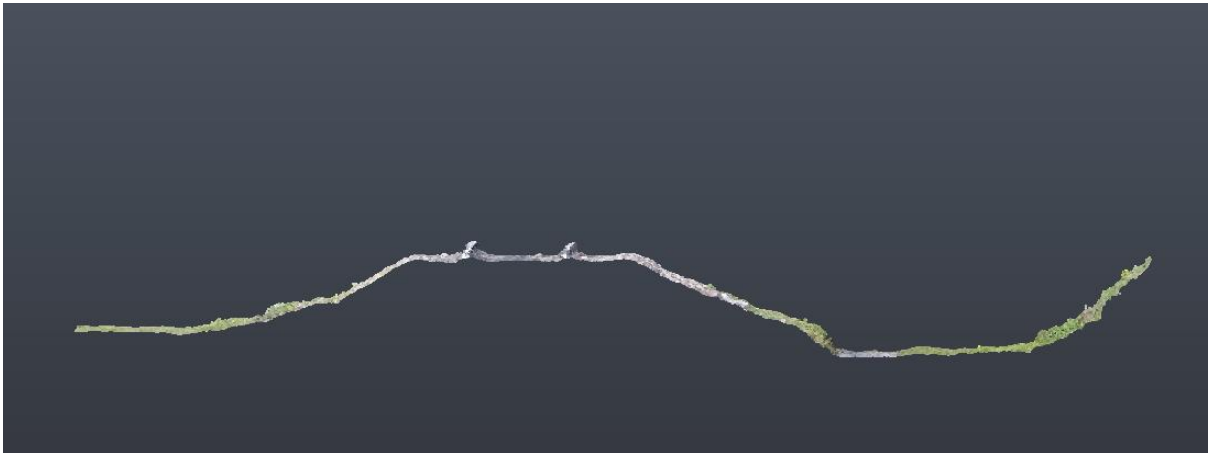
Figura 57 - Corte realizado na nuvem de pontos

modelo de elevação do terreno. Essa nuvem permite a extração de informações precisas sobre fatores importantes na ferrovia como, por exemplo, o perfil transversal do terreno (Figura 57), sendo possível gerar todo o perfil topográfico da área, além de uma análise sobre o volume de lastro no local.

Na Figura 57 é possível visualizar que os elementos ao redor da linha também são mapeados, sendo possível assim desenvolver estudos de interferência, faixa de domínio, e demais estruturas localizadas ao longo da linha, como é o caso de pontes.

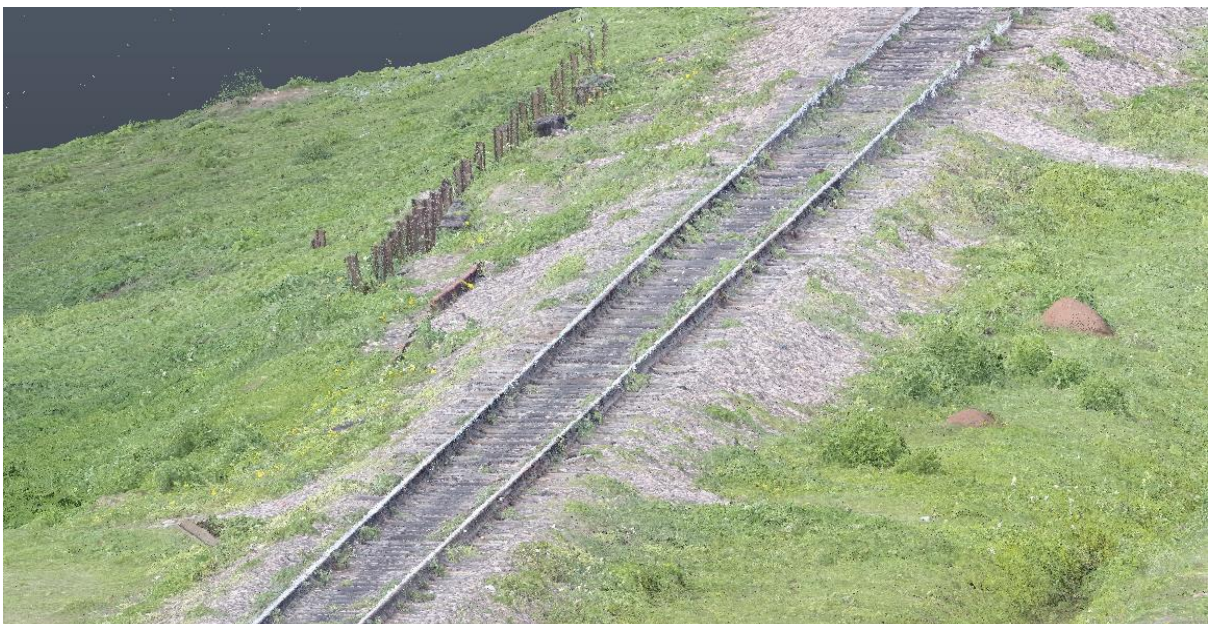
Figura 58 - Trecho da ferrovia em nuvem de pontos

Esses produtos gerados como cortes do perfil, informações de vegetação, lastro podem auxiliar em demais processos e projetos que envolvam a via férrea, além de servir como um banco de dados para obtenção de parâmetros e dados ao longo do tempo. Facilitando o planejamento de ações que envolvam a ferrovia.
