**MONITORAMENTO DA QUALIDADE DE FONTES DE ABASTECIMENTO DE
UMA PROPRIEDADE RURAL EM FRANCISCO BELTRÃO**

**Monitoring the Quality of Sources of Supply of a Rural Property In Francisco
Beltrão**

Trabalho de conclusão de curso de graduação
apresentada como requisito para obtenção do título de
Bacharel em Engenharia Ambiental da Universidade
Tecnológica Federal do Paraná (UTFPR).
Orientador(a): Ticiane Sauer Pokrywiecki.

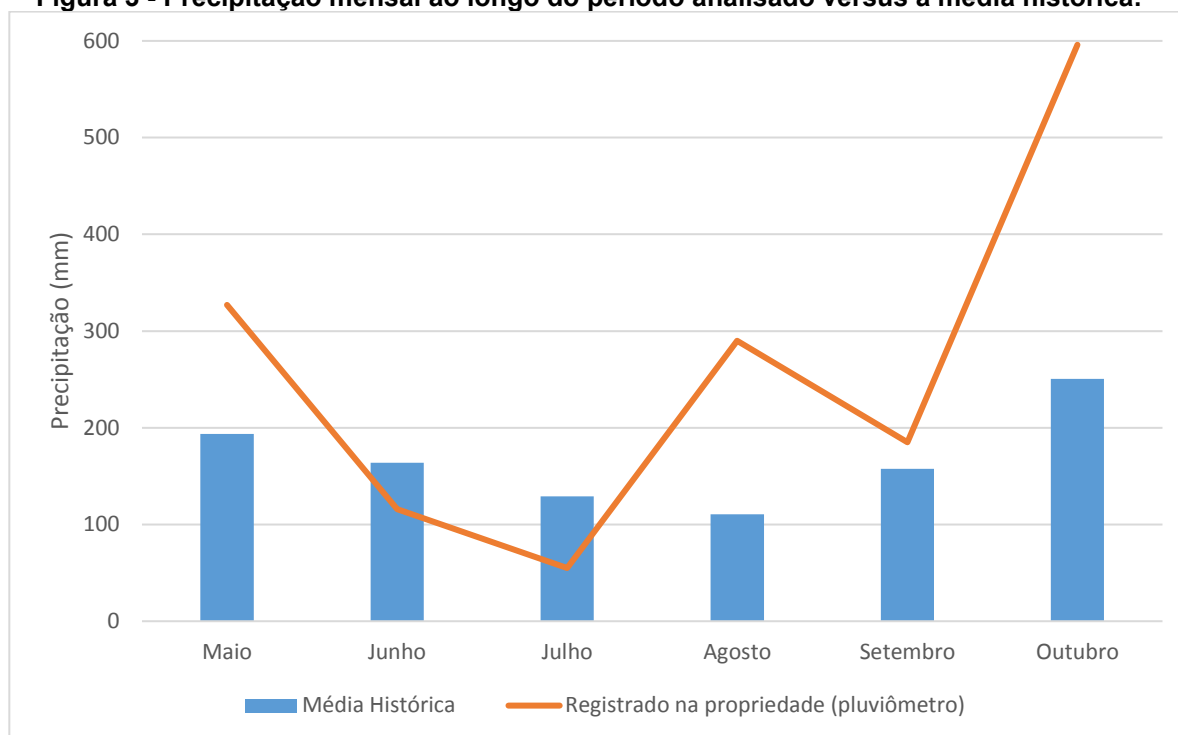
Figura 3 - Precipitação mensal ao longo do período analisado versus a média histórica.

A propriedade apresenta um pluviômetro manual para fins de monitoramento da precipitação instalado próximo da residência, o qual foi utilizado para monitorar a precipitação ao longo dos meses de maio a outubro de 2022. Com base nos dados obtidos, a precipitação ocorreu acima da média histórica nos meses de maio, agosto, setembro e outubro, sendo que nos meses de agosto e outubro a precipitação foi de 290 mm e 596 mm, respectivamente, o que representa mais que o dobro da média histórica em cada mês, a qual é de 110,5 mm e 250,7 mm, respectivamente.

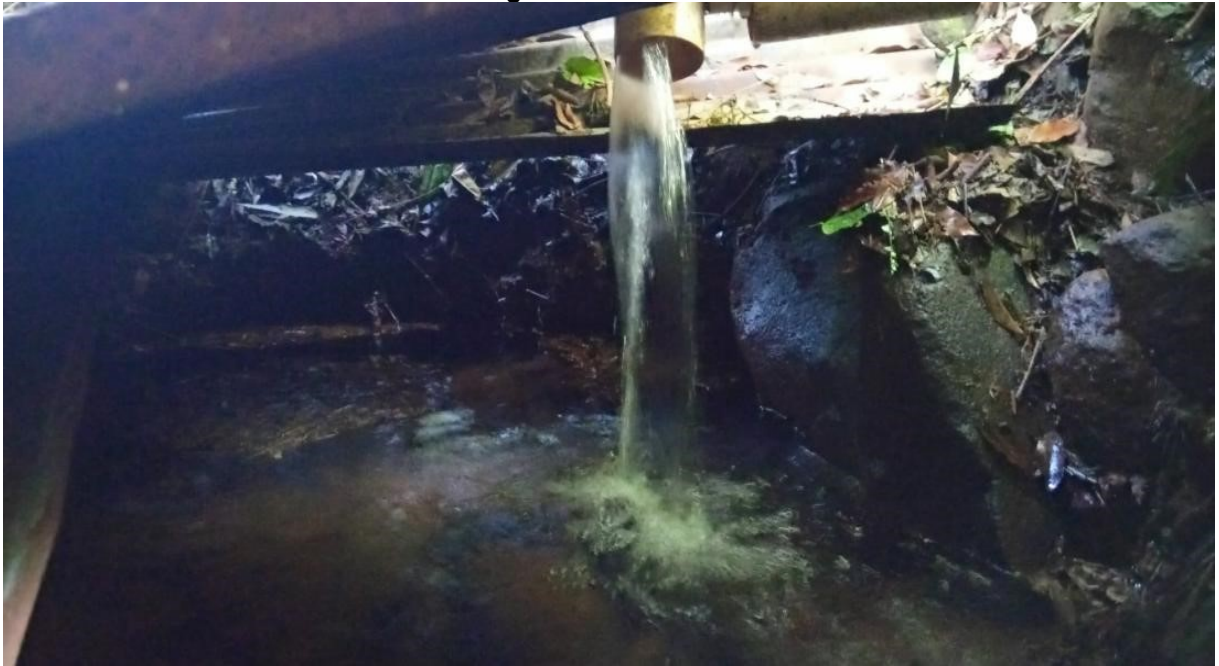
Figura 5 - Nascente.

Na propriedade existem duas fontes alternativas que foram avaliadas nesse estudo, uma nascente e um poço raso, ambas localizadas em cota topográfica superior à da residência, permitindo que o abastecimento da água seja realizado por ação da gravidade. A nascente está localizada na Área de Preservação Permanente (APP) ao lado de um curso d'água, no limite com a propriedade vizinha e com faixa de vegetação nativa ao redor entre 16 m e 20 m, contudo nas proximidades existem áreas agrícolas além de uma passagem para o gado leiteiro acessar as pastagens, a qual foi desativada no mês de julho. A água é coletada antes da exfiltração através de um cano de PVC de 100 mm e direcionada até um reservatório construído de forma a aproveitar o desnível natural do terreno (Figura 5).

A nascente é a principal fonte de abastecimento da propriedade, porém os eventos de precipitação abaixo da média que ocorreram nos últimos anos, devido o fenômeno da La Niña, fizeram com que a nascente secasse, assim a água do poço raso passou a ser a única alternativa para consumo humano e atividades domésticas.

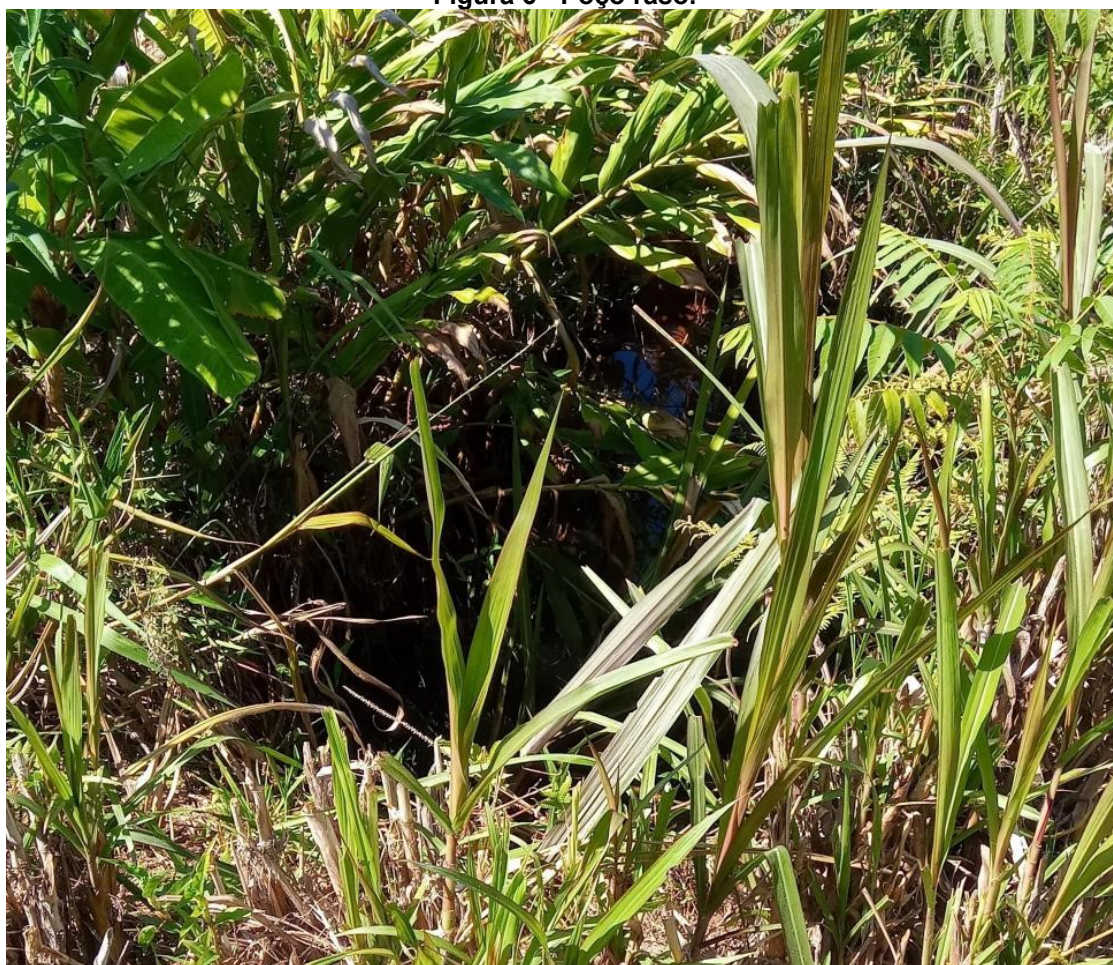
Figura 6 - Poço raso.

O poço está localizado em área de lavoura, com cultivo alternado entre feijão, milho, mandioca e pastagens de inverno, sem vegetação nativa no seu entorno ou proteção física, para evitar o acesso de animais ou das enxurradas (Figura 6).

Por estar inserido dentro da área agrícola, antes de ser finalizada as análises, no mês de julho o poço foi fechado para facilitar a mecanização da área, mas é possível afirmar que a sua preservação em relação a da nascente era menor, pois não apresentava nenhuma forma de proteção ou faixa de vegetação nativa para indicar sua presença e auxiliar a evitar possíveis quedas acidentais ou mesmo a contaminação da água.

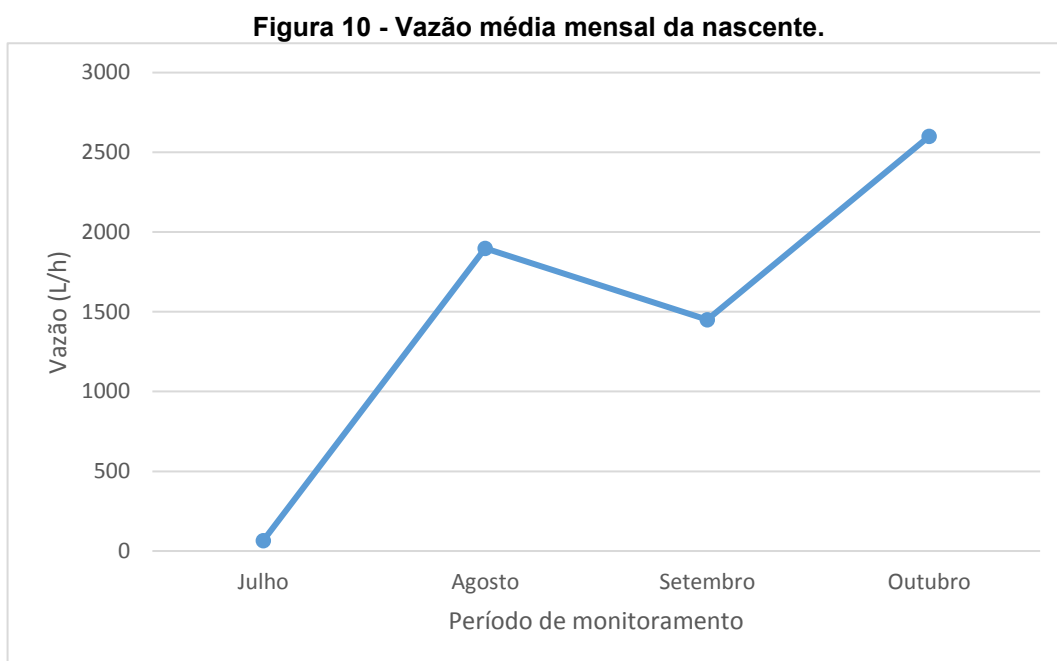
Ao longo do período de estudo, a vazão variou significativamente, indicando uma relação direta com a precipitação, pois nos meses com maior vazão, outubro e agosto, respectivamente, ocorreram eventos de precipitação acima da média e eventos de precipitação extrema, já no mês de julho foram registrados apenas 55 mm, levando a uma vazão média de pouco mais de 66 L h⁻¹, visto que em junho a precipitação também foi abaixo da média histórica, como pode ser observado na Figura 10.

Vale destacar que o mês de outubro é historicamente o mês mais chuvoso em Francisco Beltrão, no entanto no período de estudo ocorreram eventos de precipitação extremas ao longo do mês, principalmente entre os dias 10 e 11 em que na propriedade foram registrados cerca de 300 mm, resultando em uma vazão média mensal de 2.600 L h⁻¹. Por outro lado a menor vazão foi registrada no mês de julho. O que pode explicar esse resultado é que desde junho a precipitação estava ocorrendo abaixo da média histórica, sendo o reflexo de um pequeno período de seca. Dessa forma, é necessário planejar e controlar seu uso e consumo nos períodos de estiagem, visando garantir o abastecimento para a execução das atividades essenciais.
