**ANÁLISE DE FALHAS NAS ETAPAS EXECUTIVAS DA
CONSTRUÇÃO CIVIL**

Failure analysis in the executive stages of civil construction

Trabalho de conclusão de curso de graduação apresentada como requisito para obtenção do título de Bacharel do Curso Superior em Engenharia Civil da Universidade Tecnológica Federal do Paraná – UTFPR.

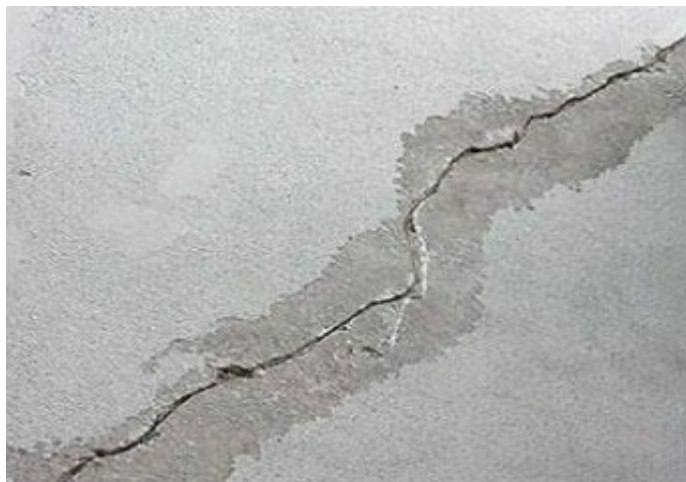
Figura 1 – Fissura Geométrica.

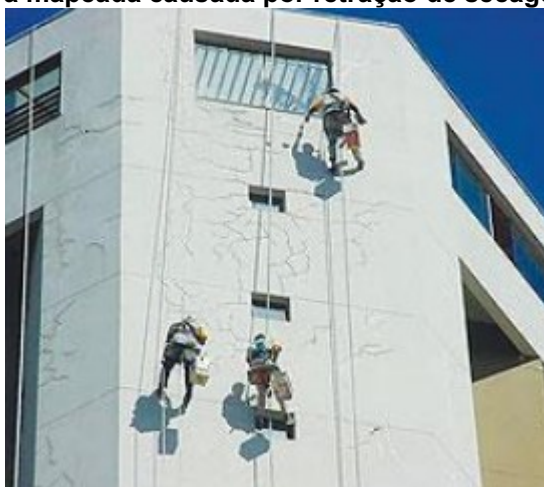
Figura 2 – Fissura mapeada causada por retração de secagem da argamassa.

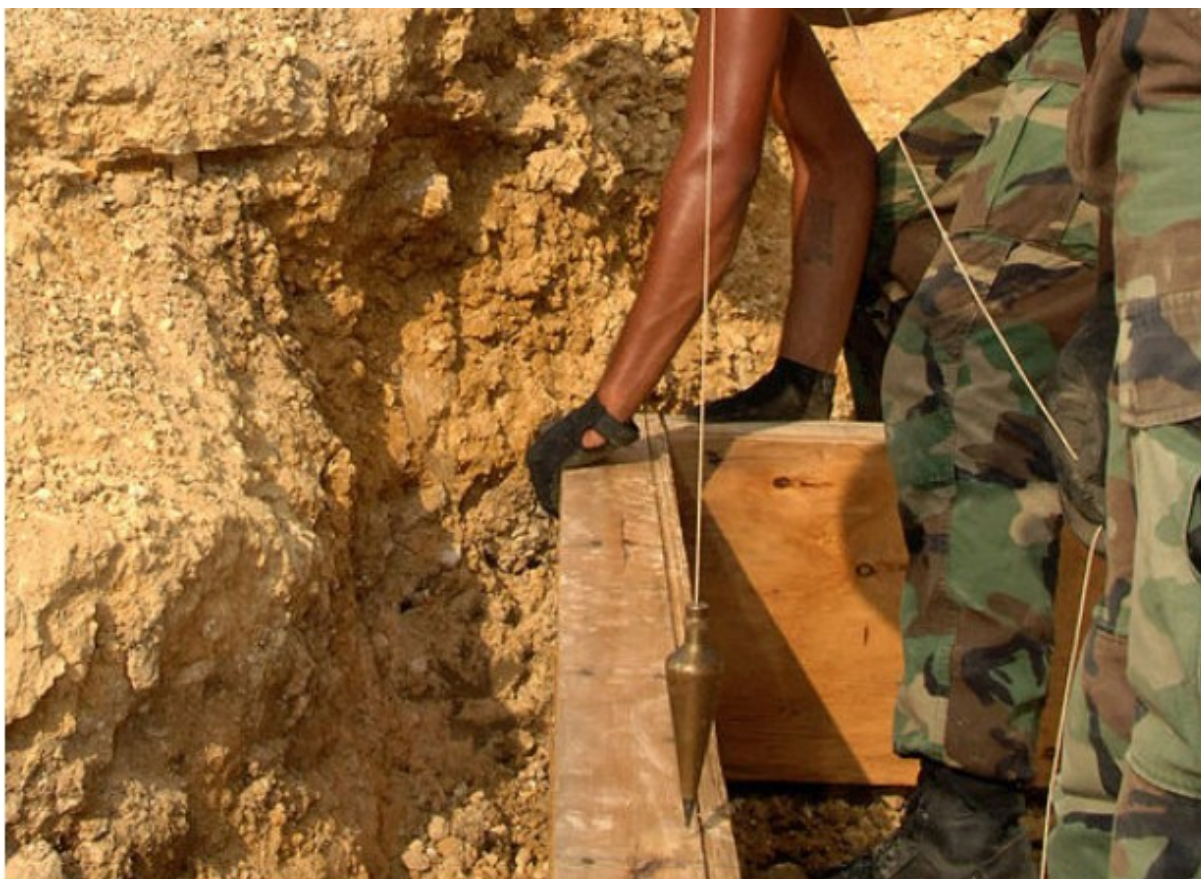
Figura 4 – Prumo sendo utilizado.

Deve ser utilizado sempre que possível para garantir o perfeito alinhamento das construções em seu plano vertical (AMBRÓSIO, 2018).

De acordo com Ambrósio (2018), é muito comum observarmos a ausência do prumo nas obras, o seu uso é fácil e eficiente, uma das principais patologias encontradas em campo ocasionadas pela falta do uso do prumo, são as alvenarias em discordância com o plano vertical da construção, essa patologia origina defeitos visuais, podendo levar a falhas estruturais dependendo do grau em que se encontra.

É necessário refazer a alvenaria para obter um resultado perfeito e solucionar a patologia, porém, muitos construtores optam por regularizar a alvenaria na etapa do emboço, podendo ocasionar outros tipos de problemas se caso for realizada de forma inadequada, corre o risco de gerar patologias como o desprendimento das placas de argamassa ou trincas em toda a sua superfície (AMBRÓSIO, 2018)

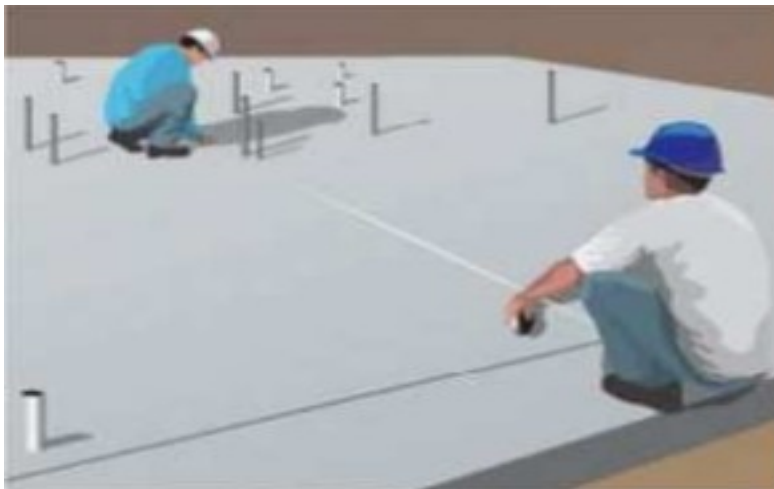
Figura 5 – Esquema ilustrativo da locação de elementos estruturais na fôrma da laje com o auxílio de trenas e lápis de carpinteiro.

A demarcação que informa a localização exata das fundações e vigas baldrame são de responsabilidade da equipe de topografia da obra, muitas vezes encontramos falhas nos marcos adensados nos lotes referentes as primeiras etapas da construção, ocasionando assim, problemas futuros com disparidade de medidas e desencontros estruturais, é necessário refazer ou adaptar os elementos do caso (SILVA, 2015).

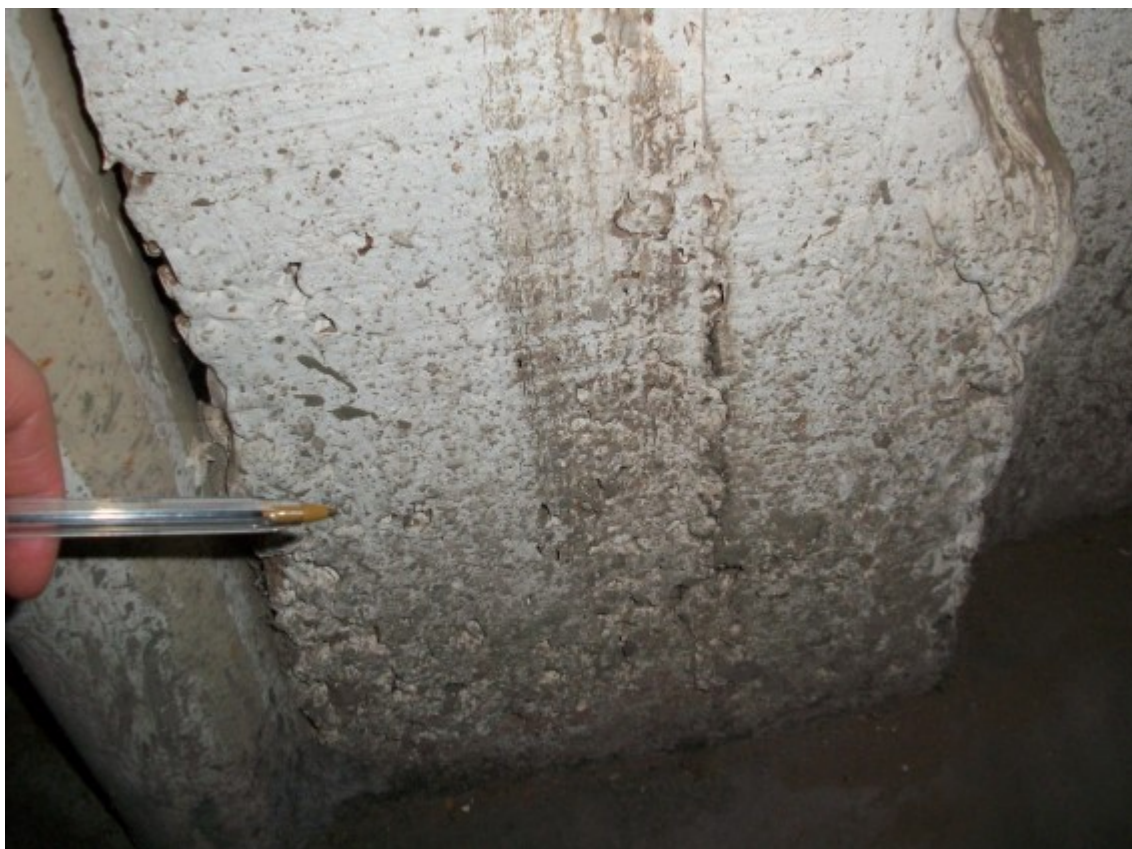
Figura 6 – Segregação do concreto na base do pilar.

De acordo com Lottermann (2013), essa patologia prejudica diretamente o desempenho da estrutura, podendo ocasionar em severos danos devido à falta de transpasse de esforços pré-projetados para a estrutura.

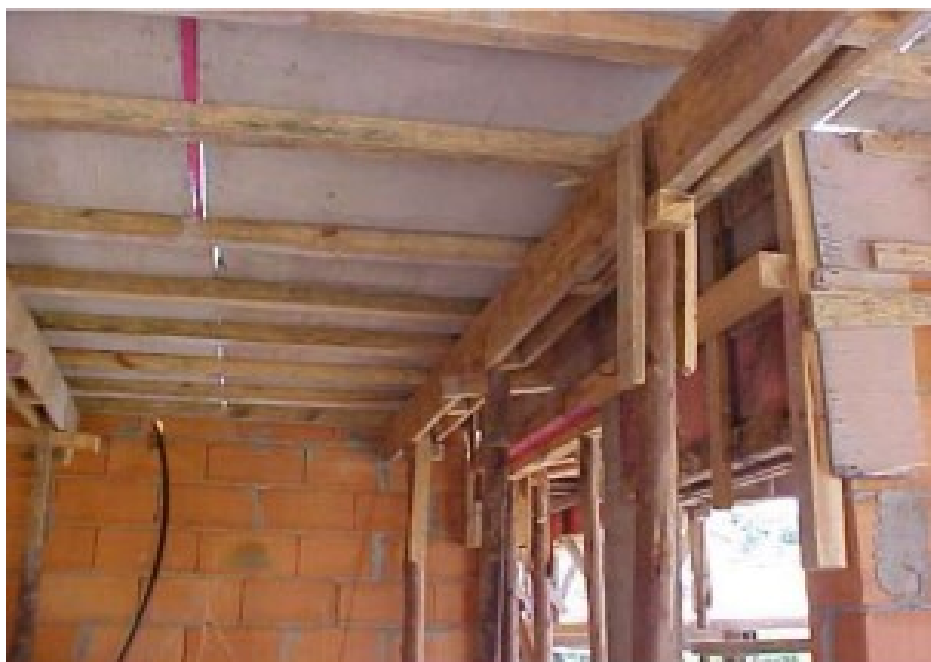
Figura 7 – Escoramento com madeira.

Com a existência da falha no escoramento, pode-se haver sobrecargas não projetadas na estrutura, podendo ficar submetida a tensões que vão gerar deformações fora dos limites permitidos por norma, a estrutura pode ser comprometida integralmente, em casos mais sérios, pode levar a ruína, colocando em risco a segurança de todos (SIMA, 2016).

Para evitar e solucionar as patologias do escoramento, deve-se inserir escoras que conectem o local a ser concretado com o solo, afim de transferir para o solo toda a carga adicional que será lançada, o escoramento deve ser feito de forma segura e obedecendo todas as normas brasileiras estipuladas na NBR-6118, na qual define todas as características executivas de acordo com os tipos de escoramento utilizados (SIMA, 2016).

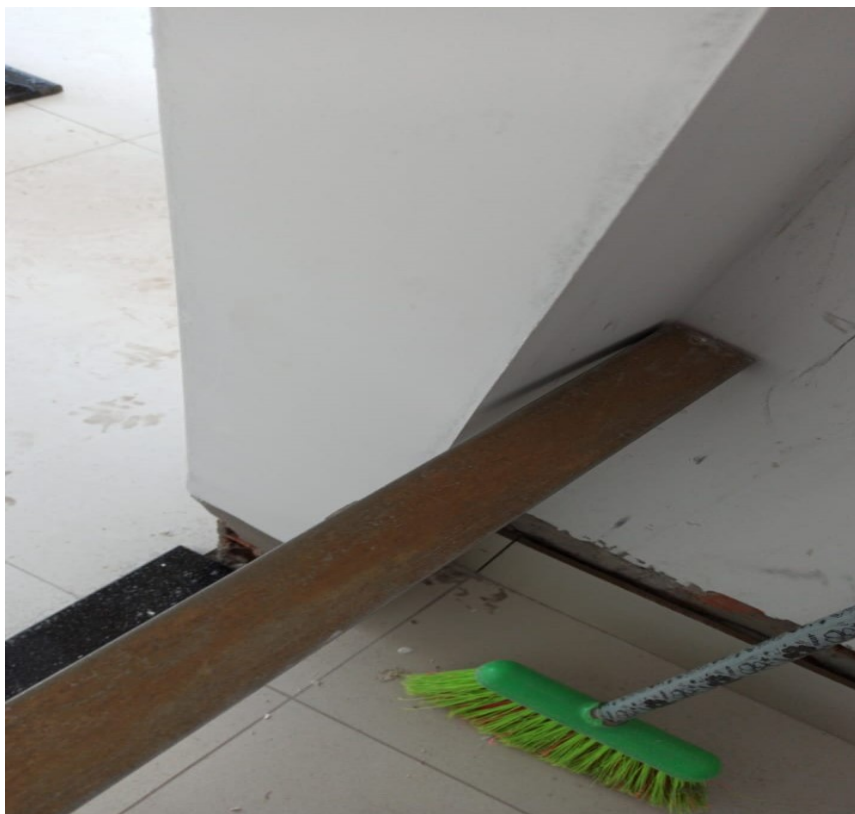
A parede indicada na figura apresenta uma deformidade causada pela falta do uso do prumo durante a execução, a mesma deve ser consertada, pois a patologia gerada afetou diretamente os proprietários da residência.

Figura 8 – Alvenaria irregular

Para corrigir o problema indicado na figura 8, é necessário refazer o serviço, conforme observamos na figura 9, gerando retrabalho e custos ao construtor. Em alguns casos optam por regularizar a alvenaria na etapa do emboço, podendo gerar outras patologias, como o desprendimento das placas de argamassa ou trincas em toda a sua superfície, neste caso, o emboço foi refeito para consertar a deformidade por falta do uso do prumo, o resultado poderemos observar na figura 10.

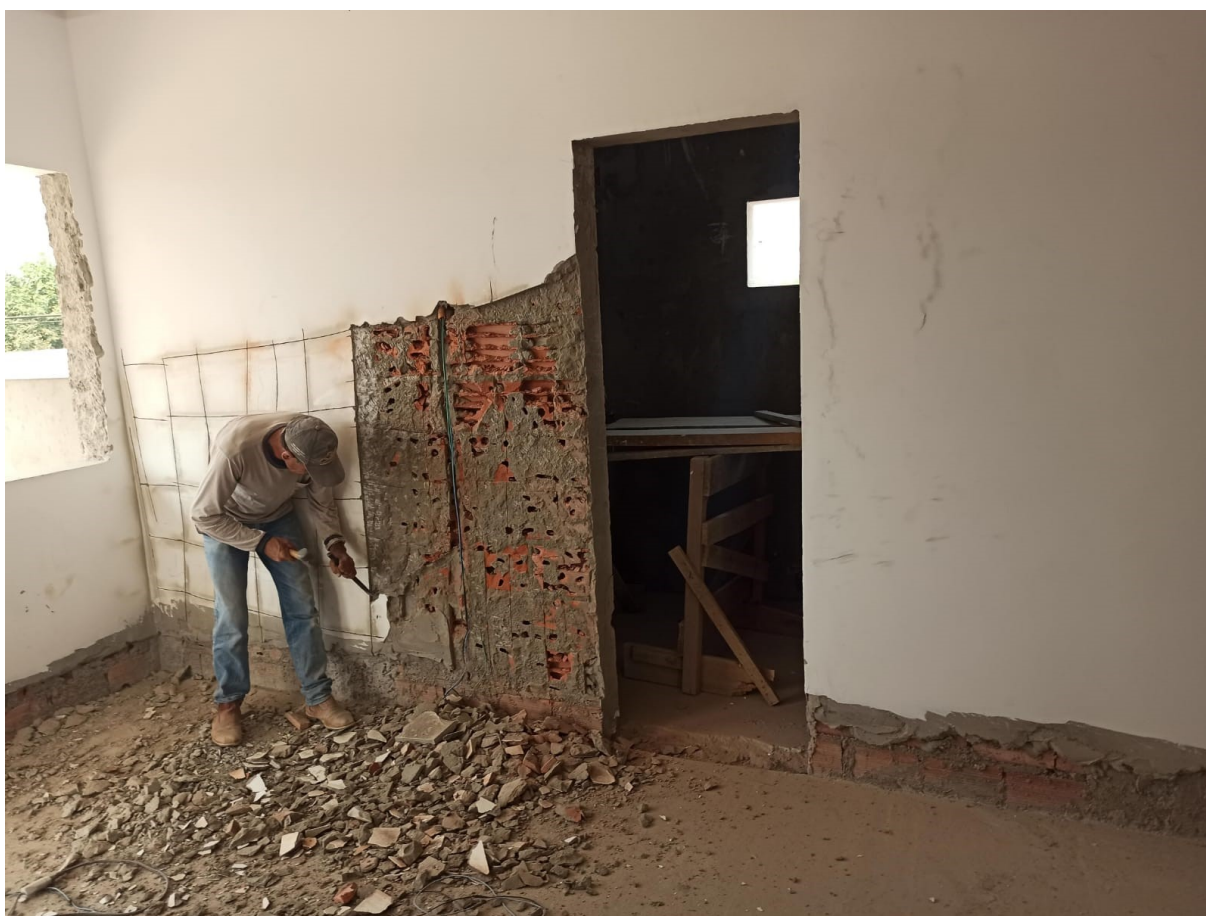
Figura 9 – Emboço sendo refeito.

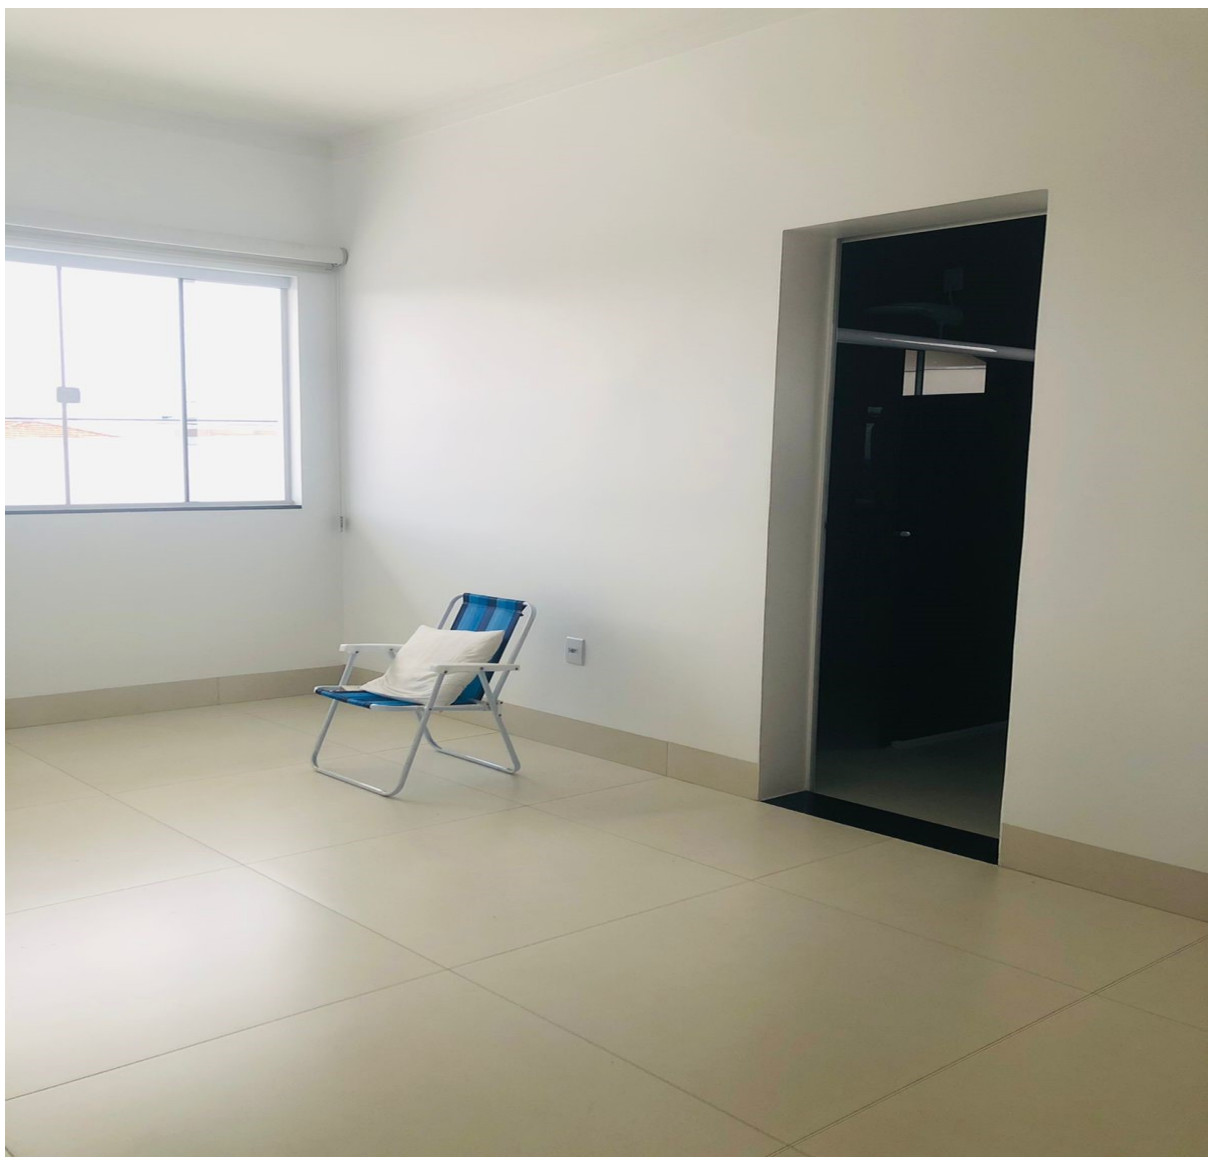
Figura 10 – Parede consertada.

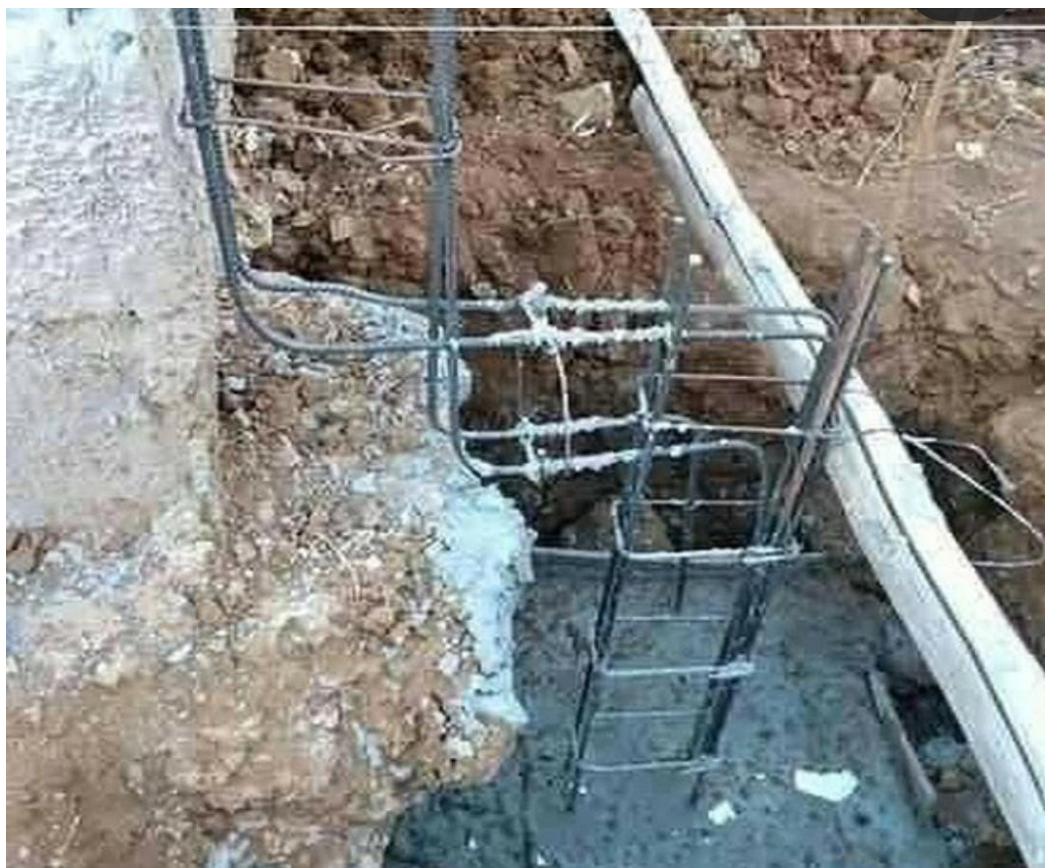
Figura 11 – Excentricidade em pilar

De acordo com a figura 11, podemos observar uma incongruência na geometria e locação do pilar com a fundação presente na imagem, é uma falha que provavelmente foi gerada pela má demarcação dos elementos estruturais na etapa executiva de locação das fundações e pilares.

Conseguimos observar que a falha em questão acarretou na construção de um pilar que será responsável pela existência de patologias futuras nesta construção, o mesmo ficou locado em uma posição que irá transferir as cargas para a estaca de fundação da construção vizinha, gerando fissuras e problemas estruturais nas duas construções.

Para solucionarmos o problema indicado na figura 11, podemos realizar um reforço estrutural com um apoio em sua base por um bloco ou viga de alavanca, garantindo que toda a carga produzida no pilar seja completamente transferida para a fundação no qual ele foi construído, sem interferir na fundação da construção vizinha, conforme observamos na figura 13.

Podemos também, alterar todos os projetos da construção, fazendo com que a falha na locação do pilar e fundação se tornem o novo alinhamento da construção, para que os mesmos fiquem geometricamente alinhados e compatibilizados com todos os outros projetos, sem que haja deformidades geométricas no pilar e interferência na fundação vizinha.

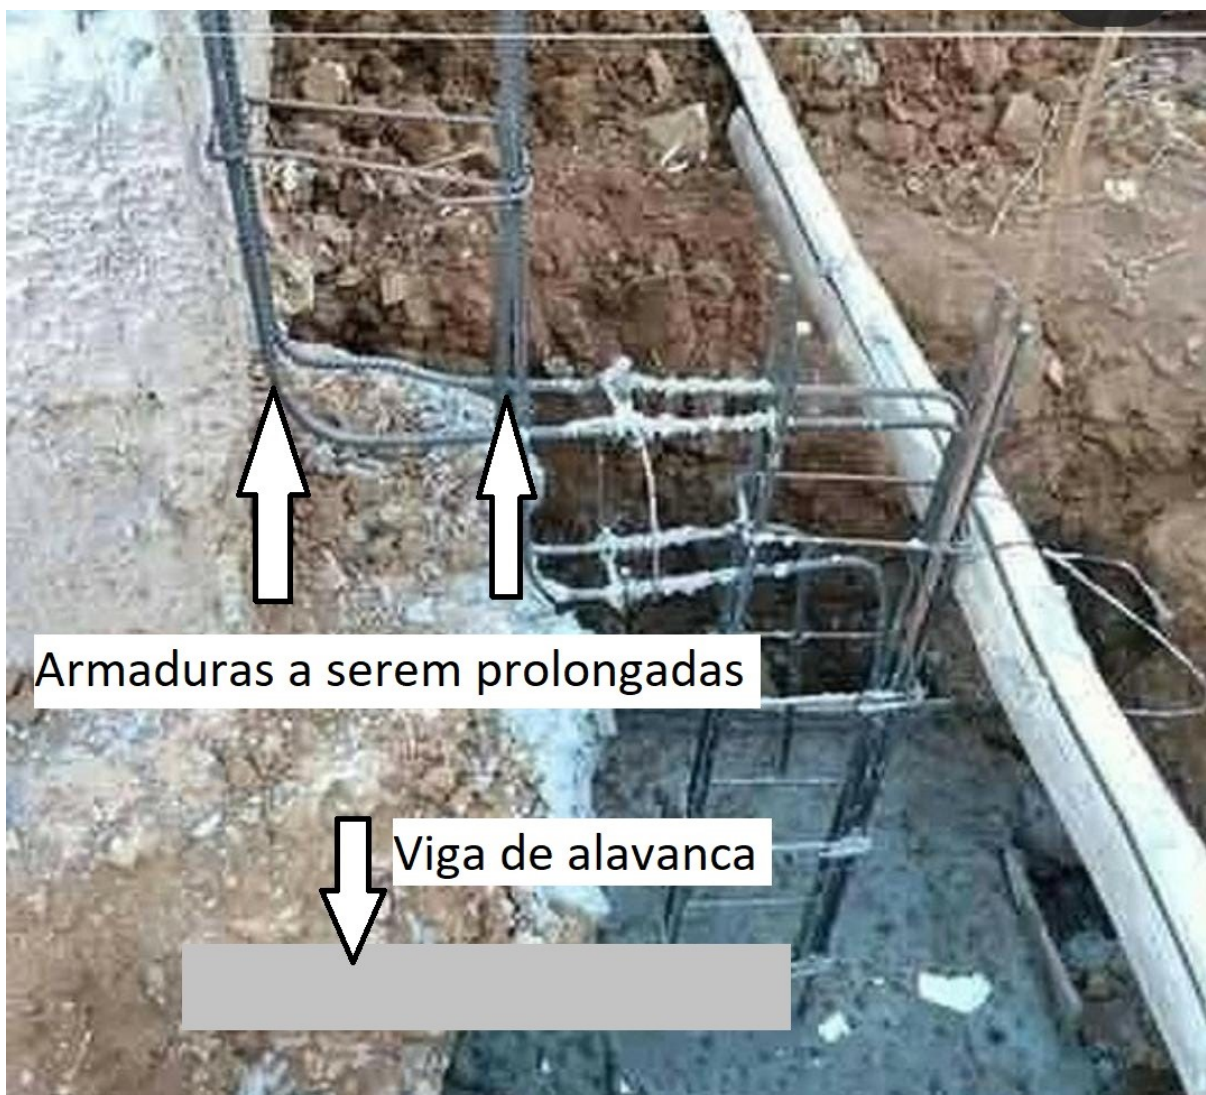
Figura 12 – Viga de alavanca.

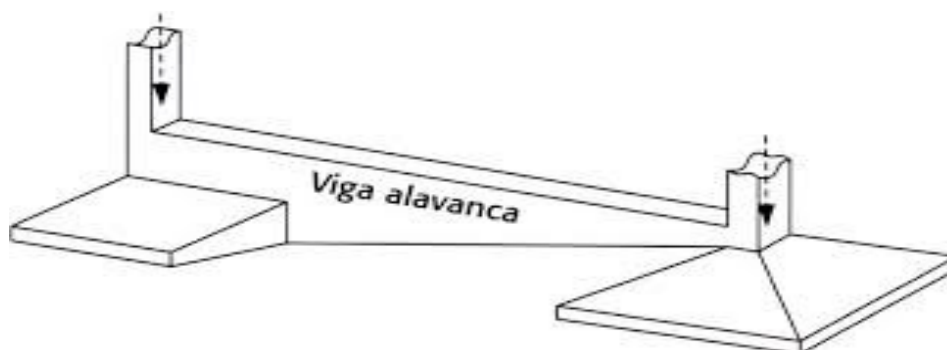
Figura - 13 Viga de alavanca.

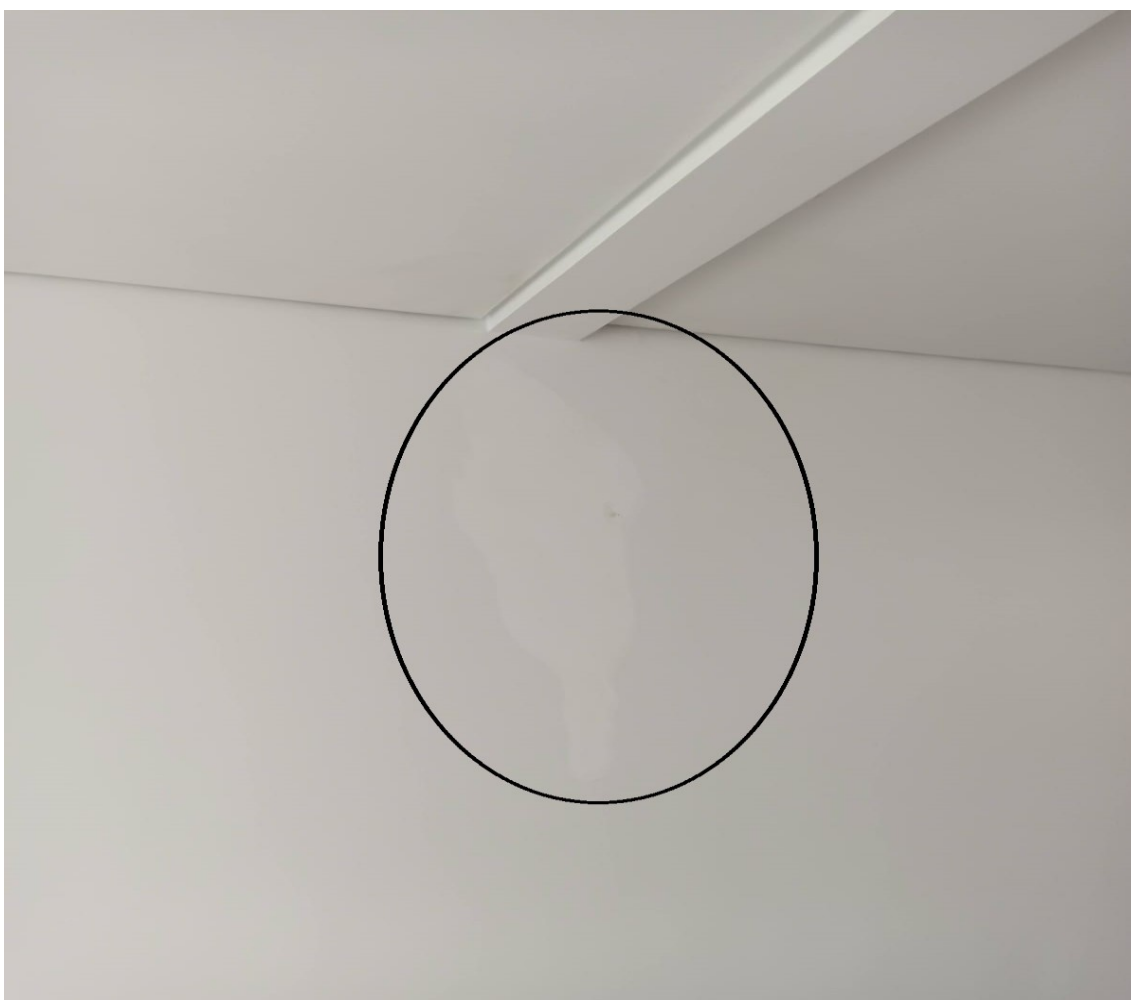
Figura 14 – Patologia em pintura na alvenaria.

De acordo com a figura 14, podemos identificar uma patologia gerada na pintura de uma alvenaria, a mesma foi originada pela pintura feita em superfície úmida.

Para a solução da patologia na pintura apresentada na figura 14, foi retirado todo o material danificado, em alguns casos pode ser apenas a tinta ou também a argamassa e alvenaria, sanou-se o agente causador, realizada a limpeza do local com um pano úmido, aguardou-se o material secar, e depois foi refeita a pintura de forma adequada, o resultado podemos observar na figura 15.

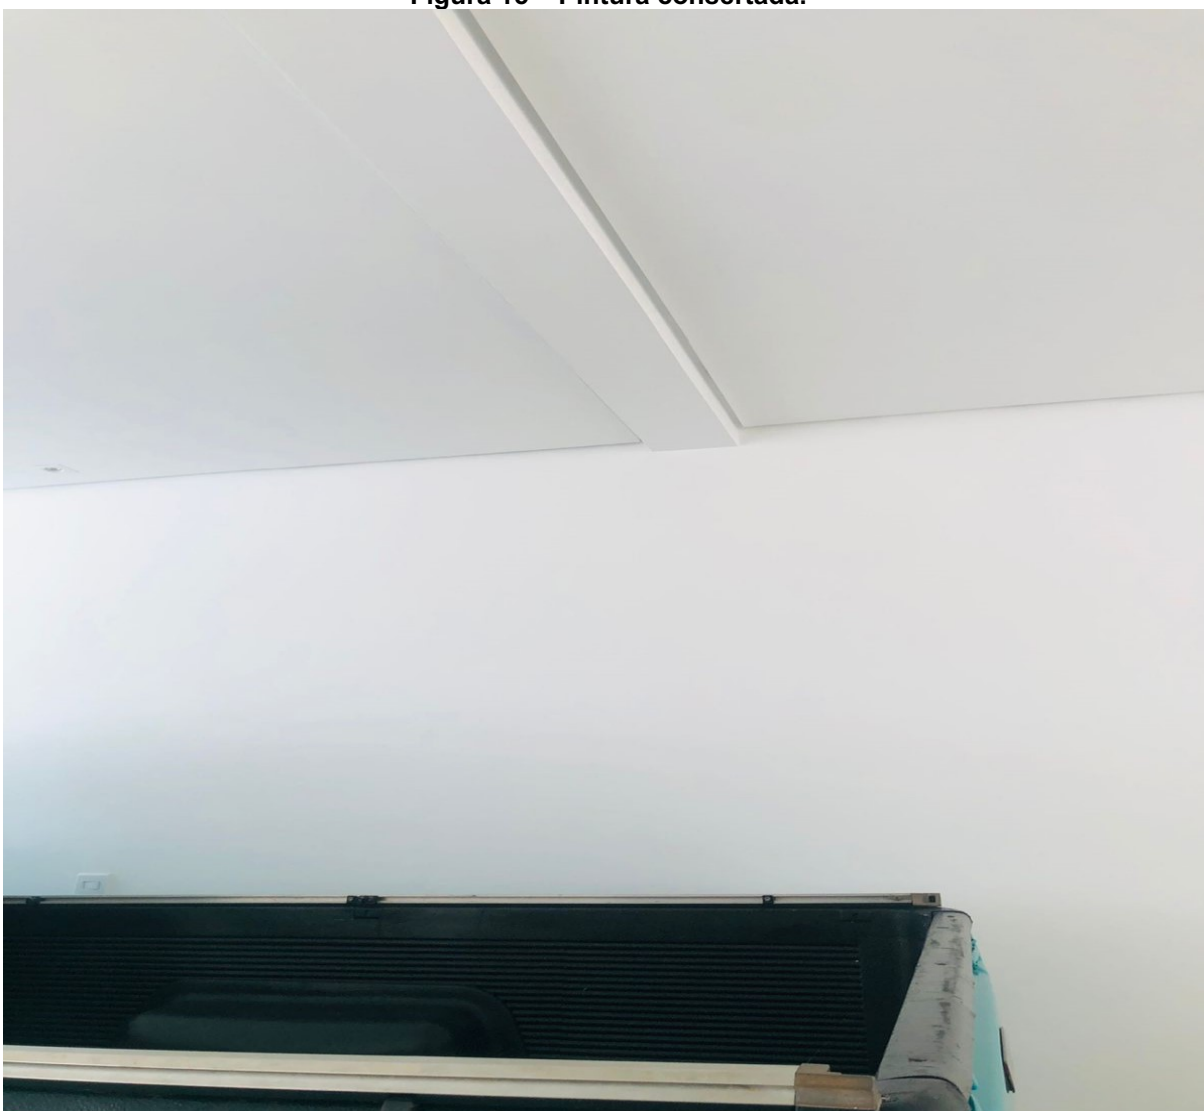
Figura 15 – Pintura consertada.

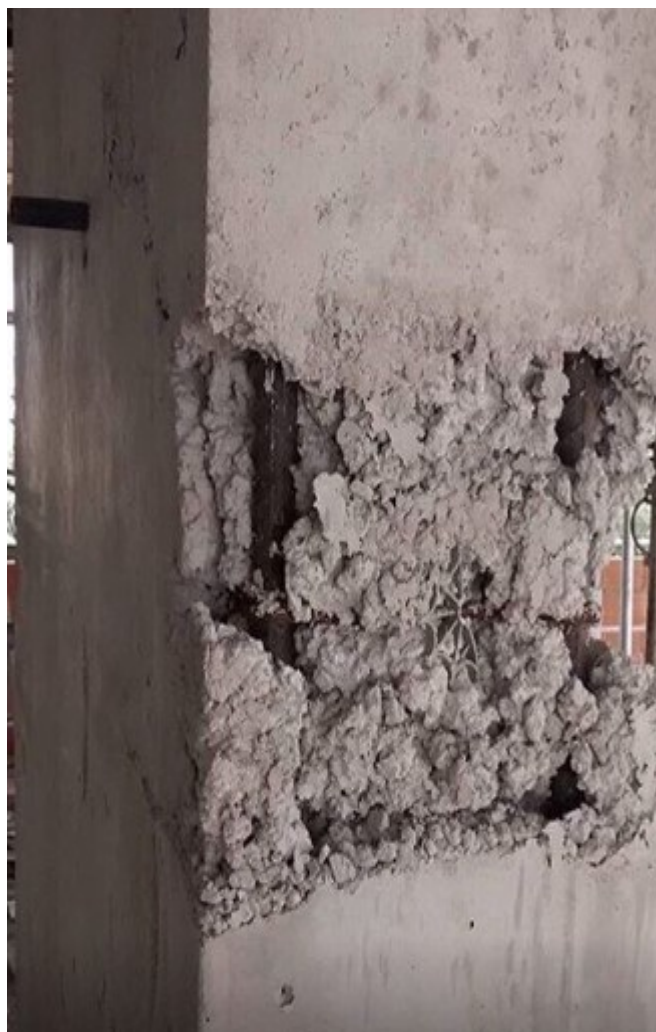
Figura 16 – Segregação em Pilar de Concreto.

Conforme observamos na figura 16, a segregação do concreto apresenta grande falta de homogeneidade da mistura, gerando vazios e perda de resistência do concreto, pode ser causada pelo lançamento inadequado ou por outros fatores, como exemplo, a má vibração do concreto após o lançamento, em alguns casos, o vibrador pode ficar mal posicionado e não ter o efeito de homogeneização do concreto, observamos também a existência de um espaçador danificado, dentro do concreto segregado, o objeto pode ter sido ineficiente no momento da concretagem, ou, o traço do concreto pode estar errado.

As patologias causadas na edificação pela segregação do concreto estão relacionadas a existência de uma estrutura danificada que não cumpre com a função de resistência de carga na qual foi projetada inicialmente, a segregação pode causar flechas excessivas, corrosão das armaduras e perda de eficiência estrutural.

Pode ser ocasionada pelo lançamento inadequado, pela má vibração do concreto, vibrador mal posicionado, espaçadores danificados ou traço do concreto pode estar errado.

Para consertar a patologia indicada, é necessário escorar a laje no qual o pilar ou viga está conectada, retirar o concreto na região segregada, lixar todas as ferragens que apresentam corrosão e que podem ser recuperadas, acrescentar ferragem nos casos onde a corrosão está muito avançada, aplicar uma argamassa

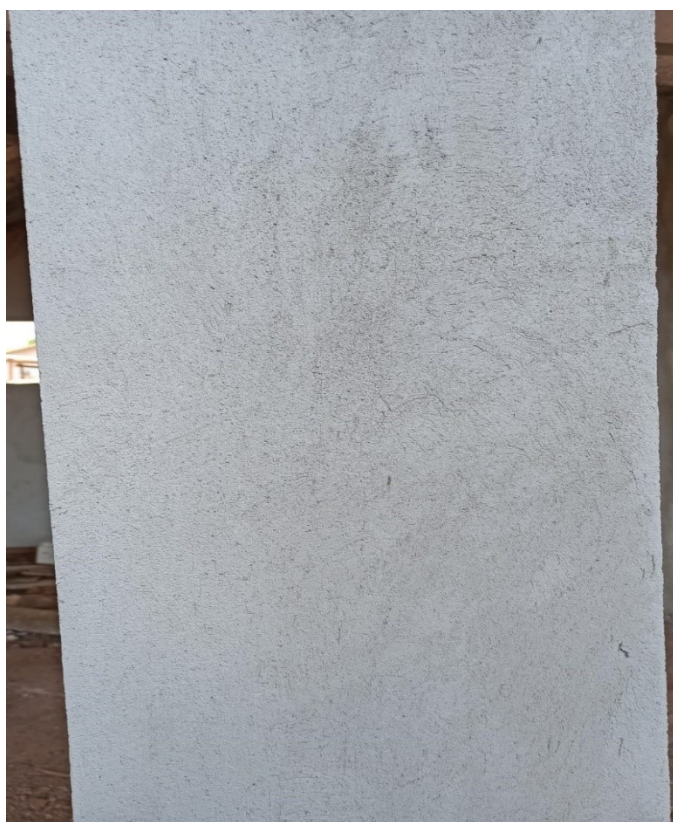
Figura 17 – Pilar consertado.

No caso indicado, foi utilizado a argamassa graute na região danificada, garantindo maior resistência no local afetado e podemos observar a patologia solucionada na figura 17.

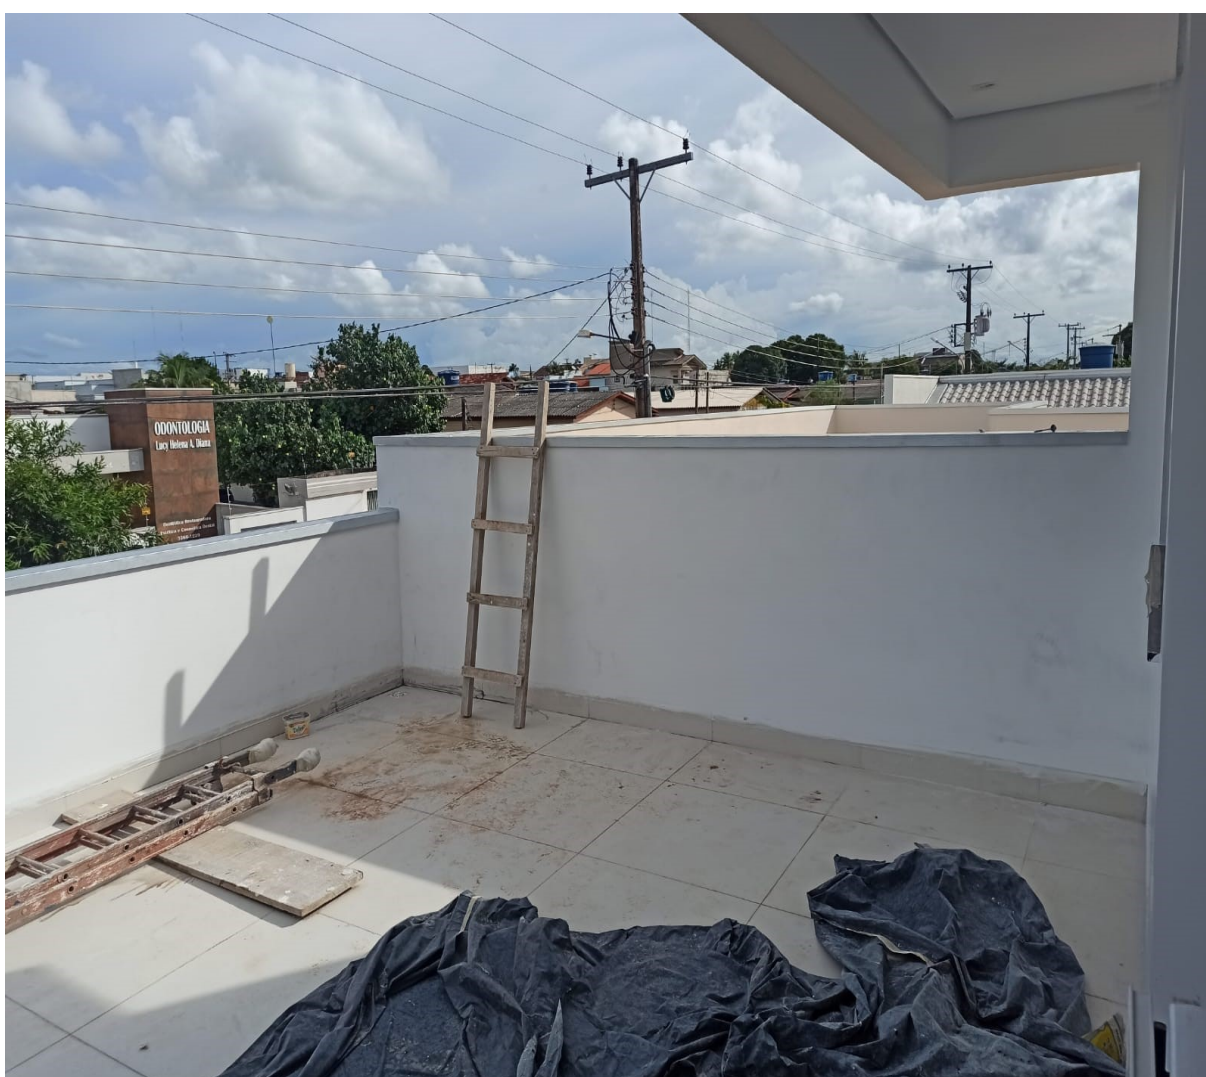
Figura 18 – Sacada não impermeabilizada.

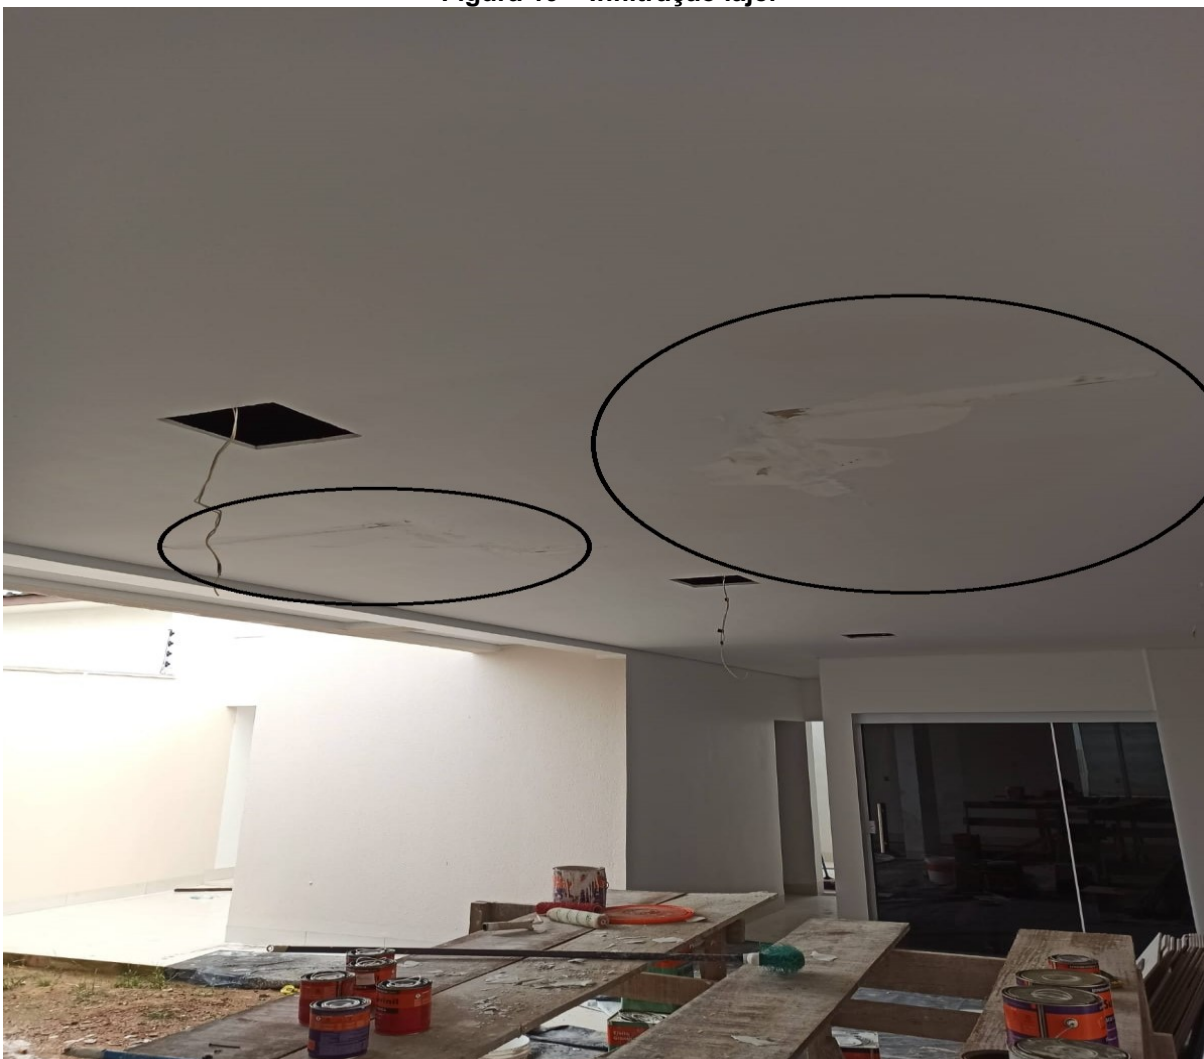
Figura 19 – Infiltração laje.

Observamos na figura 19, existe a presença de umidade no gesso indicado, é importante que a causa da patologia seja observada para poder prosseguir com o conserto da mesma, a falha foi ocasionada pela má impermeabilização da laje indicada na figura 18, poderemos realizar o conserto impermeabilizando a região causadora da falha.

Se o agente causador estiver relacionado com a falta de impermeabilização do rodapé, deve-se retirar o rodapé, impermeabilizar o local e recolocar o rodapé utilizando um rejunte adequado para o ambiente no qual ficará exposto.

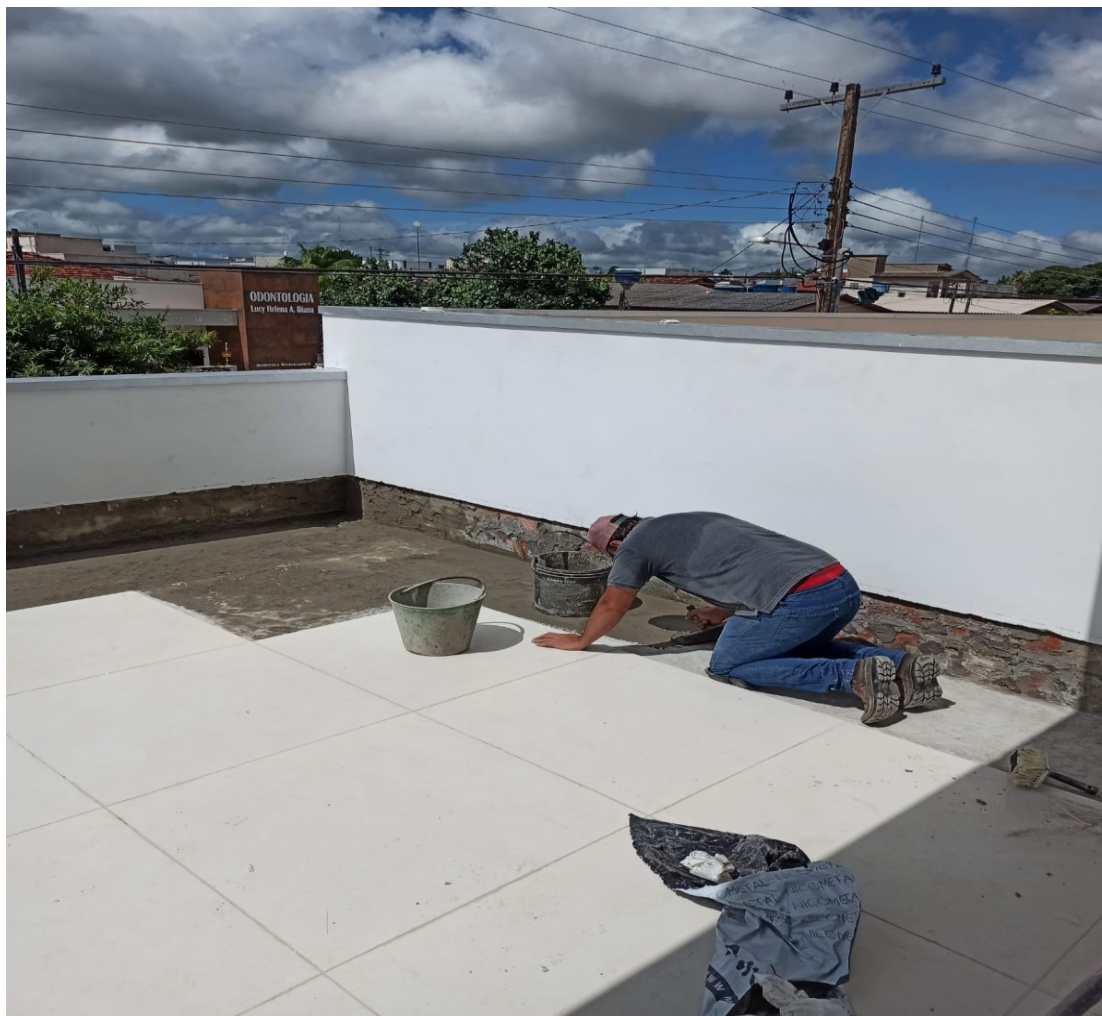
Figura 20 – Laje sendo impermeabilizada.

Conforme observamos na figura 20, para corrigir os problemas de infiltração originados da laje, foi necessário retirar todos os porcelanatos da mesma, aplicar o produto impermeabilizante na laje, e depois assentar novamente os porcelanatos na região, na figura 21 podemos observar a laje já impermeabilizada e com os porcelanatos reassentados.

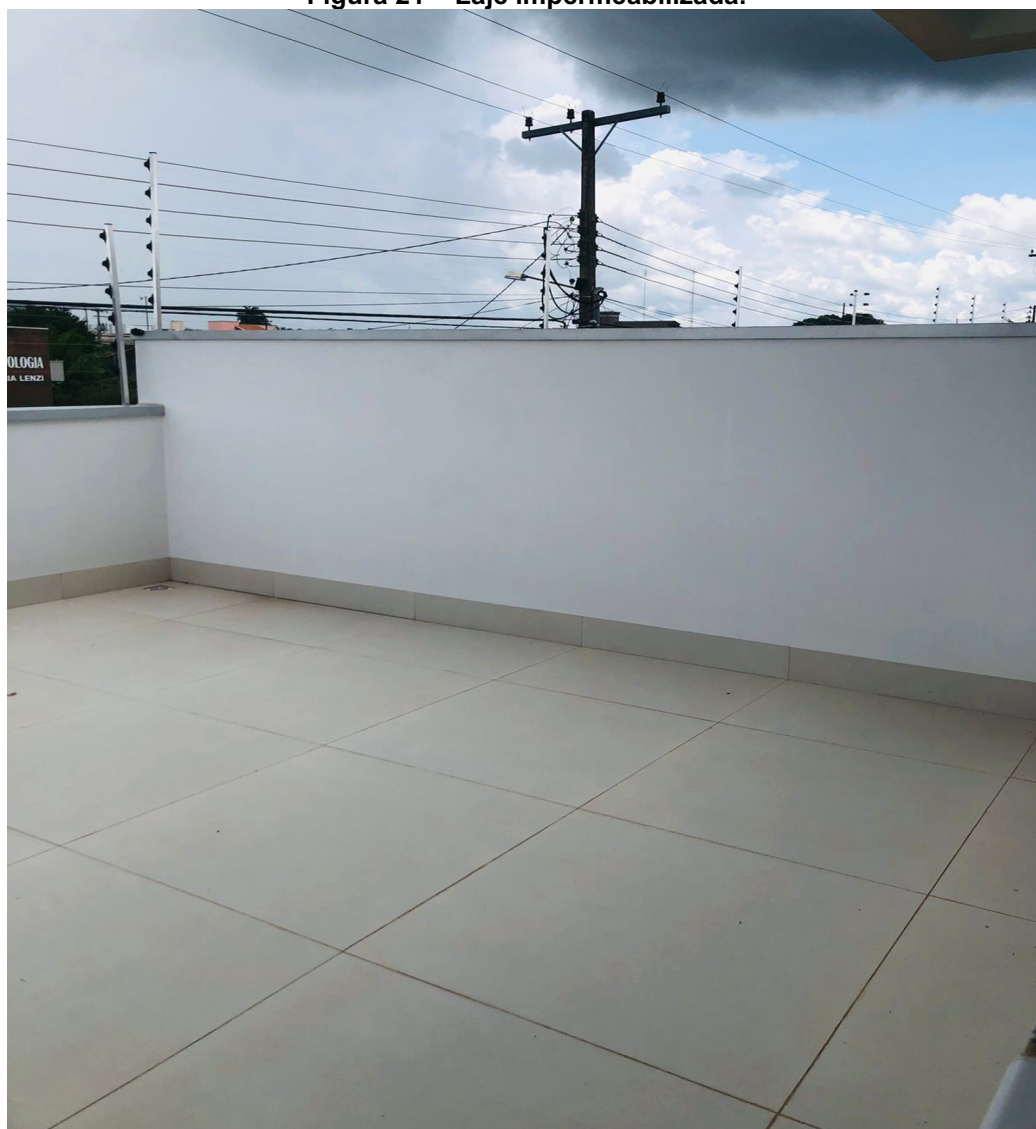
Figura 21 – Laje impermeabilizada.

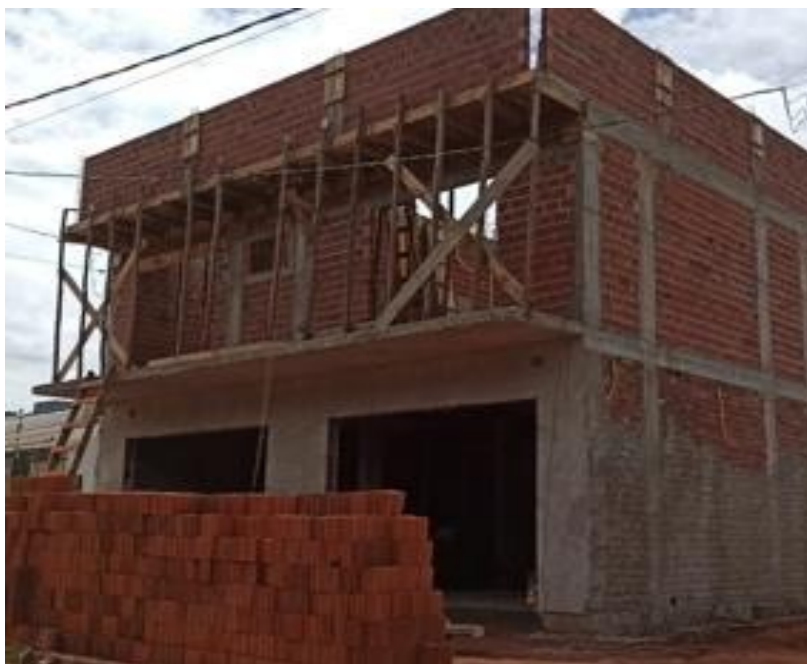
Figura 22 – Escoramento Inadequado.

Na figura 22, podemos observar a existência de uma marquise em fase de construção, a mesma apresenta-se escorada aguardando ser finalizada com o lançamento de concreto em sua superfície.

Com a sobrecarga não projetada, o elemento pode ser submetido a tensões que vão gerar fissuras no concreto e deformidades no elemento, em casos mais sérios, pode levar a ruína da marquise em questão, colocando em risco a segurança dos trabalhadores e pessoas que estiverem próximas.

Para solucionar as falhas indicadas, deve-se inserir um escoramento que conecte a marquise do primeiro piso com o solo, conforme observamos nas figuras 24 e 25, afim de transferir para o solo toda a carga que será lançada na marquise do segundo piso, o escoramento deve ser feito de forma segura e obedecendo todas as normas brasileiras estipuladas na NBR-6118, na qual define todas as características executivas de acordo com os tipos de escoramento utilizados, afim de garantir que escoramento da construção superior seja realizado de maneira segura e que a transferência de carga seja direcionada para o solo.

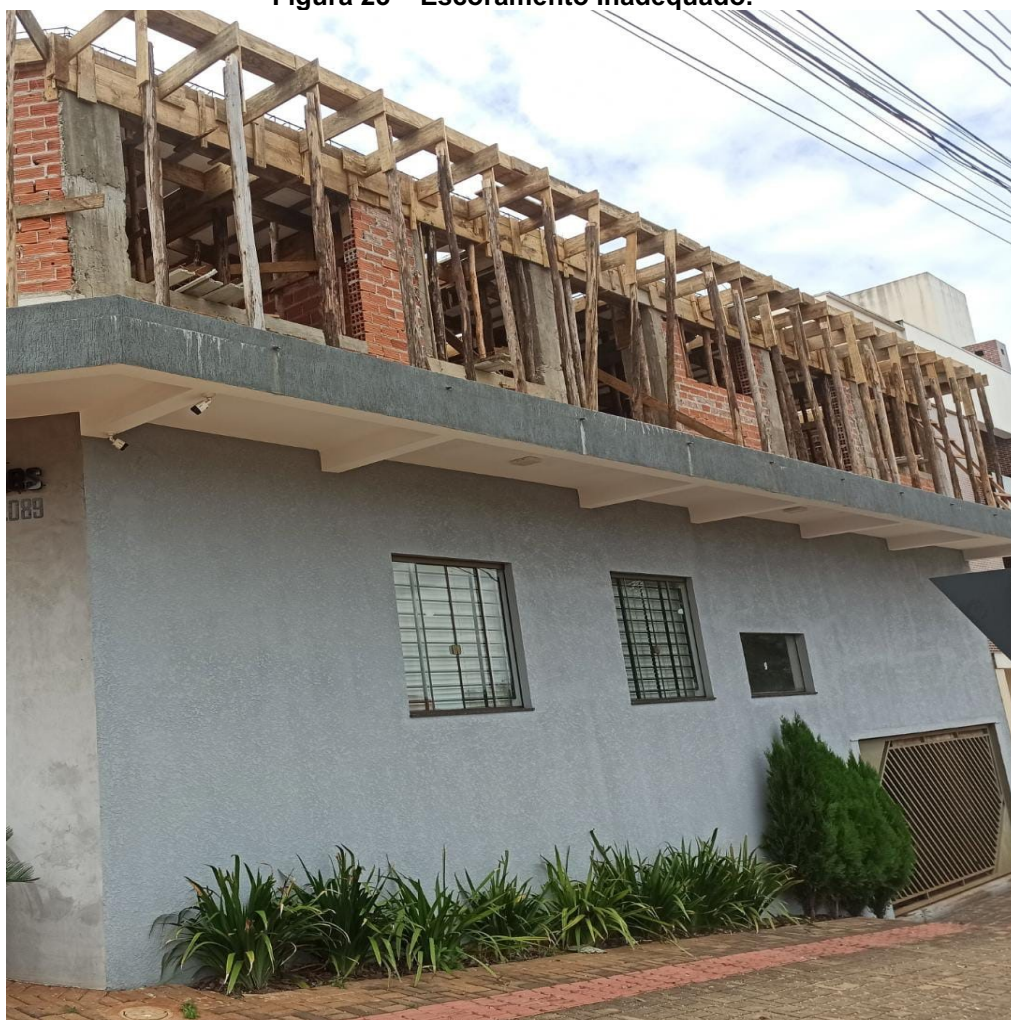
Figura 23 – Escoramento Inadequado.

Na figura 23, observamos os mesmos problemas citados na figura anterior, a edificação indicada na imagem, apresenta falha durante a etapa executiva do escoramento da marquise do segundo piso.

As patologias referentes a essa falha remetem-se ao surgimento de fissuras e deformações fora dos limites permitidos por norma, a estrutura pode ser comprometida e com possibilidade de ruína, colocando em risco a segurança dos trabalhadores e pessoas que circulam no local.
