**ANÁLISE DE FALHAS NAS ETAPAS EXECUTIVAS DA
CONSTRUÇÃO CIVIL**

Failure analysis in the executive stages of civil construction

Trabalho de conclusão de curso de graduação apresentada como requisito para obtenção do título de Bacharel do Curso Superior em Engenharia Civil da Universidade Tecnológica Federal do Paraná – UTFPR.

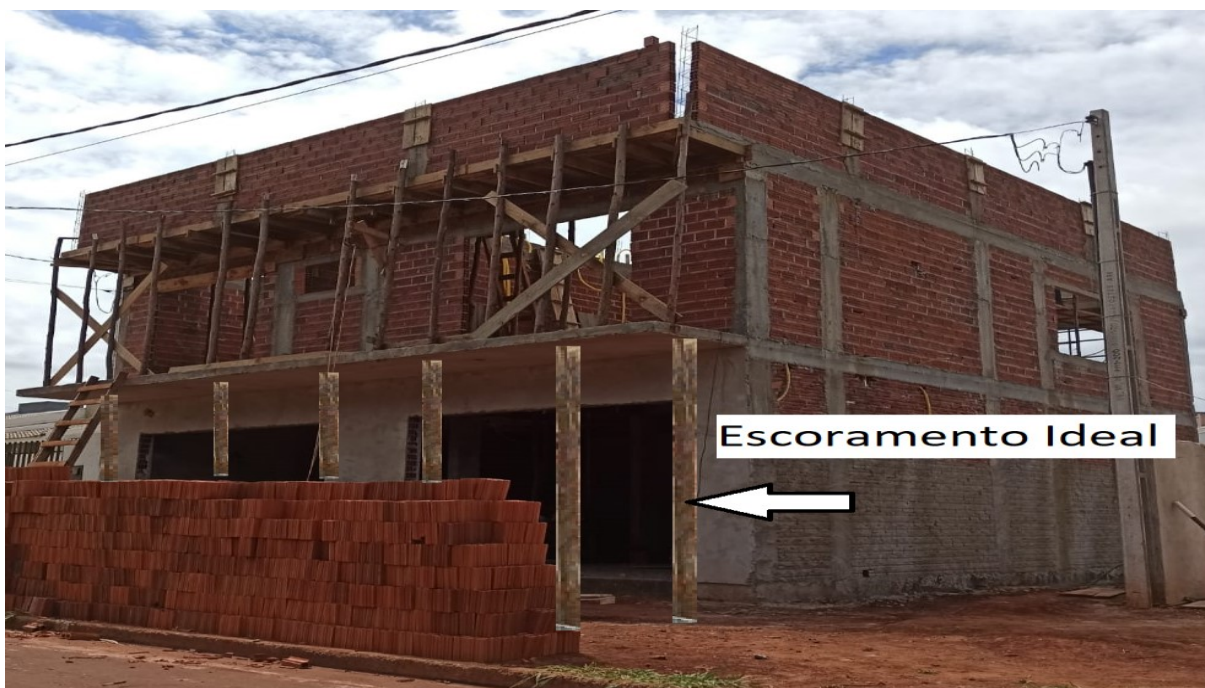
Figura 24 – Escoramento ideal de marquise.

Para solucionar as falhas indicadas, deve-se inserir um escoramento que conecte a marquise do primeiro piso com o solo, conforme observamos nas figuras 24 e 25, afim de transferir para o solo toda a carga que será lançada na marquise do segundo piso, o escoramento deve ser feito de forma segura e obedecendo todas as normas brasileiras estipuladas na NBR-6118, na qual define todas as características executivas de acordo com os tipos de escoramento utilizados, afim de garantir que escoramento da construção superior seja realizado de maneira segura e que a transferência de carga seja direcionada para o solo.

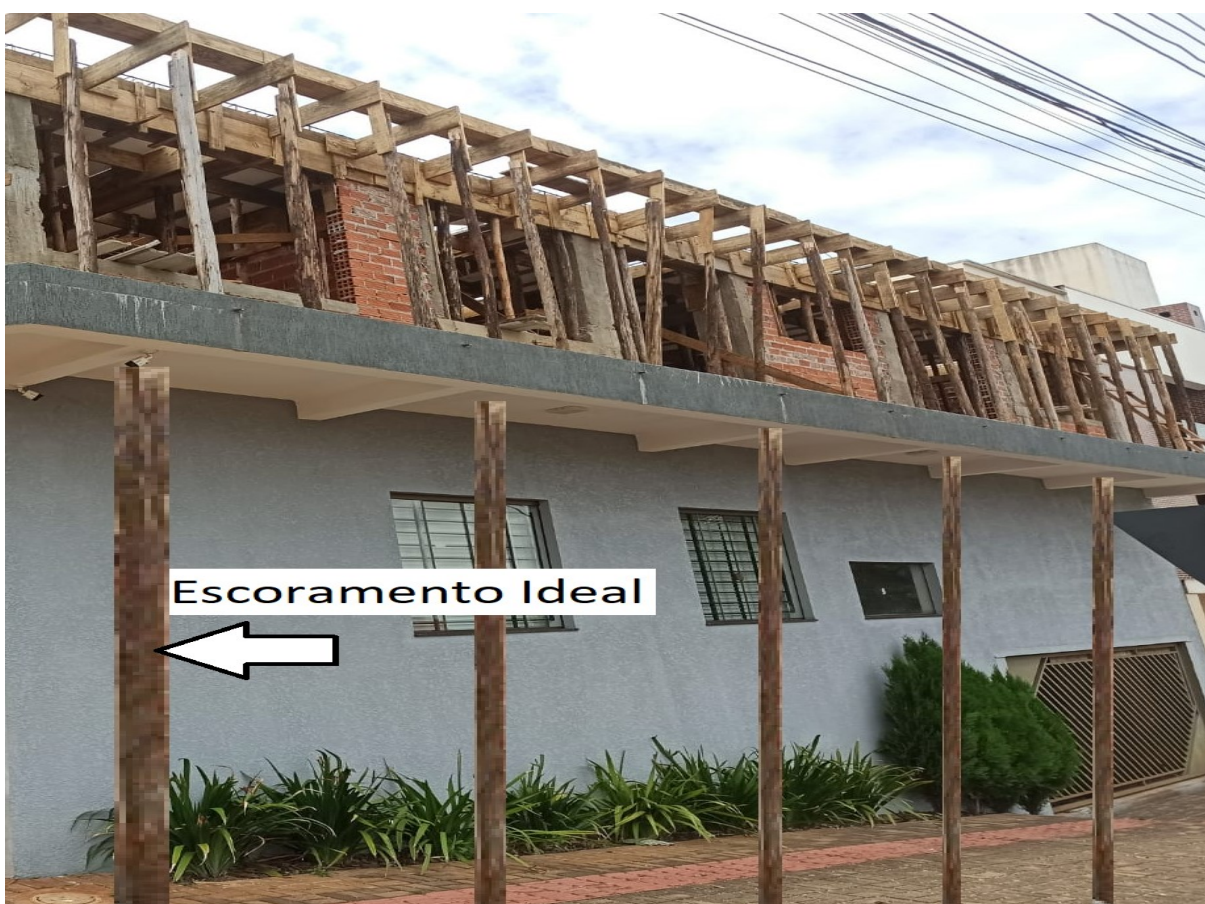
Figura 25 – Escoramento ideal de marquise.

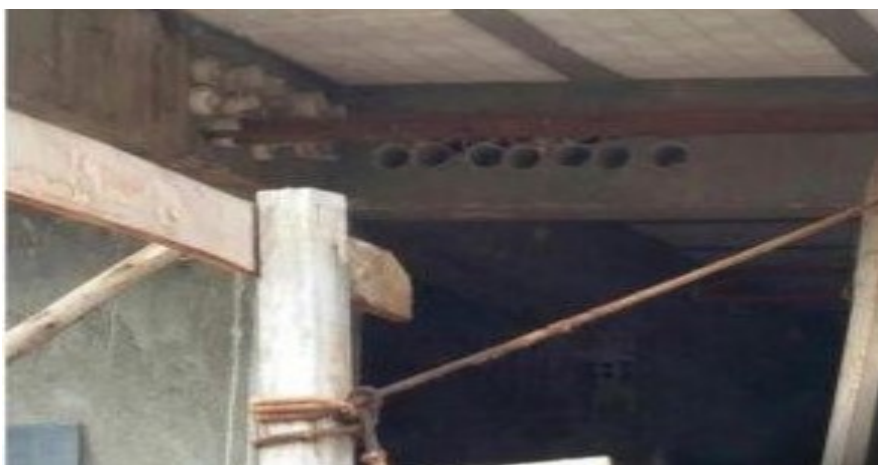
Figura 26 – Tubulação instalada de maneira inadequada.

Na figura 26 podemos identificar a possível falta de compatibilização dos projetos estruturais e hidrossanitários, a existência de diversas tubulações no interior

A falha em questão poderá gerar patologias de origem estrutural, se a viga indicada não foi planejada para comportar as tubulações em seu interior, sofrerá com a perda de carga e a descontinuidade do concreto, pode ocorrer fissuras na viga, deformações fora dos limites estabelecidos por norma, ruptura do elemento e até ruína da edificação, além de originar dificuldade na manutenção das tubulações caso forem necessárias.

É importante que a patologia seja identificada e apresentada a um profissional, para que o mesmo consiga avaliar a situação e a perda de resistência que a mesma causará a estrutura, o conserto consiste em adicionar elementos para suprir a carga necessária, para que as percas não causem danos futuros a estrutura.

É importante que o conserto seja feito antes do início da construção da edificação, consiste na adequação e compatibilização de todos os projetos envolvidos, se caso a obra já tiver sido iniciada, será necessário a adaptação do projeto arquitetônico para ser compatível com os restantes, sempre respeitado as normas exigidas pela legislação local.

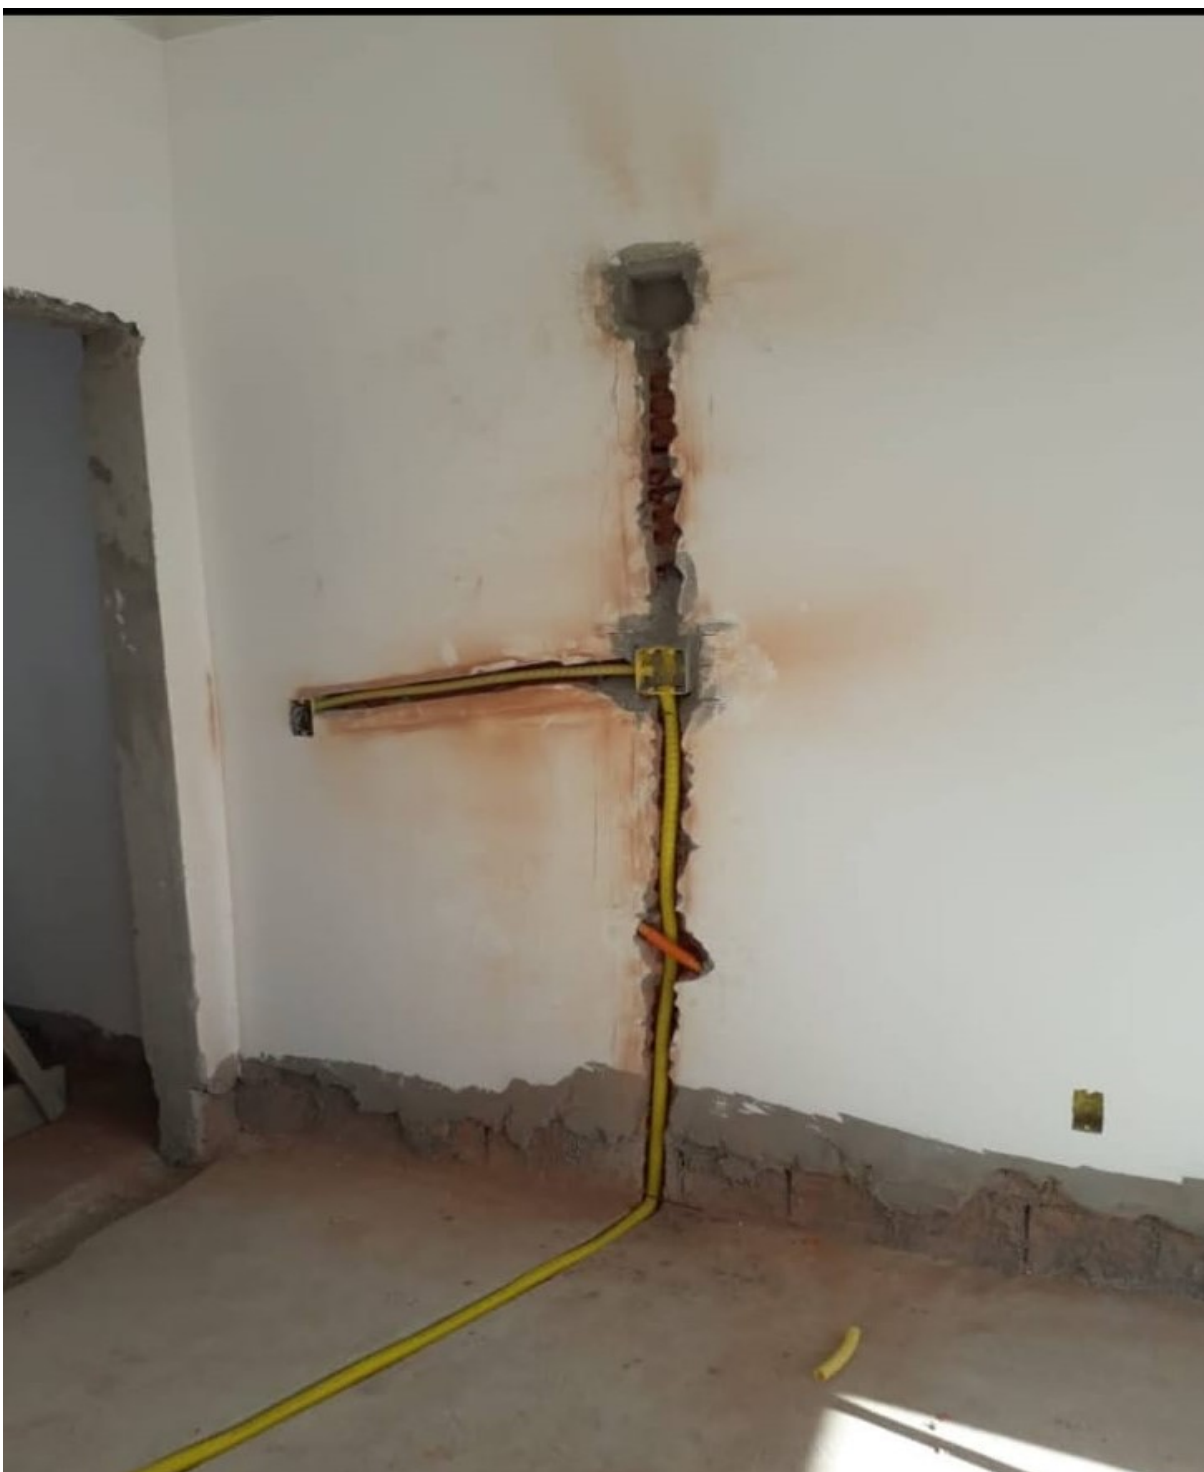
Figura 27 – Instalações sendo refeitas.

Para o conserto das patologias geradas pela falta de compatibilização indicadas nas figuras 27 e 28, foi-se necessário quebrar a alvenaria e o contrapiso já existente, para posterior passagem das tubulações elétricas necessárias, observamos o resultado nas figuras 29 e 30.

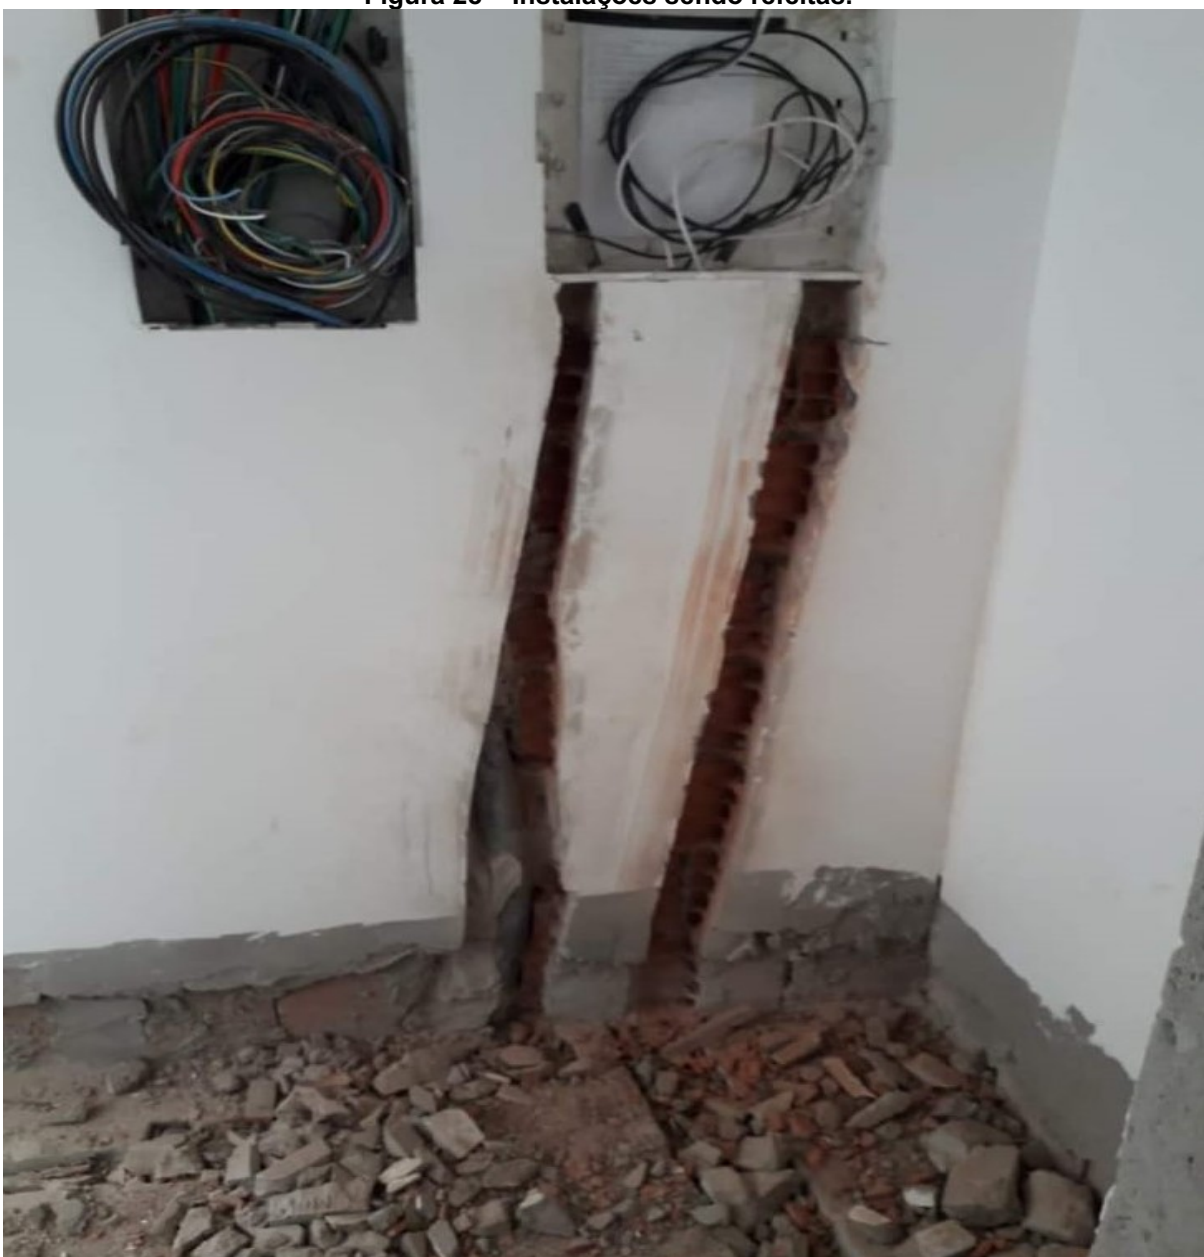
Figura 28 – Instalações sendo refeitas.

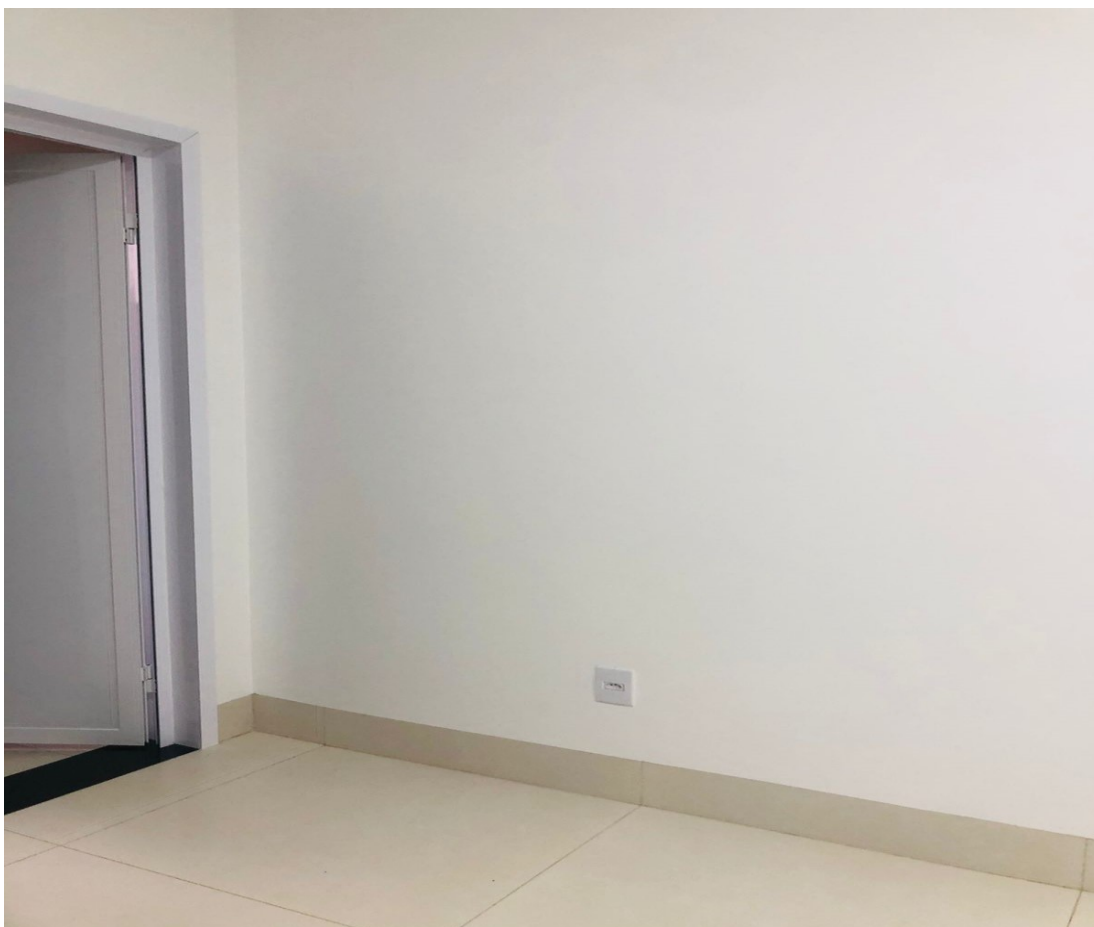
Figura 29 – Alvenaria consertada.

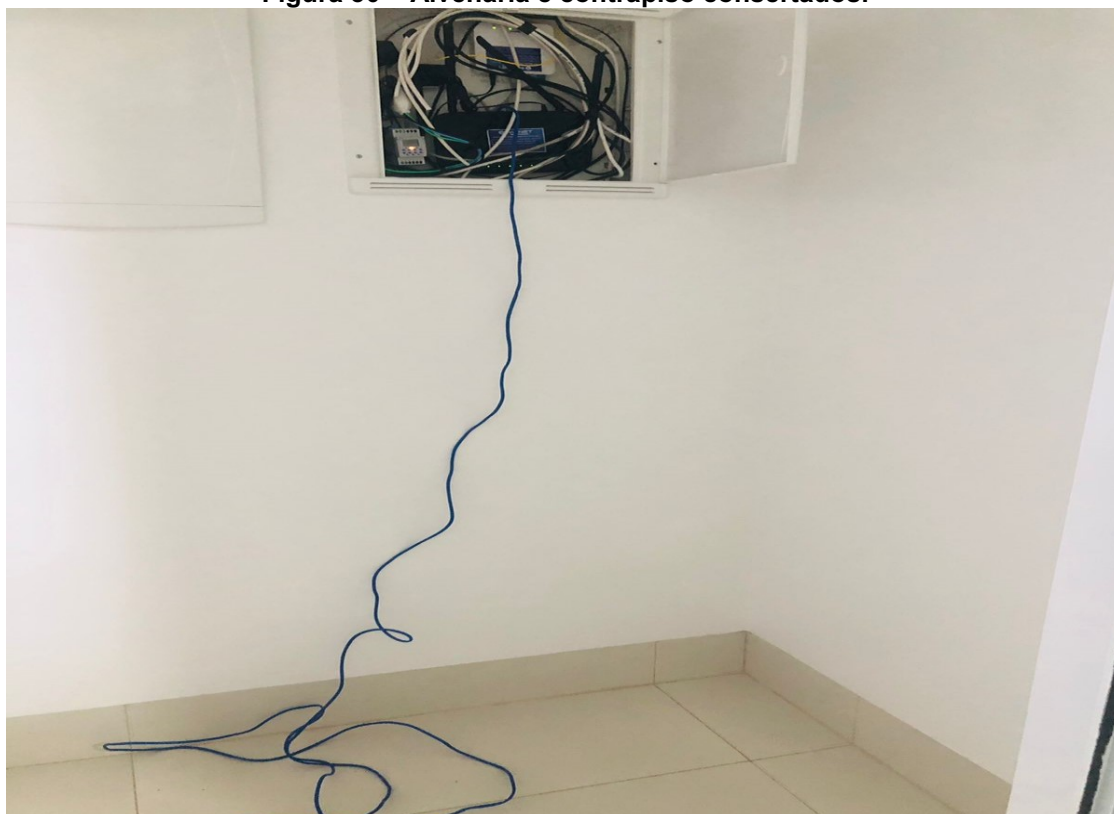
Figura 30 – Alvenaria e contrapiso consertados.

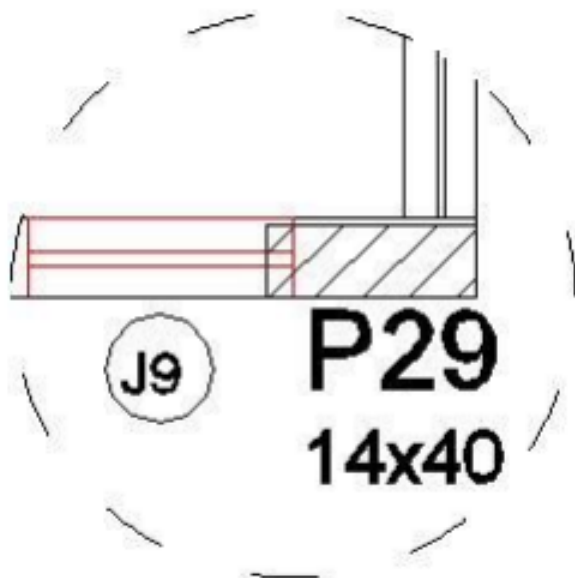
Figura 31 – Incompatibilidade de pilar com projeto arquitetônico.

Na figura 31 observamos a existência de uma incompatibilidade dos projetos arquitetônico e estrutural, o pilar P29 indicado está comprometendo os limites físicos estipulados pelo projeto arquitetônico, estando em confronto com a janela J9.

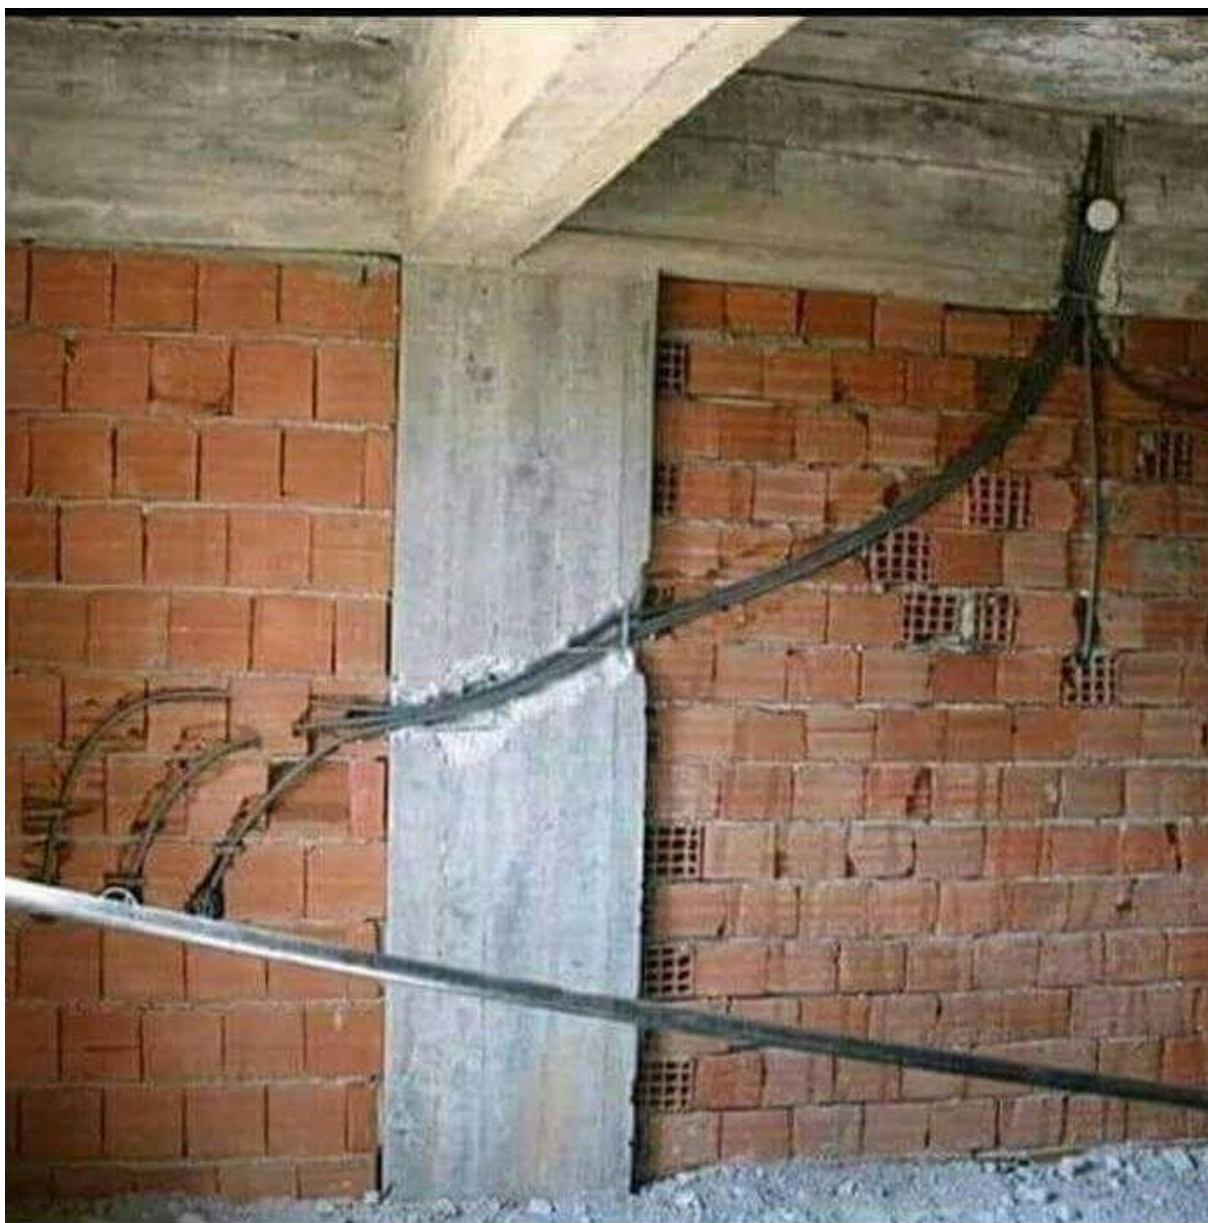
Figura 32 – Incompatibilidade de pilar com projeto elétrico.

De acordo com a figura 32, identificamos uma inconsistência no projeto arquitetônico com o estrutural e elétrico, é importante que todos os elementos estruturais sejam preservados ou pré-planejados caso exista a necessidade de algum furo ou corte no mesmo.

Podemos observar na figura que a viga e o pilar indicado foram quebrados para que a tubulação elétrica passasse por eles, os mesmos estão sofrendo uma perda de carga devido a diminuição do volume de concreto e descontinuidade da geometria dos mesmos, as consequências podem levar a fissuras da estrutura e perda do desempenho estrutural da edificação.

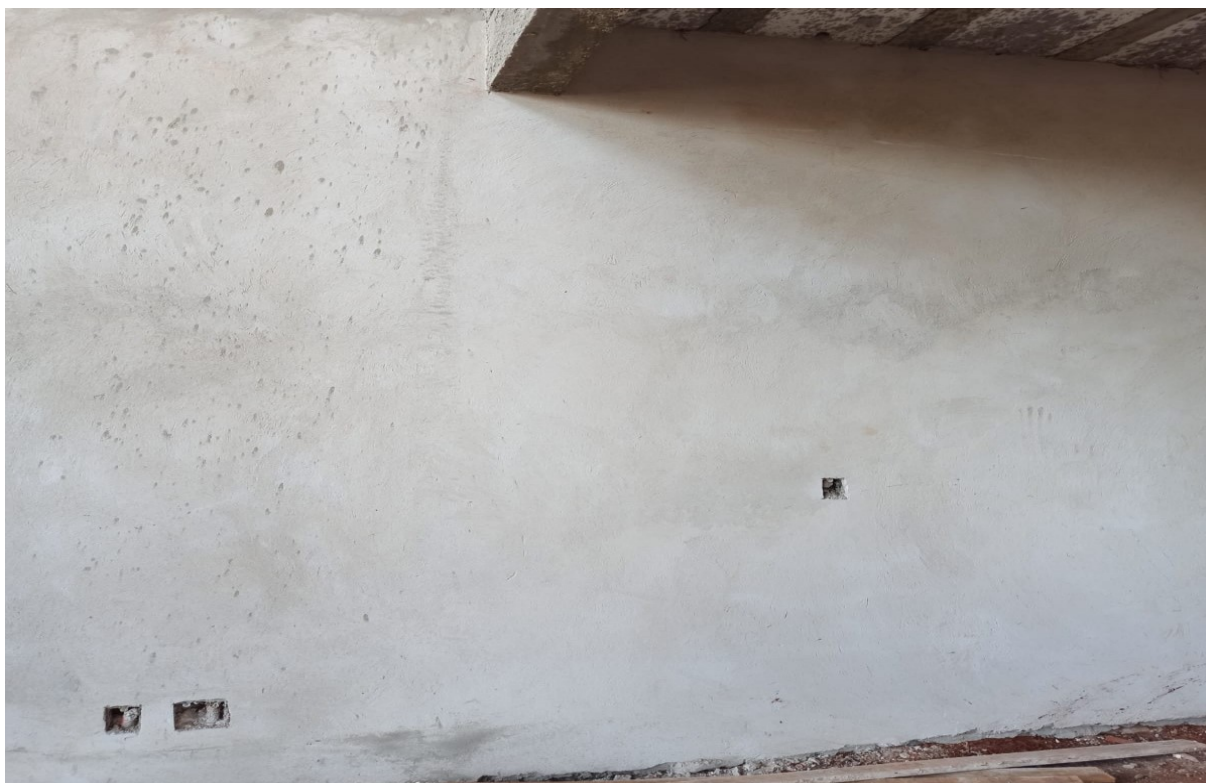
Figura 33 – Alvenaria e pilar consertados.

Observamos o conserto da patologia apresentada na figura 33, a parede foi refeita utilizando a argamassa graute no pilar indicado, e posteriormente o reboco e emboço de toda a alvenaria.
