**ANÁLISE DE ACESSIBILIDADE EM UMA ESCOLA ESTADUAL NO MUNICÍPIO DE
MAMBORÊ - PR**

Accessibility analysis in a state school in the municipality of Mamborê - PR

Analisar as condições de acessibilidade no espaço interno de uma escola estadual na cidade de Mamborê, segundo a NBR 9050:2020.

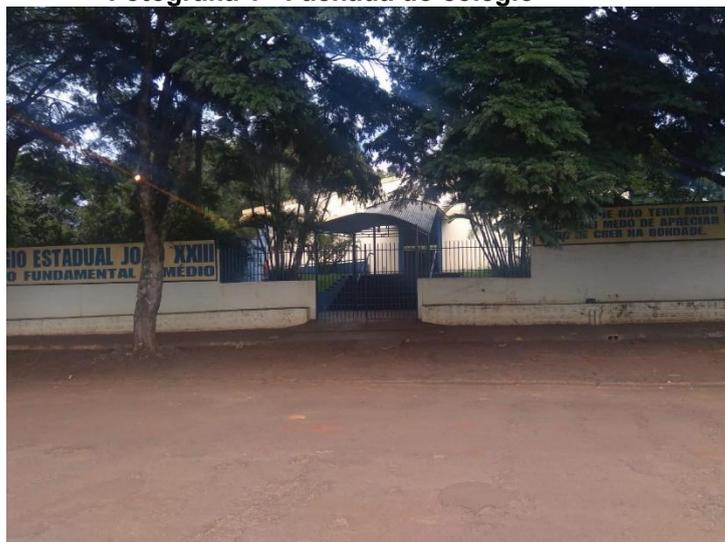
Fotografia 1 - Fachada do colégio

O primeiro ambiente inspecionado foi a área de acesso à instituição. A Fotografia 1 a seguir mostra a fachada do colégio.

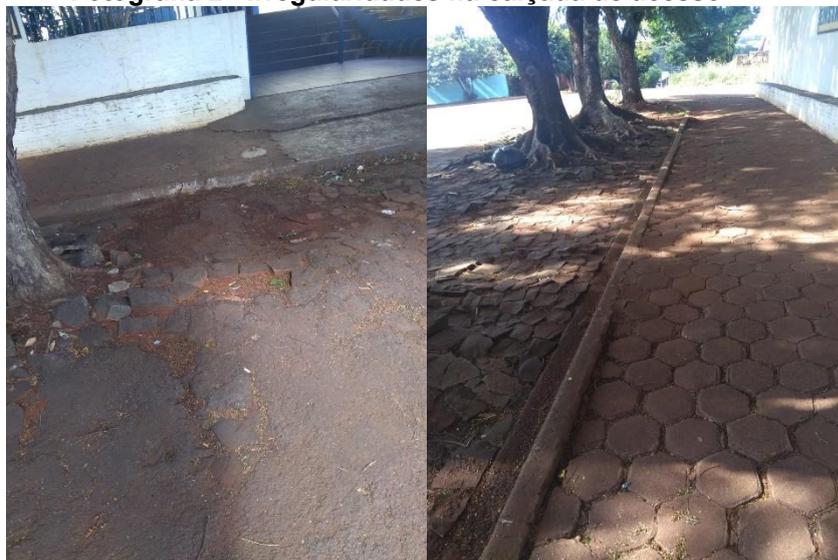
Fotografia 2 - Irregularidades na calçada de acesso

É possível observar que em frente ao portão de acesso, Fotografia 2, o calçamento é irregular e muito estreito, o que dificulta a manobra de cadeiras de roda e o deslocamento de deficientes visuais por apresentarem irregularidades significativas.

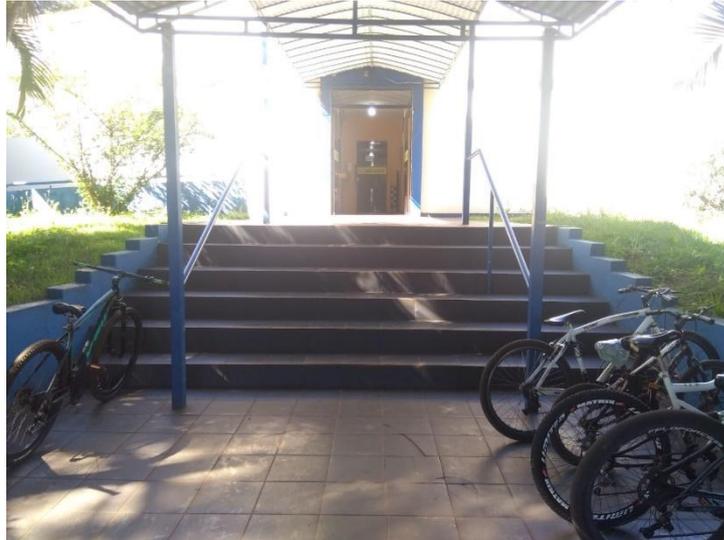
Fotografia 3 - Escada de acesso

Ainda no acesso à escola, para que os alunos adentrem as dependências do colégio, eles se utilizam de uma escada que, apesar de seguir a norma com relação às dimensões e limite de degraus, não conta com corrimão de dois níveis, o que dificulta a utilização, Fotografia 3. O corrimão também não apresenta extremidades arredondadas e nem prolongamento no início e fim.

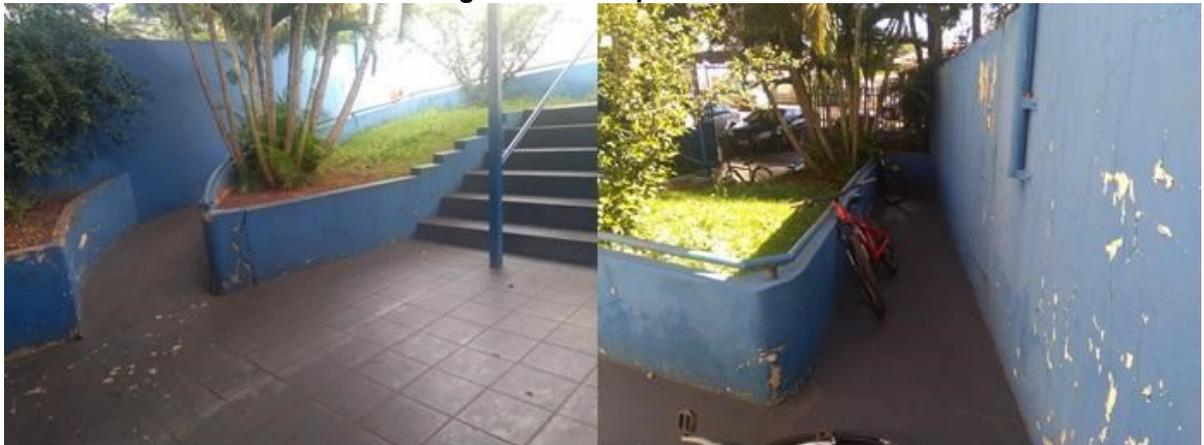
Fotografia 4 - Rampa de acesso

A entrada do colégio conta com uma rampa de acesso em espiral que não atende às normas de acessibilidade estabelecidas pela NBR 9050:2020, o que dificulta sua utilização.

A Fotografia 4, mostra o trecho curvo da rampa e o trecho reto subsequente. Ambos os trechos não atendem os limites de inclinação. Também não apresenta patamares nos pontos de mudança de direção entre trechos. O corrimão da rampa também é inadequado, pois a mureta de proteção tem altura abaixo de um metro, que é o limite estabelecido pela norma. A Fotografia 34 mostra um problema de circulação na área da rampa de acesso. A escola não conta com um bicicletário na área de acesso o que resulta no acúmulo de bicicletas na área da rampa dificultando a sua utilização. O bloqueio da rampa pelas bicicletas é considerado como um

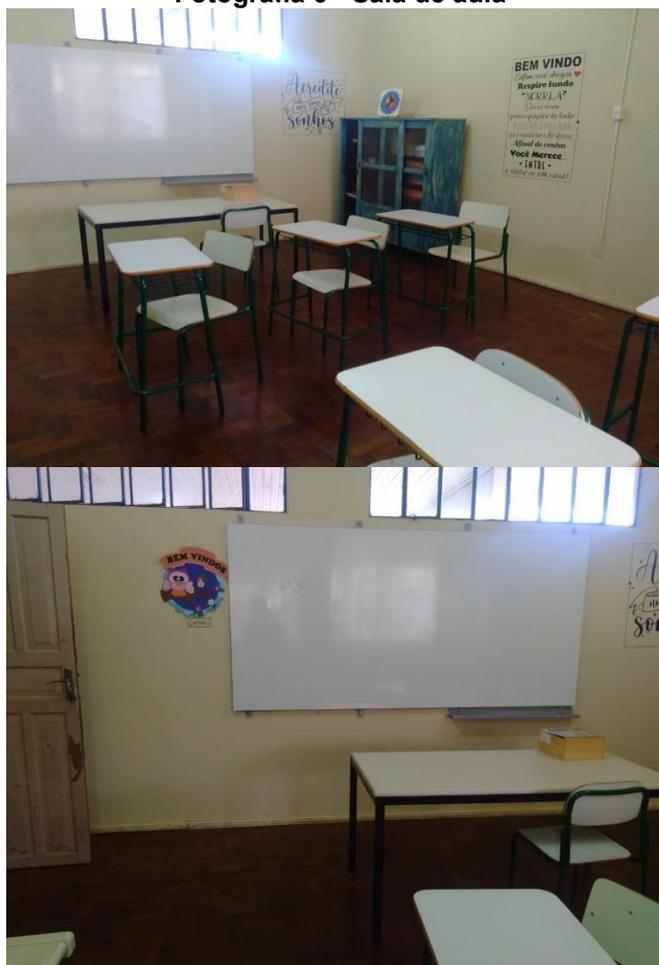
Fotografia 6 - Sala de aula

As salas de aula, assim como os demais ambientes da escola, não apresentam nenhum tipo de sinalização. Não há piso tátil, placa de informação em braille ou sinalização sonora. Porém as cores das paredes e do piso apresentam contraste significativo o que facilita a utilização por pessoas com baixa visibilidade.

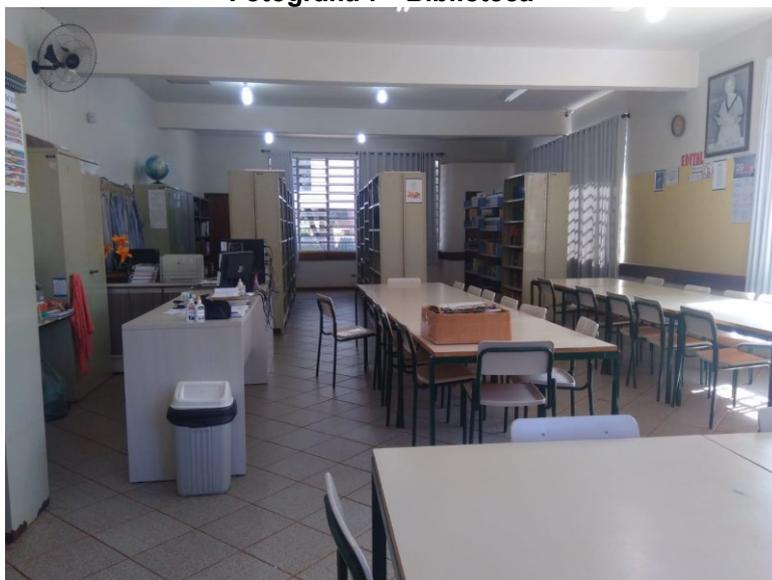
Fotografia 7 - Biblioteca

A biblioteca da instituição segue quase que completamente as instruções da NBR 9050 de 2020. Os corredores entre as estantes de livros tem dimensões maiores que 0,90 m, exceto o corredor entre a última estante e a parede. As áreas de manobra no fim das estantes apresentam tamanho adequado. As mesas de estudo tem condições de acessibilidade de acordo com o descrito na NBR 9050:2020. A Fotografia 7 mostra a disposição do mobiliário no ambiente.

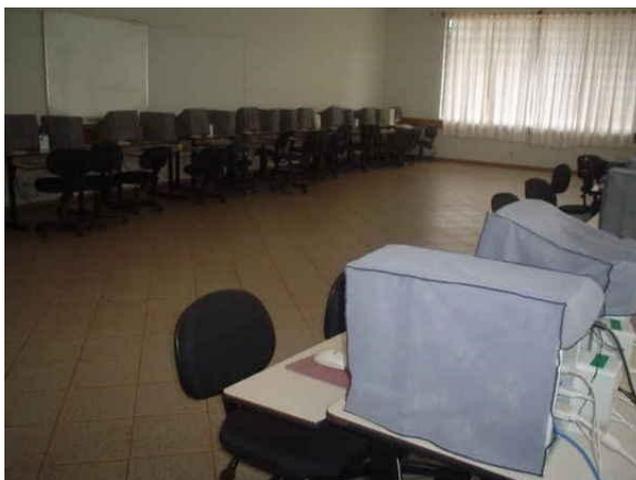
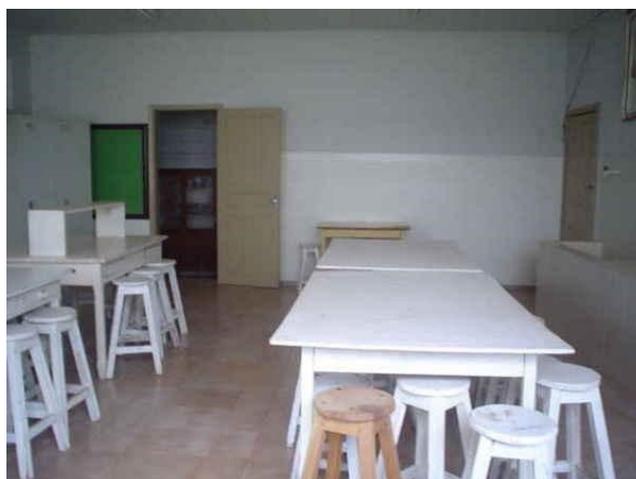
Assim como a biblioteca, o laboratório de informática e química seguem as normas de acessibilidade ao proporcionarem mesas de trabalho e terminais de acesso compatíveis com as necessidades de alunos especiais. As Fotografias 8 e 9 mostram o mobiliário e sua disposição no ambiente.

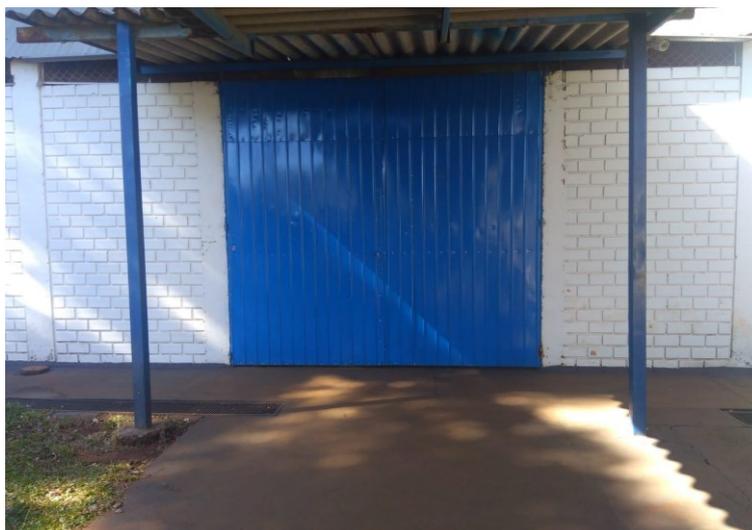
Fotografia 10 - Entrada da quadra poliesportiva

O acesso a quadra poliesportiva segue os pontos estabelecidos em norma. O piso é nivelado e livre de obstáculos na área de trânsito de pessoas, a porta de abertura dupla, Fotografia 10, segue as dimensões necessárias atribuídas pela norma.

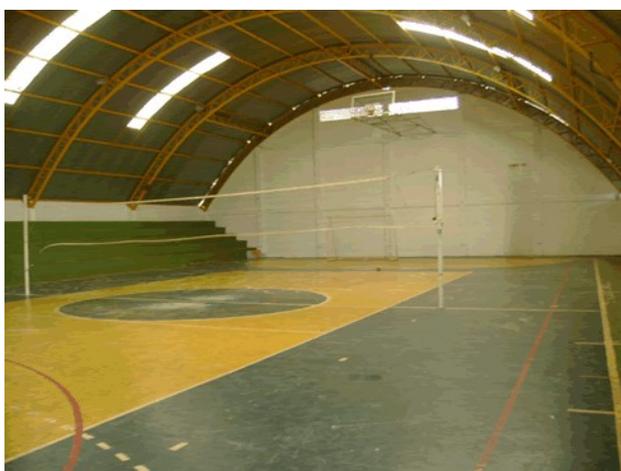
Fotografia 11 - Área interna da quadra poliesportiva

A parte interna da quadra, Fotografia 11, apresenta problemas de acessibilidade nas arquibancadas. Não há espaço reservado para P.C.R., uma vez que a arquibancada é protegida por uma tela fixada no último nível dos degraus da arquibancada impossibilitando que o espaço seja utilizado para a acessibilidade.

A área da quadra poliesportiva também não apresenta nenhum tipo de sinalização de acessibilidade, seja visual, sonora ou tátil.

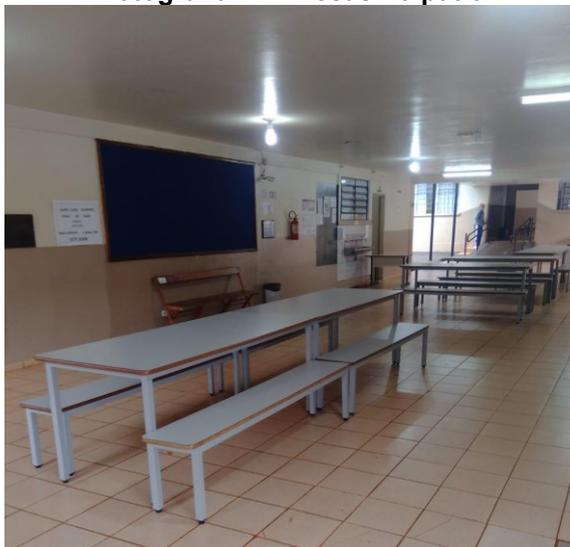
Fotografia 12 - Mesas no pátio

Apesar da falta do espaço exclusivo para o refeitório, as mesas disponibilizadas para os alunos atendem o estipulado pela NBR 9050:2020, com espaço suficiente para aproximação das cadeiras de rodas e, por estar em local aberto, a circulação, tanto de P.C.R quanto P.M.R., não é prejudicada.

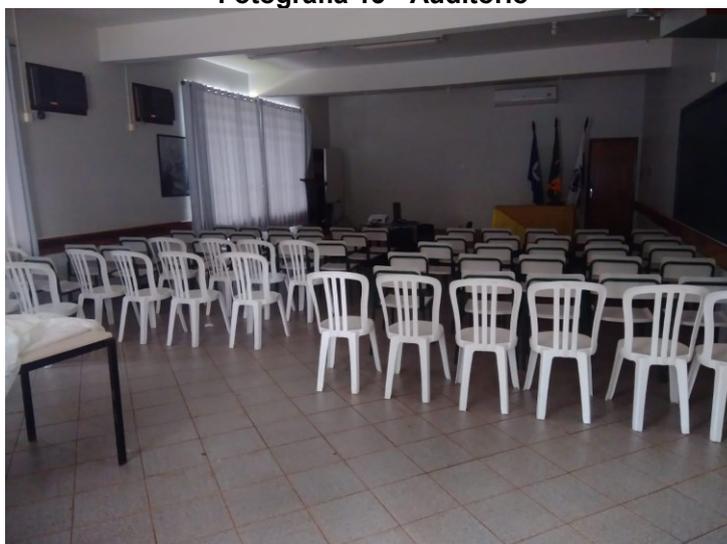
Fotografia 13 - Auditório

O auditório do colégio, Fotografia 13, atende parcialmente as determinações da norma. Há espaço tanto na frente quanto no fundo para P.C.R, o piso é nivelado e livre de obstáculos.

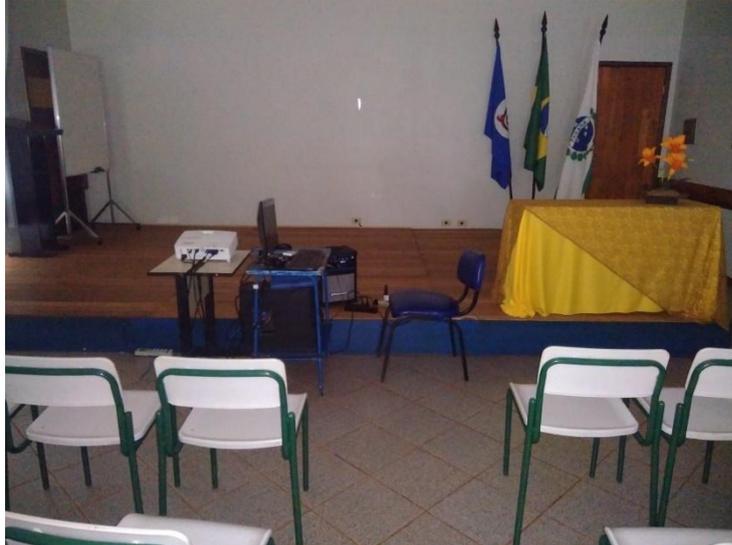
Fotografia 14 - Palco do auditório

Porém a área do palco, Fotografia 14, não tem rampa para acesso de P.C.R. Os mobiliários fixos do palco, as bandeiras, mesa e púlpito, são considerados obstáculos que dificultam o trânsito no ambiente.

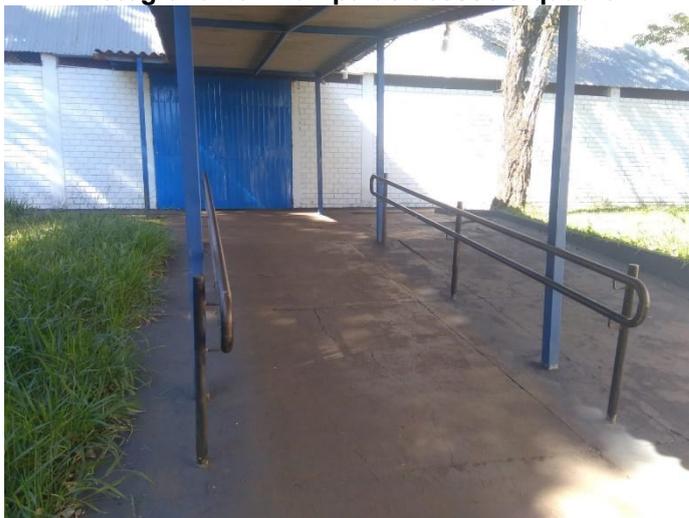
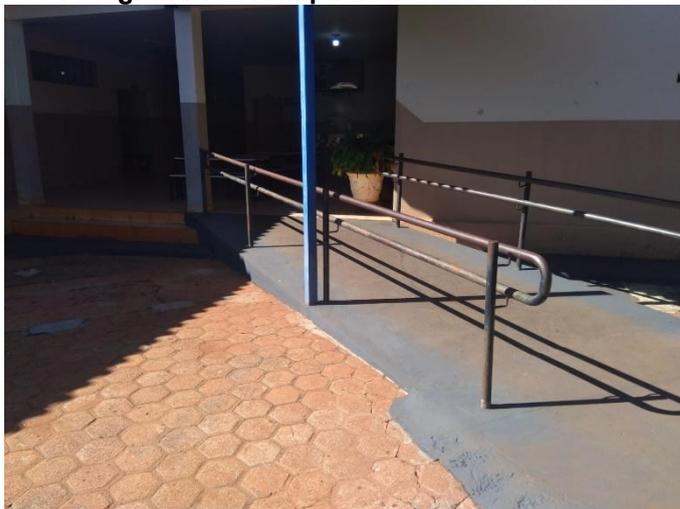
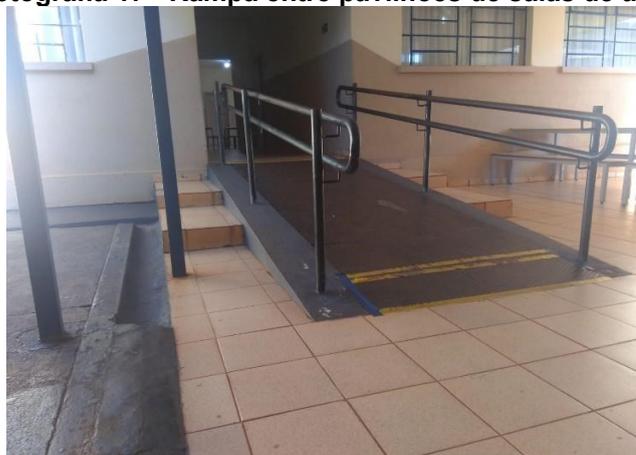
Os corrimãos das três rampas atendem parcialmente o estabelecido, embora sejam de dois níveis e com o arredondamento das extremidades, eles não apresentam o prolongamento nas extremidades como exigido. Quanto a sinalização, apenas a rampa da Fotografia 17 apresenta faixas de sinalização de desnível, as demais rampas não apresentam nenhum tipo de sinalização.

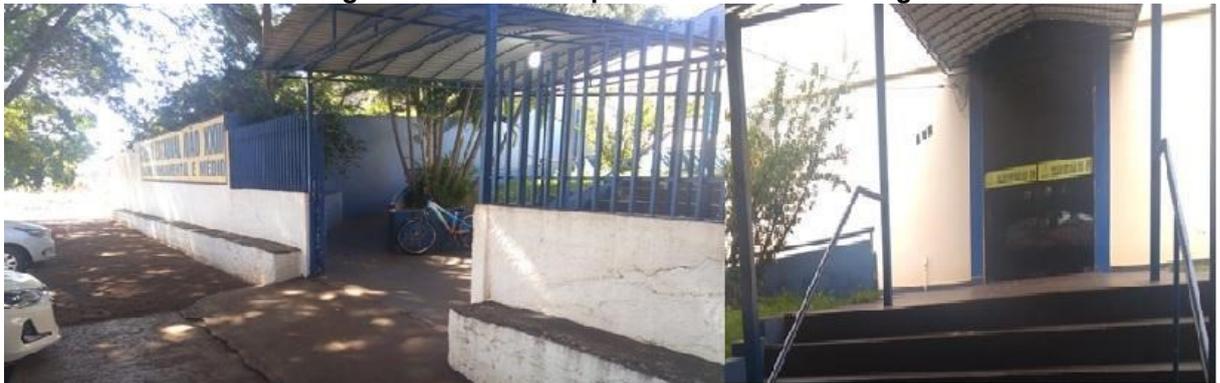
Fotografia 18 - Portão e porta de acesso do colégio

A acessibilidade tanto do portão de entrada quanto da porta de acesso ao colégio, Fotografia 18, seguem o estipulado na norma. Com dimensões superiores a 0,80 m de abertura e espaço de transição e aproximação. As maçanetas não serão consideradas, pois essas portas são mantidas abertas durante todo o período de atendimento ao público.

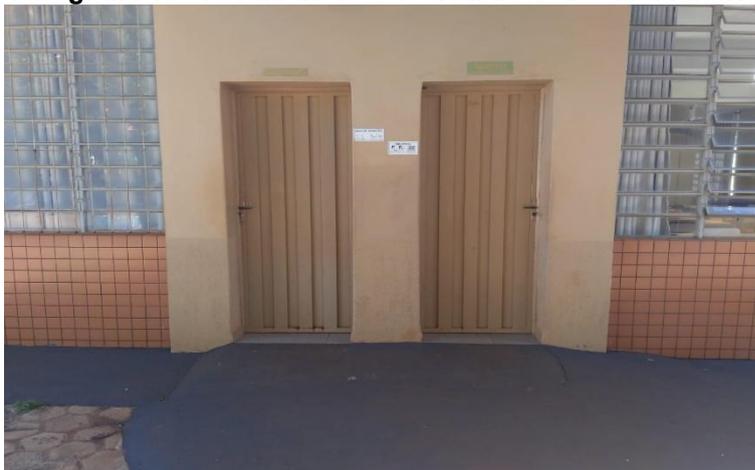
Fotografia 19 - Portas de acesso à biblioteca e ao auditório

A Fotografia 19 a seguir mostra as portas de acesso para a biblioteca e para o auditório da escola. Ambas possuem vão livre de 0,80 m conforme a norma, contam com área de aproximação adequada para utilização, assim como maçanetas do tipo alavanca.

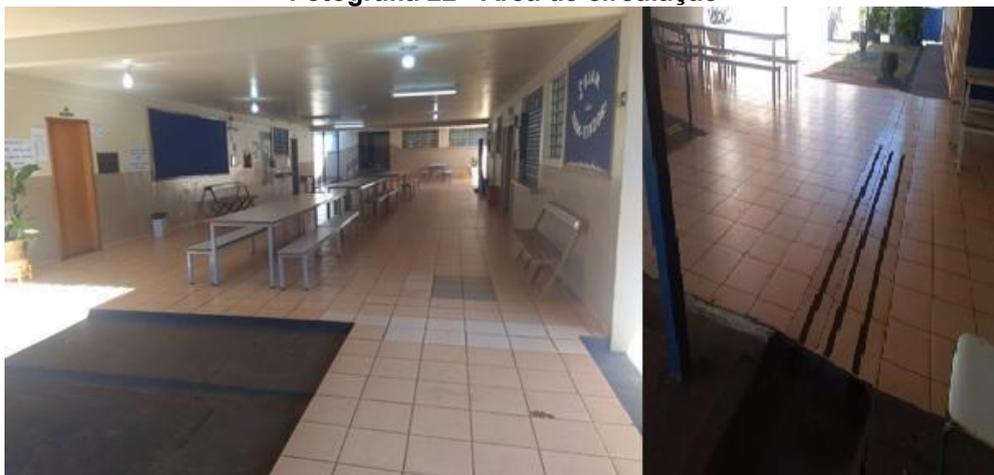
Fotografia 22 - Área de circulação

A área de circulação, Fotografia 22, é responsável pela distribuição do fluxo dentro do colégio. Apesar de ampla, ela apresenta desníveis no piso, além de degraus laterais que dificultam o trânsito de cadeirantes e deficientes visuais, pois não estão devidamente sinalizadas.

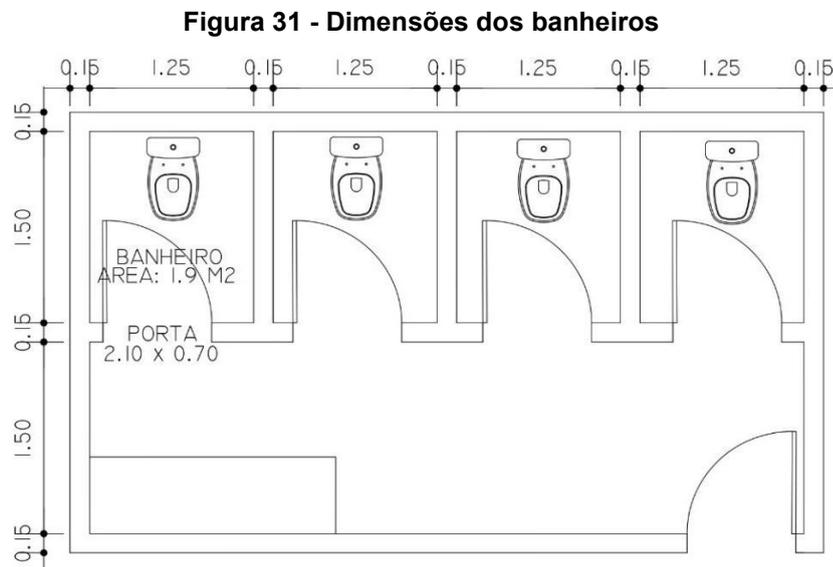
A Figura 31 mostra as dimensões e a distribuição do mobiliário nas dependências do banheiro. Como uma das dimensões do banheiro é menor que 1,5 m fica impossível a manobra de cadeira de rodas no privativo, impossibilitando o uso independente do ambiente.
