**ANÁLISE DA ACESSIBILIDADE DE ESCOLAS MUNICIPAIS E ESTADUAIS NO  
MUNICÍPIO DE ARARUNA - PR DE ACORDO COM A NBR 9050:2020**

**Analysis of the accessibility of municipal and state schools in the city of Araruna -  
PR according to NBR 9050:2020**

Trabalho de Conclusão de Curso de Graduação  
apresentado como requisito para obtenção do título de  
Bacharel em Engenharia Civil da Universidade  
Tecnológica Federal do Paraná (UTFPR)  
Orientadora: Prof. Dra. Vera Lúcia Barradas Moreira

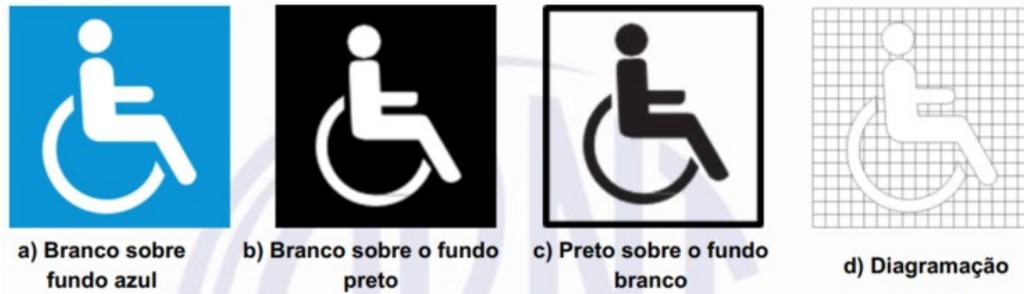
Figura 1 – Símbolo Internacional de Acesso - SIA

Além disso, as vagas devem estar sinalizadas com o Símbolo Internacional de Acesso – SIA, conforme a Figura 1.

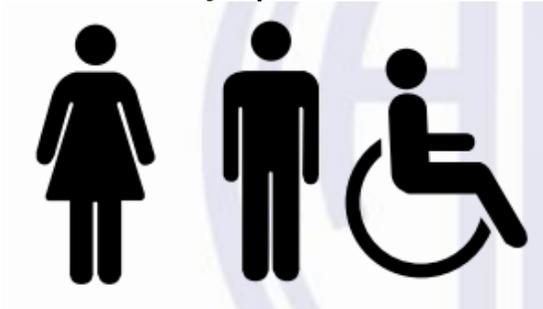
**Figura 12 - Sinalização para Sanitários acessíveis**

As portas dos sanitários acessíveis devem ter, no lado oposto ao seu lado de abertura, um puxador horizontal, instalado à altura da maçaneta. Além disso, devem abrir para o lado externo do sanitário e estar sinalizadas de acordo com a Figura 12.

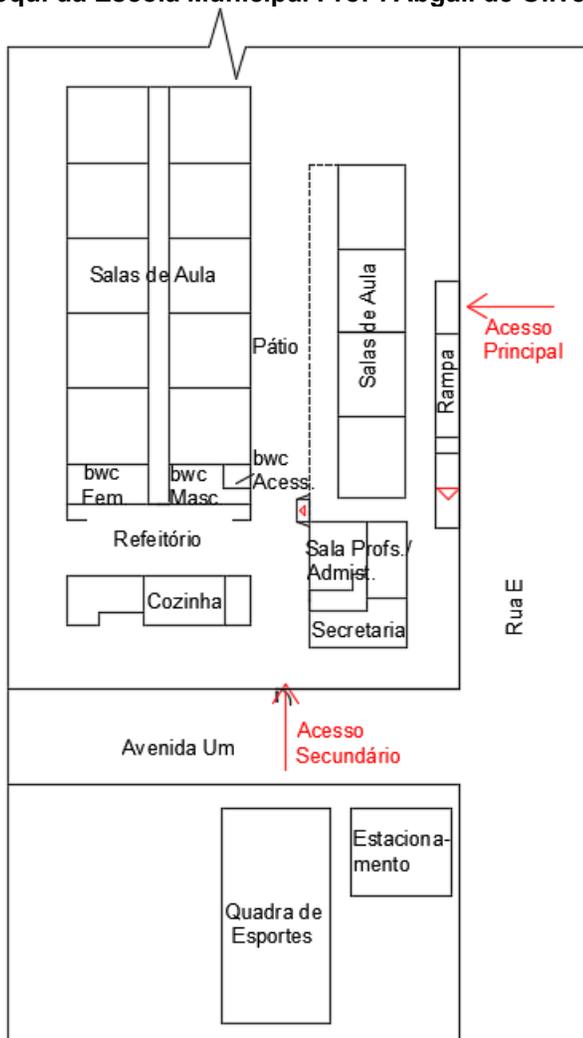
Figura 20 - Croqui da Escola Municipal Prof<sup>a</sup>. Abgail de Oliveira Guimarães

Por fim, na Escola Municipal (E. M.) Professora Abigail de Oliveira Guimarães, o terreno apresenta um desnível com relação à rua por onde é feito o acesso principal, por isso foi construída uma rampa de acesso. A Figura 20 apresenta a ocupação do espaço pelos ambientes escolares.

Como pode ser observado pela Figura 20 acima, o estacionamento e a quadra de esportes não se localizam no mesmo terreno que os demais ambientes, sendo situados em um lote em frente à escola. Além disso, a escola não possuía biblioteca até o momento em que foi efetuado o levantamento das informações para o estudo.

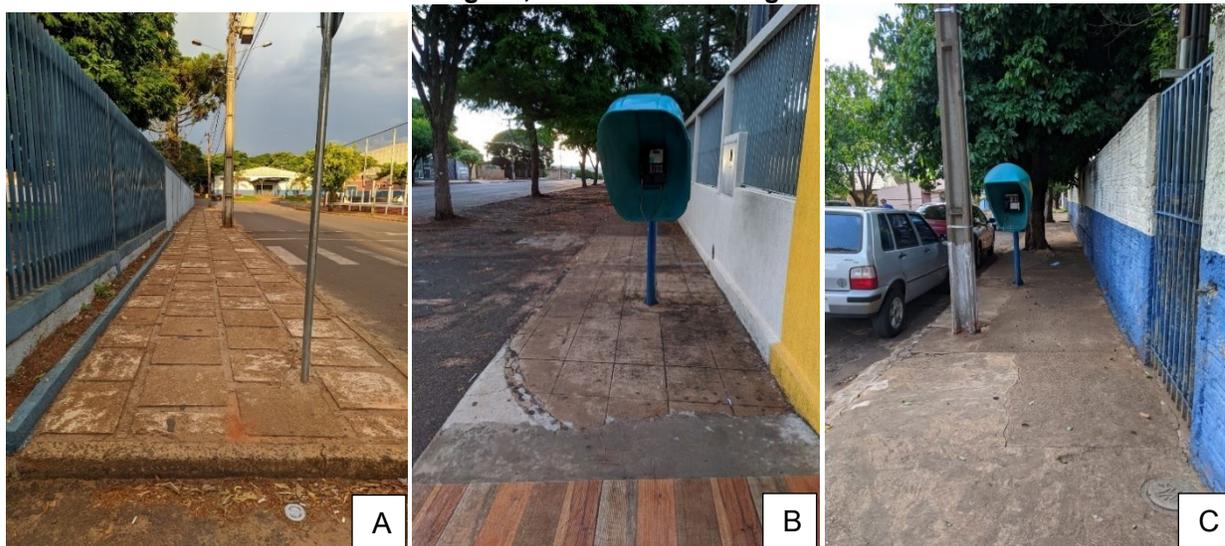
Fotografia 1 - Calçada externa, A - C. E. 29 de Novembro, B - C. E. Princesa Isabel e E. M. Mário Miguez, C - E. M. Profª. Abgail

Nota-se que apenas o C. E. 29 de Novembro apresenta largura de faixa livre superior a 1,20 m e inclinação transversal inferior a 3% na calçada de acesso, em conformidade com a NBR 9050:2020. No entanto, assim como nas demais escolas, não possui instalação de piso tátil e o piso é irregular (Fotografia 1A). No C. E. Princesa Isabel – E. M. Mário Miguez, a calçada possui um aparelho de telefonia pública como obstáculo na faixa que deveria ser livre (Fotografia 1B). Na E. M. Prof<sup>a</sup>. Abgail, além do mesmo obstáculo, a calçada ainda é danificada pelo crescimento de raízes de árvores tanto em seu acesso principal como no secundário (Fotografia 1C).

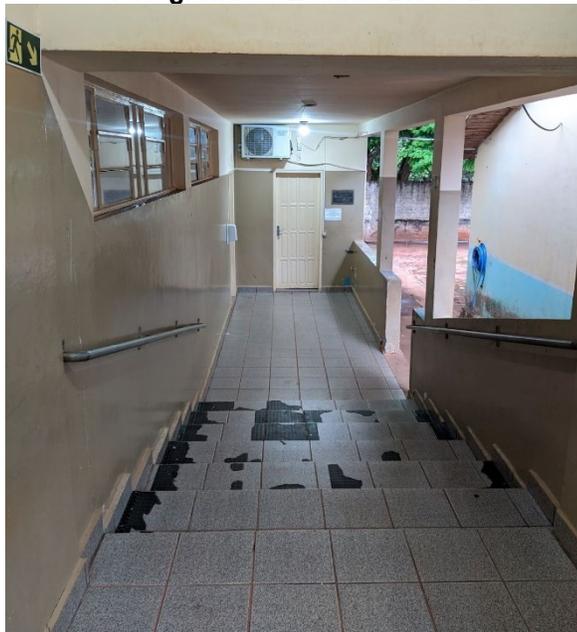
**Fotografia 6 - Escada Bloco 2**

Além disso, as pisadas e os espelhos da escada possuem 18 cm e 12 cm, respectivamente, classificando-se como fora do intervalo previsto pela Norma. A escada também não dispõe de piso tátil de alerta em seu início e fim. Desse modo, apenas a largura da escada está em conformidade com a Norma.

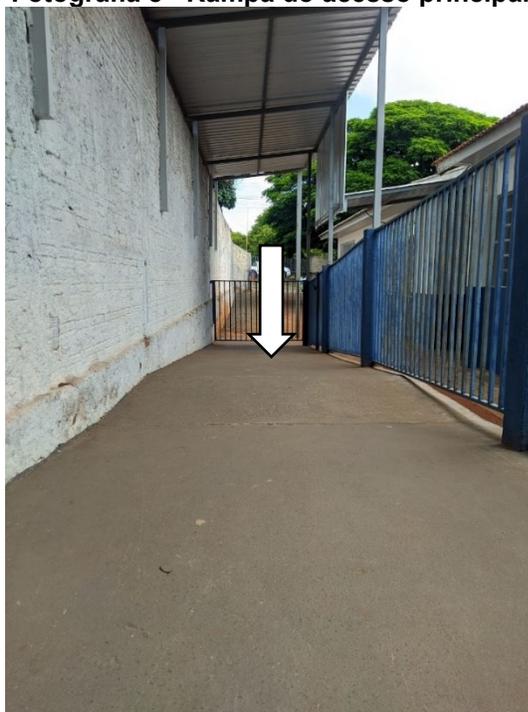
**Fotografia 8 - Rampa do acesso principal**

Na E. M. Prof<sup>a</sup> Abgail, o acesso principal da escola é feito por meio de uma rampa com 21,00 m de extensão e 1,40 m de desnível, a qual, apesar de ter sido construída com a finalidade de promover acessibilidade, apresenta desconformidades quanto à NBR 9050:2020. A Fotografia 8 ilustra a rampa mencionada.

O primeiro segmento de rampa (indicado pela seta na Fotografia 8) possui inclinação de aproximadamente 10%. Mesmo que a Norma permita inclinação de até 12,5% em casos de reforma, o desnível a ser vencido nesse trecho é de 0,66 m, o que ultrapassa 0,20 m que é o permitido para essa inclinação. Além disso, há espaço suficiente para que fosse construída com a inclinação correta. Ademais, a rampa não possui corrimãos instalados e não há piso tátil em seu início e fim.

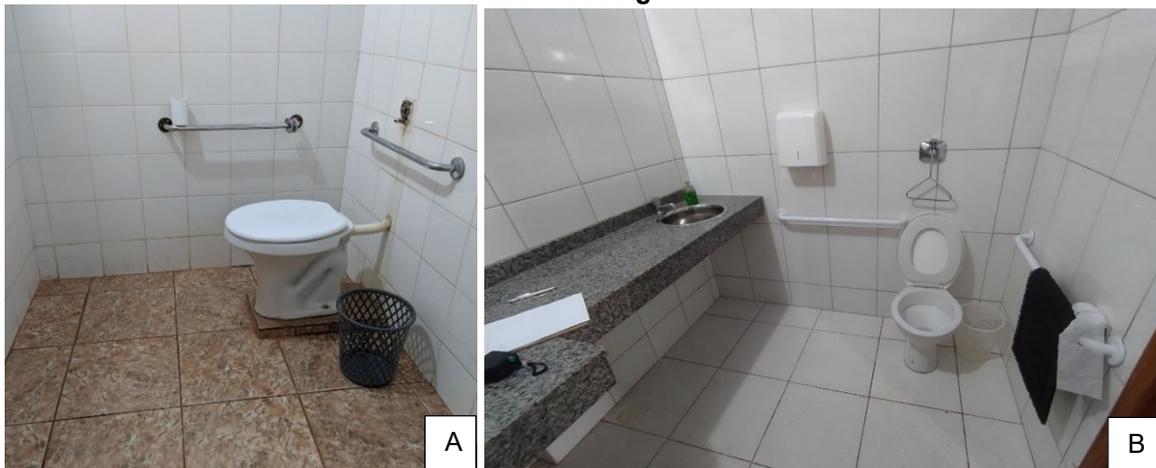
**Fotografia 11 - Barras de apoio dos sanitários, A - C. E. Princesa Isabel e E. M. Mário Miguez, B - E. M. Profª. Abgail**

Ainda no tocante ao mobiliário, as barras de apoio, itens fundamentais para o uso autônomo e seguro do sanitário por PCR, apresenta desconformidades em todas as escolas. Conforme a NBR 9050:2020 prescreve, as barras de apoio necessitam ser instaladas corretamente para o lavatório e para as paredes lateral e do fundo da bacia sanitária. A análise dos parâmetros referentes às barras das instalações sanitárias de cada escola estão sintetizadas no Quadro 9. A Fotografia 11A ilustra o que foi verificado no C. E. Princesa Isabel e a Fotografia 11B na E. M. Profª. Abgail.

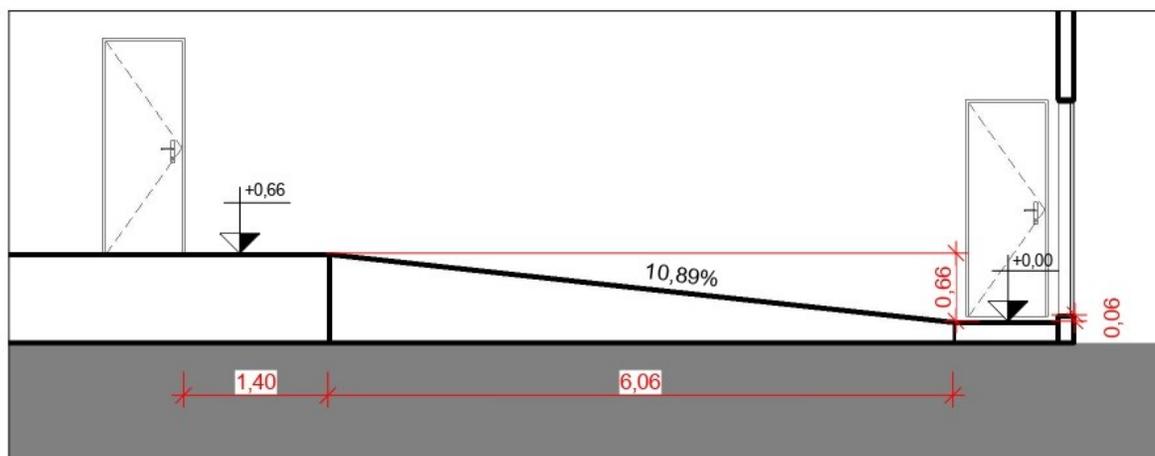
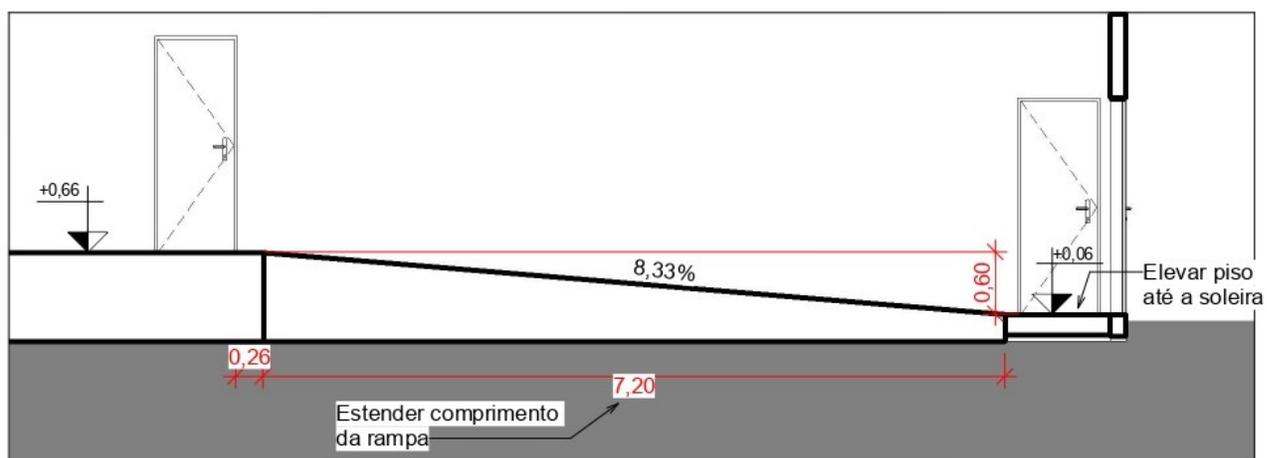
**APÊNDICE B - Sugestão de adaptação da inclinação da rampa da biblioteca do Colégio Estadual Princesa Isabel e Escola Municipal Mário Miguez de M. Filho**

1 **CORTE A - SITUAÇÃO ATUAL**  
 ESCALA 1 : 75

2 **CORTE B - SUGESTÃO DE ADAPTAÇÃO**  
 ESCALA 1 : 75
