**PROPOSTA DE RECUPERAÇÃO DE ÁREA DEGRADADA POR
DESCARTE INCORRETO DE RESÍDUOS SÓLIDOS**

Proposal for recovery of area degraded by incorrect disposal of solid waste

Trabalho de Conclusão de Curso de Especialização apresentado como requisito para obtenção do título de Especialista em Restauração Florestal da Universidade Tecnológica Federal do Paraná (UTFPR).

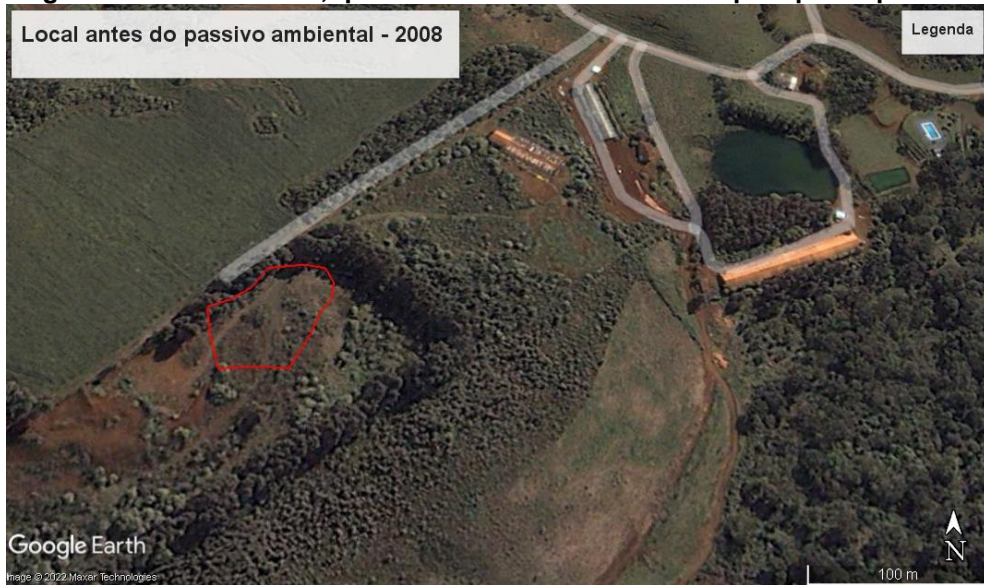
Figura 2: Local em 2008, quando ainda não era utilizado pelo poder público.

O local originalmente era uma área de vegetação, cercada por áreas agrícolas (Figura 2). O histórico de uso do local se iniciou em 2012 (Figura 3), com a instalação de barracão para a operação da empresa que realizava a coleta e triagem de materiais recicláveis, e qual permaneceu no local até 2017.

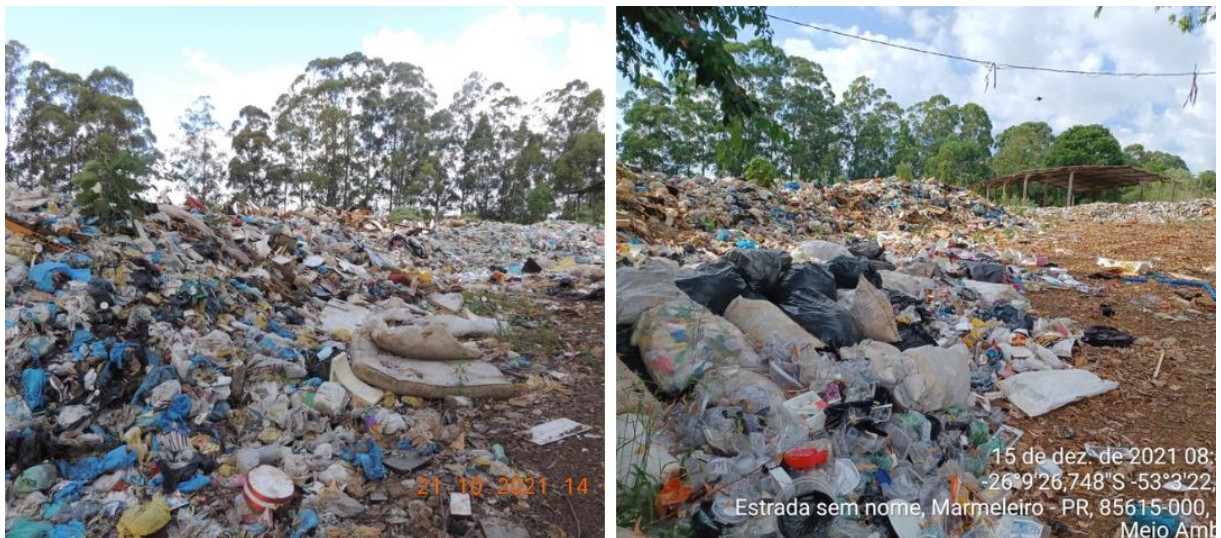
Figura 4: Imagens do passivo ambiental.

A degradação da área em questão se intensificou em 2018, devido a utilização do local como uma estação de transbordo de resíduos (Figura 4), ou seja, um local para armazenamento temporário de resíduos sólidos oriundos da coleta domiciliar realizada pela prefeitura municipal.

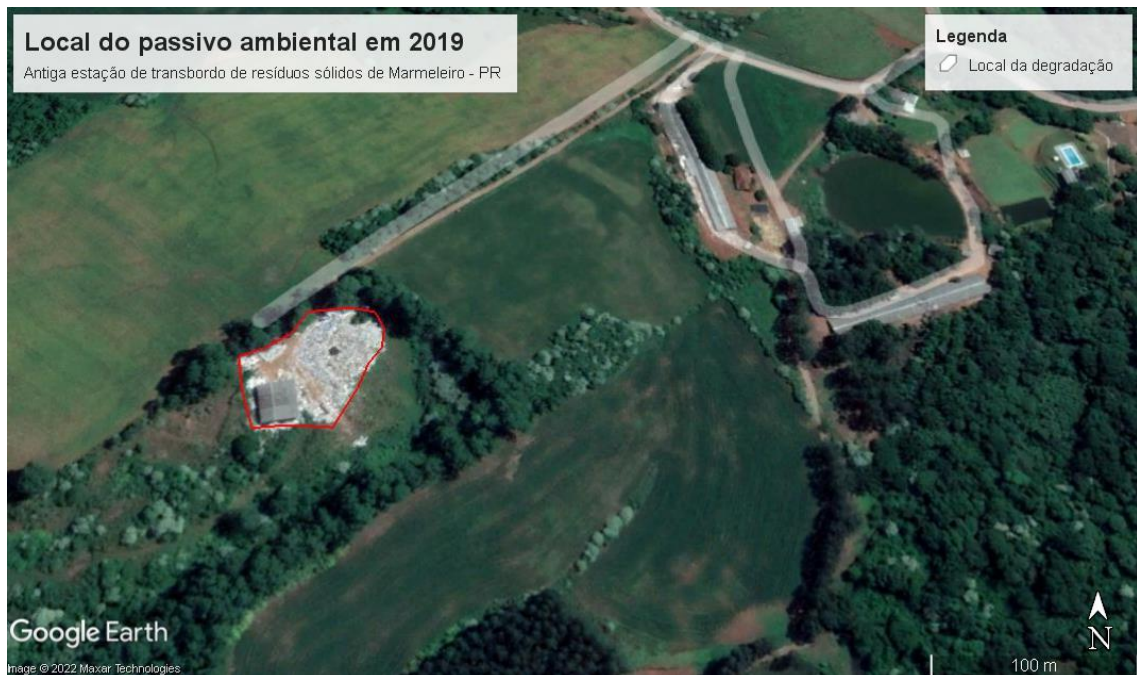
Figura 5: Início do uso do local como ETR.

O local, inicialmente foi licenciado para atuar como um abrigo temporário entre a coleta e o envio dos resíduos sólidos para destinação final em aterro sanitário. Todavia, devido à má gestão do local, ocorreu que a quantidade de resíduos recebida era superior a quantidade encaminhada para a disposição final em aterro sanitário, o que ocasionou o acúmulo de resíduos no local (Figura 4), situação que se agravou com o passar do tempo, e ocasionou um passivo ambiental de aproximadamente 1600 toneladas de resíduos acumulados. Os resíduos acumulados eram constituídos basicamente de resíduos sólidos Classe II (ABNT NBR 10004), como sacolas plásticas, calçados, roupas e móveis inservíveis, resto de alimentos e materiais recicláveis. A área total da degradação é de aproximadamente 4,84 hectares (Figura 5).

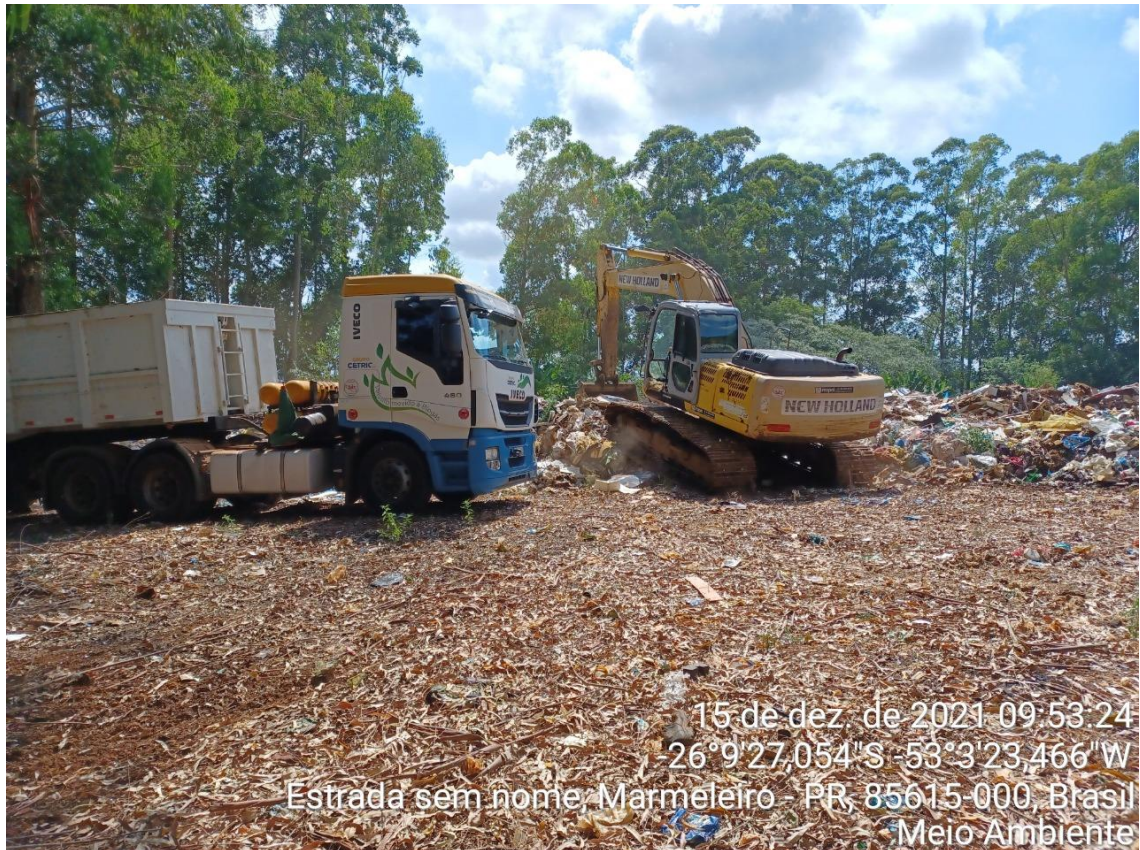
Figura 6: Local durante a remoção dos resíduos

Atualmente, já foram removidas 1600 toneladas de resíduos do local (Figura 6), as quais foram encaminhadas para destinação final adequada em aterro sanitário.

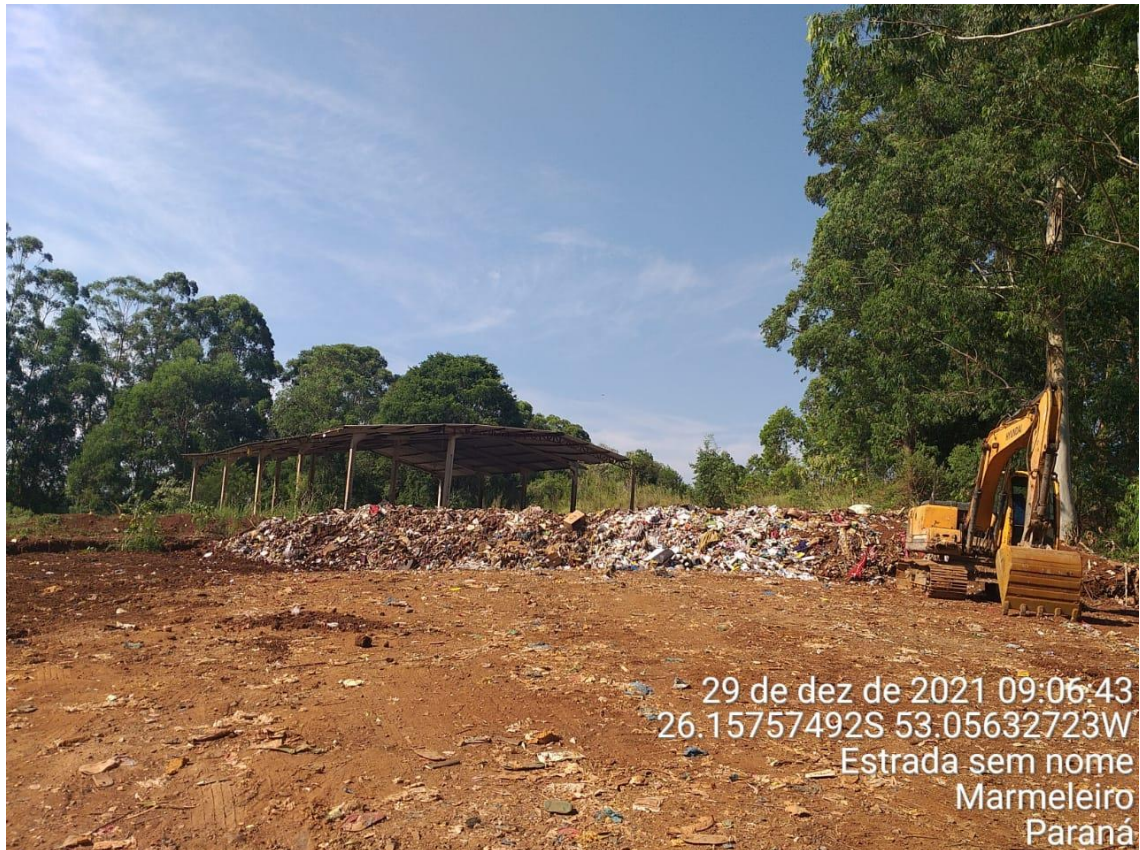
Figura 7: Local durante a remoção de resíduos

Atualmente, já foi removida toda a camada superficial de resíduos sólidos que estava sob o solo (Figura 7). Todavia, a imagem de satélite mais recente (Figura 8) ainda indica a presença de resíduos, a qual deve ser atualizada em breve. Desta forma, a figura 9 apresenta a situação atual do local, após a conclusão da remoção do passivo ambiental.

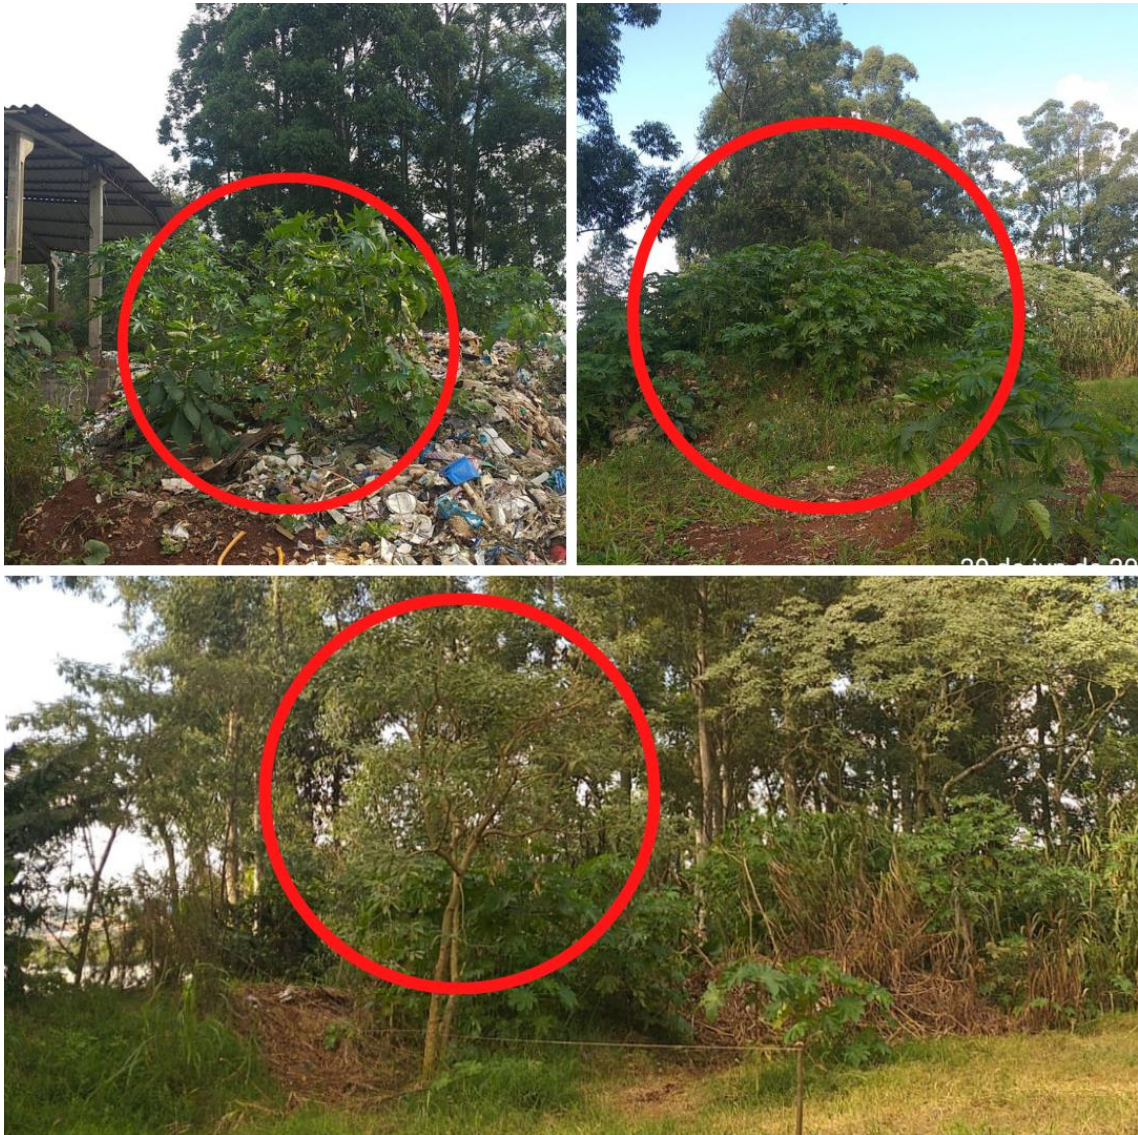
Apesar do evidente passivo ambiental gerado no local, percebe-se certa resiliência do ambiente, o que pode ser confirmado pela presença de algumas espécies vegetais no local, que cresceram no entorno do local, ou até mesmo diretamente sobre os resíduos (Figura 10). Algumas das espécies identificadas foram a popular mamona (*Ricinus communis* L.) que é uma espécie exótica, e fumeiro bravo (*Solanum mauritianum* Scop), espécie pioneira bem comum na região sudoeste do PR.

Figura 10: Indivíduos vegetais se desenvolvendo em meio aos resíduos sólidos
