**ANÁLISE DE ACESSIBILIDADE SEGUNDO A NBR 9050:2020 NOS COLÉGIOS
PÚBLICOS DO MUNICÍPIO DE JURANDA - PARANÁ**

**Analysis of the acessibility according to NBR 9050:2020 of public schools in
the city of Juranda – Paraná**

Trabalho de Conclusão de Curso de Graduação
apresentada como requisito para obtenção do título de
Bacharel em Engenharia Civil da Universidade
Tecnológica Federal do Paraná (UTFPR).
Orientador(a): Profa. Dra. Vera Lucia Barradas Moreira

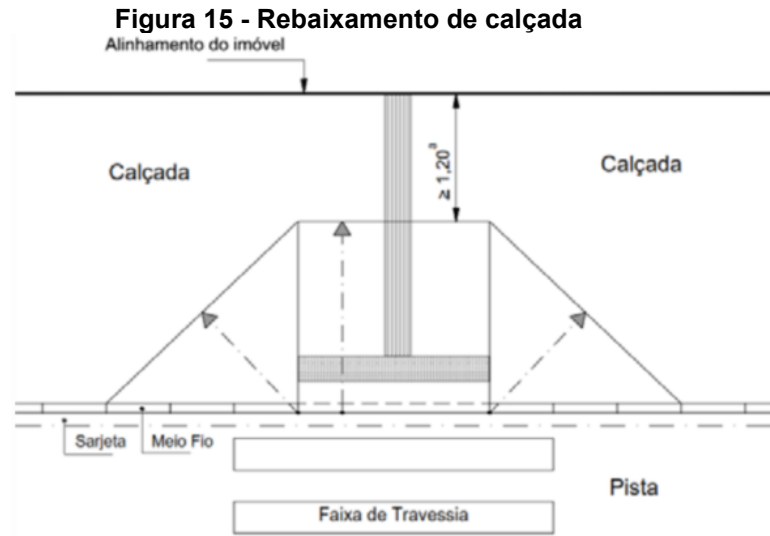
Para que a travessia de pedestres em vias públicas seja acessível, é possível realizar o rebaixamento de calçada, ilustrado na Figura 15. Sua inclinação máxima deve ser de 8,33%, sendo 5% o ideal, quanto à largura, o mínimo permitido é de 1,20 m, sendo 1,50 m o recomendado. Além disso, o rebaixamento não pode interferir na faixa livre da calçada (ABNT, 2020).

Ainda neste trecho, as calçadas são irregulares e deveriam conter rebaixamentos segundo o modelo mostrado na Figura 15. Por fim, a escada visível na Fotografia 10, não possui as medidas sugeridas e apresenta diversas irregularidades em seus degraus.

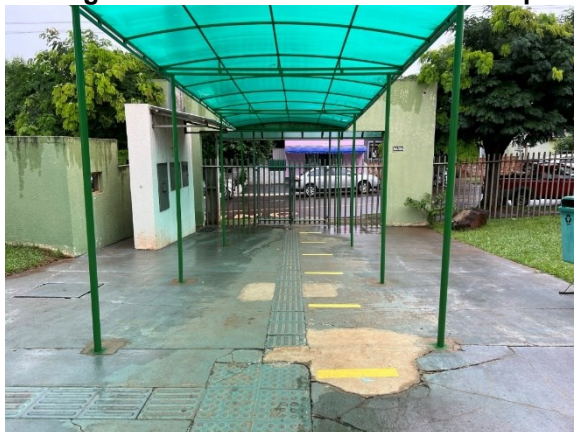
Fotografia 1 - Entrada da escola municipal

Foi verificado que as instalações sanitárias, a área administrativa, os bebedouros e os demais ambientes analisados, exceto a quadra poliesportiva, estão interligados por uma rota acessível, a qual apresenta quase que em sua extensão total plenas condições de mobilidade e manobra para cadeira de rodas. O único trecho que não está totalmente adequado é a entrada do colégio, onde o piso apresenta rachaduras que prejudicam sua regularidade, conforme exibido na Fotografia 1. Também é importante salientar que o piso tátil instalado já não está em condições de uso, sendo necessário reparo em vários pontos.

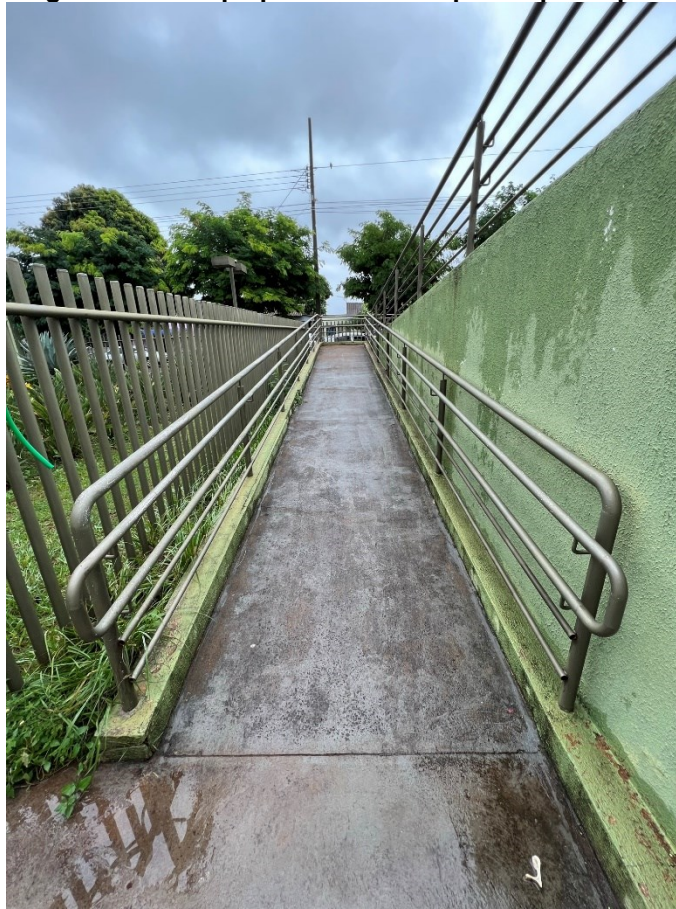
Fotografia 2 - Rampa para acesso a quadra poliesportiva

Para acessar a quadra poliesportiva é necessário passar por uma rampa, que apresenta a largura recomendada de 1,50 m, assim como a guia de balizamento, o guarda corpo e o corrimão conforme especificado pela norma. Apesar disso, suas inclinações não estão corretas. Conforme pode ser visto na Fotografia 2, a rampa possui dois segmentos, o primeiro vencendo uma altura de 1,15 m com inclinação de 9,47% e o segundo vencendo uma altura de 0,95 m com inclinação de 7,8%. Para que houvessem plenas condições de acessibilidade, a inclinação no primeiro segmento deveria ser de 5% e no segundo, deveria estar entre 5% e 6,25%.

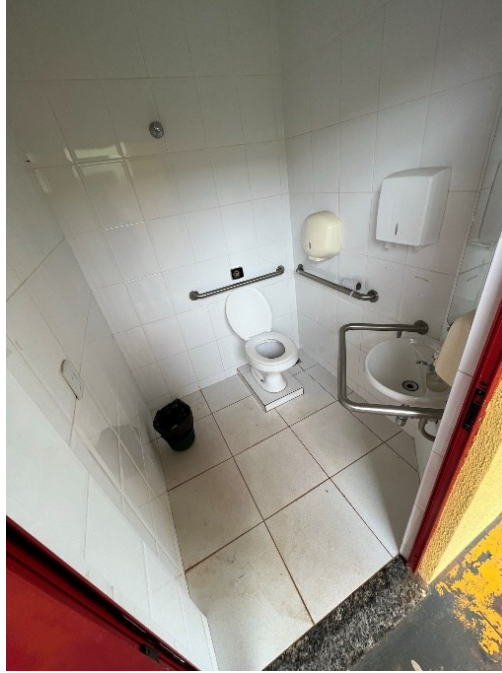
Fotografia 3 - Sanitário adaptado

As dimensões do espaço permitem a manobra de cadeira de rodas e também a transferência de uma pessoa da cadeira para o vaso sanitário, além disso, medidas relacionadas ao posicionamento de equipamentos hidráulicos, como a altura do lavatório e do acento do vaso, assim como sua distância da parede, estão adequadas para o público adulto.

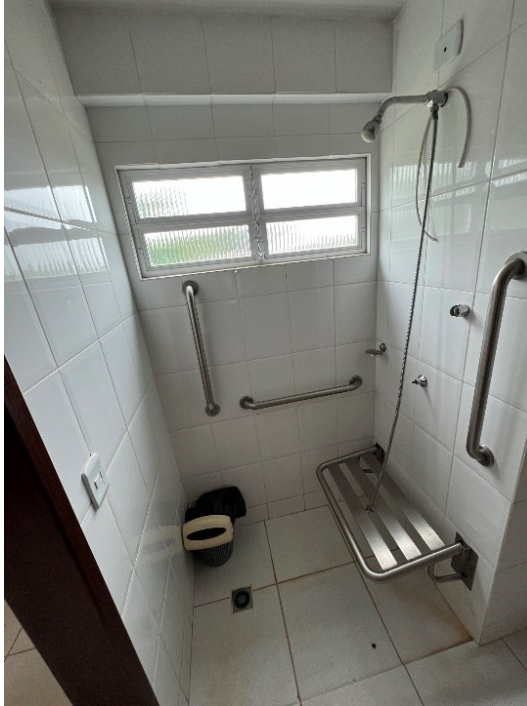
Fotografia 4 - Box de chuveiro adaptado

Em relação ao vestiário, o box do chuveiro apresenta as dimensões e itens requisitados pela norma, como o banco abaixo do chuveiro e as barras de apoio, visíveis na Fotografia 4. Apesar disso, a porta do tipo “vai e vem” instalada para permitir acesso ao mesmo invade a área de transferência para o banco e não possui puxador, impossibilitando sua abertura no sentido inverso ao box. Também é possível notar a falta de sinalização visual na porta.

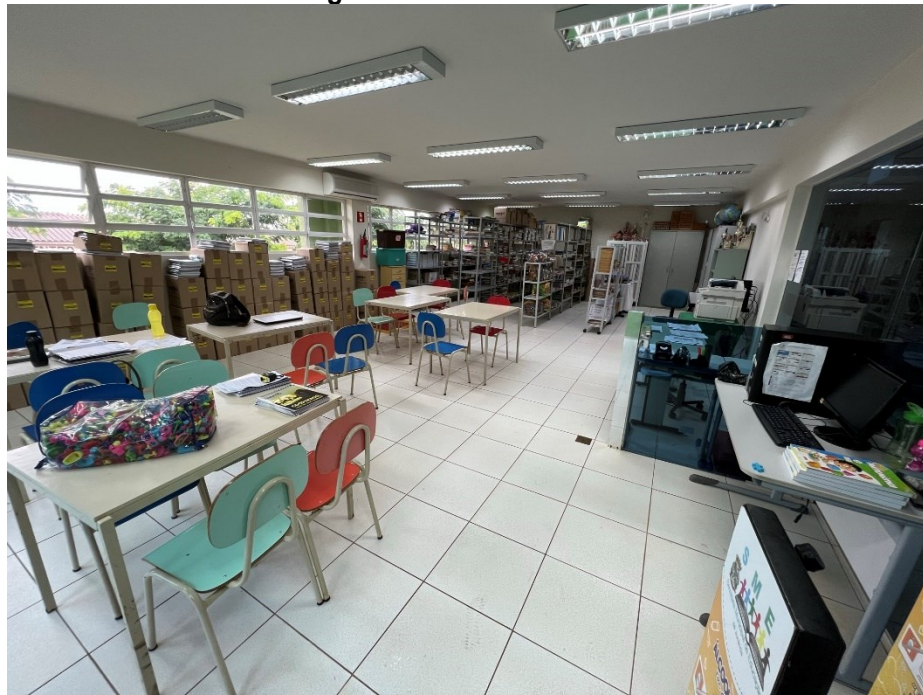
Fotografia 5 - Biblioteca

As mesas e terminais de acesso da biblioteca e do laboratório de informática respeitam as dimensões apresentadas pela norma para que o alcance manual de uma pessoa em cadeira de rodas seja respeitado. No refeitório, apesar de uma pessoa com mobilidade reduzida conseguir acessar as mesas, para estar totalmente de acordo com a NBR 9050:2020, estas deveriam possuir 10 cm a mais de profundidade, totalizando assim 90 cm. O mesmo ocorre na biblioteca (Fotografia 5), sendo que as mesas deveriam ser 30 cm mais profundas. Para adequar os espaços ao que pede a norma, é necessário que pelo menos 5% das mesas contidas no local estejam dimensionadas conforme requerido pela norma de acessibilidade.

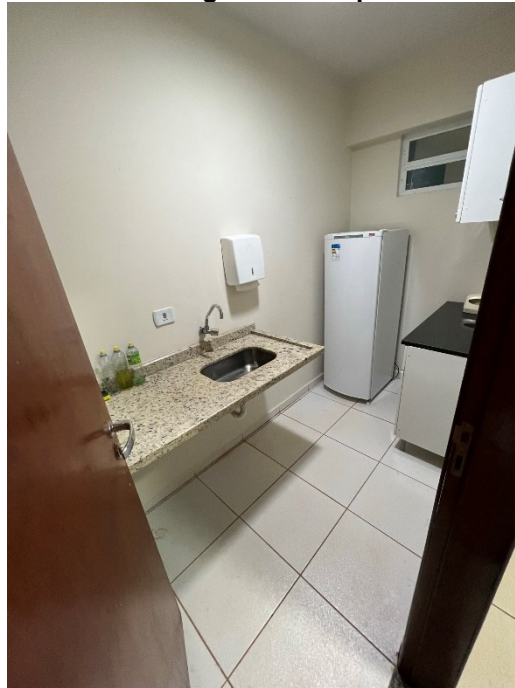
Fotografia 6 - Copa

As salas da diretora e da pedagoga, sala dos professores, secretaria e copa dos funcionários se enquadram neste item. Todas as áreas apresentam plenas condições de acessibilidade, com exceção da copa (Fotografia 6), a qual possui uma porta com apenas 70 cm de largura e uma bancada que impede o acesso de uma cadeira de rodas à geladeira.

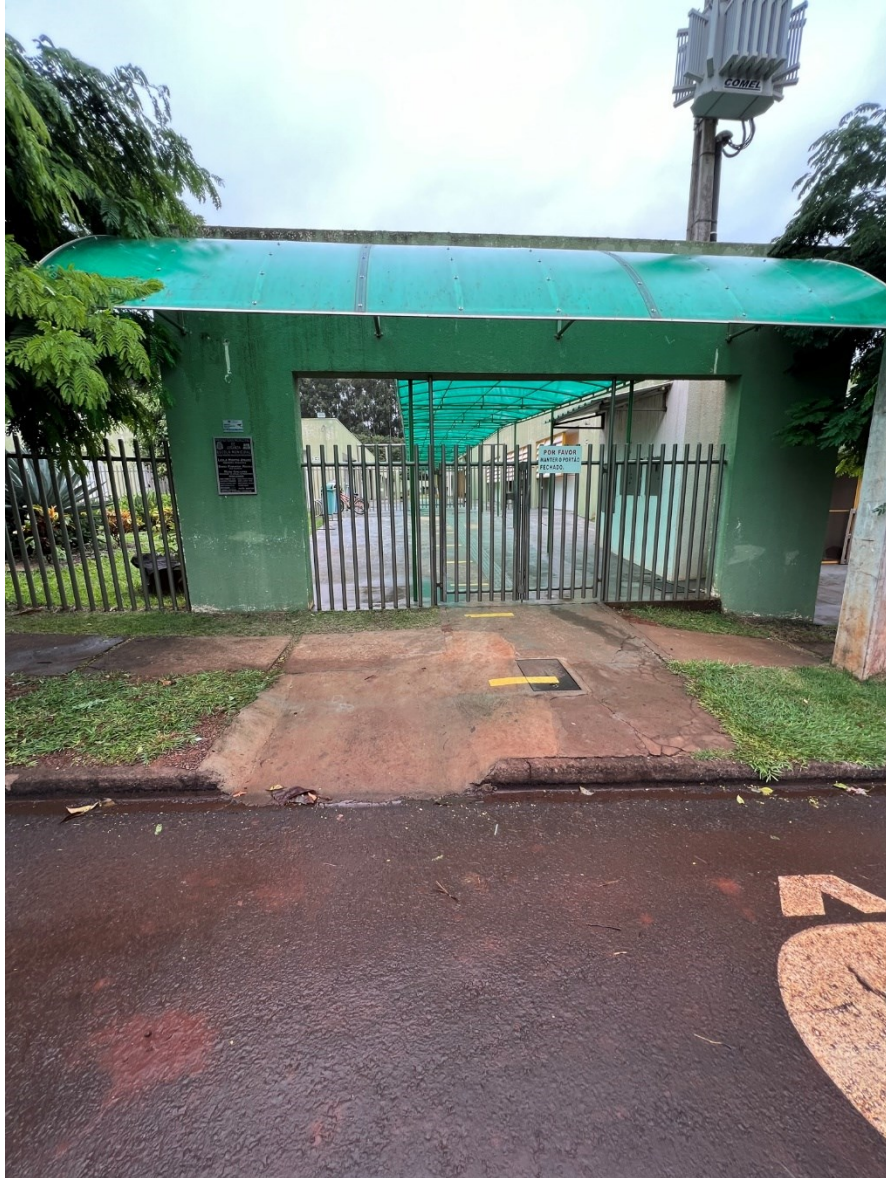
Fotografia 7 - Calçada externa

A rampa instalada para acesso à calçada possui uma largura aceitável, porém apresenta inclinação de 10%, quando deveria ser de no máximo 8,33%.

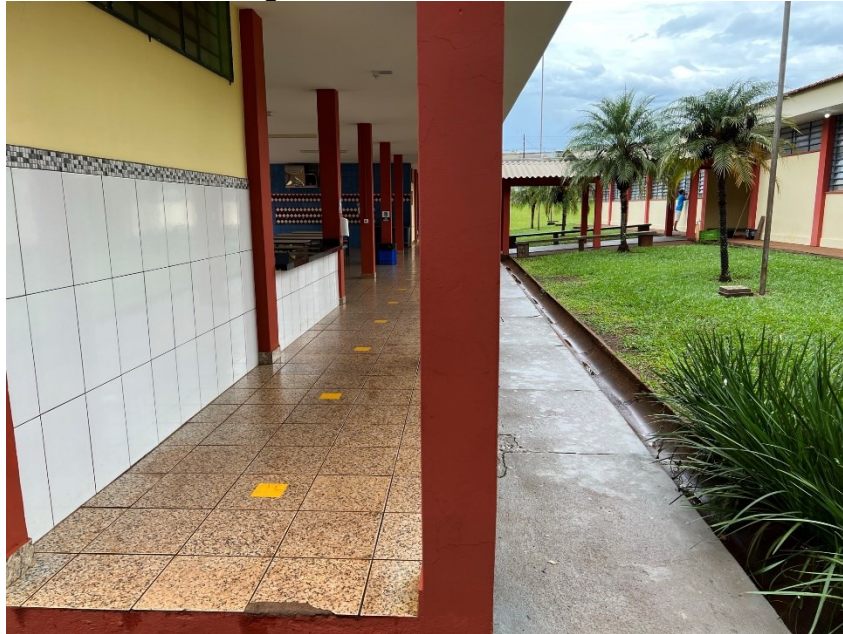
Fotografia 11 - Acesso ao refeitório

Na segunda edificação, apesar de uma pessoa em cadeira de rodas conseguir acessar o refeitório, esta deve passar por uma calçada que não oferece proteção contra chuva, conforme mostra a Fotografia 11.

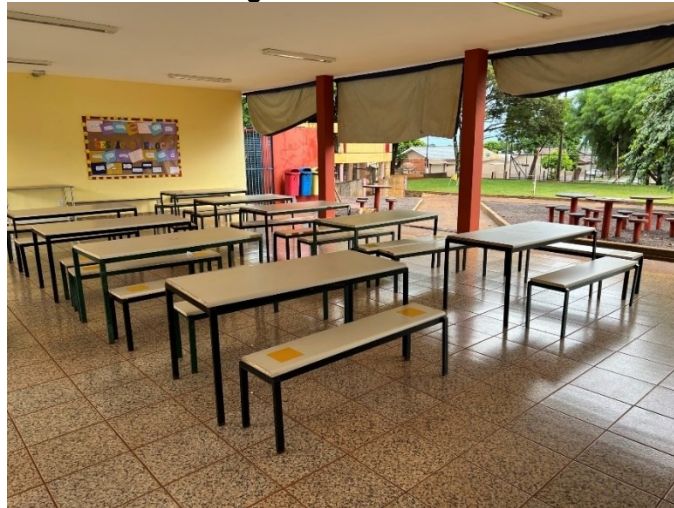
Fotografia 12 - Refeitório

Apesar de o espaço interno desses ambientes permitirem manobras de cadeira de rodas, existem diversos problemas de acesso, como a já citada falta de rota acessível, portas que não atendem à largura mínima de 80 cm imposta pela norma e a existência de degraus em suas entradas.

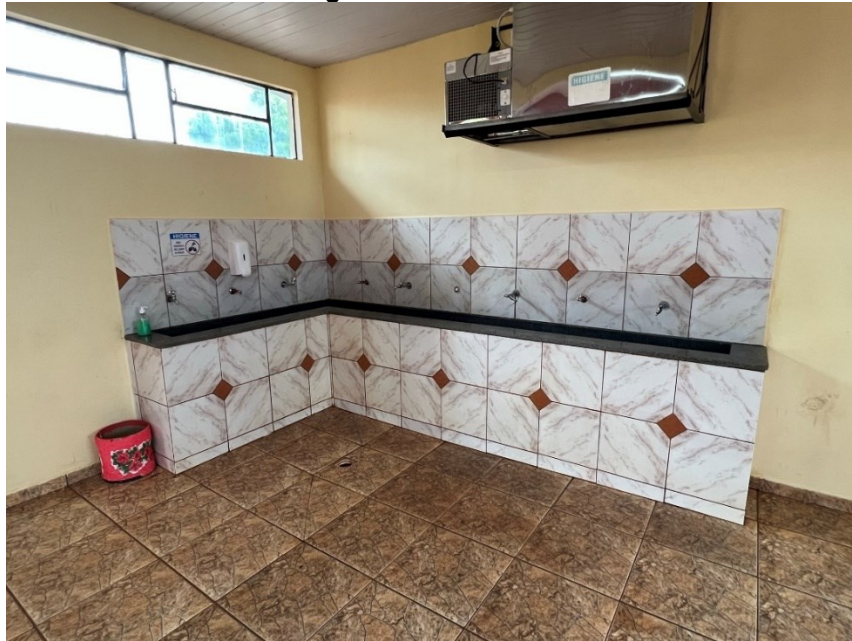
Fotografia 13 - Bebedouro

O único bebedouro existente no colégio é o mostrado na Fotografia 13, que claramente não atende ao proposto pela NBR 9050:2020, já que deveria possuir um vão inferior livre de pelo menos 73 cm.

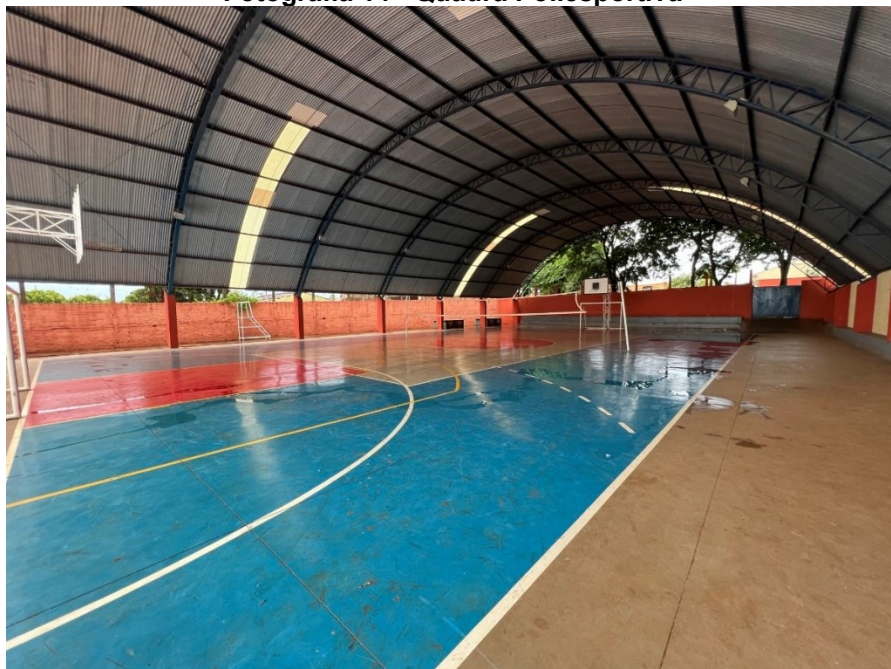
Fotografia 14 - Quadra Poliesportiva

Como já citado, não há rota acessível para se chegar na quadra poliesportiva, o que ocorre devido a falta de piso tátil, pontos de irregularidade do piso e obstáculos de percurso. Apesar disso, em seu lado direito poderiam ser posicionadas cadeiras de rodas, conforme pode ser visto na Fotografia 14.

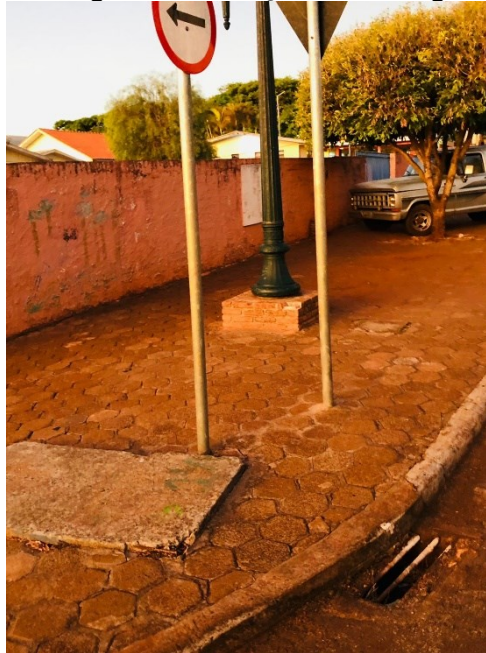
Fotografia 15 - Calçada do Colégio

A calçada que dá acesso à entrada do colégio, mostrada na Fotografia 15, não possui os rebaixamentos necessários (v. Figura 15), além disso, possui superfície totalmente irregular e apesar de possuir dimensões aceitáveis, é utilizada como estacionamento, o que impossibilita a passagem de cadeira de rodas.
