**ESTUDO DE ACESSIBILIDADE NO INTERIOR DAS UBS E USF DO MUNICÍPIO
DE POMPÉIA – SÃO PAULO**

**ESTUDO DE ACESSIBILIDADE DAS UBS E USF DO MUNICÍPIO DE POMPÉIA –
SÃO PAULO**

Trabalho de conclusão de curso de graduação apresentada como requisito para obtenção do título de Bacharel em Engenharia Civil da Universidade Tecnológica Federal do Paraná (UTFPR).
Orientadora: Prof.^a. Dr.^a Vera Lúcia Barradas Moreira

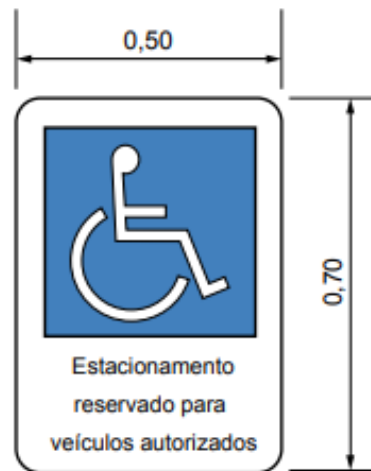
Figura 16 - Sinalização de estacionamento para pessoas com deficiência

A NBR 9050:2020 prevê a sinalização e demarcação com o símbolo internacional de acesso. A placa deve ser instalada com sua borda inferior a uma altura livre entre 2,10 metros e 2,50 metros em relação ao solo, salvo as exceções onde as vagas estão dentro de estacionamentos que possuem um pé-direito baixo, onde é permitida medidas de 1,50 metros de altura. A Figura 16 ilustra o símbolo a ser usado e as dimensões de 0,50 metros por 0,70 metros.

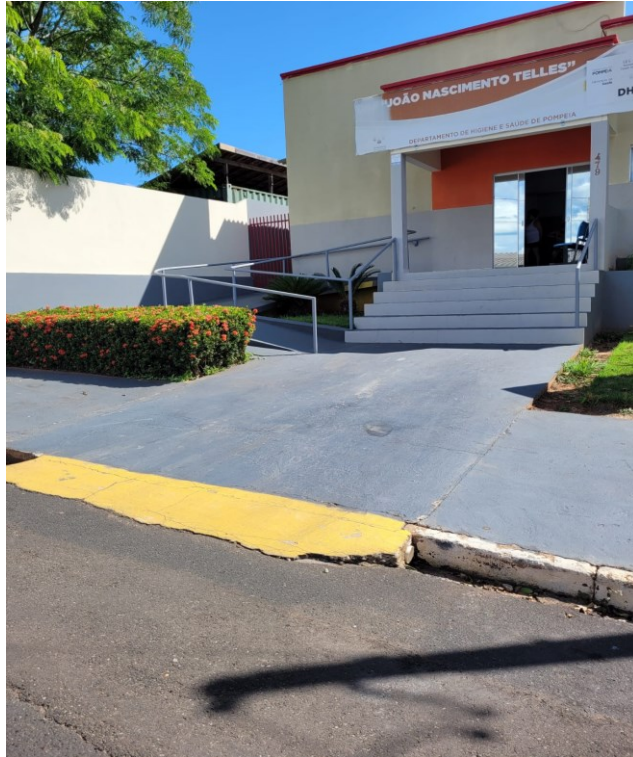
Fotografia 1 - Vaga para PCD sem sinalização na USF João Nascimento Telles

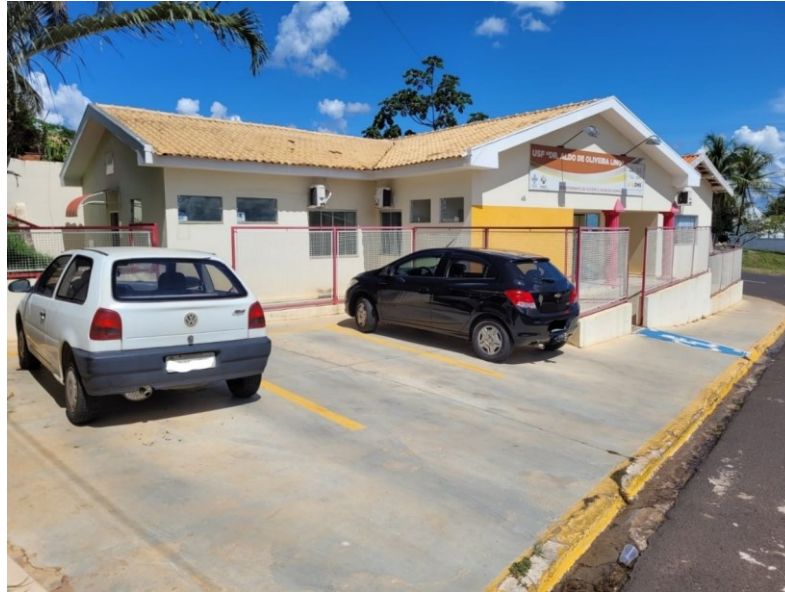
A NBR 9050:2020 especifica que o percurso entre o estacionamento de veículos, com vagas reservadas para pessoas com deficiência, deve estar à uma distância máxima de 50 metros do acesso ao local. No entanto, como nenhuma das unidades de saúde analisadas nesse trabalho contava com vagas exclusivas para pessoas com deficiência, foi considerado as vagas comuns para a verificação desse item. Dessa maneira, foi possível inferir que todas as unidades de saúde (100%) aderiram à distância máxima de 50 metros entre as vagas disponibilizadas até a entrada do local, como exemplificado pela USF Aldo Oliveira Lino na Fotografia 2.

Fotografia 2 - Vagas disponibilizadas na USF Aldo Oliveira Lino

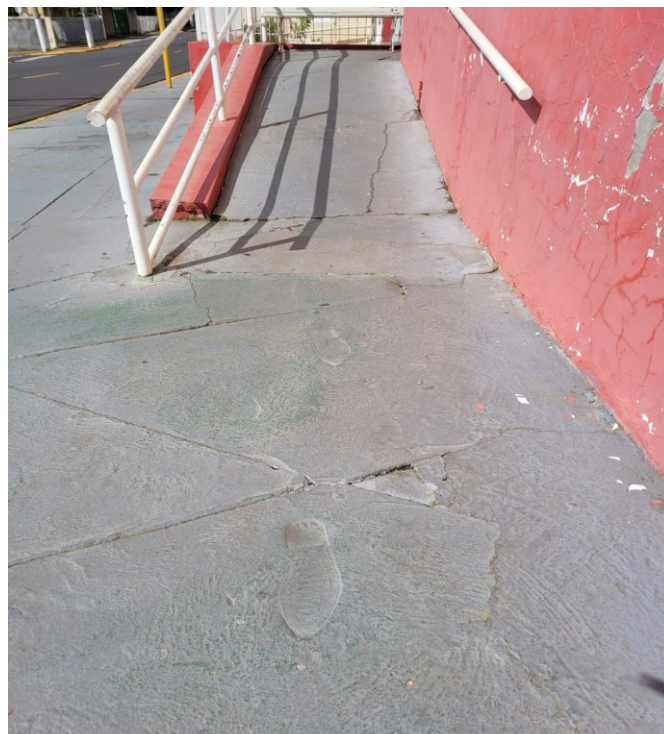
Em relação à regularidade e estabilidade do piso no trajeto do estacionamento até a entrada das unidades de saúde, em 60% das vezes o piso não apresentava as condições necessárias para a passagem de PCD de forma autônoma, como ilustra a Fotografia 3.

Fotografia 3 - Trajeto estacionamento-entrada da USF Elysio Prado Moreira

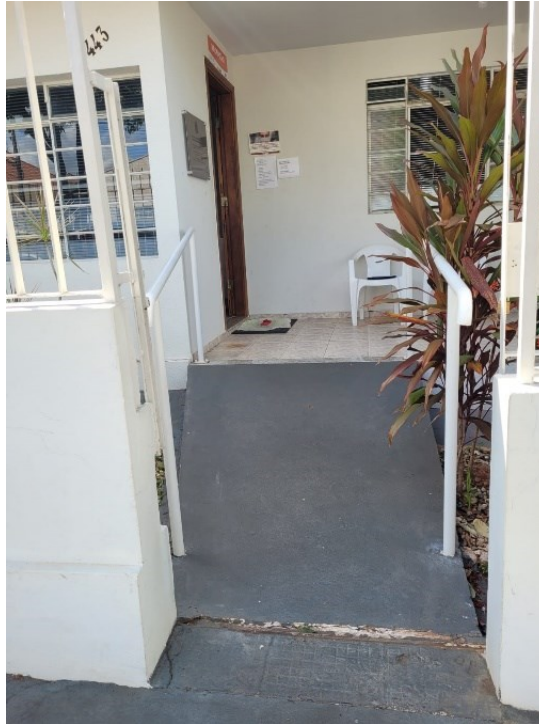
Fotografia 4 - Trajeto estacionamento-entrada da USF Elysio Prado Moreira

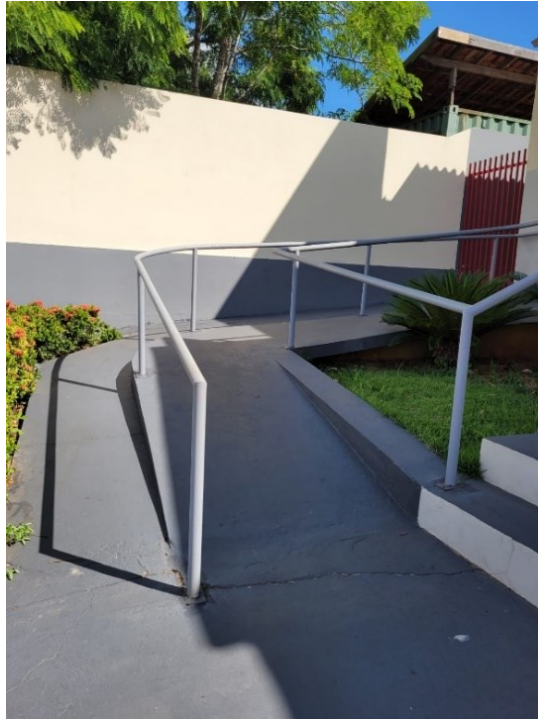
Sobre o último elemento do gráfico, que apresenta os dados em relação ao patamar das rampas, constatou-se que apenas a USF João Nascimento Telles não atendia às dimensões exigidas pela NBR 9050:2020. Todas as demais unidades de saúde possuíam um patamar adequado nas entradas e saídas das rampas. Na Fotografia 5, é possível verificar o registro fotográfico do único local onde houve a não conformidade do patamar quanto a norma.

Fotografia 5 - Rampa na USF João Nascimento Telles

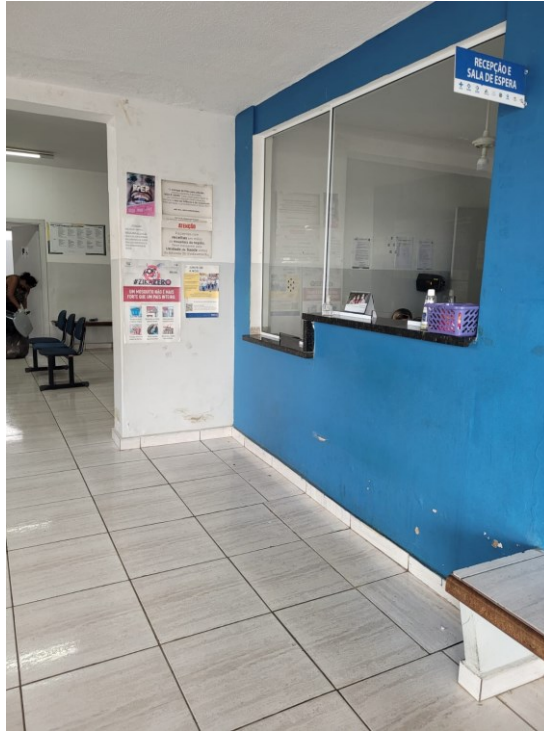
Fotografia 6 - Balcão da recepção da USF João Nascimento Telles

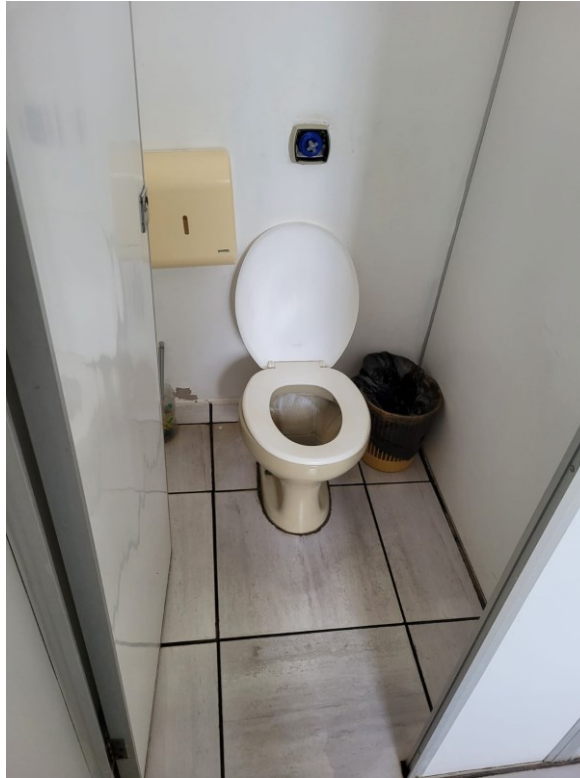
As Fotografias 7 e 8 ilustram respectivamente, uma instalação sanitária não acessível, sem circulação de giro necessária e sem barras de apoio; e uma outra com barras de apoio, porém que não atendem as dimensões exigidas.

Fotografia 7 - Instalação Sanitária na USF Elysio Prado Moreira

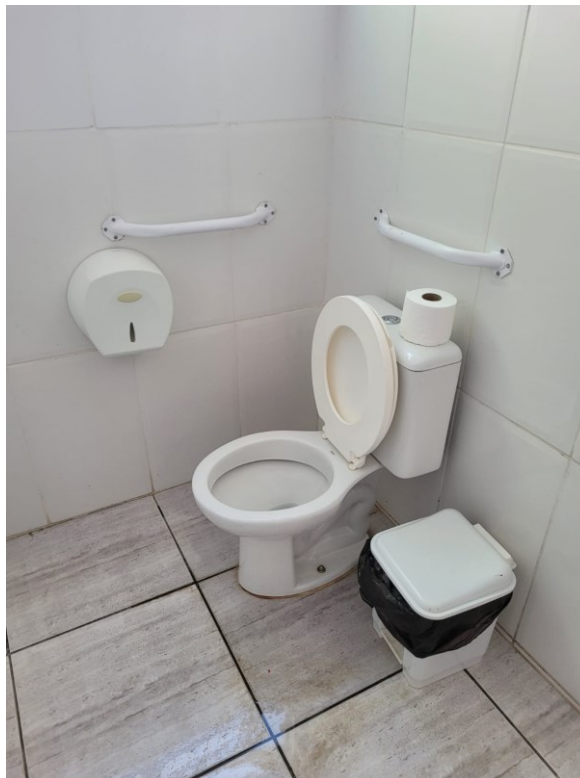
Fotografia 8 - Instalação sanitária com barras de apoio na USF João Nascimento Telles

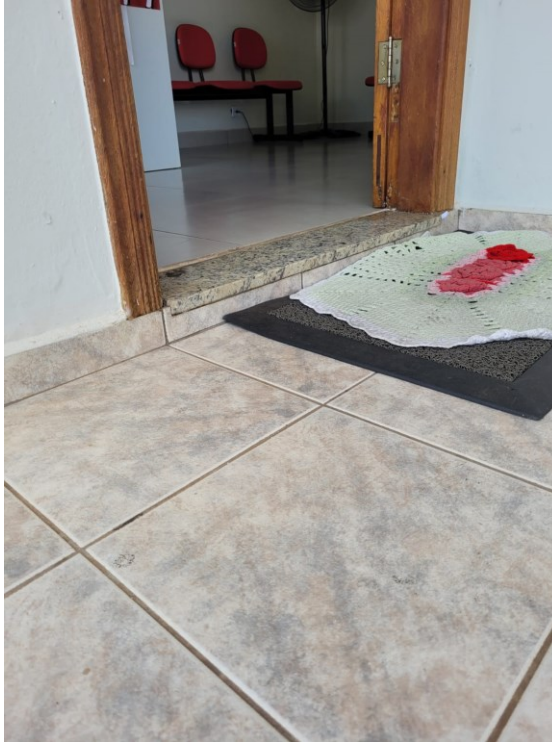
Na Fotografia 9, é possível visualizar um desnível em que não atendeu o exigido pela norma.

Fotografia 9 - Desnível na entrada da UBS Angelina Palon Oliva

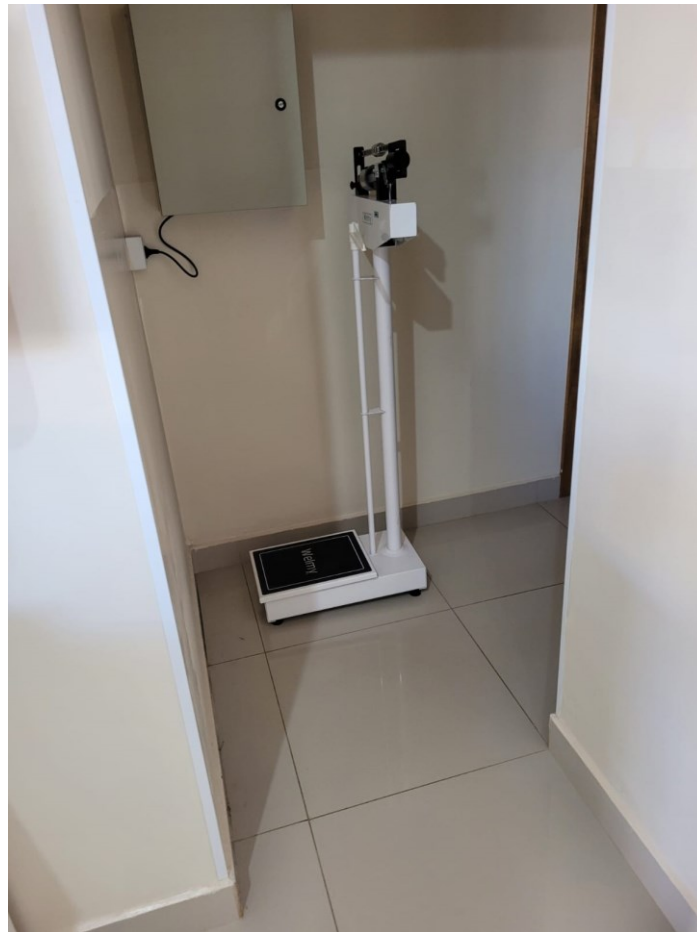
Fotografia 10 - Balança disposta em rota acessível na UBS Valdir Alves Pereira

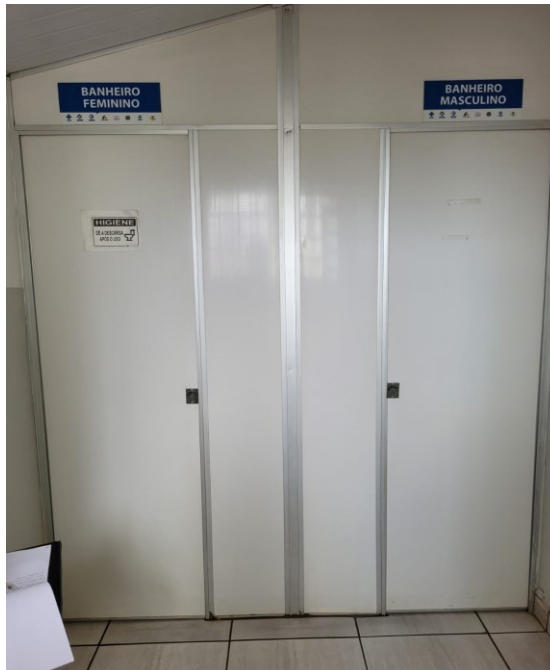
As Fotografias 11 e 12 ilustram, respectivamente, a largura da porta da USF Elysio Prado Moreira e uma maçaneta da USF Luis Padilha de Oliveira.

Fotografia 11 - Portas dos sanitários da USF Elysio Prado Moreira

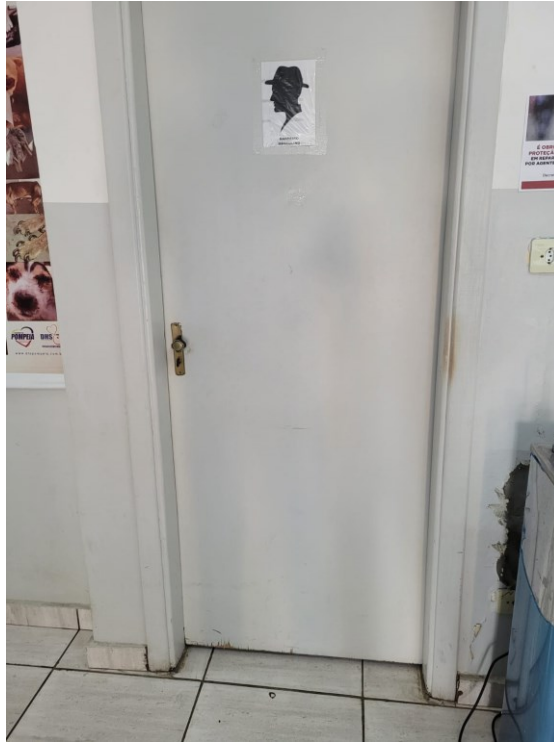
Fotografia 12 - Maçaneta da porta do sanitário da USF Luis Padilha de Oliveira
