**CONSIDERAÇÕES SOBRE PROJETO E DIMENSIONAMENTO DE PAVIMENTOS  
RÍGIDOS**

Trabalho de conclusão de curso de graduação  
apresentado como requisito para obtenção do título de  
Bacharel em Engenharia Civil da Universidade  
Tecnológica Federal do Paraná (UTFPR).  
Orientador: Prof. Dr. Leonardo Martins e Silva.

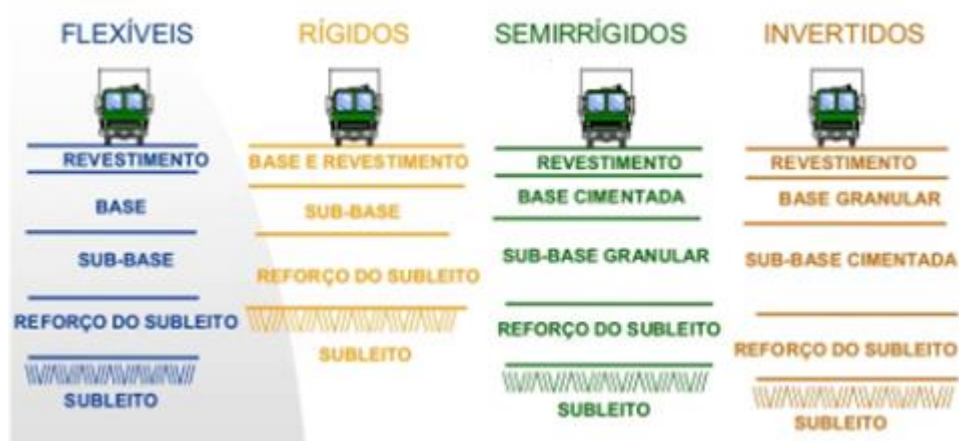
**Figura 1- Diferença entre a estruturação dos pavimentos**

Eles são divididos em flexíveis, rígidos, semirrígidos convencionais e invertidos, conforme demonstra a Figura 1. Nos flexíveis as camadas são constituídas por materiais deformáveis em que, a redução das tensões originadas pelo tráfego, ocorre lentamente em profundidade e solicita mais as camadas inferiores, enquanto nos pavimentos rígidos, devido à sua constituição, essa degradação é mais rápida e superficial. Por fim, os semirrígidos e sua derivação invertida, que não serão abordados neste trabalho, são uma situação intermediária entre eles, em que os semirrígidos possuem base cimentada quimicamente, revestida por uma camada asfáltica, e os invertidos possuem base executada com brita graduada simples e sub-base de material granular tratado com cimento (ADADA, 2008; MAIA, 2012).

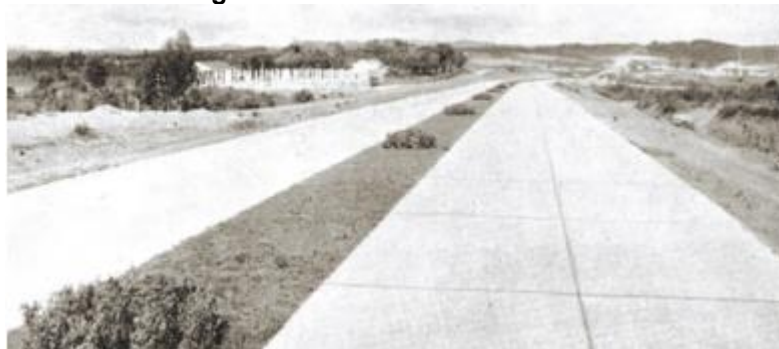
**Figura 10 – Via Anchieta em 1944**

A Via Anchieta, primeira autoestrada do país, que ligaria São Paulo à baixada santista, foi iniciada em 1939 e entregue em 1947 (Figuras 10 e 11), toda em concreto, com pistas duplas de 6 m de largura cada uma e 62 km de extensão. Seu pavimento seguiu o padrão alemão, com placas de 20 cm sobre base de areia compactada, placas estas que se encontram lá até hoje, abaixo de espessas camadas de misturas asfálticas que recobriram sucessivamente a rodovia. Em 1940 iniciou-se também as obras da Rodovia Anhanguera (trecho São Paulo - Jundiaí), em solução semelhante à utilizada na Rodovia Anchieta. Tal obra teve a primeira pista inaugurada em 1948 (BALBO, 2009; DER - SP, 2022).

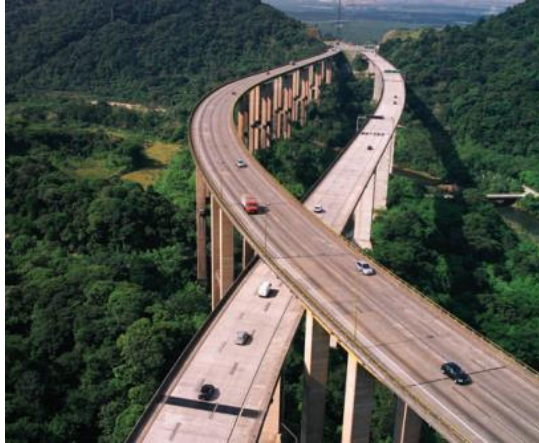
**Figura 16 – Rodovia dos Imigrantes**

Segundo o DER - SP (1974 apud ABCP, 2009, p. 35 e 37), demorou-se 24 anos para que o Brasil ganhasse uma estrada de porte em concreto. Esse hiato foi encerrado com criação da Rodovia dos Imigrantes (Figura 16), que teve o primeiro trecho, de 33 quilômetros, no planalto, aberta ao tráfego em 1974, e foi completamente finalizada em 1976. Era tida como a melhor rodovia do país, pois apresentava novidades como equipamentos de apoio ao usuário, incomum para o Brasil no início da década de 70.

Em seu trecho na Serra do Mar, com cerca de 13 km, empregou-se pavimento de concreto simples em três faixas de rolamento, com espessura de 22 cm. Destaca-se na obra o uso de película de cura química sem tenda de proteção além do uso de telas de aço nas placas sem função estrutural (BALBO, 2009). Utilizou-se, também, de base de brita graduada simples em trechos de terraplanagem e nos túneis da serra, e brita tratada com cimento, ideal para o tráfego pesado, no restante da rodovia (DERSA, 1976). A interligação entre Anchieta e Imigrantes foi executada em 1973. Em 2001 – 2002, foi concluída a pista descendente da Rodovia dos Imigrantes, em que se empregou placas de concreto simples, com 22 cm de espessura, sobre base em concreto compactado à rolo de 10 cm (BALBO, 2009).

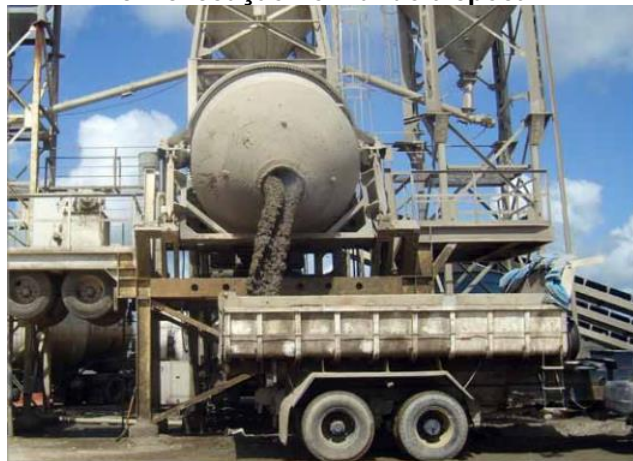
**Figura 18 – Usina pavimentadora do trecho da Rodovia BR - 101, a maior rodovia de concreto em execução no mundo à época**

O ponto de virada para o pavimento rígido se deu em 1998, ano em que a Associação Brasileira de Cimento Portland comprou pavimentadoras e usinas modernas (CARNEIRO; SILVA, 2014). Naquele período havia apenas duas pavimentadoras de concreto no Brasil, atualmente existem cerca de 30, que podem ser deslocadas por todo o país (CINZENTA, 2019). Nestas últimas décadas, grandes obras como o Rodoanel Metropolitano Mário Covas, assim como a BR - 101 (Figura 18), utilizaram este método de execução (MOSCHETTI, 2015).

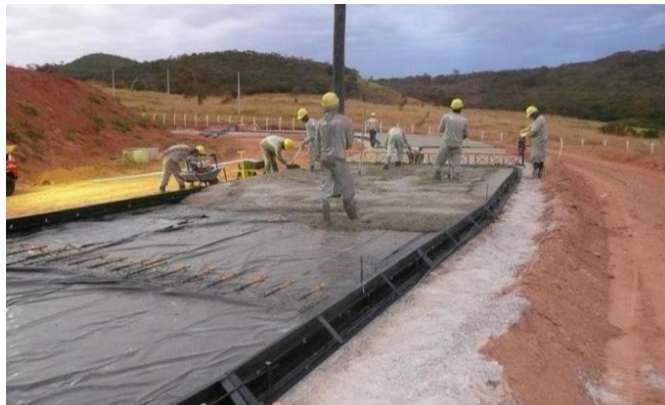
**Figura 24 – Construção de revestimento em concreto feito com equipamentos simples e auxílio de formas fixas**

Essa camada constituída de concreto (agregados e ligantes hidráulicos), que funciona conjuntamente como camada de revestimento e de base (Figura 24), é o elemento estrutural mais importante, já que é quem absorverá todos os carregamentos do pavimento e transferi-los à fundação, de modo que esta trabalhe sempre no regime elástico, ou seja, sem deformações irreversíveis. (BALBO *et al.*, 2016; DNIT, 2005; RODRIGUES, 2011). Se executada em concreto simples possuirá comprimento transversal menor ou igual a 3,75 m e longitudinal de até 6 m (DNIT, 2005), ademais, é recomendado que o acostamento e a faixa de refúgio também sejam executados em concreto, dessa maneira seria possível diminuir a espessura das placas, além de evitar problemas de infiltração de água (VIZZONI, 2016).

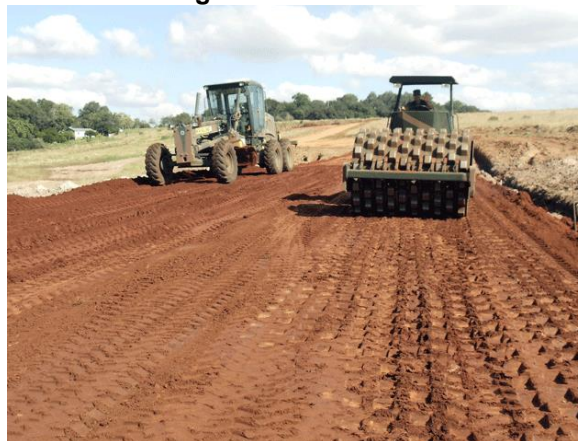
**Figura 26 – Subleito**

Leito é a denominação dada à superfície obtida por terraplenagem ou obra-de-arte e conformada ao seu greide e perfis transversais (DNIT, 2006). Sua regularização compreendem a execução de cortes ou aterros até 20 cm de espessura destinados a conformar o leito, transversal e longitudinalmente (DNIT, 2005). O subleito, por sua vez, é o solo local que servirá de fundação e, portanto, suportará todas as camadas sobrepostas que compõem a estrutura do pavimento (Figura 26) (BALBO *et al.*, 2016; BERNUCCI *et al.*, 2008). Ele deve ser estudado e considerado até a profundidade em que as cargas, impostas pelo tráfego, atuam de forma significativa, o que em termos práticos, situa-se numa faixa entre 0,60 m e 1,50 m (DNIT, 2006). Além disso, deve ser estável e uniforme para evitar possíveis recalque e, conseqüentemente, a quebra da placa de concreto (ABCP, 2021).

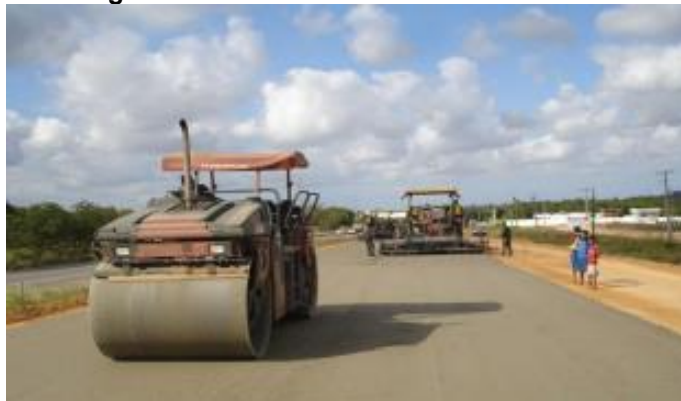
**Figura 33 – Pavimento de concreto rolado**

O pavimento de CCR é uma alternativa econômica em que o teor de cimento empregado é muito menor ao dos concretos comuns (Figura 33). É seco, de consistência dura e com trabalhabilidade suficiente para ser compactada com rolos compressores (OLIVEIRA, 2000).

O concreto pode ser descarregado no solo e disperso por uma motoniveladora, ou pode-se realizar esses dois procedimentos de maneira direta ao utilizar-se de uma pavimentadora de asfalto ou distribuidora de agregados. A compactação dá-se com rolo simples ou vibratório (ABCP, 2013).

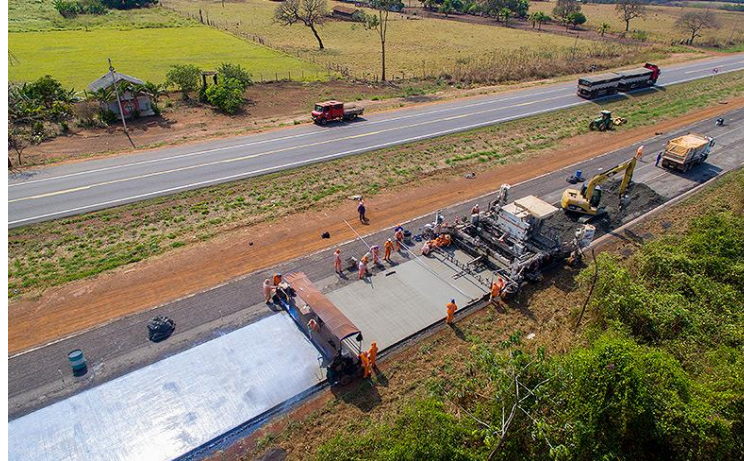
**Figura 35 – Whitetopping, método de reabilitação de pavimentos asfálticos**

É uma técnica versátil que pode ser aplicada em estradas, aeroportos, portos, ruas urbanas, corredores de ônibus, entre outros e visa recuperar pavimentos flexíveis com superfície deteriorada (Figura 35). Nela, uma camada de concreto com espessura mínima de 10 cm é aplicada diretamente sobre o revestimento antigo com qualquer estado de degradação, o que proporciona a ele um aumento de vida útil de mais de vinte anos (ABCP, 2013).

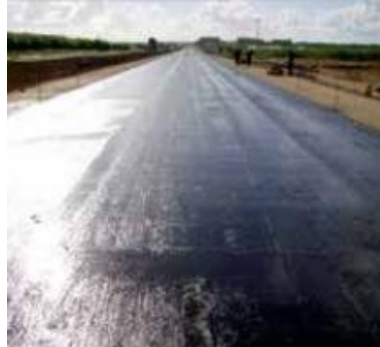
**Figura 37 – Concreto compactado à rolo pintado com pintura betuminosa**

O passo seguinte é dar início a sub-base com a elaboração de uma camada de concreto compactado à rolo em que o concreto constituinte é descarregado na vibroacabadora ou diretamente no solo com o uso de uma motoniveladora, e então, é realizado sua compactação e cura com pintura de emulsão asfáltica (Figura 37) (ABCP, 2011; CAMPOS, 2019).

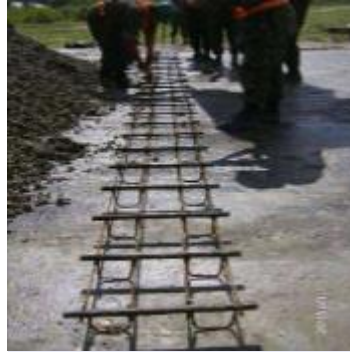
**Figura 38 – Posicionamento das barras de transferências**

As barras de transferência, que são feitas em aço liso (CA - 25), são montadas *in loco* e posicionadas manualmente (Figura 38). Já as barras de ligação, feitas em aço corrugado, geralmente do tipo CA - 50, são colocadas pela pavimentadora (Figura 39) (ABCP, 2011; CAMPOS, 2019). Coloca-se graxa em, ao menos, metade e mais 2 cm das barras de transferência para evitar-se corrosão, além disso, um lado é fixado na estrutura de aço feita para o correto alinhamento na linha neutra da placa, e o outro, com graxa, apenas apoiado para permitir a livre movimentação junta. A fixação das barras de transferência é feita uma a uma, pois o caminhão precisa chegar perto da pavimentadora para descarregar o basculante. O correto posicionamento das barras é um dos itens vitais para qualidade e funcionamento do pavimento (ABCP, 2021).

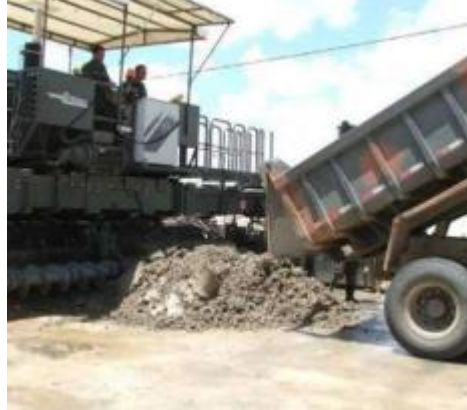
**Figura 40 – Descarregamento do concreto**

O descarregamento do concreto é feito com ajuda de escavadeira, pois ela consegue quebrar a tensão superficial do concreto, para que ele possa ser basculado sem risco de tombamento do caminhão (Figura 40). A alimentação da vibroacabadora deve ser realizada de maneira contínua, para assim evitarem-se paradas do equipamento que podem fazer com que os fluídos se desloquem e ocorra seu assentamento e, conseqüentemente, irregularidades superficiais conhecidas como *Bumps*. Nessas situações é preferível desacelerá-la à fazer paradas abruptas (ABCP, 2021; CAMPOS, 2019). O concreto lançado não deve exceder altura duas vezes maior do que a espessura da placa, acima disso dificultaria o deslocamento da máquina, uma vez que a pavimentadora apenas espalha e conforma o concreto, não o empurra, e se o tiver que fazer, provavelmente irá causar imperfeições e perda de qualidade da superfície do pavimento devido aos esforços adicionais realizados por ela (ABCP, 2021).

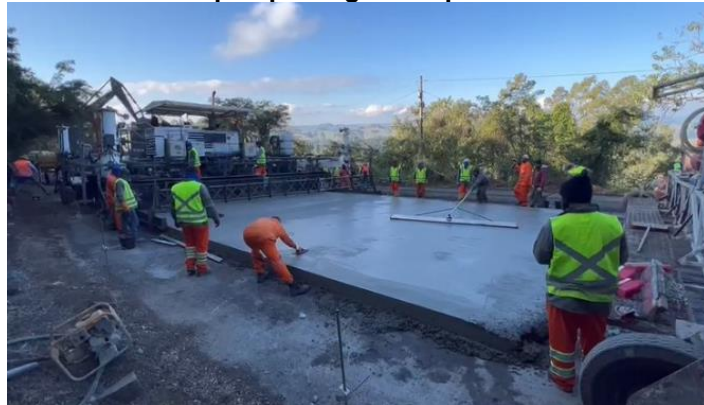
**Figura 41 – Revestimento após passagem de pavimentadora na BR - 163 (SC)**

Tal máquina dará forma à camada de rolamento, ao promover o nivelamento e a pré-compactação dela (Figura 41) (ABCP, 2011). O resultado é uma camada de concreto solta, contínua, homogênea e de altura constante. Quanto mais se adensar o concreto melhor, pois menos ar na mistura resultará em maior resistência. Estima-se que para cada 1% de ar aprisionado, reduz-se a resistência entre 5 e 6% (ABCP, 2021).

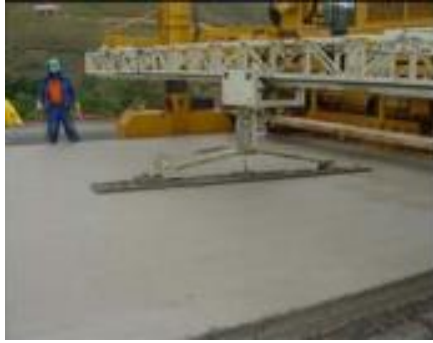
**Figura 42 – Acabamento mecanizado**

O desempenamento da superfície, com finalidade de aferir a planicidade e corrigir eventuais irregularidades na superfície do pavimento, é realizado primeiramente de forma mecânica (Figura 42), por meio de uma desempenadeira localizada na região traseira da pavimentadora (ABCP, 2021; CAMPOS, 2019).

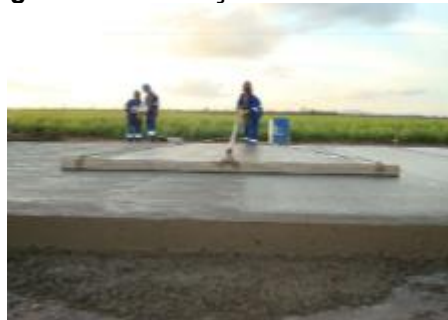
**Figura 43 – Utilização do rodo de corte**

Neste momento é indispensável o uso de régua para acompanhamento do nivelamento do pavimento. Caso seja identificada alguma irregularidade, usa-se o rodo de corte para corrigi-las e em seguida passam-se as desempenadeiras manuais para corrigir a porosidade superficial da pista (Figura 43) (ABCP, 2021).

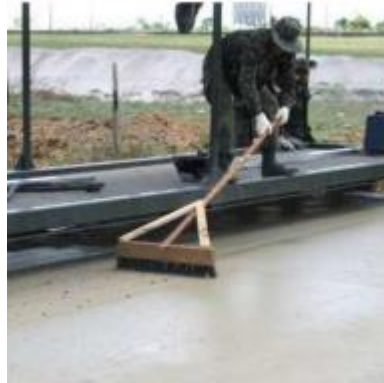
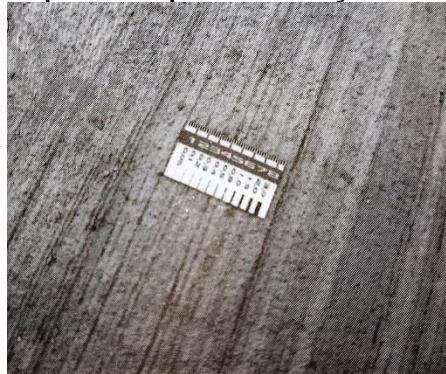
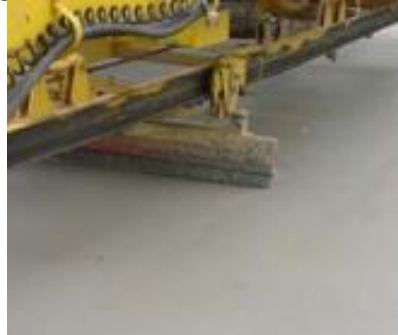
Imediatamente após a fase de acabamento do concreto, deve ser realizada a texturização da superfície, que proporcionará melhora na aderência, isto é, maior atrito entre o rolamento e os pneumáticos (ABCP, 2011). Além disso, esse processo auxilia a drenagem através dos microcanais criados, que direcionam a água da superfície mais rapidamente para fora da pista (CAMPOS, 2019). Pode ser feita manualmente, com utilização de vassoura de piaçava (Figuras 44 e 45), ou mecanicamente, com um pente de fios duros que executará as ranhuras no sentido transversal à pista (Figura 46) (BALBO, 2009; CURTI, 2019).

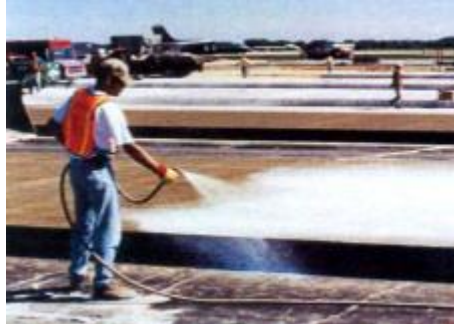
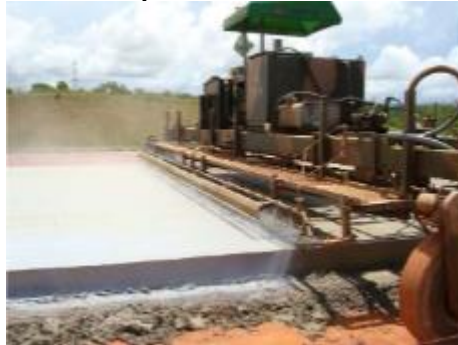
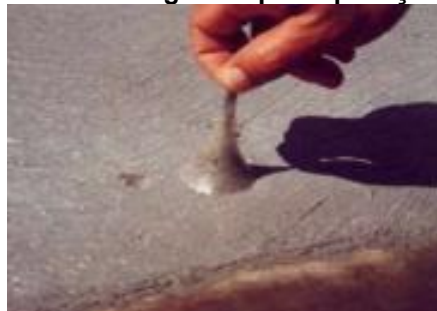
Ela pode ser feita com método químico, de forma manual (Figura 47) ou mecanicamente (Figura 48), em que se utiliza material selante como filme plástico ou

papel reforçado para criar uma membrana que retarda a perda de água por evaporação (Figura 49), o que, conseqüentemente, promove a hidratação do concreto e minimiza a retração plástica, ou através da cura úmida, por meio de mantas que retêm a água, de imersão (ou piscina) ou de névoa (ou aspersão) (CURTI, 2019). Na pavimentação de estradas, o mais comum é cura química, uma vez que as lajes são bastante extensas (ABCP, 2021). A taxa de aspersão do produto de cura química é estabelecida por dados fornecidos por uma estação meteorológica portátil (ABCP, 2011).

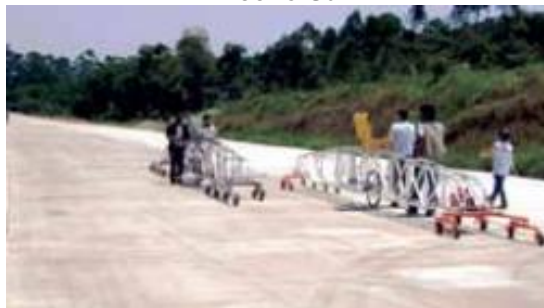
**Figura 50 – Perfilógrafo Califórnia em operação no Rodoanel Metropolitano de São Paulo - Trecho Sul**

O controle tecnológico do concreto é constante e pode ser realizado em um laboratório móvel que acompanha a obra (ABCP, 2011). O conforto do rolamento pode ser verificado com a utilização do Perfilógrafo do tipo Califórnia (Figura 50), esse equipamento permite aferir a irregularidade longitudinal de pavimentos em etapa de construção. Ele é dotado de uma roda sensora, localizada no meio da estrutura, livre para movimentar-se verticalmente, esses movimentos são captados por um transdutor e um odômetro e enviados a um computador que grava os desvios do plano de referência e traça o perfil do pavimento, o que permite a identificação com precisão das áreas que necessitam de reparo (CURTI, 2019). Caso o índice de perfil do pavimento for maior do que o aceitável, que seriam 240 mm por quilômetro, é feito microfresagem do concreto para retirada dos pontos mais críticos até atingir-se o conforto admissível para o rolamento (ABCP, 2021).

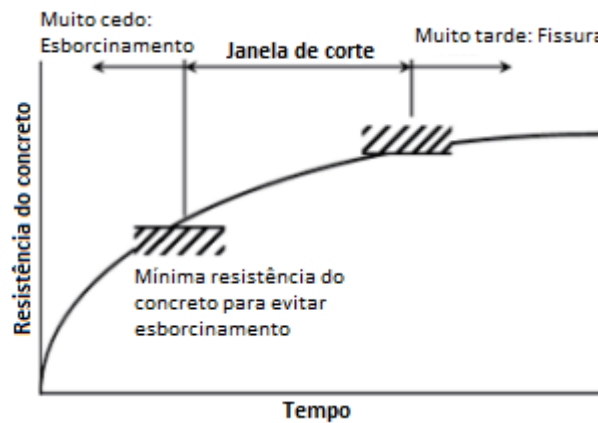
**Figura 51 – Janela de corte teórica para corte das juntas transversais**

A junta nada mais é do que um corte para induzir a fissuração no local desejado, uma vez que tal fissuração inevitavelmente ocorreria por conta dos efeitos do clima na placa, que durante o dia à faz ficar com formato convexo, por conta do gradiente térmico positivo e, durante o período noturno, com formato côncavo, devido ao gradiente negativo (ABCP, 2021). Na sua execução, a seção de concreto localizada abaixo dela fica enfraquecida e se torna o ponto mais vulnerável do pavimento, isto é, o local mais propício ao surgimento de possíveis patologias que venham a afetar a sua resistência e durabilidade (OLIVEIRA, 2008).

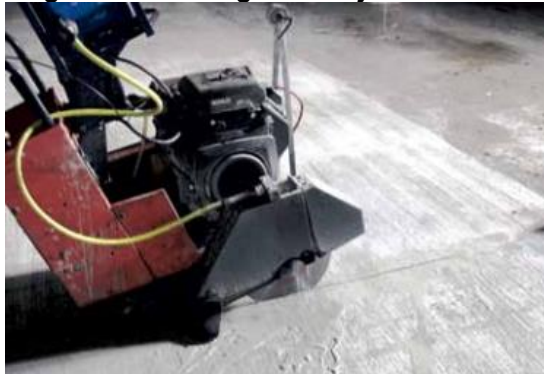
**Figura 52 – Serragem da laje de concreto**

As placas de concreto semi-endurecidas são serradas com emprego de serra de disco diamantado, em pontos definidos para criação das juntas no sentido transversal à pista, estas possuem 3 mm de largura e profundidade que varia entre 1/3 e 1/4 da espessura da placa (Figura 52) (CAMPOS, 2019). O corte transversal é realizado de maneira a sempre dividir as placas geradas o mais próximo de seu meio, para assim, diminuir-se sua tensão. Deve-se realizar, também, o corte longitudinal. O ideal é ter-se mais do que uma máquina de corte disponível, pois é fundamental realizar o corte no momento correto (ABCP, 2021).

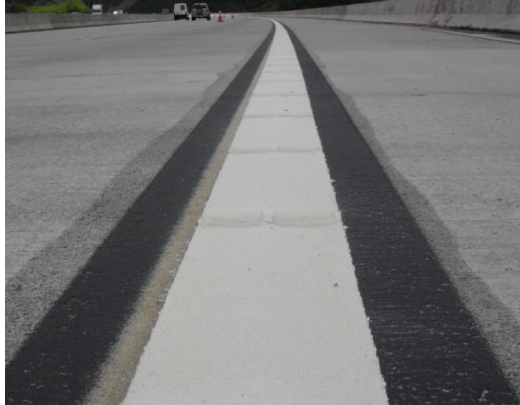
**Figura 54 – Sinalização**

Por fim, são pintadas faixas de sinalização, para que, enfim, o pavimento possa receber o tráfego (Figura 54) (ABCP, 2011). Normalmente a liberação para o tráfego ocorre assim que a resistência do concreto atinge cerca de 70% da prevista em projeto, o que em concretos dimensionados para os 28 dias daria algo em torno de 7 dias. Porém, esse período pode variar para menos ou mais a depender do cimento utilizado (ABCP, 2021).

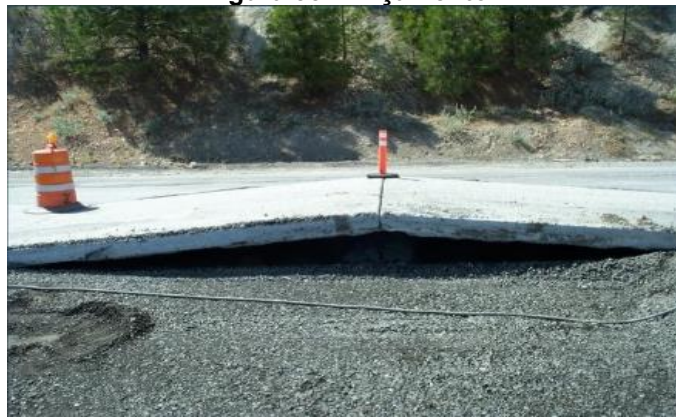
**Figura 55 – Alçamento**

Trata-se de um desnivelamento da laje em junções ou fissuras transversais, as vezes ocorre junto a canaletas de drenagem e obstáculos fixos ou em intervenções feitas no pavimento (Figura 55) (DNIT, 2010).

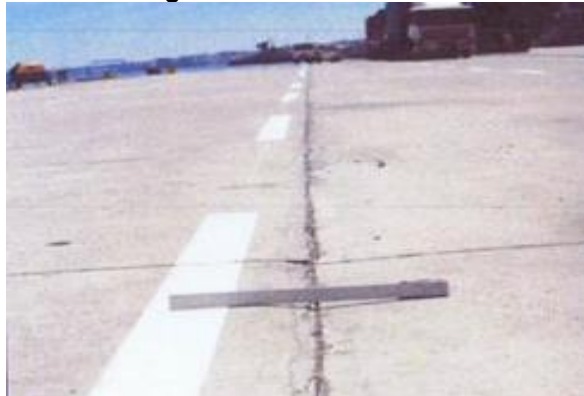
**Figura 56- Bombeamento**

Este fenômeno ocorre durante a passagem das cargas solicitantes sob as juntas transversais de retração ou nas proximidades das juntas longitudinais. Consiste no arrastamento de finos plásticos que constituem a camada inferior à laje, para fora da cobertura de concreto através das juntas, bordas ou trincas, por ação da água (Figura 56) (MAIA, 2012).

Maia (2012) acrescenta que a causa se deve à má transferência de cargas, presença de água em cima da laje ou de materiais que podem ser erodidos na base. Inicialmente faz com que a fundação amoleça, depois promove o deslocamento no local afetado (DNIT, 2010).

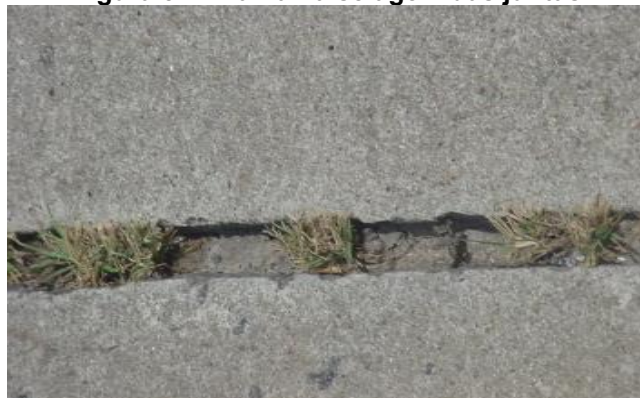
**Figura 57 – Falha na selagem das juntas**

Essa tem sido a patologia mais comum nos pavimentos de concreto. Caracteriza-se por qualquer defeito no material de vedação que comprometa a estanqueidade da junta ou permita o acúmulo de materiais incompreensíveis para tal local (Figura 57) (DNIT,2010).

Os fatores que motivam o aparecimento dessas falhas são, usualmente, a baixa vida útil do produto, que provoca comprometimento precoce do mesmo, além da má qualidade ou inadequabilidade do selante e falha na execução da selagem (MAIA, 2012).

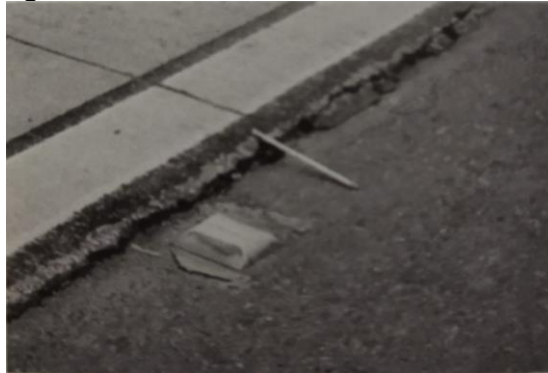
**Figura 58 – Desnível rolamento-acostamento**

“É o degrau formado entre o acostamento e a borda do pavimento, geralmente acompanhado de uma separação dessas bordas.” (Figura 58) (DNIT, 2010, p. 31).

Na maior parte das ocorrências o problema decorre de um defeito construtivo por falha de nivelamento (BALBO, 2009).

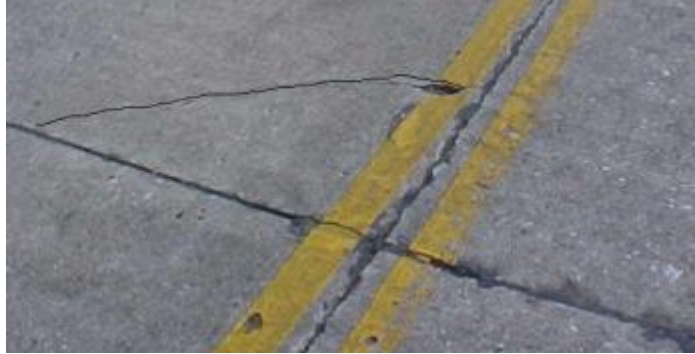
**Figura 59 – Fissura de canto**

Conforme demonstra a Figura 59, é a fenda que intercepta as juntas a uma distância menor ou igual à metade do comprimento das bordas ou juntas do pavimento (longitudinal e transversal), se medida desde sua quina. Esta fissura geralmente atinge toda a grossura da placa (DNIT, 2010).

“Estão associadas ao vencimento da resistência por fadiga do concreto na região ou a espessura insuficiente de placa em relação ao tráfego real.” (BALBO, 2009, p. 415).

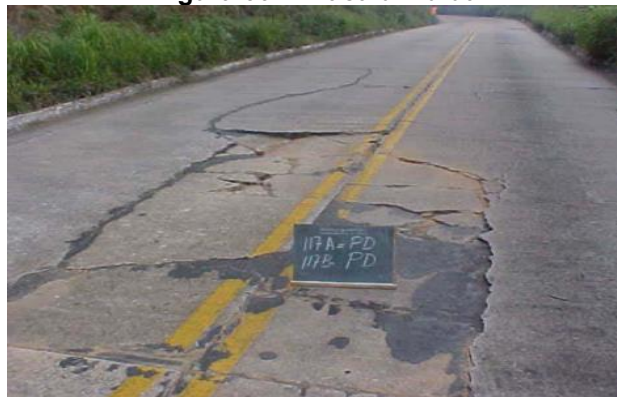
**Figura 60 – Placa dividida**

Situação em que a placa é dividida em três ou mais partes, ou uma região específica do concreto é subdividida em pedaços (Figura 60). Essa patologia usualmente está associada ao surgimento preliminar de fissuras em diversos sentidos (transversal, diagonal, longitudinal) (BALBO, 2009).

Suas causas podem advirem de deficiências no suporta da fundação do pavimento, subdimensionamento da laje, ou fadiga do concreto (DNIT, 2010).

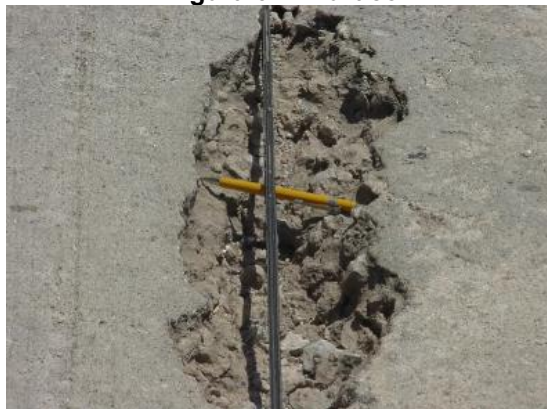
**Figura 62 - Buraco**

Formados pela evolução de outros defeitos, como fissuras profundas, lascamento, escamação, corrosão da superfície ou através do uso de concreto de má qualidade (Figura 62) (DNIT, 2010).

O concreto, a base e o subleito sofrem gradativamente com recalque ou mesmo com a perda da cobertura, arrancada por ação dos veículos (BALBO, 2009). Surgem-se então reentrâncias côncavas na superfície da laje, com área e profundidade definidas (DNIT, 2010).

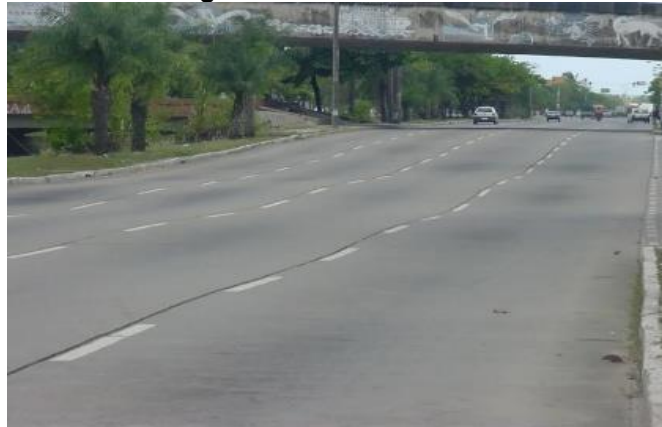
**Figura 63 - Assentamento**

Formação de grandes ondas na superfície do concreto por conta do afundamento do pavimento. Ocorre por falha na elaboração da sub-base ou por deficiência de uniformidade do suporte da fundação (Figura 63) (DNIT, 2010).

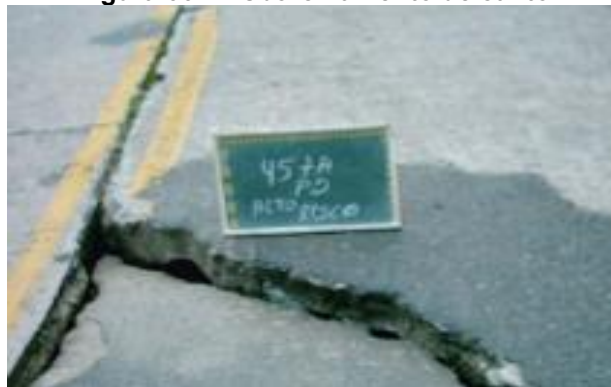
**Figura 66 – Esborcinamento de canto**

São quebras que surgem nas quinas da laje assim como nas fissuras de canto, com a diferença de que na primeira a interceptação da junta se dá em um determinado ângulo (em forma de cunha) (Figura 66). Sua causa dá-se por desmolde feito de maneira ríspida, ou antecipado, em que o concreto ainda se encontra com resistência insuficiente (DNIT, 2010).

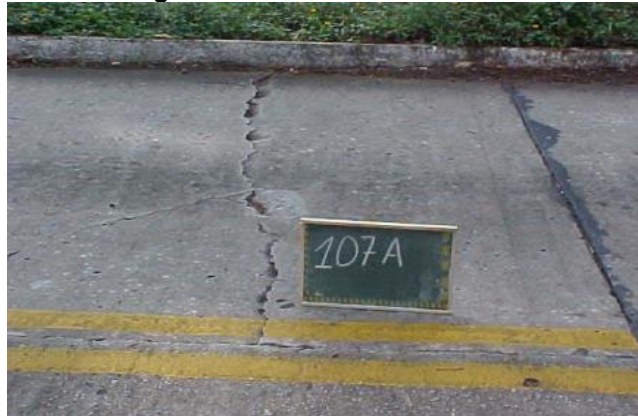
**Figura 67 – Fissura transversal**

Ocorrem na direção da largura da placa, perpendicular ao lado de maior comprimento dela (Figura 67). Usualmente provocadas por retração hidráulica, essas imperfeições surgem após o endurecimento do concreto (DNIT, 2010).

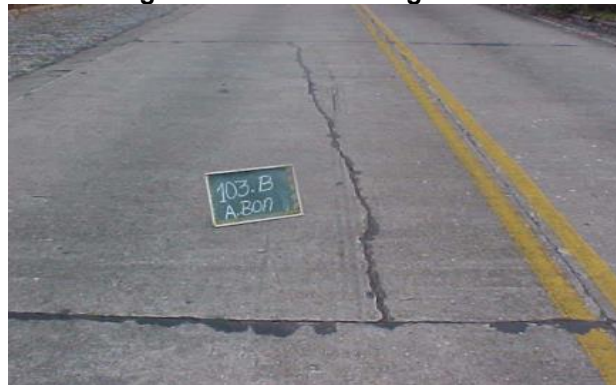
**Figura 68 – Fissura longitudinal**

Acontecem ao longo do maior lado da laje, paralela ao eixo longitudinal do pavimento (Figura 68). Podem ser causadas por largura excessiva da placa, empenamento da mesma no sentido transversal, entre outros (DNIT, 2010).

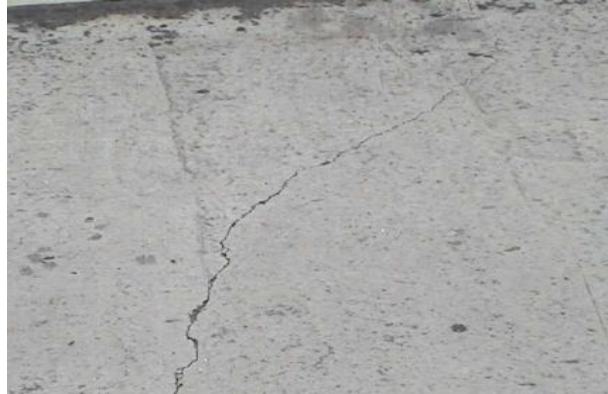
**Figura 69 – Fissura diagonal**

Percorrem a placa até uma distância maior do que metade do comprimento das bordas, com desenvolvimento oblíquo (Figura 69). São motivadas por falha no suporte da fundação, ou resultantes do aparecimento de rachaduras nos dois sentidos simultaneamente (DNIT, 2010).

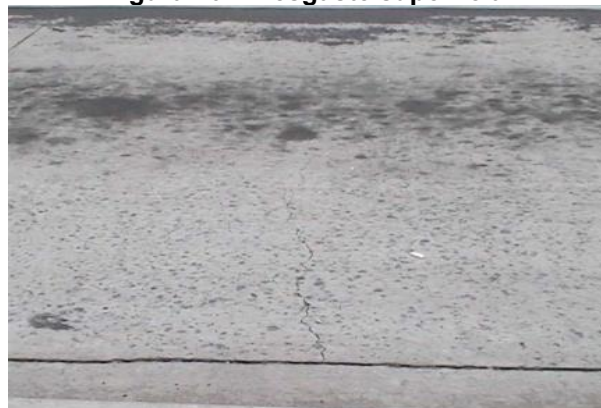
**Figura 70 – Desgaste superficial**

Se caracteriza pelo desalojamento da argamassa próxima ao topo da placa, que acaba por expor os agregados lisos e polidos na superfície (Figura 70) (BALBO, 2009).

Dá-se pela aplicação de concreto de baixa qualidade, de água sobre o rolamento, exagero de dosagem de água na mistura do concreto, entre outros (DNIT, 2010).

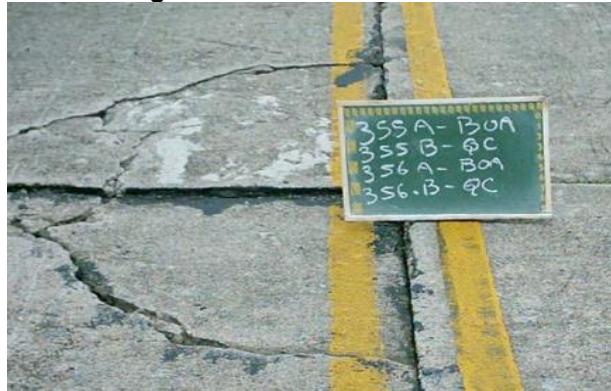
**Figura 71 – Quebra localizada**

É o desprendimento de pedaços de concreto usualmente localizados entre uma trinca e uma junta ou entre duas trincas com distâncias estimadas de 1,5 m ou menos (Figura 71) (DNIT, 2010).

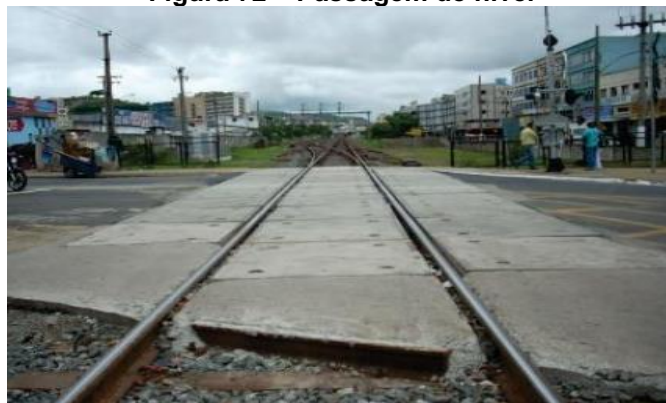
**Figura 72 – Passagem de nível**

É a formação de saliências ou rebaixamentos próximos aos trilhos, devido a erros de projeto ou execução (Figura 72) (DNIT, 2010).

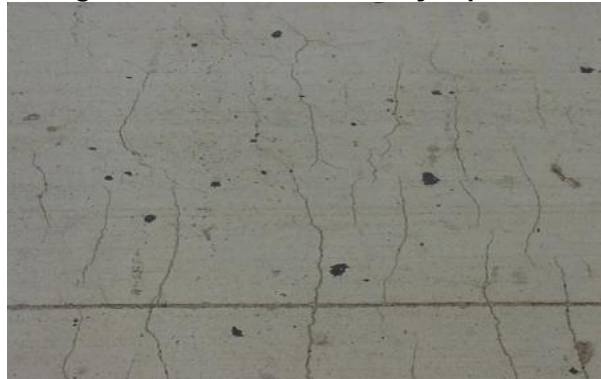
**Figura 73 – Fissuras de retração plástica**

São rachaduras curtas e pouco profundas que surgem de maneira esporádica em ângulos de  $45^\circ$  a  $60^\circ$  junto a maior borda da placa (Figura 73) (DNIT, 2010).

“Esse fenômeno está associado ao uso de água na mistura durante a fase inicial de hidratação dos ligantes hidráulicos, e é caracterizado pela perda de água da massa para o ambiente, o que se relaciona com as condições climáticas.” (BALBO, 2009, p. 77).

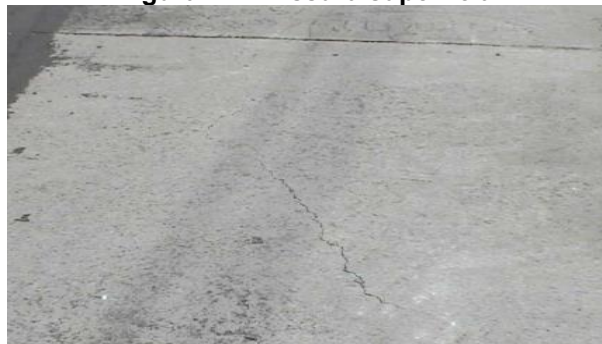
**Figura 74 – Fissura superficial**

São fissuras capilares que ocorrem somente na superfície do concreto, geralmente conectam-se em ângulos de  $120^\circ$  (Figura 74) (DNIT, 2010).

O mesmo autor (2010) complementa que a escamação se caracteriza pelo descolamento da superfície fissurada que, geralmente, advém do desgaste dela.

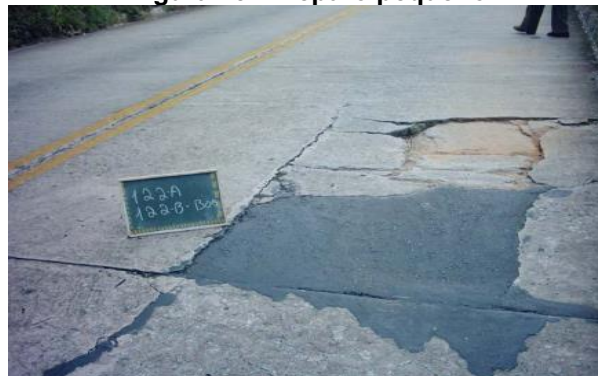
**Figura 75 – Reparo pequeno**

É assim considerado se a área consertada, por meio de remoção e posterior preenchimento, for menor ou igual a 0,45 m<sup>2</sup> (Figura 75) (DNIT, 2010).

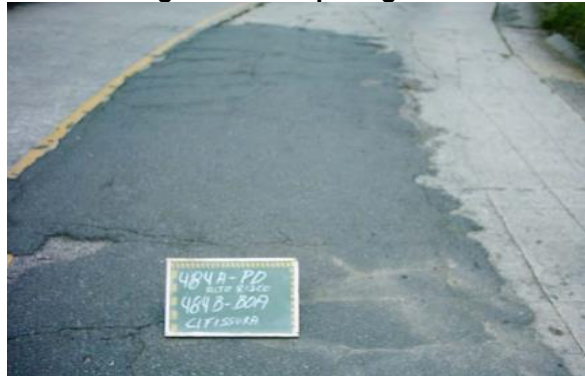
**Figura 76 – Reparo grande**

Considera-se remendo grande se a área removida para posterior preenchimento for superior a 0,45 m<sup>2</sup> (Figura 76) (DNIT, 2010).

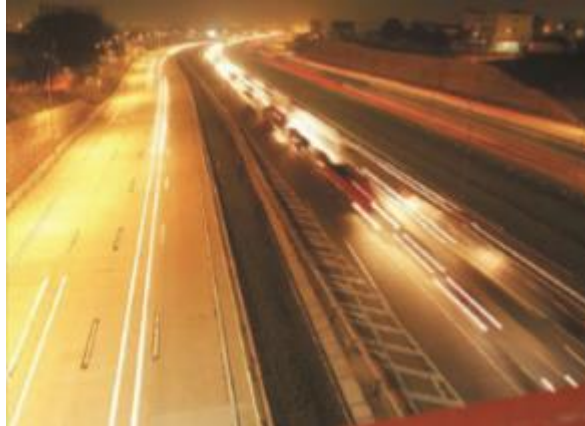
**Figura 79 – Comparação da capacidade de reflexão da iluminação pública entre pavimento rígido e flexível (Rodovia Castello Branco em São Paulo)**

Segundo Stark (1986) a reflexividade do pavimento rígido permite redução de até 30% de energia na iluminação da via, se comparada com a necessária para gerar a mesma claridade em coberturas betuminosas (Figura 79). Além disso, o asfalto tem alta capacidade de absorver calor e isso contribui com o aumento de temperatura ambiente do que o pavimento de concreto (Figura 80) (AKPINAR *et al.*, 2018). A falta de refletividade do pavimento urbano pode auxiliar no desenvolvimento do fenômeno de ilhas de calor, principalmente nas grandes cidades (EPA, 2017).
