UNIVERSIDADE TECNOLÓGICA FEDERAL DO PARANÁ
PROGRAMA DE PÓS-GRADUAÇÃO EM
ENGENHARIA AMBIENTAL

**AVALIAÇÃO DA POTABILIDADE DAS ÁGUAS SUBTERRÂNEAS DO
SISTEMA AQUÍFERO BAURU PROVENIENTES DE POÇOS DE
SOLUÇÕES ALTERNATIVAS COLETIVAS DO MUNICÍPIO
DE TUPÃ - SP**

Dissertação apresentada ao Programa de Pós-Graduação em Engenharia Ambiental, da Universidade Tecnológica Federal do Paraná como requisito parcial para a obtenção do título de Mestre em Engenharia Ambiental.

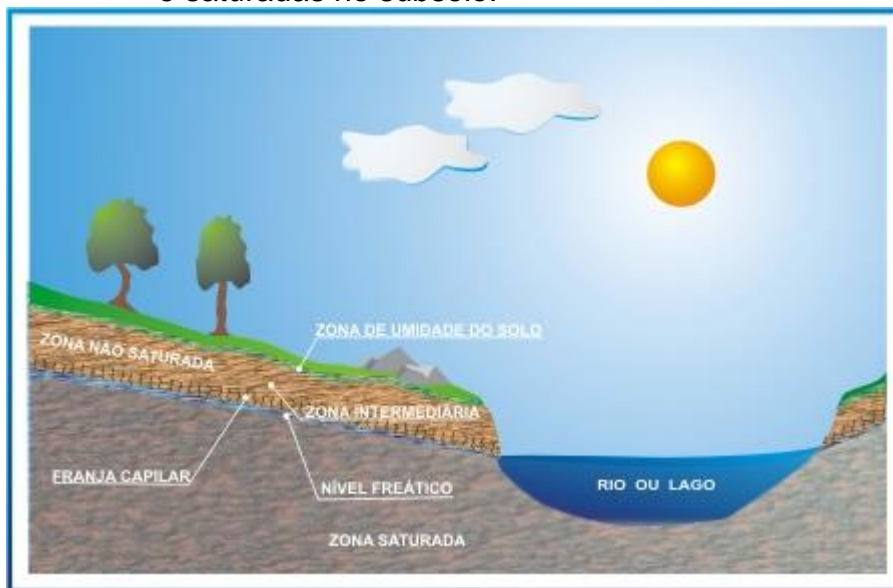
Figura 2 – Caracterização esquemática das zonas não saturadas e saturadas no subsolo.

A figura 2 apresenta a zona saturada e a zona não saturada.

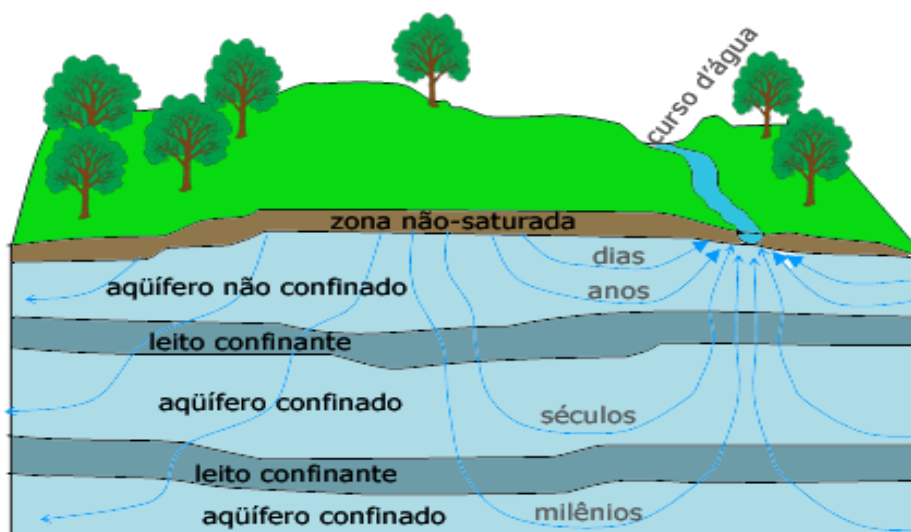
Figura 5 - Área de recarga e descarga dos aquíferos.

A recarga de água subterrânea pode ocorrer naturalmente de precipitação, rios, canais e lagos, e como um fenômeno induzido pelo homem através de atividades de irrigação e urbanização. O volume de água adicionado ao aquífero, por percolação vertical diretamente da precipitação através da zona não saturada é designado como recarga direta. O volume de água que percola até o aquífero advindo das demais fontes acima mencionadas recebe a designação de recarga indireta (VASCONCELOS, 2005). As áreas de descarga são locais onde a água sai do aquífero, podendo, normalmente, voltar á superfície do terreno, em forma de nascente ou escoamento básico, alimentando os córregos, rios e lagos. (IRITANI; EZAKI, 2012). A figura 5 apresenta a área de recarga e descarga.

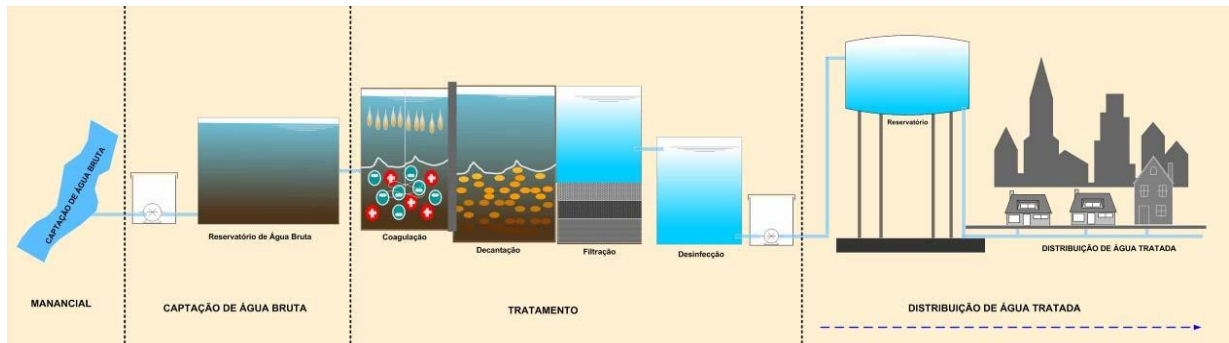
Figura 8– Sistema de abastecimento de água (ciclo completo)

prediais (BRASIL, 2007). A figura 8 apresenta um sistema de abastecimento de água.

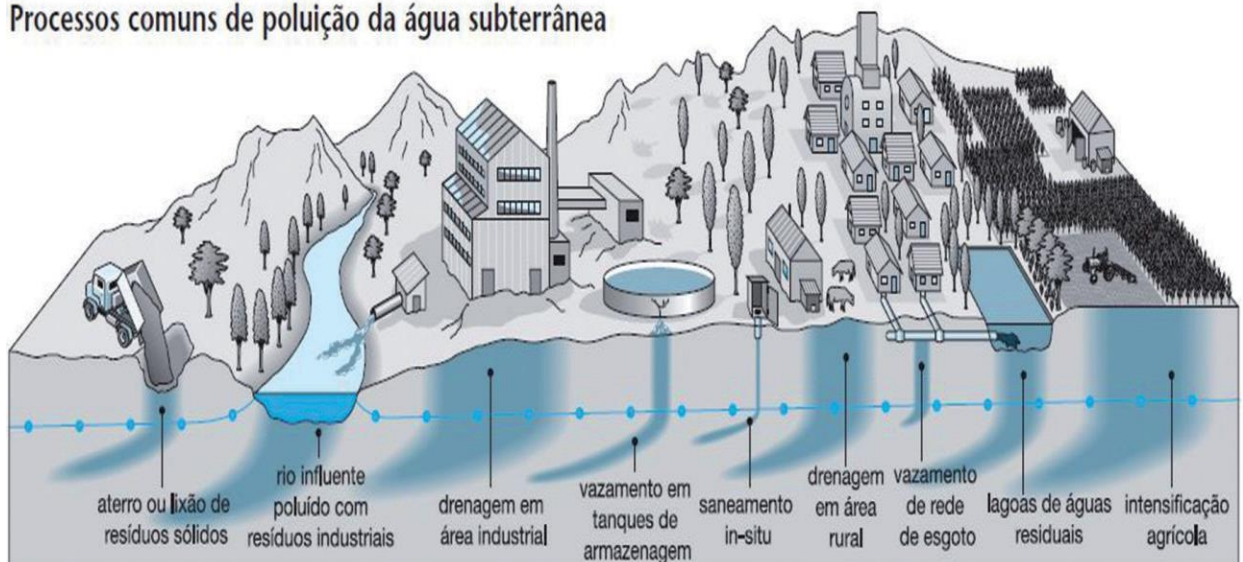
Figura 12 - Fontes potenciais de contaminação das águas subterrâneas

As principais fontes potenciais de contaminação das águas subterrâneas são: os lixões; aterros mal operados; vazamentos de substâncias tóxicas; atividades inadequadas de armazenagem, manuseio e descarte de matérias primas, produtos, efluentes e resíduos de atividades industriais, como indústrias químicas, petroquímicas, metalúrgicas, eletroeletrônicas, alimentícias, galvanoplastias, curtume, etc.; atividades de mineração; sistemas de saneamento “in situ”; vazamento das redes coletoras de esgoto; o uso incorreto de agrotóxicos e fertilizantes; bem como a irrigação que pode provocar problemas de salinização ou aumentar a lixiviação de contaminantes para a água subterrânea; e outras fontes dispersas de poluição (COMPANHIA AMBIENTAL DO ESTADO DE SÃO PAULO, 2018).

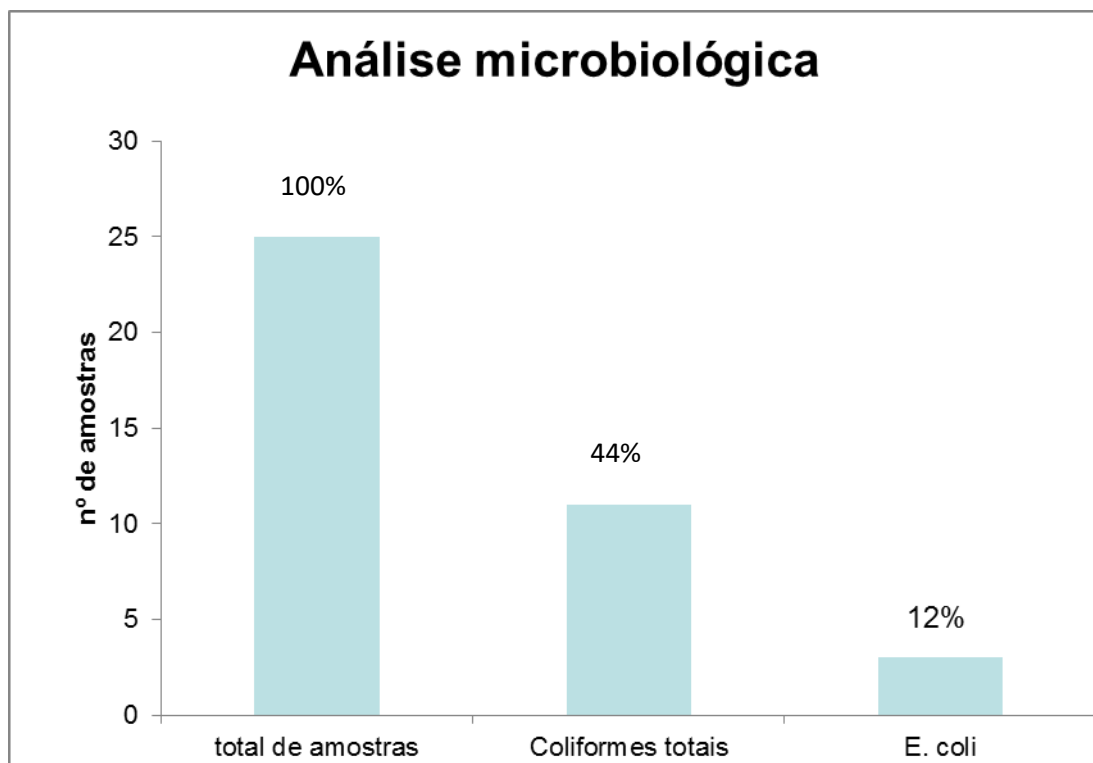
Figura 18 – Resultado das análises microbiológicas de água de poço (água bruta).

Em relação às análises microbiológicas, do total de 25 amostras de água bruta analisadas, 11 (44%) apresentaram coliformes totais e 3 (12%) apresentaram *E.coli*, como mostra a figura 18. Considerando que as coletas foram realizadas direto dos poços, as amostras que apresentaram *E. coli* estão em desacordo com a Legislação em vigor, Portaria 2.914 de 12/12/2011, que estabelece ausência para esse parâmetro. Em relação à presença de coliformes totais, a legislação não estabelece valor de referência, porém para fins de consumo humano, essas águas deverão ser cloradas e na saída do tratamento não deverá ser detectada a presença de coliformes totais.

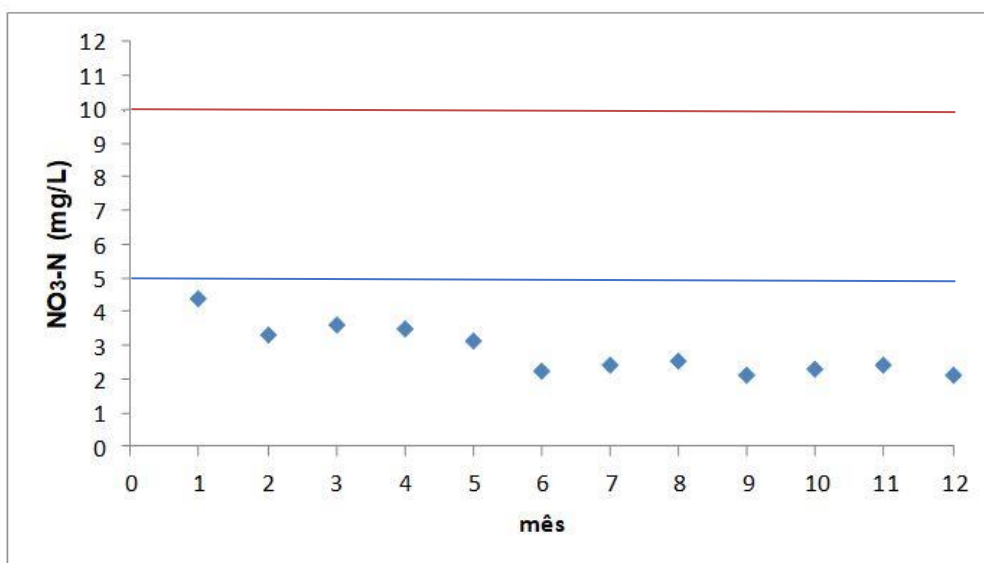
Figura 24 - Monitoramento da concentração de nitrato em amostras de água do poço n° 19, no período de 12 meses.

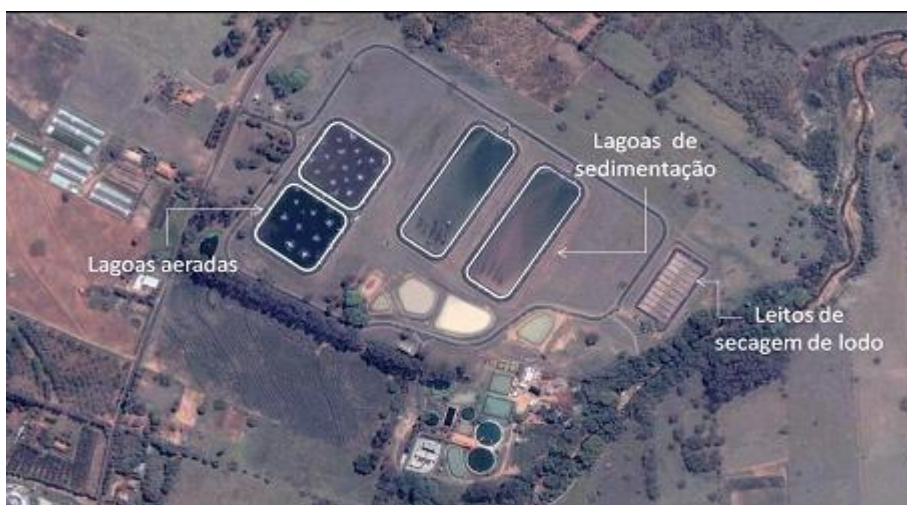
Figura 26 - Estação de tratamento de Esgoto de Tupã-SP

A companhia de saneamento básico do estado de São Paulo (SABESP) assumiu as responsabilidades dos serviços de saneamento no município de Tupã no ano de 1978 e a Estação de Tratamento de Esgotos entrou em operação em julho/2002 (figura 26), o que comprova a ausência do tratamento nos anos anteriores.

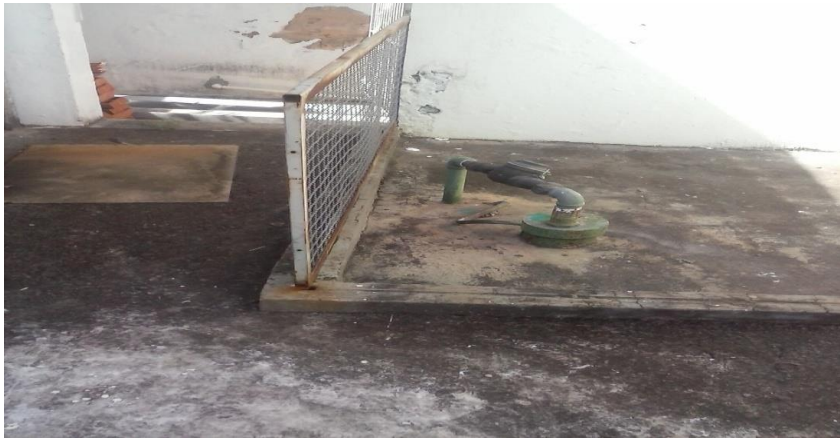
Figura 30 - Condições construtivas e de conservação do poço nº 1

A proteção sanitária é fundamental para impedir a infiltração de contaminantes pelo próprio poço e neste estudo verificou-se que todos os poços visitados e avaliados apresentam condições inadequadas.

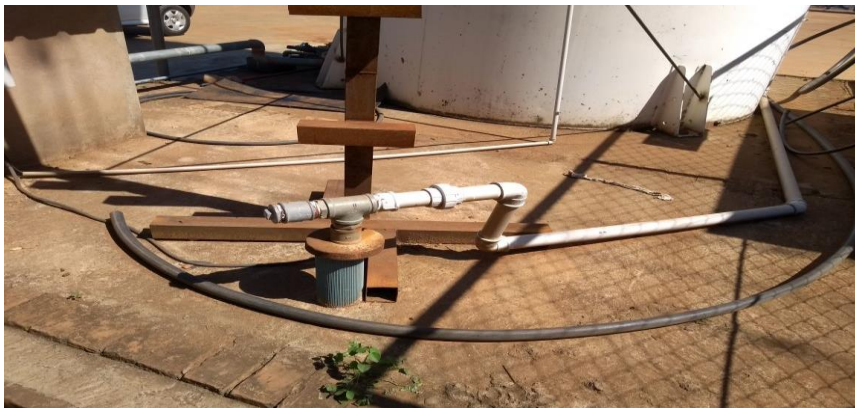
Figura 31 - Condições construtivas e de conservação do poço nº 2

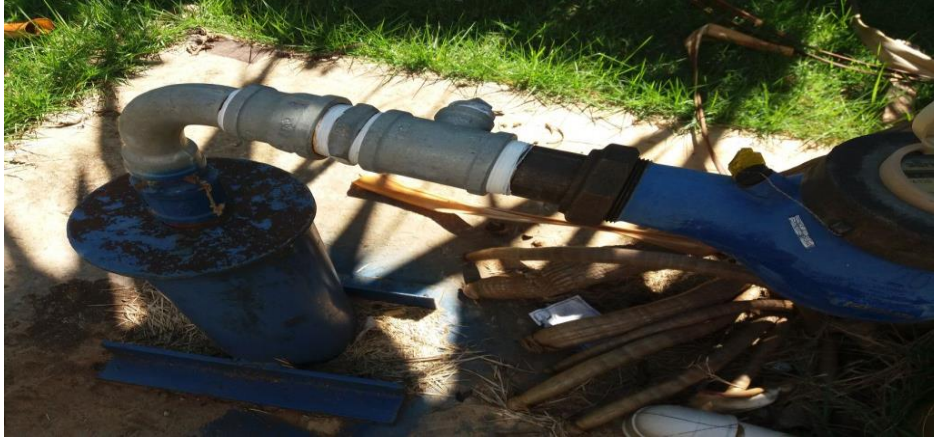
Figura 32 - Condições construtivas e de conservação do poço nº 19

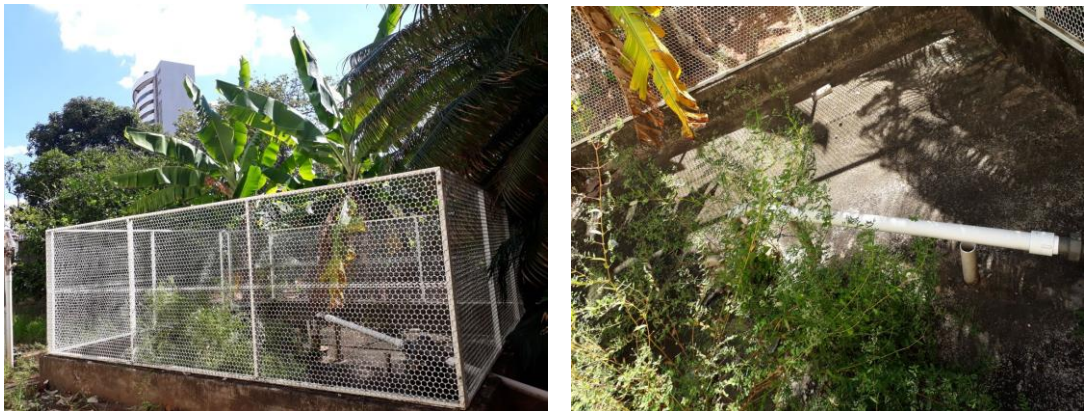
Figura 33 - Condições construtivas e de conservação do poço 20
