UNIVERSIDADE TECNOLÓGICA FEDERAL DO PARANÁ
PROGRAMA DE PÓS GRADUAÇÃO EM INOVAÇÕES TECNOLÓGICAS
MESTRADO EM INOVAÇÕES TECNOLÓGICAS

**PREVENÇÃO A QUEDAS DA PRÓPRIA ALTURA SOB PRECEITOS
DA NORMA ISO 45001/2018: UM ESTUDO DE CASO NO CAMPUS
CAMPO MOURÃO DA UTFPR**

Dissertação apresentada ao Curso de Pós-Graduação em Inovações Tecnológicas, Universidade Tecnológica Federal do Paraná, como parte das exigências para a obtenção do título de Mestre em Inovações Tecnológicas.

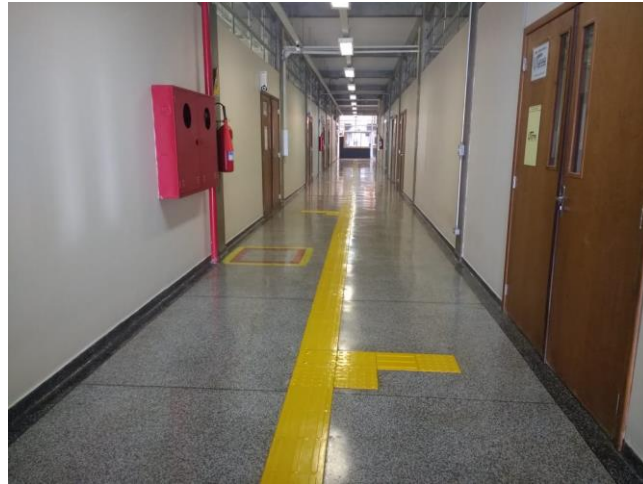
Figura 9: Corredor térreo do bloco E - Piso Granitina

Excetuando o bloco A, que é Administrativo, os blocos B, C, D, E, F, G e H são preponderantemente didáticos, em que salas de aulas e laboratórios representam a maior parte dos ambientes. Tanto os corredores internos dos blocos, quanto os respectivos ambientes internos tem seus pisos constituídos por granitina conforme demonstrado na Figura 9:

Foram pesquisados os ambientes internos compostos pelos corredores internos dos blocos A a H, ou seja, as rotas acessíveis dos ambientes internos, a exemplo da Figura 9 presente na seção 3.3.1 do presente estudo.

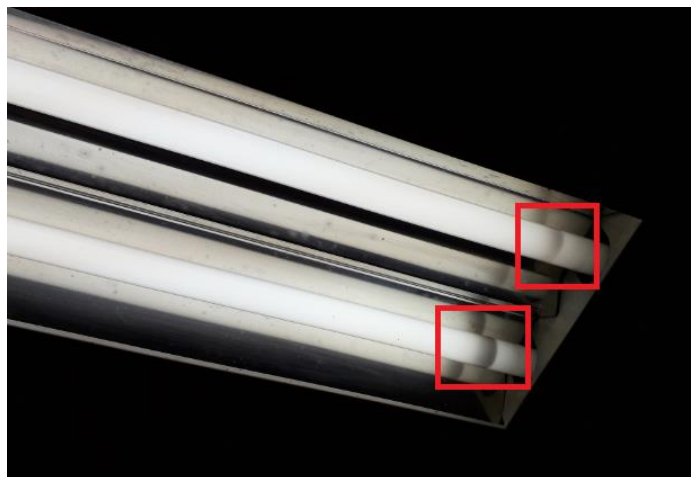
Figura 10: Sinais de Proximidade do Fim da Vida Útil de Lâmpadas

É de sentido coeso que a administração do Campus analise a possibilidade de elevação da condição de luminosidade das rotas acessíveis compostas pelos corredores dos blocos B, C, E e F em razão das não conformidades apresentadas no Quadro 8.

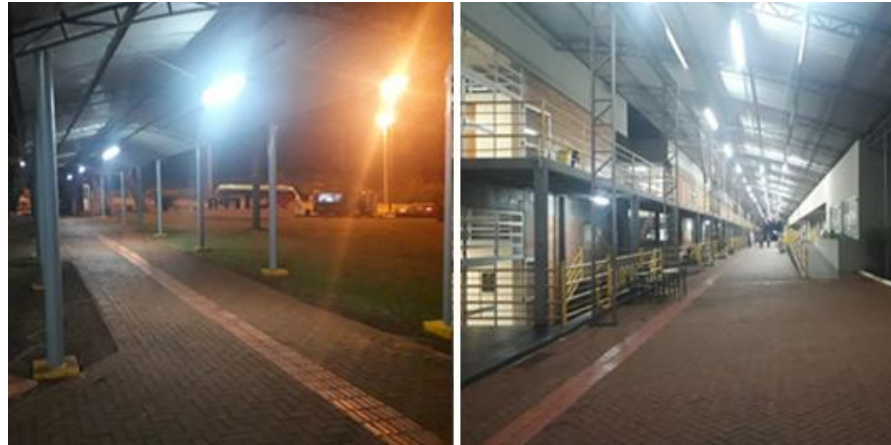
Figuras 11 e 12: Iluminação das rotas acessíveis em ambientes externos cobertos

O Quadro 9 apresenta os resultados das medições de iluminância das rotas acessíveis localizadas em ambientes externos cobertos. De acordo com o critério da item 6.1.2 da NBR 9050/2015, de todas as 56 medições 55 delas apresentaram-se não conforme.

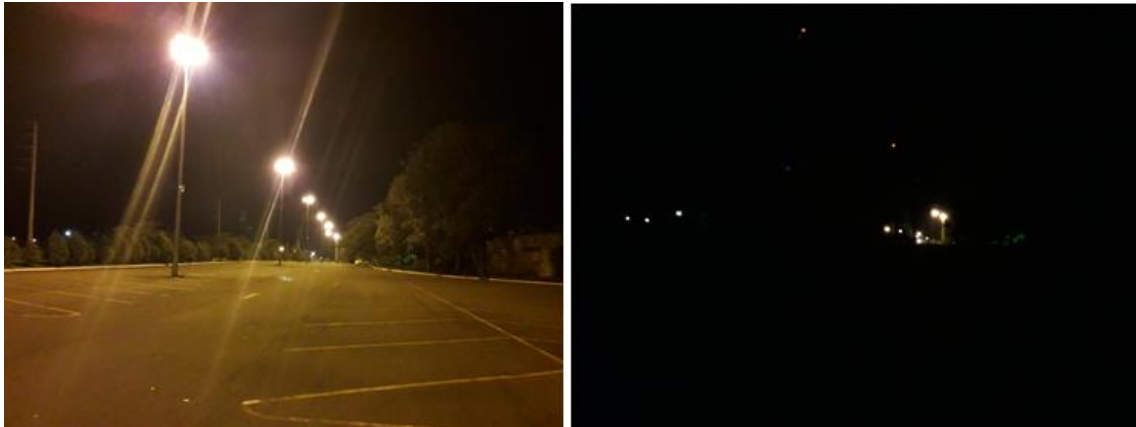
Figuras 13 e 14: Estacionamento Principal com Iluminação e sem Iluminação

A Figura 13 permite a percepção de uma boa iluminação no estacionamento principal para fins de circulação de pessoas e automóveis, entretanto, a mesma área apresentou resultados de iluminância que variaram de 2 a 4 lux apenas, ou seja, em desconformidade com o critério da NBR 9050/2015.

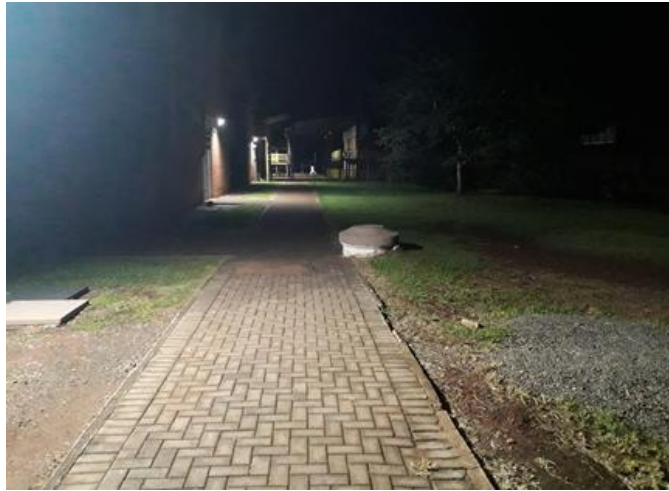
Figura 15: Rota de Acesso do Bloco H ao Bloco B

Uma pequena área da extensão entre a calçada compreendida entre o bloco B e H é coberta e possui iluminação mais homogênea em comparação ao restante da extensão. Trata-se das proximidades da frente do bloco G - a mesma área dos fundos do bloco D. O resultado das medições apresentou iluminâncias entre 50 a 65 lux.

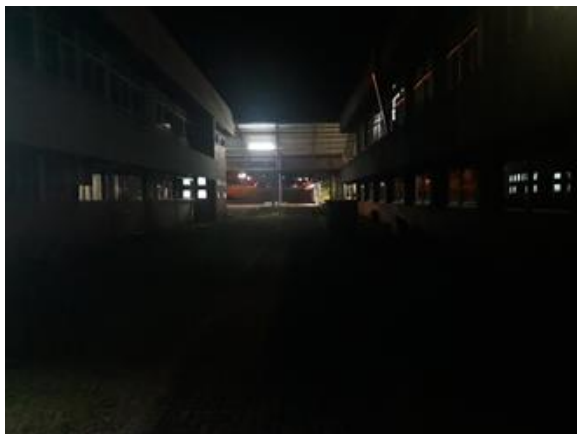
Figura 16: Calçada entre os Blocos H e F - Ambiente Externo não Coberto

Referindo-se de uma forma geral às rotas acessíveis em ambientes externos, tanto cobertos quanto não cobertos, a percepção das variáveis que afetam os resultados das medições de iluminância são os mesmos constatados durante as pesquisas da iluminação dos ambientes internos, já listados na seção anterior.

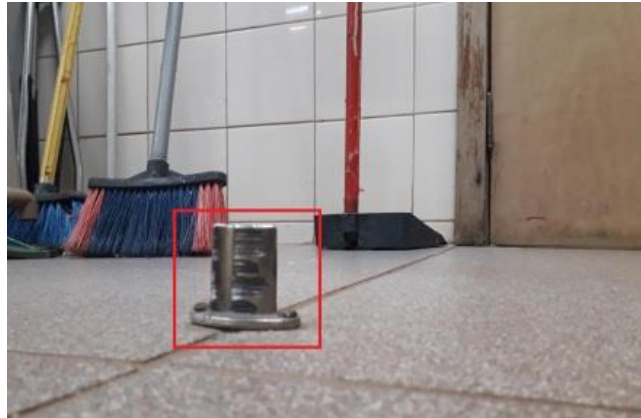
Figura 18: Obstáculo Fixo - Perigo de Tropeço

Já a segunda não conformidade foi detectada no laboratório C004 onde um pino travador de porta apresentou-se fixado ao piso em rota de circulação de pessoas ensejando riscos de quedas seguidos de tropeços, conforme demonstrado pela Figura 18.

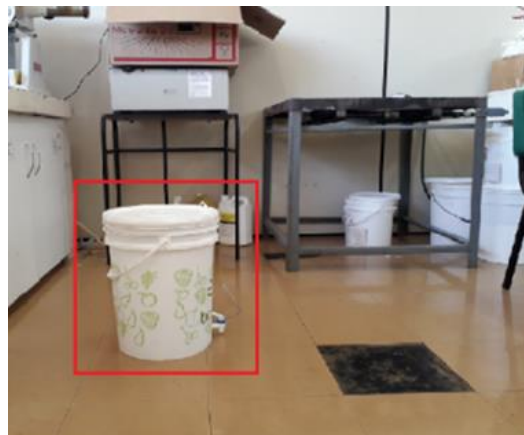
Figura 19: Exemplo de Volume Móvel Transportável no Piso do Laboratório C104

Ao todo foram pesquisados 53 laboratórios. Em 27 deles foram constatados perigos potenciais de tropeços. O agente ensejador do perigo potencial é o volume móvel transportável.

Pequenos equipamentos também pode representar um volume móvel transportável. Tais volumes podem ocasionar tropeços se depositados nas rotas internas do laboratório.

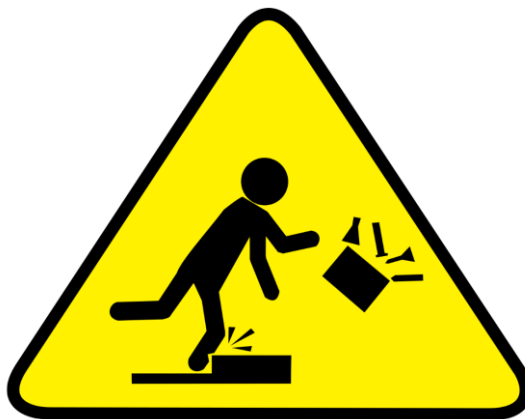
Figura 20: Sinalização de Advertência de Riscos de Tropeços em Laboratórios

A imagem representada na Figura 20 denota um usuário de laboratório tropeçando em um volume presente ao chão, durante o transporte manual de uma caixa contendo as vidrarias Erlenmeyer, proveta graduada, funil de Buchner e tubo de ensaio.

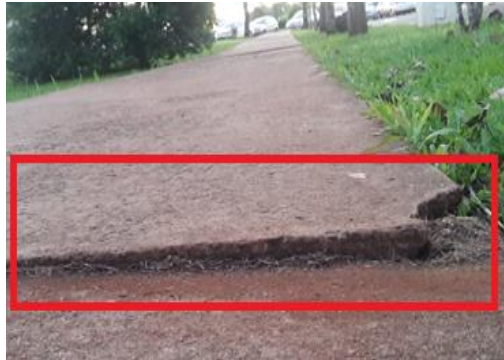
Figura 22: Desnível Constatado com Rota Acessível em Ambientes Externo

A norma NBR 9050/2015 determina que todo desnível maior que 5 milímetros e menor ou igual a 20 milímetros necessitam de correção enquanto desníveis iguais ou menores que 5 milímetros, não requerem correção.

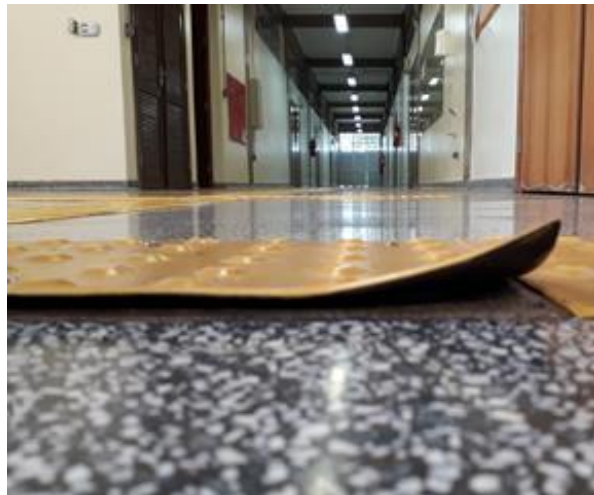
Figura 23: Piso Tátil com Defeito de Instalação

Todos os pisos táteis emborrachados foram visualmente verificados quanto às suas adequações, conforme organizado no Quadro 14.

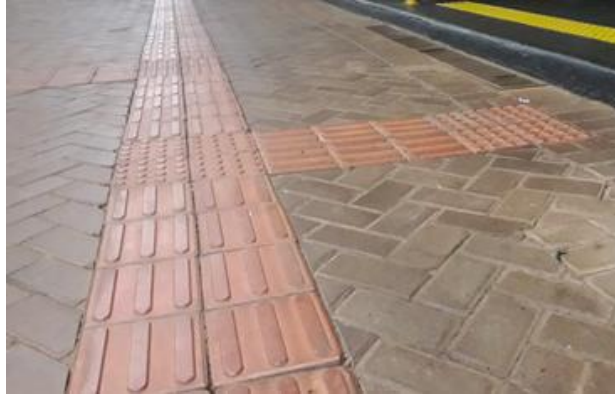
Figura 25: Pisos Táteis de Concreto

A solução definitiva para o referido problema seria a adoção de pisos táteis de concreto, conforme já utilizado, por exemplo, no corredor central interblocos e calçadas limítrofes aos blocos didáticos, conforme demonstrado na Figura 25.

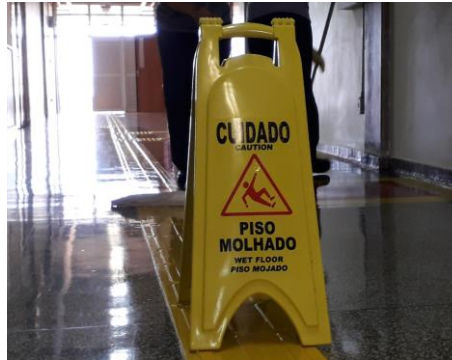
Figura 27: Placa de Sinalização - Pisos Escorregadio

O ato de sinalizar com a placa o referido perigo em razão do piso escorregadio, configura tacitamente que os caminhantes passam a assumir os riscos de transitar em rota acessível perigosa, protegendo juridicamente a empresa responsável pela limpeza do piso, em caso de queda do referido caminhante.

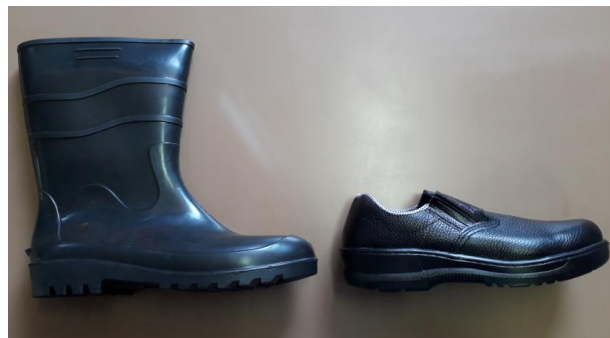
Figura 28: Botas de PVC Cano Médio e Couro Cano Baixo - EPI

Quanto ao uso de equipamentos de proteção individual - EPI -, que se relaciona com o tema queda da própria altura constatou-se que a equipe de limpeza atende a exigência contratual ao utilizar botas fechadas com solado antiderrapante conforme demonstrado na Figura 28.

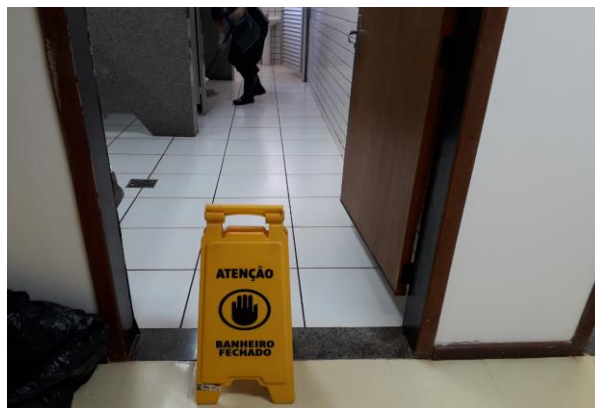
Figura 29: Placa de Sinalização - Isolamento do Banheiro

O processo de limpeza dos banheiros é iniciado pelo isolamento da área. O prosseguimento se dá com o uso de sabão líquido e água para esfregação do piso e sanitários.

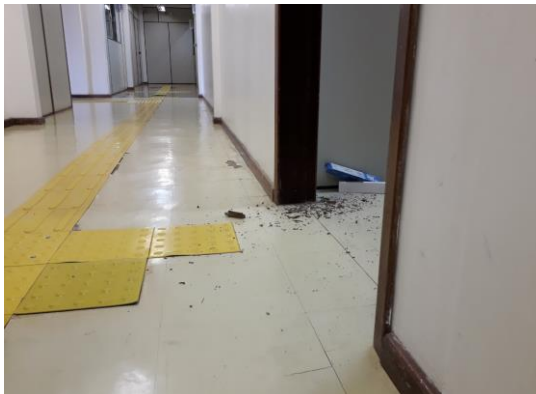
Figura 31: Manutenção Elétrica - Risco de Escorregões

A presença de contaminações no piso reduzem o atrito entre o calçado e o piso, podendo haver escorregões unilaterais ou bilaterais, e por conseguinte, queda da própria altura.

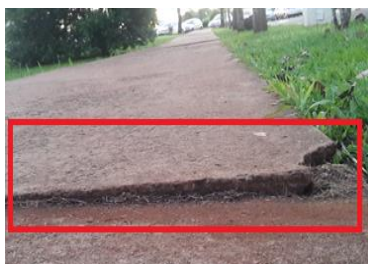
Figura 1: Desnível em Rota de Circulação de Pessoas

- a) **Identificação do perigo:** todo desnível evitável superior a 5 milímetros deve ser corrigido. A Figura 1 ilustra um exemplo de desnível ensejando perigo de quedas seguido de tropeço.

- b) **Ação corretiva de segurança:** convém prioritariamente que o piso seja corrigido por completo de modo a recuperar a condição original de nivelamento anterior ao surgimento do defeito. Não sendo possível a completa correção, deve-se aplicar a correção preconizada pela Figura 2, ou seja, desfazimento de 50% do desnível em sentido diagonal.

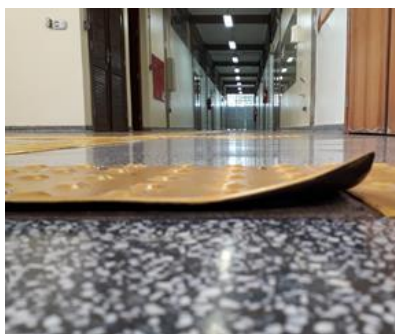
Figura 3: Piso Tátil com Defeito de Instalação

- a) Identificação do perigo:** Todo piso tátil de borracha pvc parcialmente solto, conforme demonstrado nas Figura 3, enseja perigo de queda seguido de tropeço.

- b) Ação corretiva de segurança:** substituição para pisos táteis de concreto ou material que permita meio de fixação distinto de adesivo cola contato. Não sendo possível ou economicamente viável tal substituição, os pisos táteis de borracha PVC devem ser fixados com **parafusos e arruelas** conforme ilustrado na Figura 4.

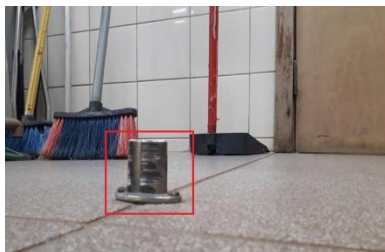
Figura 5: Obstáculo Fixo - Perigo de Tropeço

A título de exemplo a Figura 5 demonstra um pino travador de porta de 32 milímetros de altura, indevidamente fixado ao chão em plena rota de circulação de pessoas. .

- b) Ação corretiva de segurança:** para cada tipo de obstáculo evitável detectado deve-se avaliar a ação corretiva.

No exemplo ilustrado na Figura 5, a condição está transgredindo os preceitos da NBR 9050 e NR 8. No caso, a ação corretiva deve ser a inversão do sentido de abertura da porta - para fora - transferindo o piso travador para o lado de fora do ambiente, rente à parede.

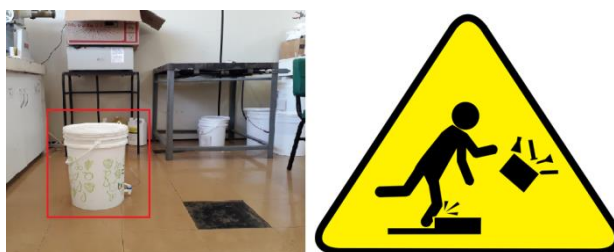
Figuras 6 e 7: Exemplo de Volume Móvel Transportável e Sinalização de Advertência sobre Riscos de Tropeços em Laboratórios

As figuras 6 e 7 ilustram, respectivamente, exemplo de volume móvel transportável perigosamente alocado e figura de advertência sobre os riscos em tela em ambientes de laboratórios.

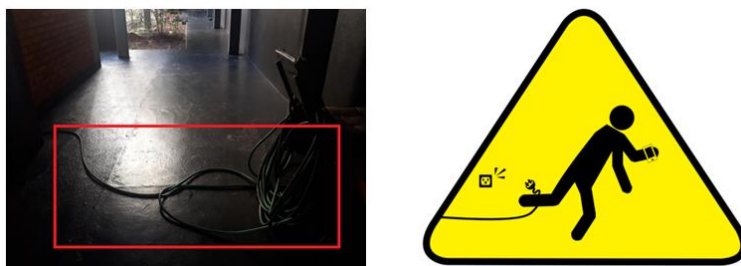
Figuras 8 e 9: Exemplo de Mangueira pelo Caminho e Sinalização de Advertência dos Perigos de Fios, Cabos, Mangueiras e Similares pelo Caminho

As figuras 8 e 9 ilustram, respectivamente, exemplo de mangueira alocada de forma perigosa e figura de advertência sobre os riscos de fios, cabos, mangueiras e similares em rotas de circulação de pessoas.
