**ANÁLISE SELETIVA E COMPARATIVA DA EXECUÇÃO DE  
PROTENSÃO NÃO ADERENTE EM VIGAS FAIXAS EM UM EDIFÍCIO  
DE CAMPO MOURÃO-PR**

(PROJETO)  
TRABALHO DE CONCLUSÃO DE CURSO

Esta pesquisa apresenta uma análise seletiva e comparativa do processo executivo do sistema de pós-tensão, através do estudo de uma laje protendida em uma obra no município de Campo Mourão - PR. Os dados apresentados são referentes à pesquisa bibliográfica e de campo. Discute-se ainda a relevância da protensão em obras, os modelos utilizados e as características dos materiais empregados na execução da protensão sem aderência. O estudo selecionou as práticas e técnicas cabíveis e o “Manual para boa execução de estruturas protendidas usando cordoalhas de aço engraxadas e plastificadas”(2002) para análise seletiva e comparativa através do acompanhamento da execução de uma laje protendida. Foi elaborado um quadro comparativo para facilitar a compreensão e comparação do teórico com o praticado. Como resultado final foram feitas sugestões que possam ser somadas ao método executivo de protensão.

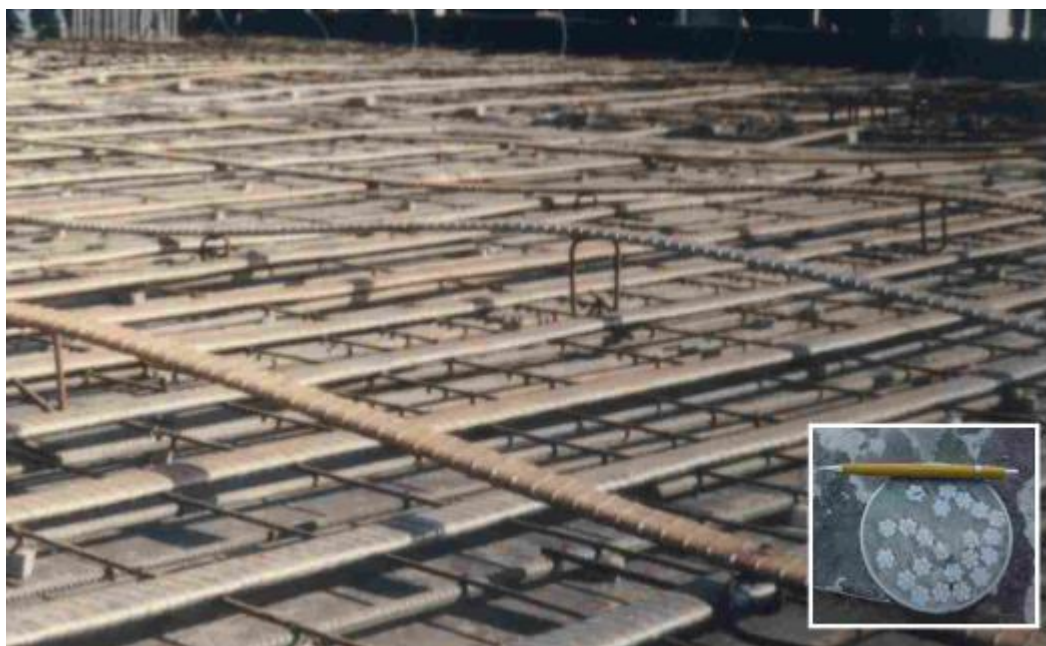
**Figura 5 – Protensão com aderência posterior e corpo de prova**  
Fonte: Catálogo Rudloff (2012).

A Figura 5 ilustra a execução de protensão não aderente e o detalhe abaixo representa um corpo de prova de ensaio de aderência.

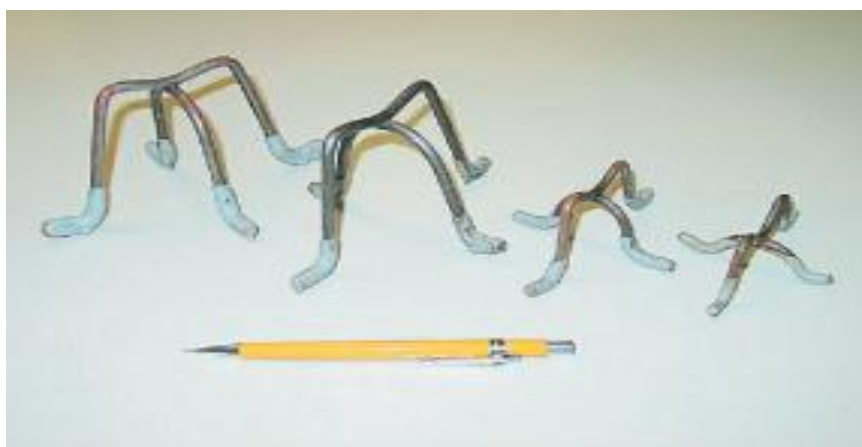
Figura 8 – Cadeira metálica  
Fonte: Cauduro (2002, p. 13).

São dispositivos metálicos ou plásticos utilizados para conferir apoio e garantir que os cabos de pós-tração mantenham a posição de projeto antes, durante e depois da concretagem (CAUDURO, 2002, p. 13). A Figura 8 mostra as cadeiras metálicas.

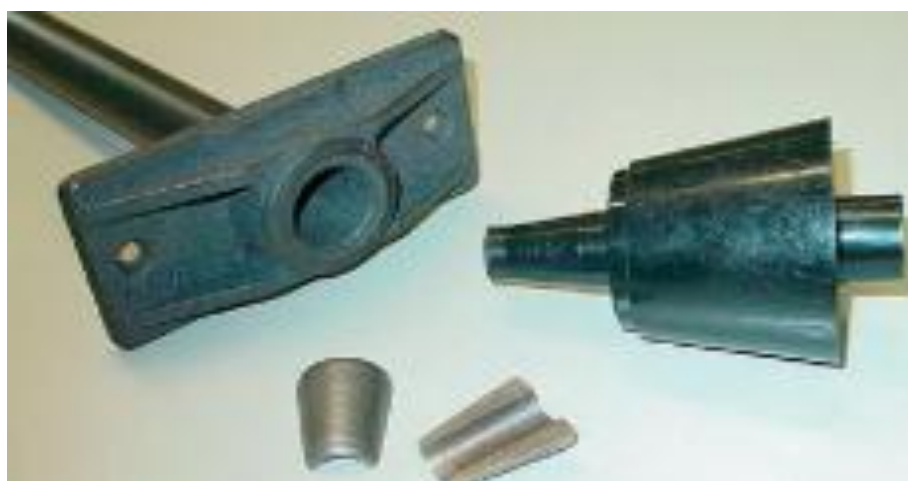
**Figura 9 – Ancoragem ativa (Bloco, cunha e nicho plástico)**  
Fonte: Cauduro (2002, p. 11).

Esse tipo de ancoragem é instalado na extremidade ativa do cabo que irá tensionar e ao mesmo tempo ancorar a cordoalha (CAUDURO, 2002). A Figura 9 mostra a ancoragem ativa que é constituída por placa de ancoragem, cunhas tronco-cônicas e nicho plástico.

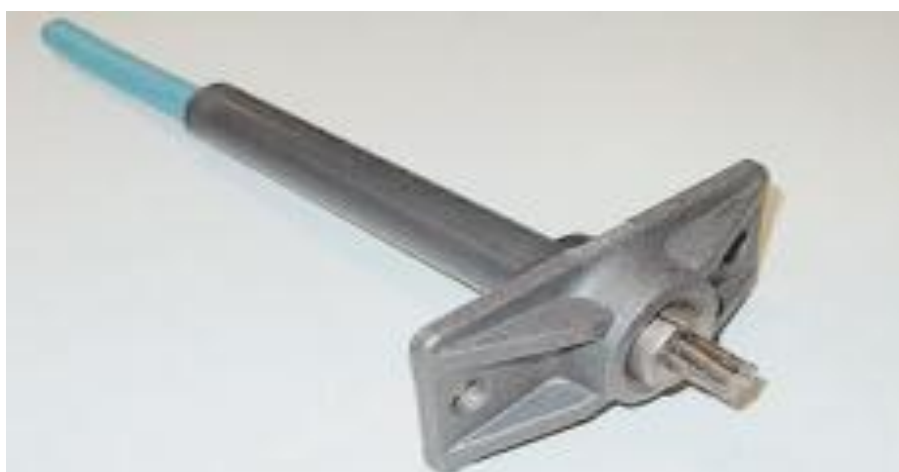
**Figura 10 – Ancoragem morta**  
**Fonte: Cauduro (2002, p. 11).**

Para Cauduro (2002, p. 11), neste tipo de ancoragem não se realiza a protensão do cabo e normalmente a ancoragem morta é fixada no final do cabo. Essa ancoragem dificilmente é feita em obra. A Figura 10 representa um exemplo de ancoragem morta para monocordoalhas.

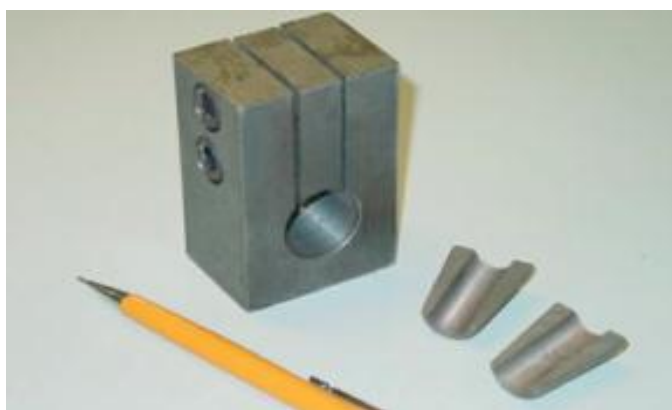
**Figura 11 – Dispositivo de ancoragem provisória e cunhas tronco-cônicas**  
**Fonte: Cauduro (2002, p. 14).**

Esse dispositivo especial é usualmente utilizado quando se faz necessário promover mudanças estruturais ou a manutenção dos cabos existentes. Contém um dispositivo removível que possibilita colocá-lo sobre o cabo existente (CAUDURO, 2002, p. 14). Segue na Figura 11 o dispositivo de ancoragem provisória.

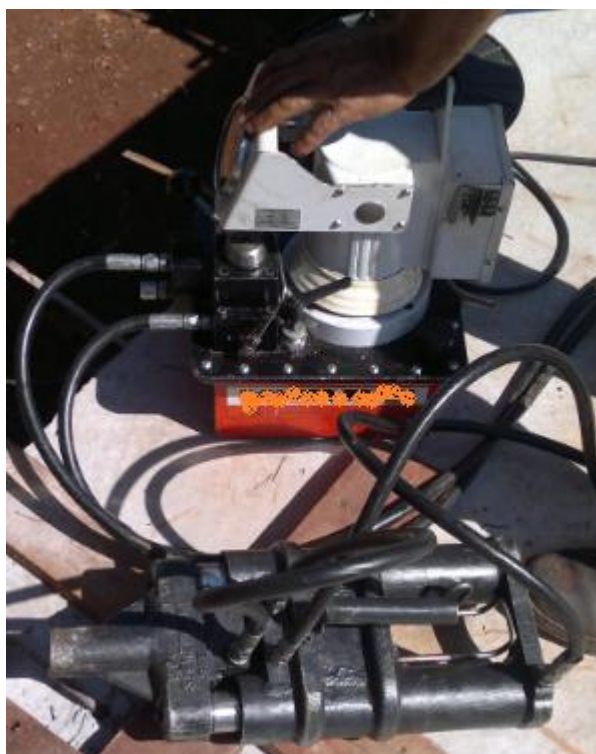
**Figura 12 – Conjunto moto bomba**

segunda guerra mundial para o acionamento de trens de aterrissagem de avião. A bomba transfere a força de protensão para o macaco e este repassa a força de protensão para o cabo (VERISSIMO E CÉSAR JUNIOR, 1998, p. 41). A Figura 12 apresenta um exemplo de conjunto moto-bomba.

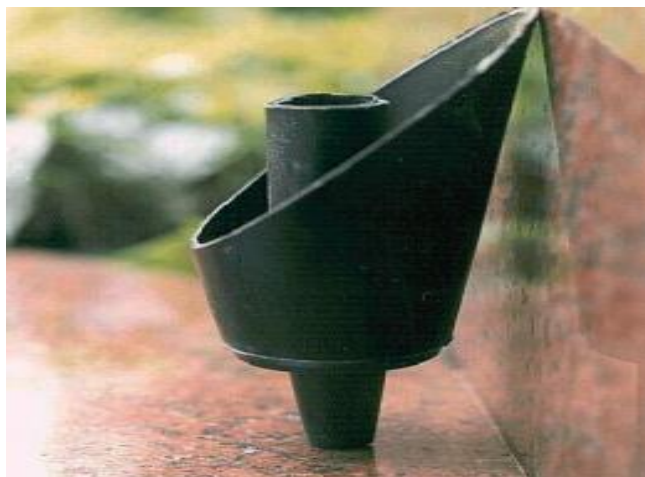
**Figura 13 – Nicho plástico**  
Fonte: Cauduro (2002, p. 15).

É uma peça plástica provisória utilizada para ligar a placa de ancoragem ao meio externo (contato direto com intempéries) após a concretagem, permitindo assim ao equipamento de protensão acessar a cavidade da placa de ancoragem e realizar o tensionamento dos cabos (CAUDURO, 2002, p. 15). A Figura 13 apresenta um exemplo de nicho plástico.

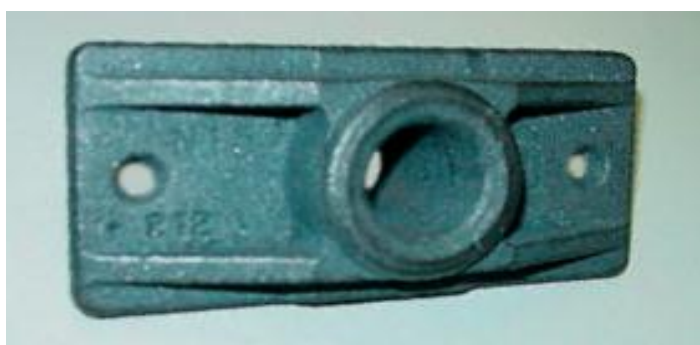
**Figura 14 – Placa de ancoragem**  
Fonte: Cauduro (2002, p. 17).

Segundo Cauduro (2002, p. 17), a placa de ancoragem para cabos monocordoalha é formada por um ferro fundido dúctil na qual contém um furo tronco-cônico onde é feito o alojamento das cunhas. A função da placa de ancoragem é transferir a força de protensão para o concreto. A Figura 14 mostra a placa de ancoragem.

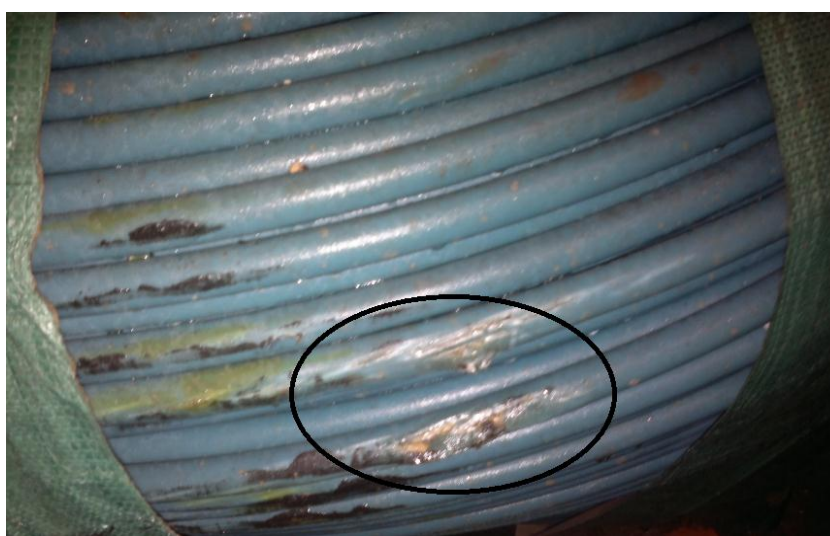
**Figura 16 – Bainha danificada**

Na segunda etapa referente ao Item 2.1, a falta de experiência dos profissionais permitiu que houvesse prejuízos relativamente consideráveis durante o manuseio dos rolos de cordoalhas. Como o peso dos rolos varia entre de 1500 a 2500 quilogramas, a empilhadeira teve dificuldade para transportar os rolos para baixo da laje, e houve comprometimento parcial da integridade das bainhas das cordoalhas devido ao esmagamento (Figura 16). Visualmente é possível perceber que somente a bainha foi danificada, o que possibilita o reparo da mesma sem comprometimento funcional.

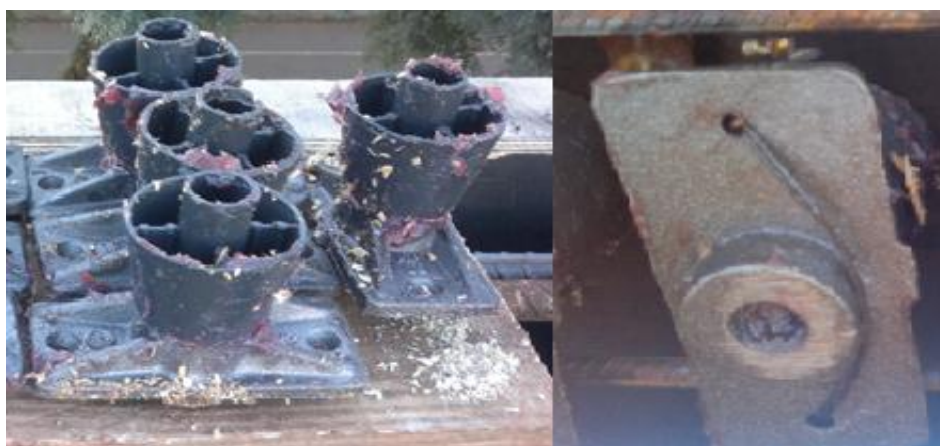
**Figura 19 – Blocos, nichos plásticos**

O Item 3.4 contém a recomendação de Cauduro (2002) de que o nicho plástico seja fixado junto ao bloco com pregos. Na obra a fixação foi feita com arame recozido número 18 porque a armadura passiva dificulta o manuseio do martelo. O resultado da utilização desse artifício após a retirada da forma foi satisfatório porque

A Figura 20 retrata num primeiro momento a preparação do bloco e do nicho plástico e posteriormente a fixação à forma.

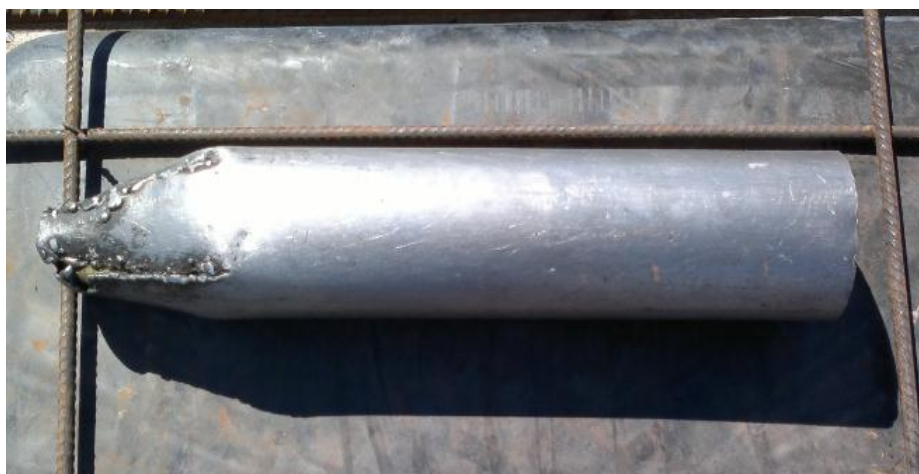
**Figura 20 – Dispositivo metálico**

Na execução das vigas a presença da armadura passiva é permanente. Devido à dificuldade em trabalhar com a presença dessa armadura, foi desenvolvido um dispositivo metálico (Figura 21) a fim de facilitar a colocação dos cabos dentro da armadura passiva partindo da ancoragem passiva para ancoragem ativa conforme aborda o Item 3.5.

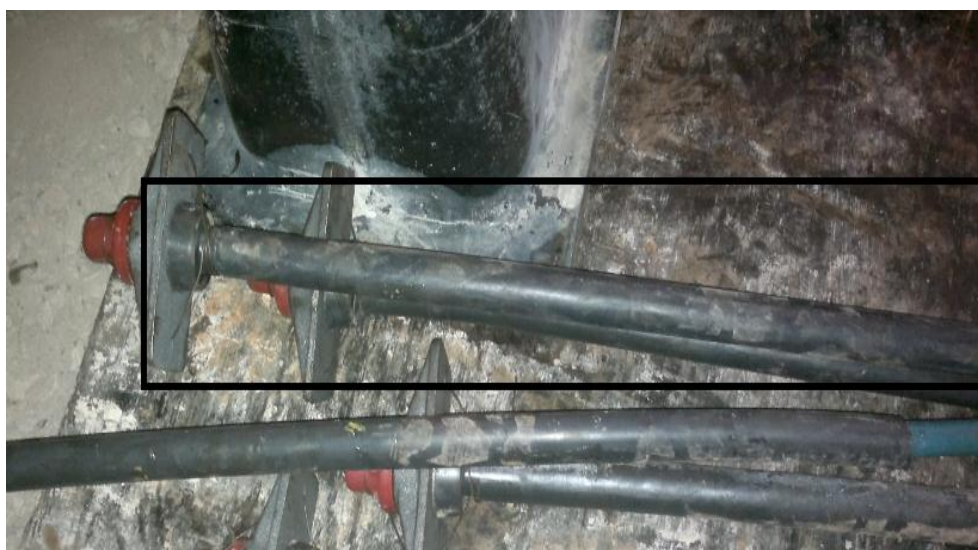
Figura 21 – Luva plástica

Cauduro (2002) recomenda que seja feita a utilização de uma luva plástica impermeável quando o ambiente for agressivo e houver distância entre a bainha plástica e o bloco em mais de 2,5 cm. Na obra, a utilização dessa luva plástica (Figura 22) foi feita em todas as cordoalhas. Foi possível notar que essa utilização facilitou a execução e garantiu que o concreto não dificultou a protensão necessária dos cabos. Portanto, o Item 3.9 elucida a concordância entre o Manual e o executado em obra.

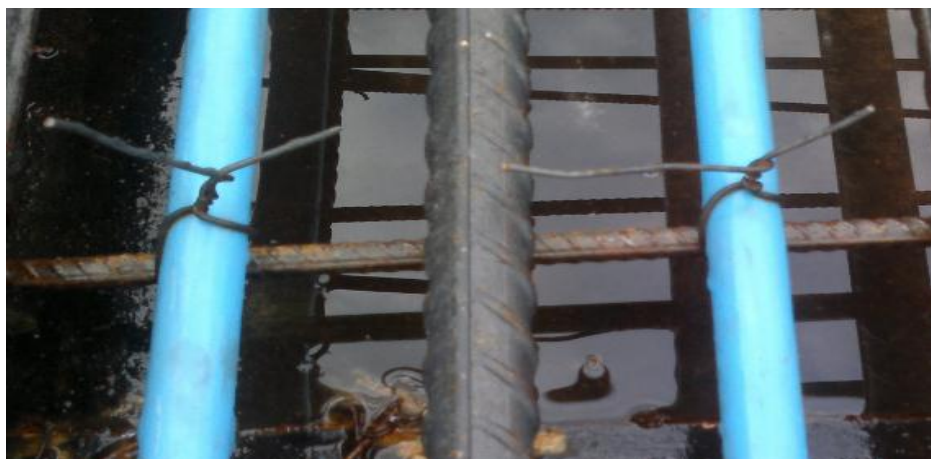
**Figura 23 – Ponto com arame, fixação dos cabos**

A Figura 23 ilustra a fixação dos cabos entre os pilares.

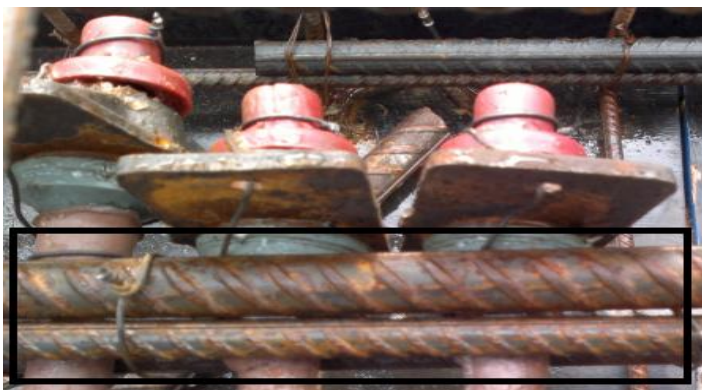
**Figura 24 – Barra de aço com função de fretagem**

Para finalizar a execução da instalação do sistema de pós-tensão nas vigas, foram feitas a colocação de fretagem conforme relata Cauduro (2002) descrito no Item 3.15. As barras de aço da fretagem inferior e superior deviam ser de, no mínimo, 12,5mm, no entanto na obra foi feita a reutilização das sobras do corte de aço para armadura passiva permitindo reaproveitamento ao aço considerado perdido e atendendo às exigências de projeto. A Figura 25 ilustra uma ancoragem passiva com barras de aço com função de fretagem.

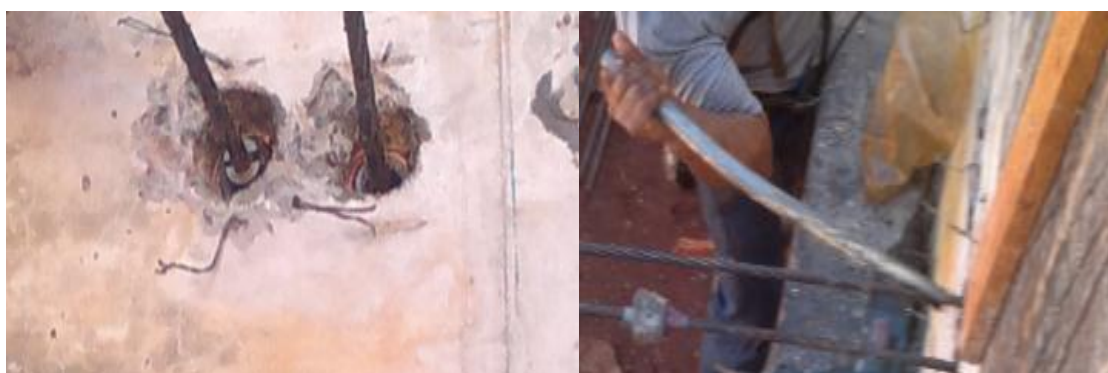
**Figura 25 – Cunhas e dispositivo metálico**

A Figura 25 mostra no primeiro momento a colocação das cunhas e no segundo momento o dispositivo metálico para fixação das mesmas.

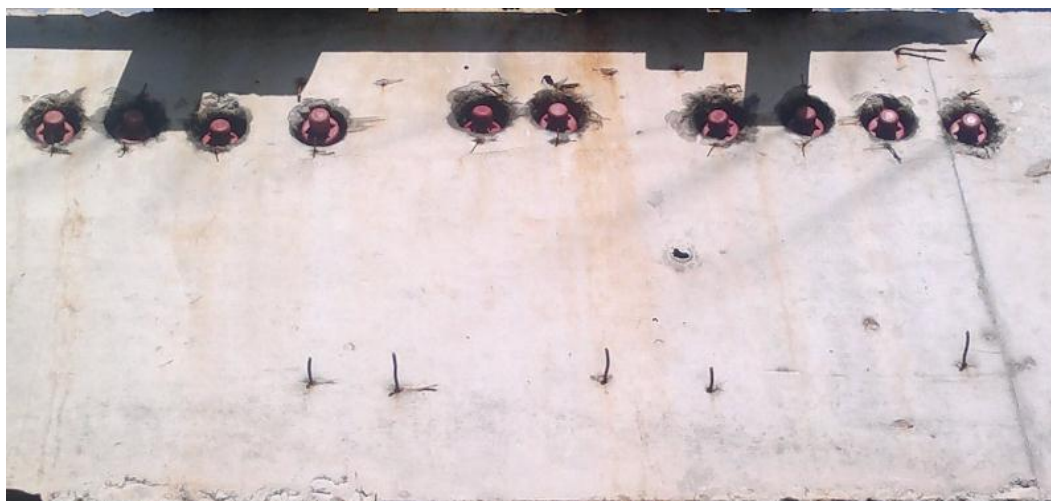
**Figura 27 – Dispositivo plástico fixado nas extremidades dos cabos**

No Item 6.2 é relatado que após o tensionamento e corte das pontas dos cabos deve ser aplicada uma pintura de combate à corrosão. Na obra em questão não foi feita essa pintura, no entanto foi fixado um dispositivo plástico na extremidade cortada para evitar que ocorra o contato direto da cordoalha com o meio externo. Esse dispositivo plástico não tem uma boa estanqueidade, mas visualmente, reduz o contato da extremidade da cordoalha com sujeira e principalmente água. Sendo assim, esse dispositivo deve ser provisório e posteriormente retirado para aplicação de graute.

A Figura 28 ilustra o acabamento final dos cabos sem a aplicação de graute.

Cauduro (2002) informa que a aplicação de graute é extremamente necessária, relatada no Item 6.3. Contudo, a aplicação do graute não foi feita. Caso a cordoalha ficar muito tempo exposta, pode iniciar a corrosão da extremidade do aço.
