**ADEQUAÇÃO DO PROJETO ARQUITETÔNICO DE UM EDIFÍCIO
MULTIFAMILIAR LOCALIZADO NA CIDADE DE CAMPO MOURÃO-
PR, PARA ATENDIMENTO AS CONDIÇÕES DE ACESSIBILIDADE**

TRABALHO DE CONCLUSÃO DE CURSO

Trabalho de Conclusão de Curso de graduação, apresentado à disciplina de Trabalho de Conclusão de Curso 2, do curso superior de Engenharia Civil do Departamento Acadêmico de Construção Civil – da Universidade Tecnológica Federal do Paraná - UTFPR, como requisito parcial para obtenção do título de Bacharel em Engenharia Civil.

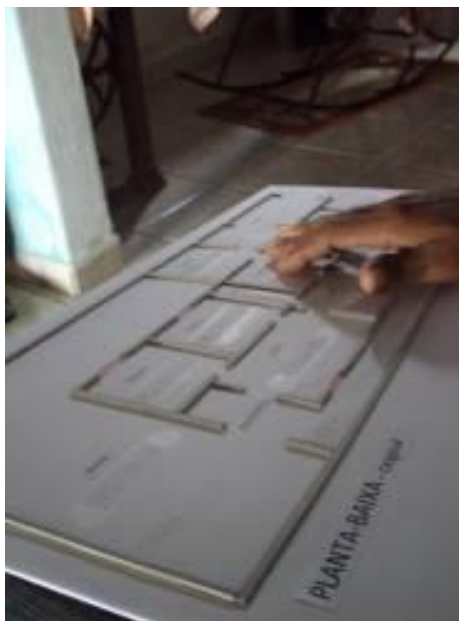
Figura 3: Planta inicial para reconhecimento manual
Fonte: Faria e Elali (2012, p.66)

Num primeiro momento foi analisada somente a planta baixa da residência, que continha o projeto atual e o que viria a ser adaptado. Após definidas as modificações necessárias, a maquete ganhou uma nova dimensão e foi incluído o mobiliário para que se pudesse ter ideia das rotas acessíveis.

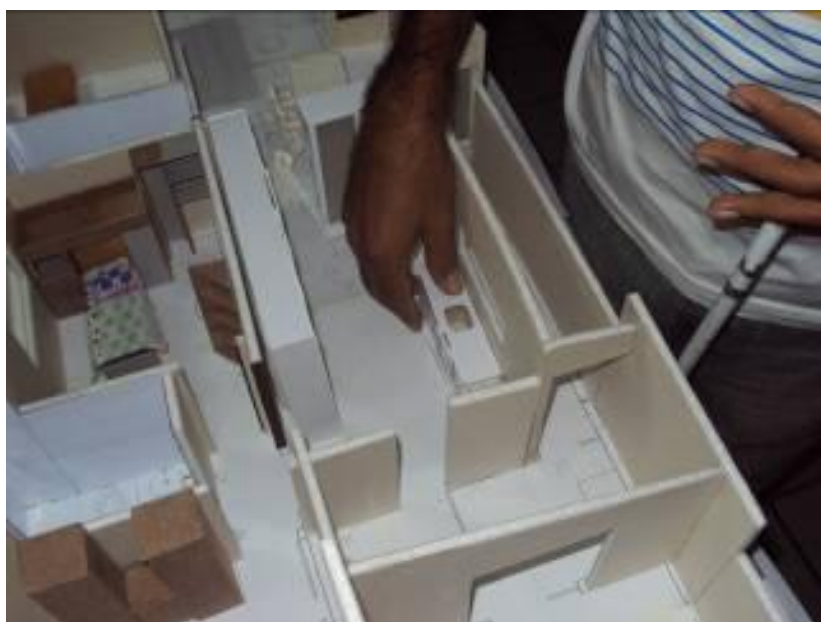
Figura 4: Maquetes com mobiliário para reconhecimento das rotas acessíveis
Fonte: Faria e Elali (2012, p.67)

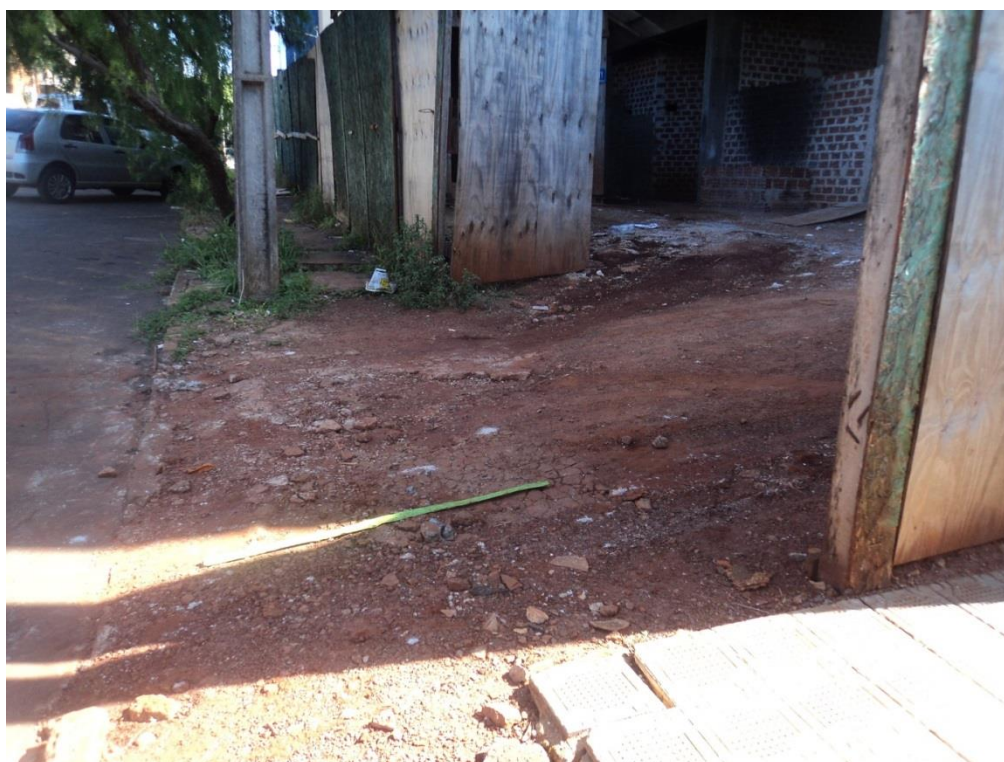
Figura 6: Entrada de veículos do Edifício Philadelphia
Fonte: Foto retirada pela autora em março/2014

Na figura 6 pode-se observar que há uma grande parte sem pavimentação alguma, dificultando a passagem de qualquer pessoa, seja qual for a sua condição motora.

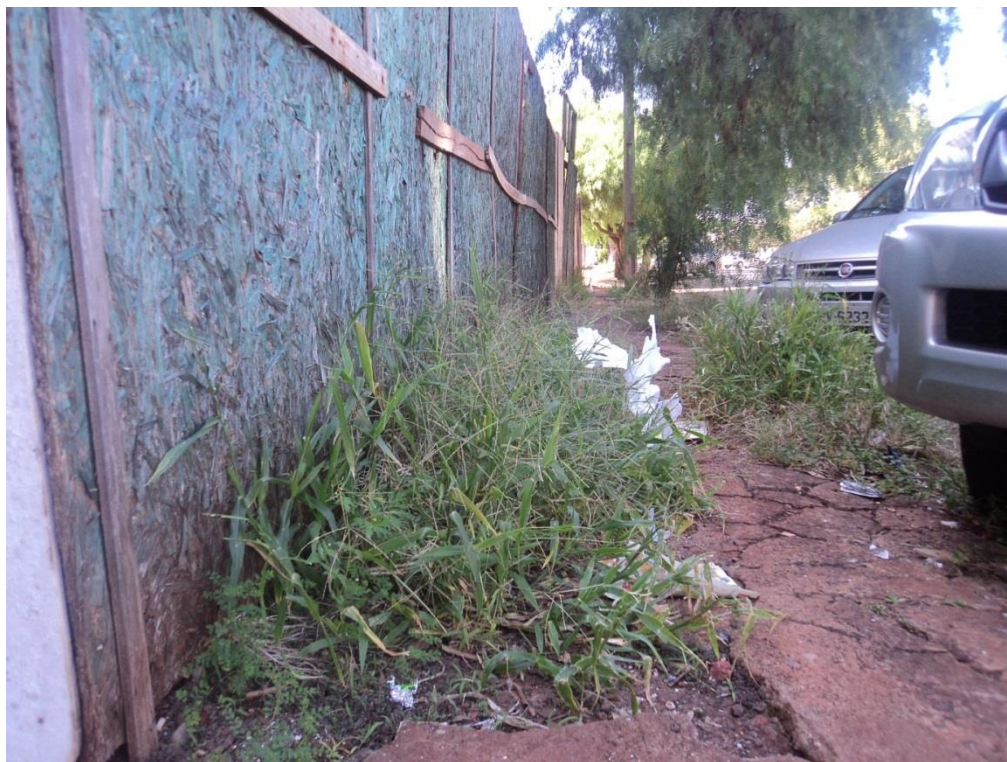
Figura 7: Calçada frontal do Edifício Philadelphia
Fonte: Foto retirada pela autora em março/2014

Já neste trecho da figura 7, observa-se que havia pavimento, porém não houve a conservação adequada do mesmo e a vegetação acabou por tomar conta do local. Isto ocorre porque a obra ainda não chegou à etapa de reconstrução do pavimento externo o que impossibilita a utilização do *check-list* nesta parte do projeto.
