**IDENTIFICAÇÃO E ANÁLISE DA DEGRADAÇÃO AMBIENTAL NO
PARQUE ECOLÓGICO MUNICIPAL DANILO MARQUES MOURA EM
GOIOERÊ - PR**

TRABALHO DE CONCLUSÃO DE CURSO

CARARD, R. F. **Identificação e análise da degradação ambiental no Parque Ecológico Municipal Danilo Marques Moura em Goioerê – PR**, 2016. f. 102.. Trabalho de Conclusão de Curso (Bacharelado em Engenharia Ambiental) – Universidade Tecnológica Federal do Paraná. Campo Mourão, 2016.

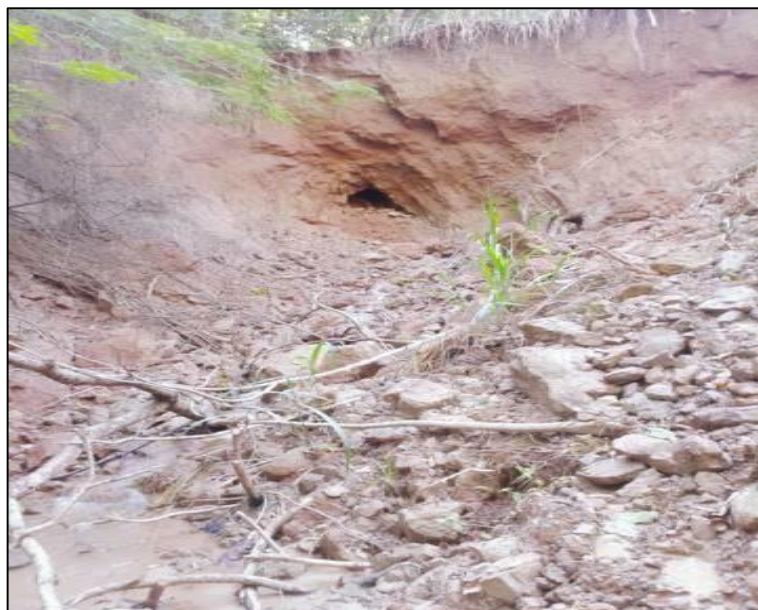
Figura 3 - Voçoroca com possível erosão em piping no parque em Goioerê - PR.

Não se sabe ao certo se a voçoroca é um processo natural daquele local ou se foi ocasionado por presença humana. Acredita-se que a voçoroca apresenta uma erosão do tipo *piping*(túnel) em vista do seu aspecto e da maneira como a encosta se apresenta (Figura 3), com a porção superior do solo inclinada mais à frente que a base. Segundo Camargo(2005) este processo é formado pela força da água de subsuperfície fluindo por meio dos macroporos ou fissuras, gerando erosão em túneis, que evolui em tamanho pela ação mecânica da água fluindo de forma concentrada. Estas erosões podem ocorrer por processos naturais e recorrentes na região.

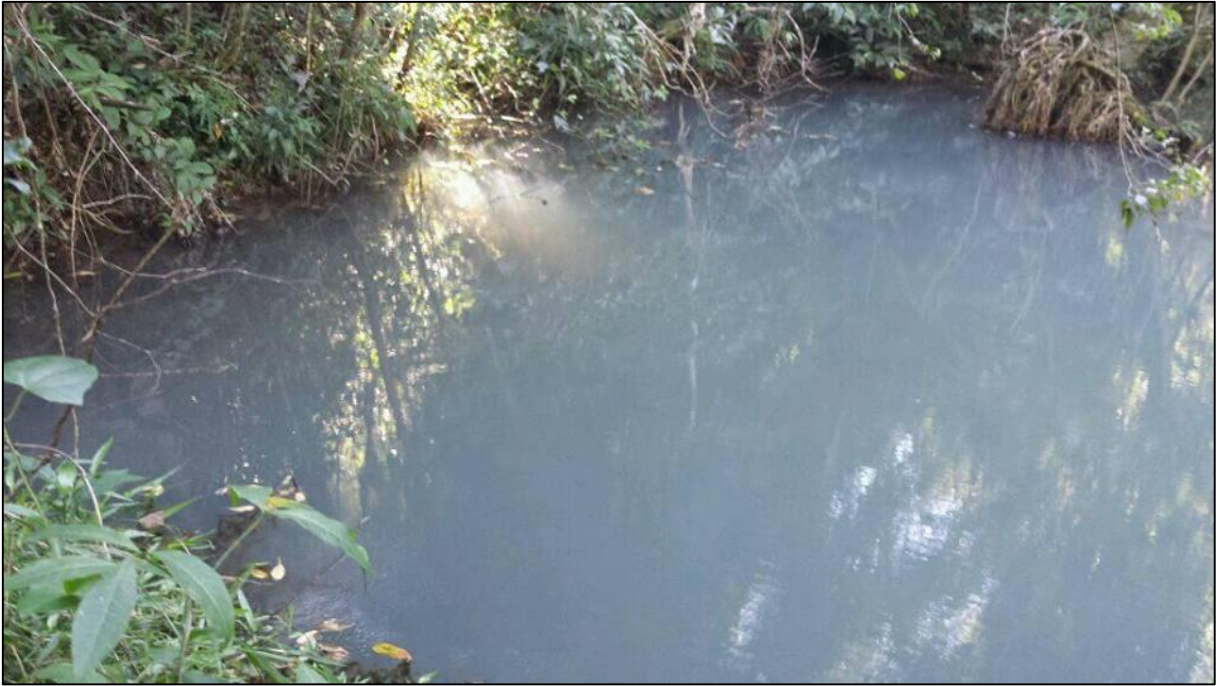
Figura 7 - Confluência de rios na Unidade de Conservação em Goioerê - PR.

Foi observado no local, em um ponto de confluência da hidrografia que se origina no parque, o aspecto da água, indicando a nível visual a presença de turbidez que pode ser ocasionada pelo aporte de sedimentos provenientes do solo, principalmente pela presença da voçoroca (Figura 7).

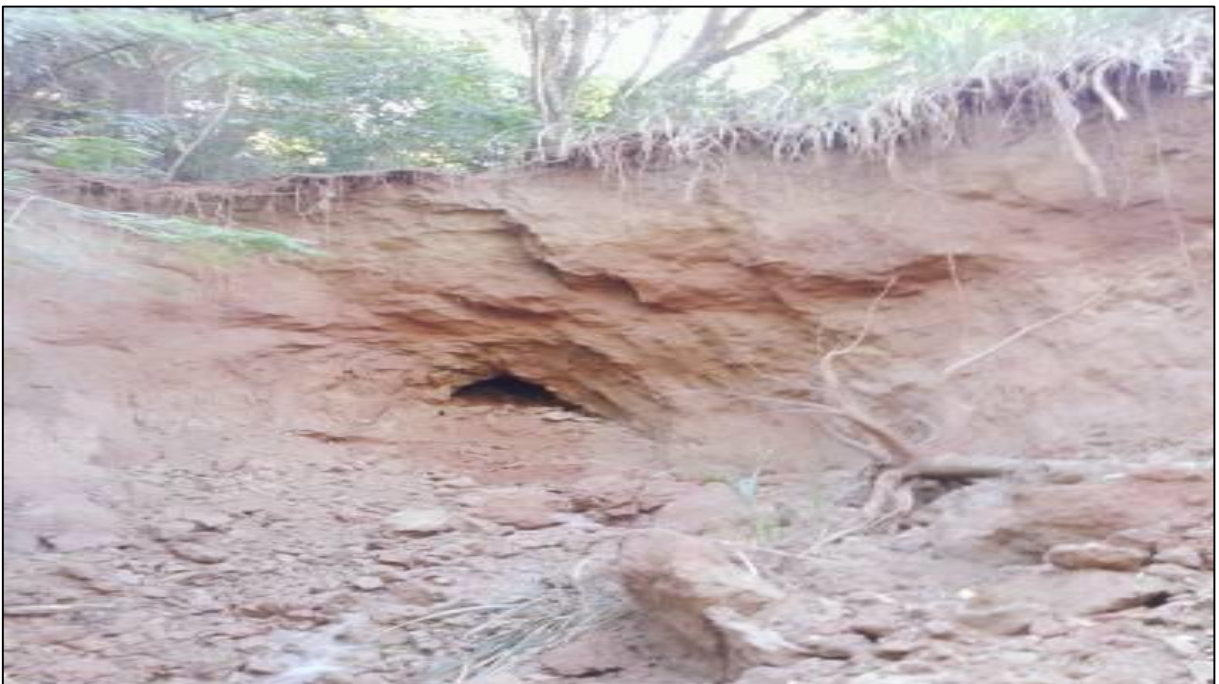
Figura 8 - Aspecto do solo observado na voçoroca do parque em Goioerê - PR.

O aspecto dos solos na Unidade de Conservação tanto na área da voçoroca quanto em uma área mais centralizada, em meio a vegetação, no parque podem ser visualizados a seguir (Figura 8 e Figura 9).

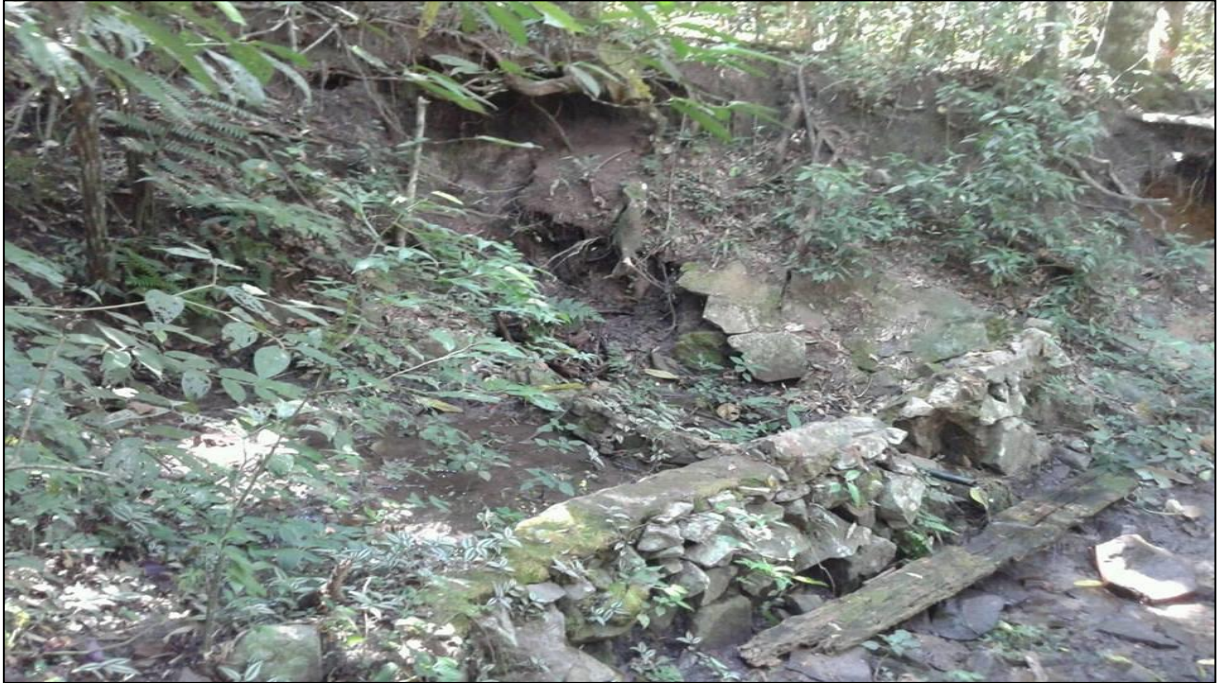
Figura 9 - Aspecto do solo em meio a vegetação no parque em Goioerê - PR.

O aspecto visual do solo em meio a vegetação (cor escura) pode ocorrer devido ao fato de um maior teor de matéria orgânica em vista da presença de vegetação ao redor que segundo a EMBRAPA(2006) pode originar um horizonte superficial hístico no solo. O solo observado na voçoroca apresenta uma coloração mais clara e acinzentada característica em solos com problemas de drenagem.

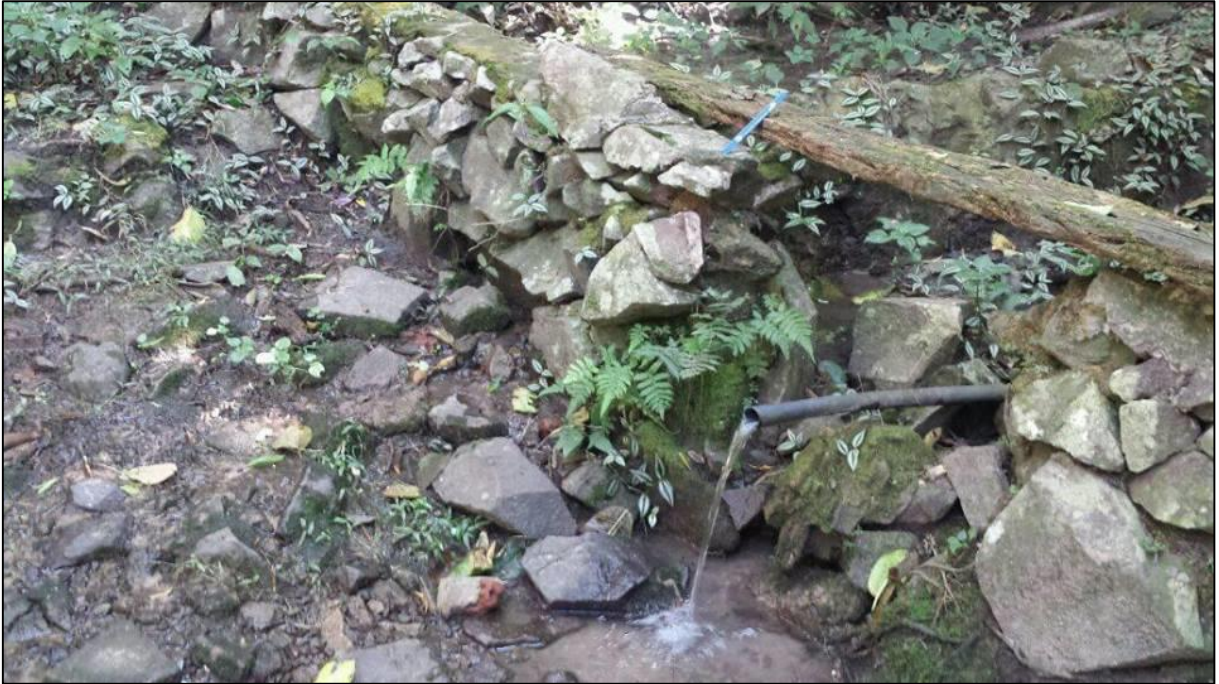
Figura 16 - Nascente original no parque em Goioerê - PR.

Na Figura 15, a linha vermelha reflete a hidrografia obtida pelo arquivo *Shapefile* do ITCG para o estado do Paraná. A linha azul corresponde aos dados levantados em campo por meio do GPS. O ponto em amarelo corresponde a nascente original e conhecida do parque (Figura 16). Como se pode observar a hidrografia no local é muito mais ampla do que se tem conhecimento. Os pontos em azul (Figura 17) correspondem a outras nascentes localizadas em meio a mata nos limites da UC.

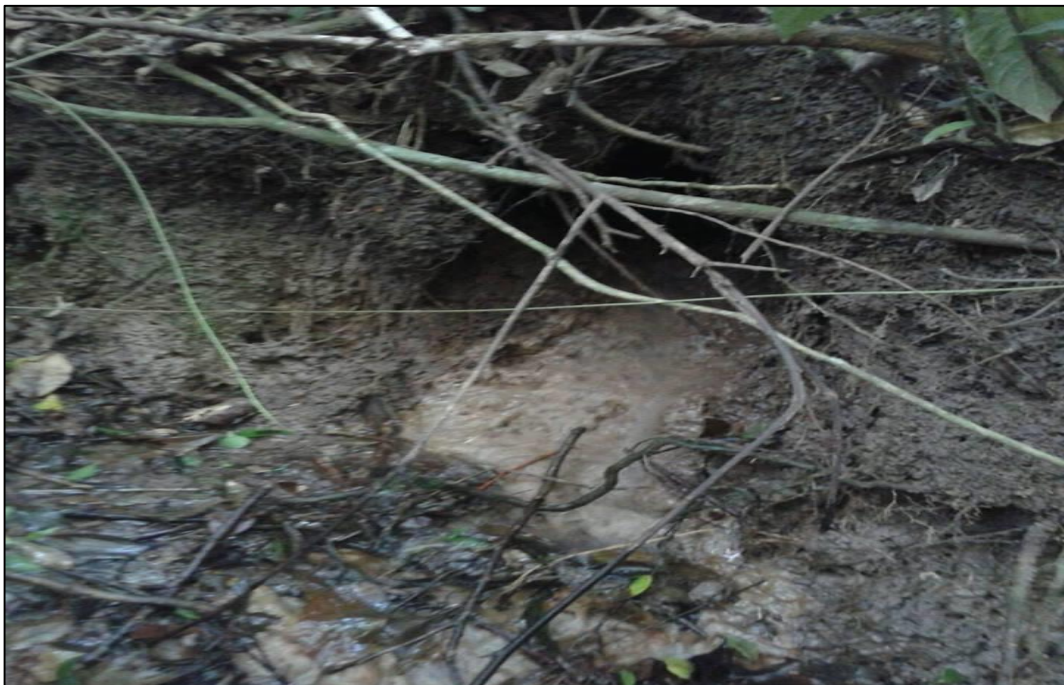
Figura 17 - Nascente próxima a nascente original no parque em Goioerê - PR.

Em relação a classificação quanto a sua espacialidade as nascentes foram consideradas como sendo difusas. Foi observado durante as visitas ao local que ocorre o surgimento de olhos d'água em diversas áreas como foi possível notar pela Figura 17 e Figura 18 apresentadas anteriormente. Segundo Valente et al. (2005 apud Carvalho e Araújo, 2007) as nascentes são consideradas como difusas quando afloram da camada subterrânea, por desníveis do relevo, geralmente em depressões e pontuais quando surgem em pontos bem definidos do terreno.

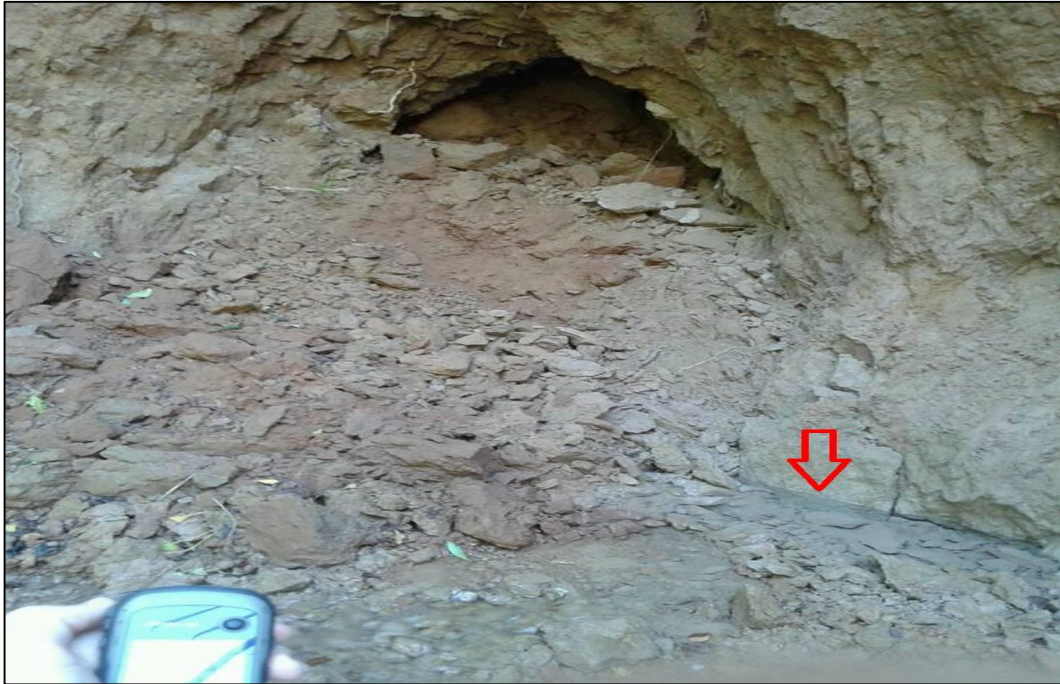
Figura 18 – Indicação do afloramento do lençol freático na área de voçoroca no parque em Goioerê - PR.

O ponto em branco foi obtido na voçoroca onde ocorre afloramento do lençol freático (Figura 18). O caminho feito pelo rio na linha em azul foi mensurado por GPS até o ponto de confluência, a partir deste, o mesmo foi criado virtualmente.

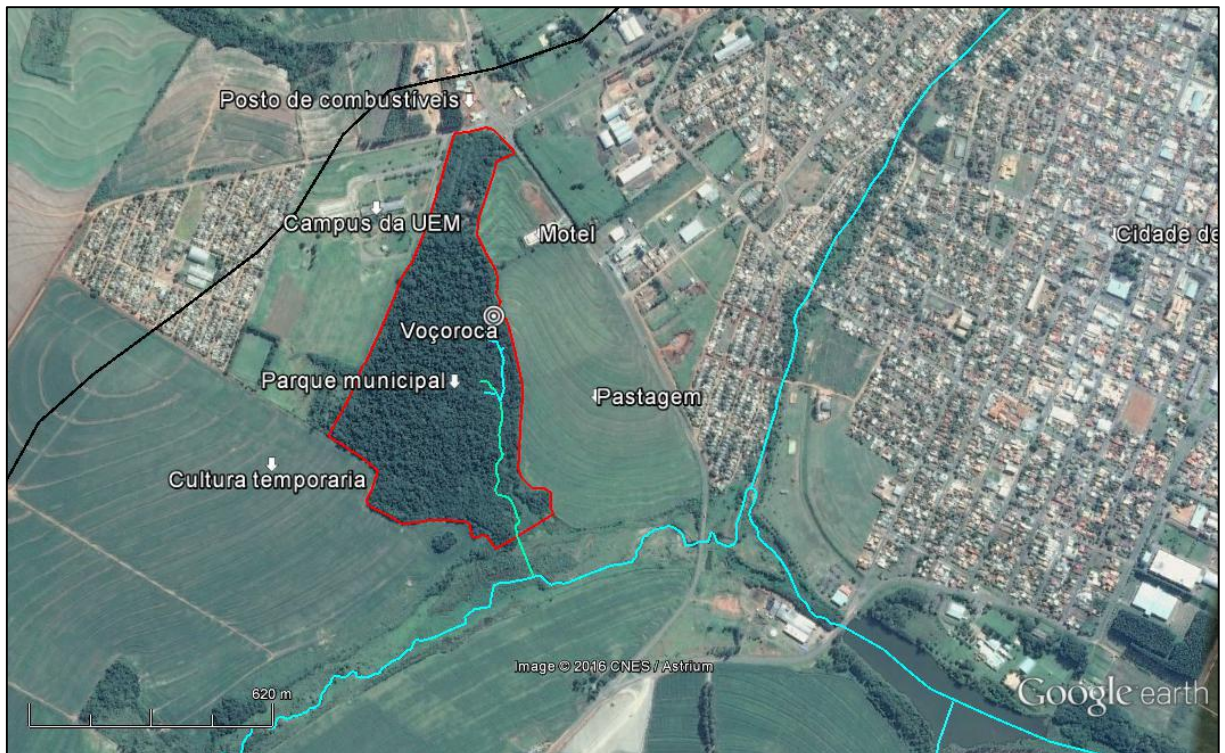
Figura 20 – Atividades confrontantes ao parque localizadas dentro da microbacia.

Em relação as atividades que estão mais próximas (Figura 20) a UC, destaca-se a presença de um posto de combustíveis na porção norte, pastagem e um motel na porção noroeste, cultura temporária na porção sudeste e o campus da Universidade Estadual de Maringá(UEM) na porção leste.

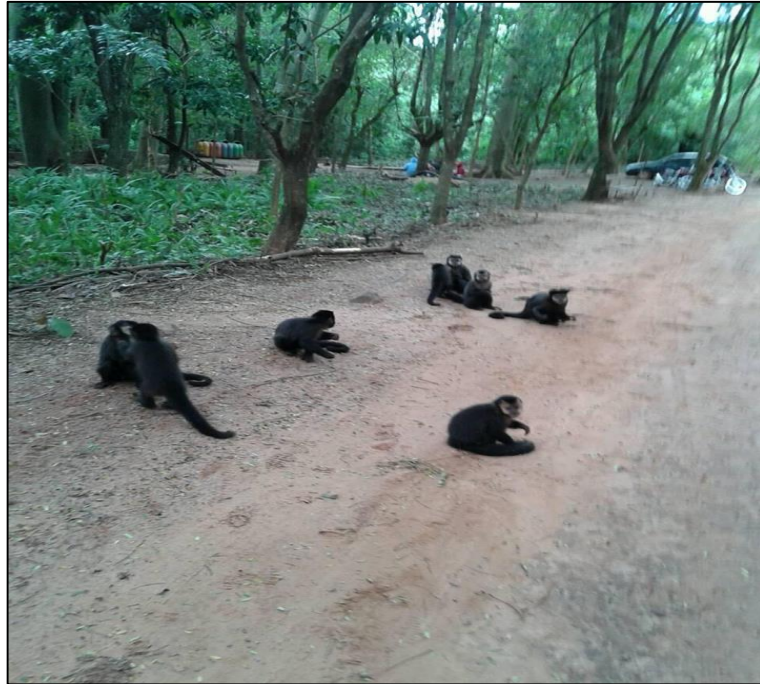
**Figura 23 - Macacos prego fotografados durante visita ao parque em Goioerê - PR.
Fonte: Autorial própria.**

No caso do parque municipal, existe a possibilidade de contaminação em vista da presença de animais de sangue quente no parque, em especial a grande quantidade de macacos prego (Figura 23) o que foi evidenciado não só no local e por meio de entrevista com a funcionária do parque, como também pode ser observado em meios eletrônicos como no Guia Eletrônico de Goioerê e Região, reportagem de 2014.
