UNIVERSIDADE TECNOLÓGICA FEDERAL DO PARANÁ
DEPARTAMENTO ACADÊMICO DE ENGENHARIA DE MATERIAIS
CURSO DE ENGENHARIA DE MATERIAIS

**ANÁLISE DA DEFORMAÇÃO EM UM PINHÃO DE UM SECADOR
ROTATIVO HORIZONTAL**

TRABALHO DE CONCLUSÃO DE CURSO

2019

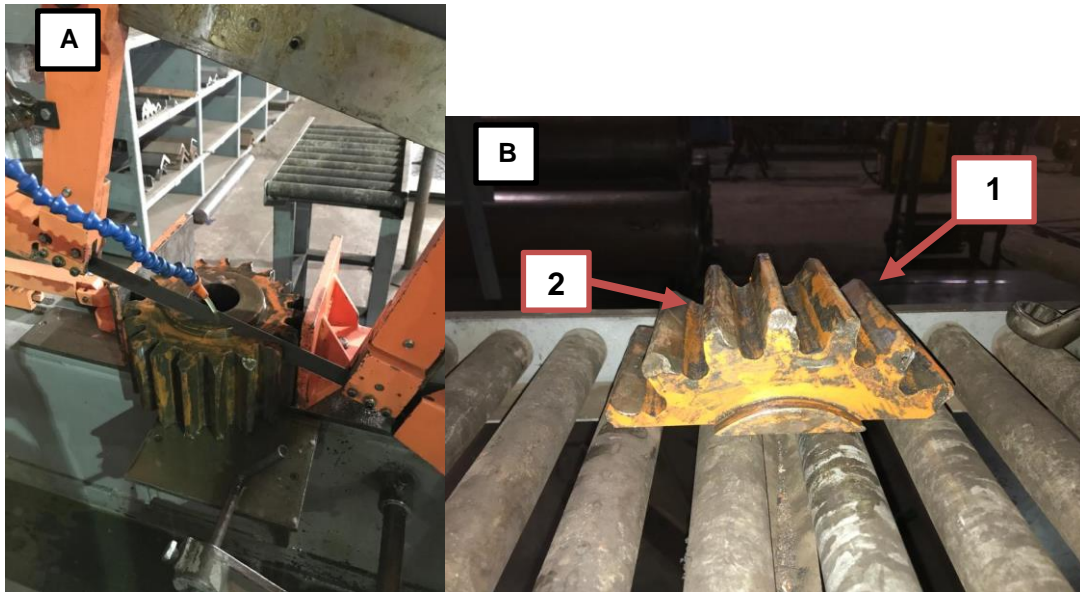
As amostras retiradas do pinhão para a metalografia foram as que apresentaram maior deformação, com corte vertical e horizontal da área selecionada conforme mostrado nas Figuras 12 (a) e 13, feito por uma Serra Franho FM 500, sem causar alterações nas seções deformadas a serem analisadas. As amostras foram nomeadas como amostra 1 e 2 (Figura 14) e os locais onde foram retiradas do pinhão estão apontados na Figura 12 (b).

Figura 12 - (A) Corte vertical pinhão e (B) Resultado corte vertical do pinhão. 1 – Amostra 1 foram retiradas duas regiões para análise no microscópio e dureza; 2 – Amostra 2 foram retiradas duas regiões para análise no microscópio e dureza.

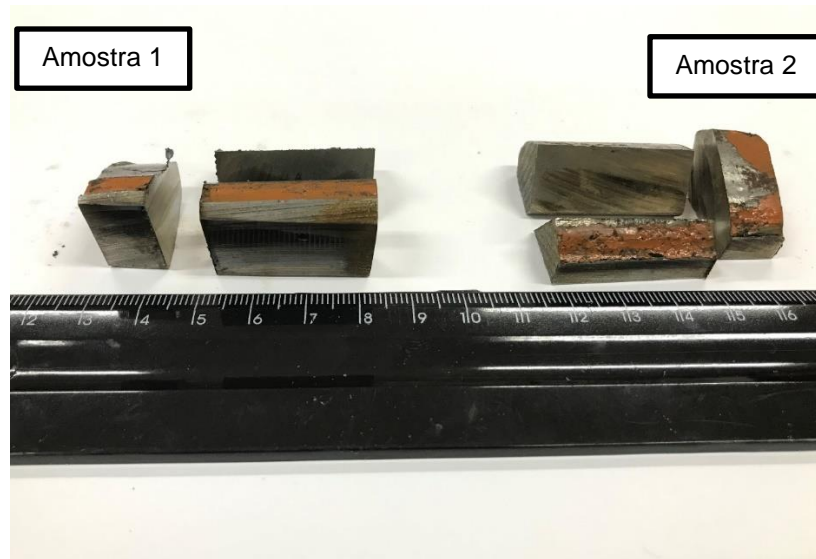
Figura 14 - Amostra 1- Corte vertical e horizontal; Amostra 2- Corte vertical e horizontal.

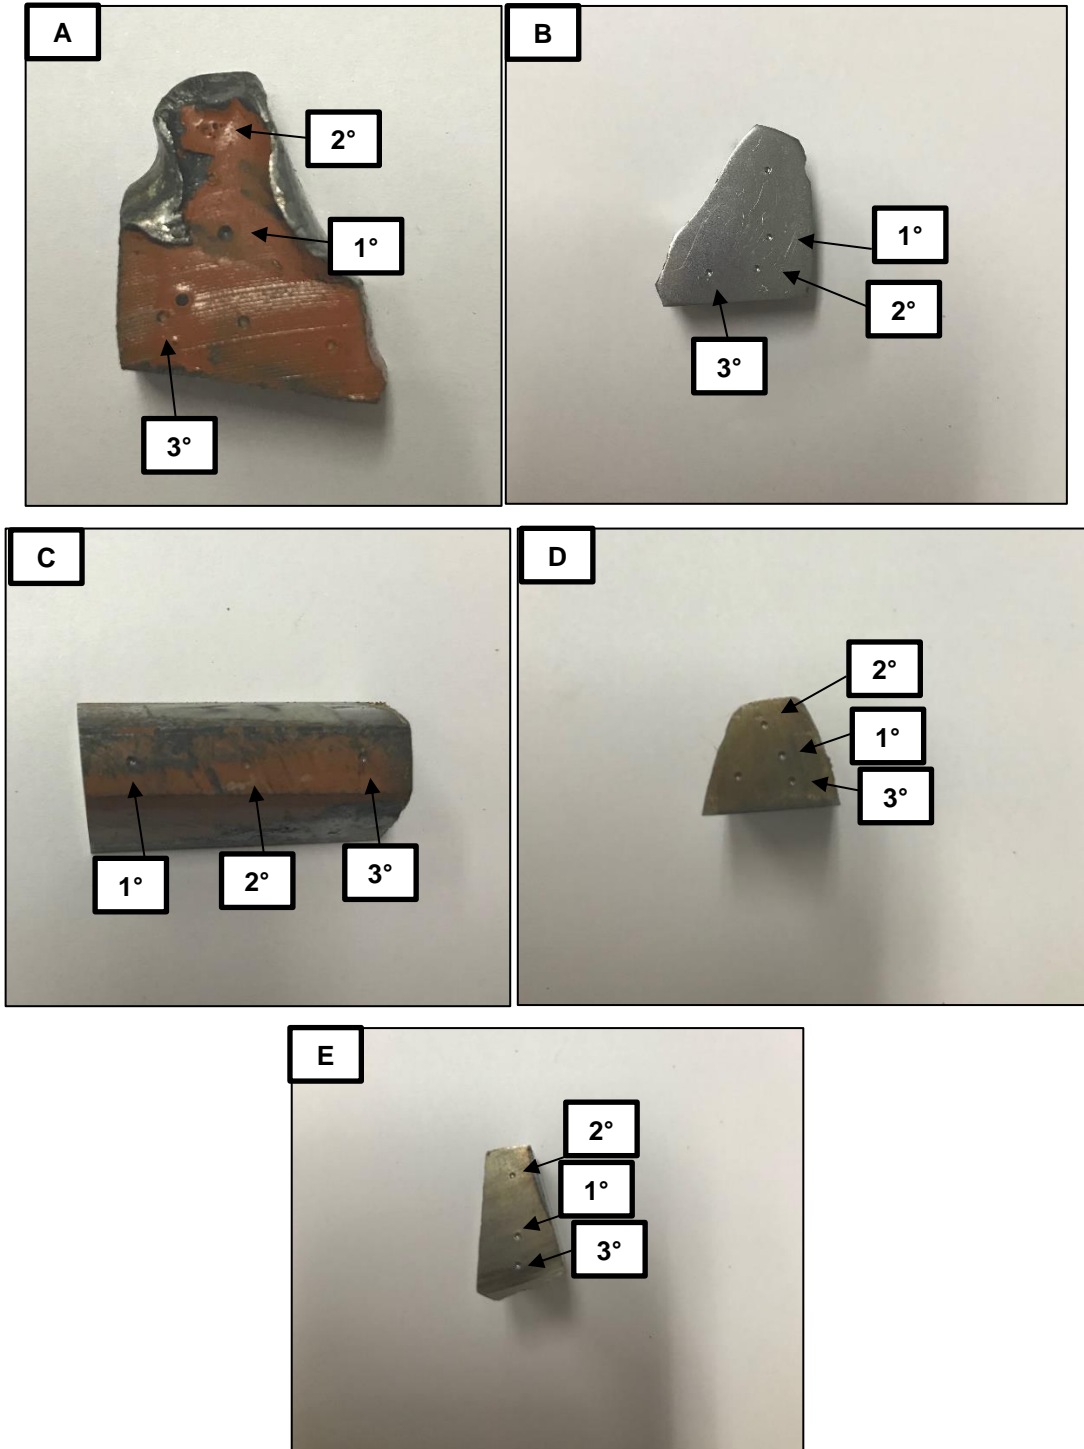
Figura 16 - Ensaio de dureza; amostra 1 indicando onde foram analisados os 3 pontos; (A) face da deformação, corte dente vertical; (B) face lixada e polida onde foi analisada pelo microscópio, corte dente vertical; (C) face da deformação, corte horizontal superior; (D) superfície para o centro, corte horizontal superior; (E) superfície para o centro, corte horizontal inferior.

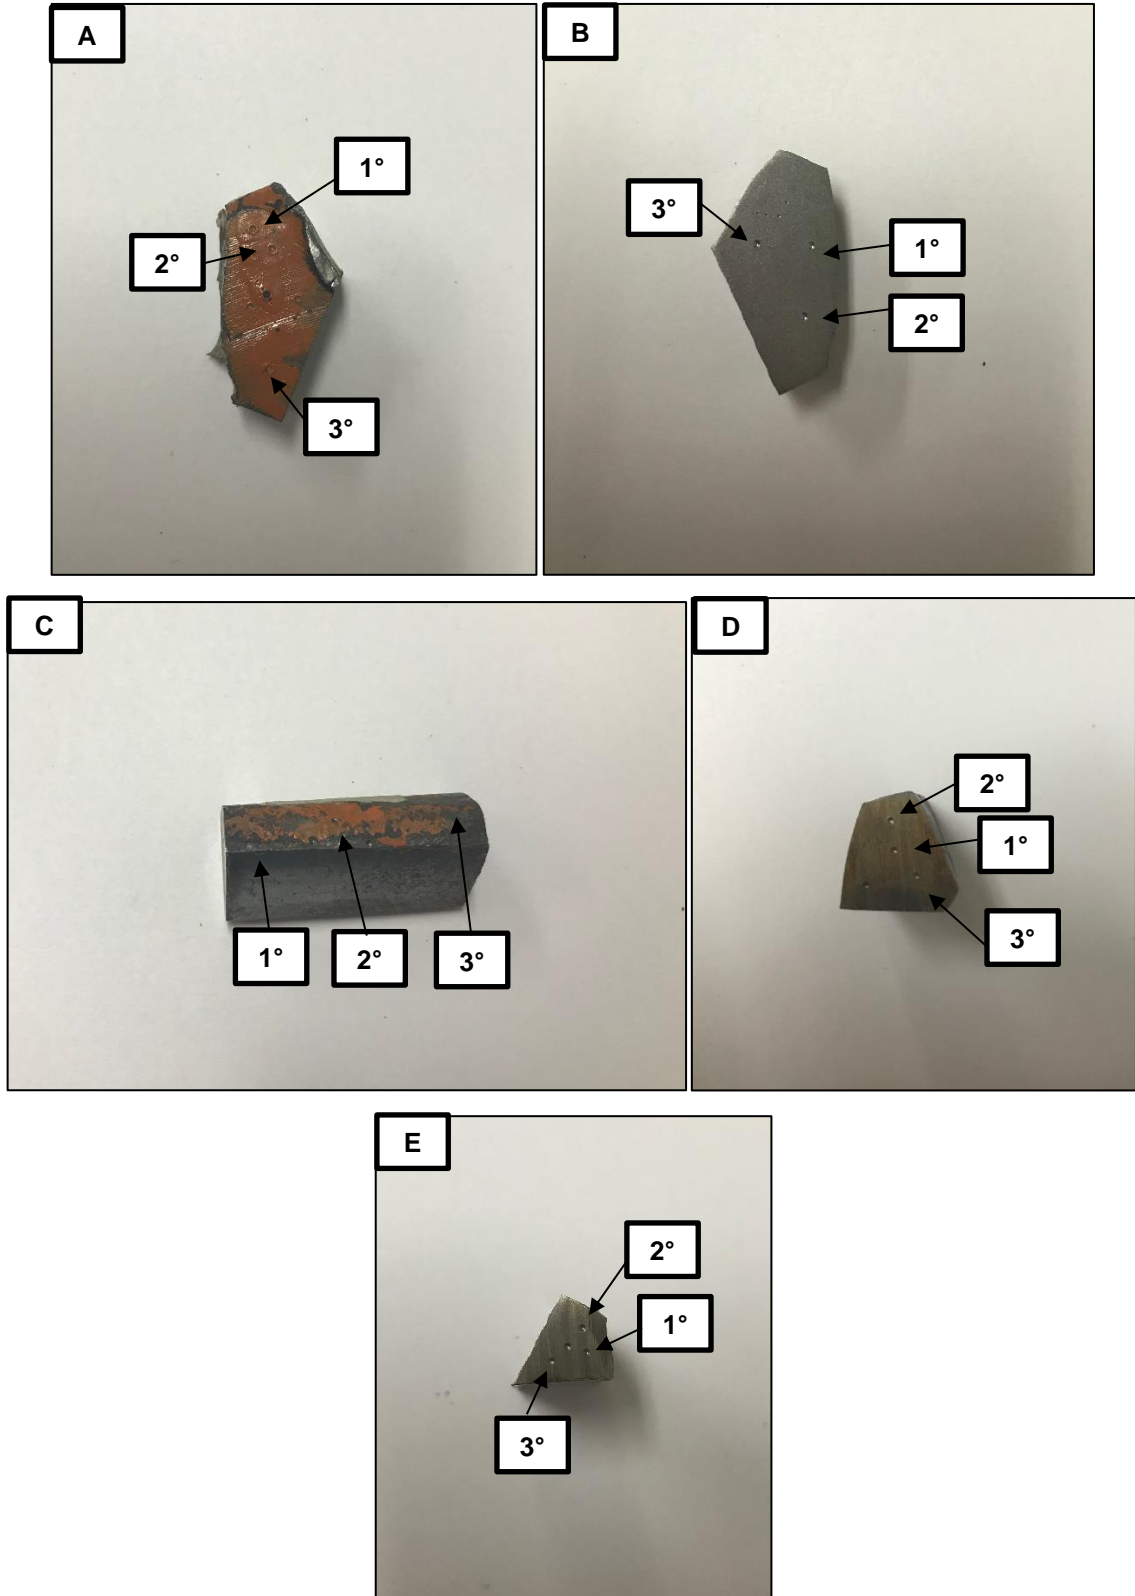
Figura 17 - Ensaio de dureza; amostra 2 indicando onde foram analisados os 3 pontos; (A) face da deformação, corte dente vertical; (B) face lixada e polida onde foi analisada pelo microscópio, corte dente vertical; (C) face da deformação, corte horizontal superior; (D) superfície para o centro, corte horizontal superior; (E) superfície para o centro, corte horizontal inferior.
