**ANÁLISE E SUGESTÕES TERAPÊUTICAS DAS MANIFESTAÇÕES
PATOLÓGICAS DE INFILTRAÇÃO DE UM EDIFÍCIO COM MAIS DE
20 ANOS – ESTUDO DE CASO**

TRABALHO DE CONCLUSÃO DE CURSO

Trabalho de Conclusão de Curso apresentado como requisito parcial à obtenção do título de Bacharel em Engenharia Civil, da Universidade Tecnológica Federal do Paraná, Campus Pato Branco.

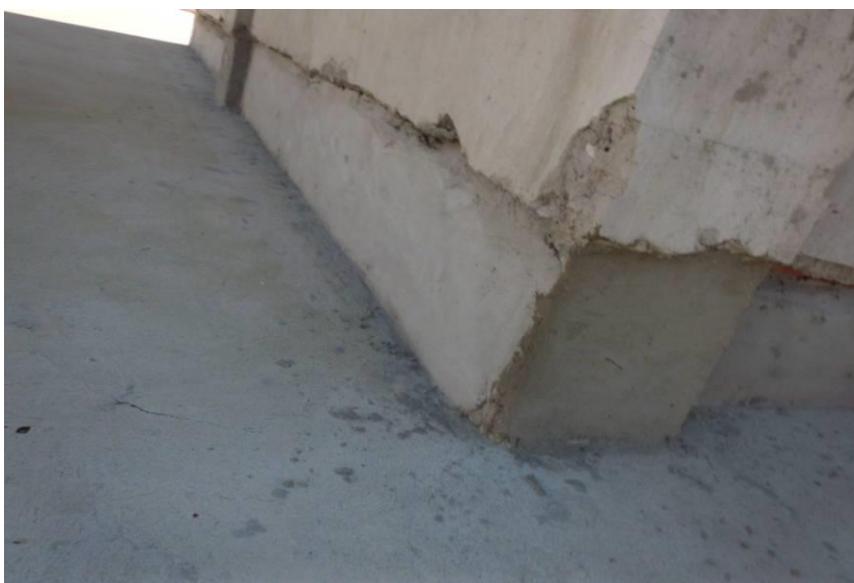
Fotografia 2 - Canaletas embutidas na parede para impermeabilização
Fonte: Autoria própria (2014).

Sugestão terapêutica: Segundo Bauer (1994), antes de impermeabilizar, deve-se abrir canaletas para embutir as bordas da impermeabilização nas paredes e platibandas adjacentes, Fotografia 1 com 30cm de altura. Na Fotografia 2 é apresentado um modo correto de ser executado tal serviço de modo a minimizar as possíveis patologias.

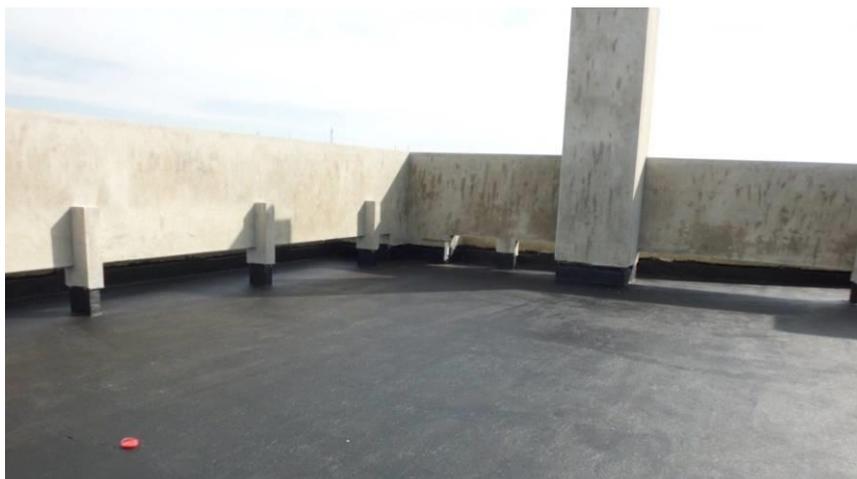
Fotografia 3 - Pintura asfáltica para impermeabilização
Fonte: Autoria própria (2014).

O próximo passo para obter aderência entre o contra piso e a manta asfáltica, é uma pintura primária a base de emulsão asfáltica, conforme Fotografia 3

Conforme NBR 9575 (2010), a impermeabilização com mantas asfálticas deve ser aplicada sobre superfícies com caimento para as águas recolhidas, necessitando um caimento mínimo de 1% (FOTOGRAFIA 3).

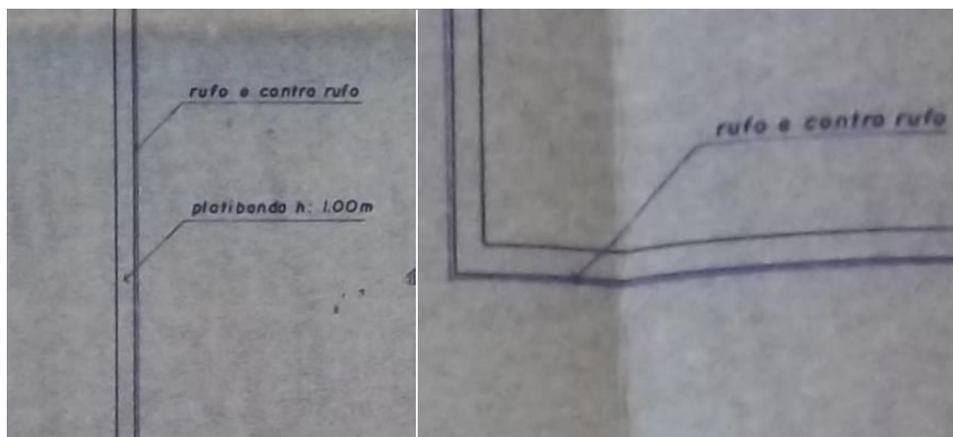
Figura 13 - Constatação de rufo e contra rufo em projeto
Fonte: Autoria própria (2014).

[2] Inexistência de rufo galvanizado que se estende pelo perímetro da parede; término de vida útil de pintura¹ Apesar de haver a previsão de colocação de rufos em projetos, verificado na Figura 13, aparentemente não se constatou a execução conforme os mesmos.

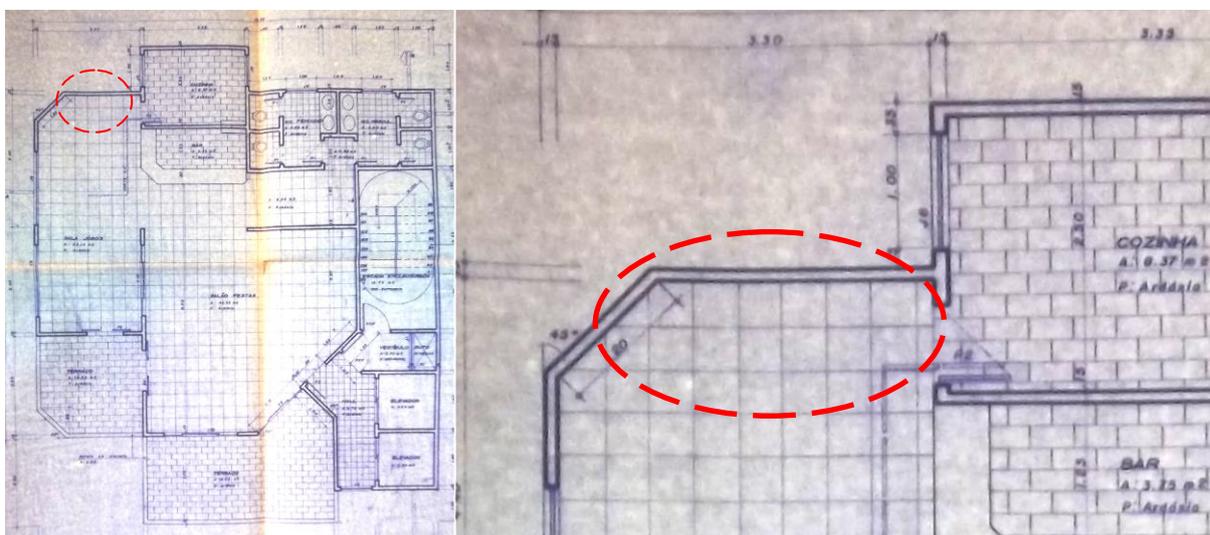
Figura 14 - Constatação de inexistência de churrasqueira no projeto arquitetônico
Fonte: [Projeto Arquitetônico] (1989).

Causa provável: Devido à má vedação entre a parede e o duto da chaminé da churrasqueira ocorre a infiltração da água pela churrasqueira, ocasionando fissuras na alvenaria aparente do salão de festas. Como é possível verificar no projeto original, Figura 14, não havia especificação da churrasqueira no mesmo.

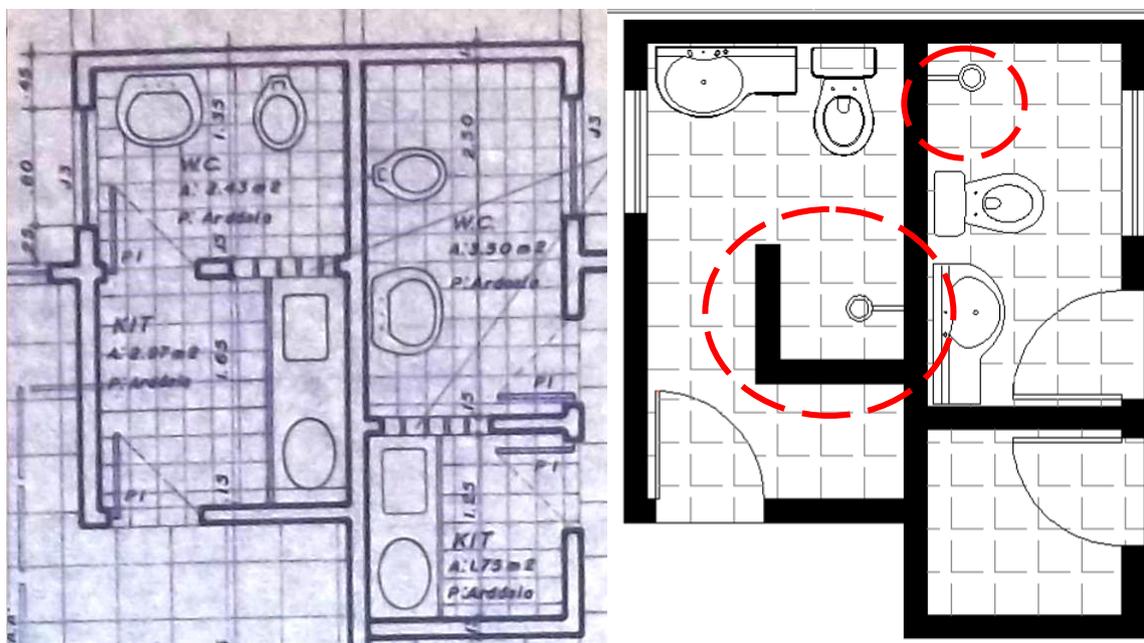
Figura 15 – Detalhe do banheiro original (à esquerda) e alteração de projeto (à direita)
 Fonte: Autoria própria (2014).

Causa provável: má impermeabilização da laje superior do banheiro. Condensação devido a uma ventilação não direcionada do chuveiro, agravado pela alteração de projeto, como verificado na Figura 15.

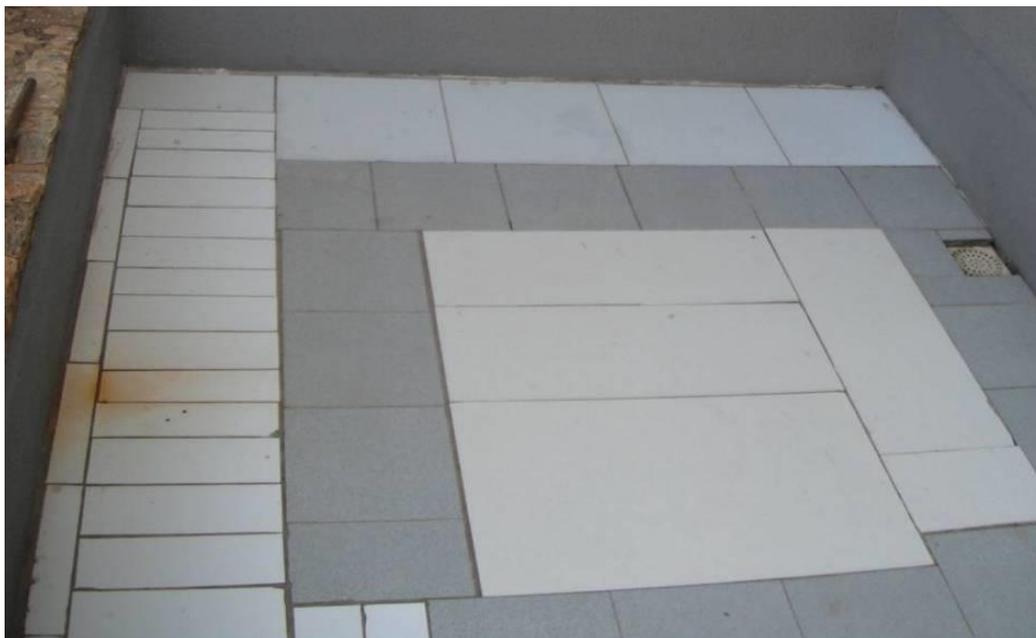
Causa: má impermeabilização da laje superior (na Fotografia 15 verifica-se o piso reformado cuja impermeabilização pode ser a causa) e acúmulo de água devido ao entupimento do tubo de queda da água pluvial (Fotografia 16) ocasionado por uma raiz de árvore no hall de entrada.

Fotografia 13 - Piso reformado do hall de entrada
Fonte: Autoria própria (2014).

Sugestão terapêutica: remoção do piso da laje superior, aplicação de argamassa com aditivo impermeabilizante hidrofugante, remoção da raiz do tubo de queda do Hall de entrada, como mostra a figura abaixo.

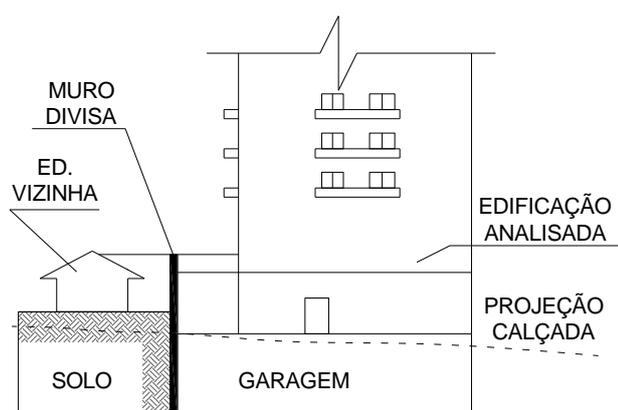
Figura 16 - Nível do solo da edificação vizinha
Fonte: Autoria própria (2014).
