**ANÁLISE DAS MANIFESTAÇÕES PATOLÓGICAS DE UMA  
EDIFICAÇÃO RESIDENCIAL - ESTUDO DE CASO**

**MONOGRAFIA**

## 4 ESTUDO DE CASO

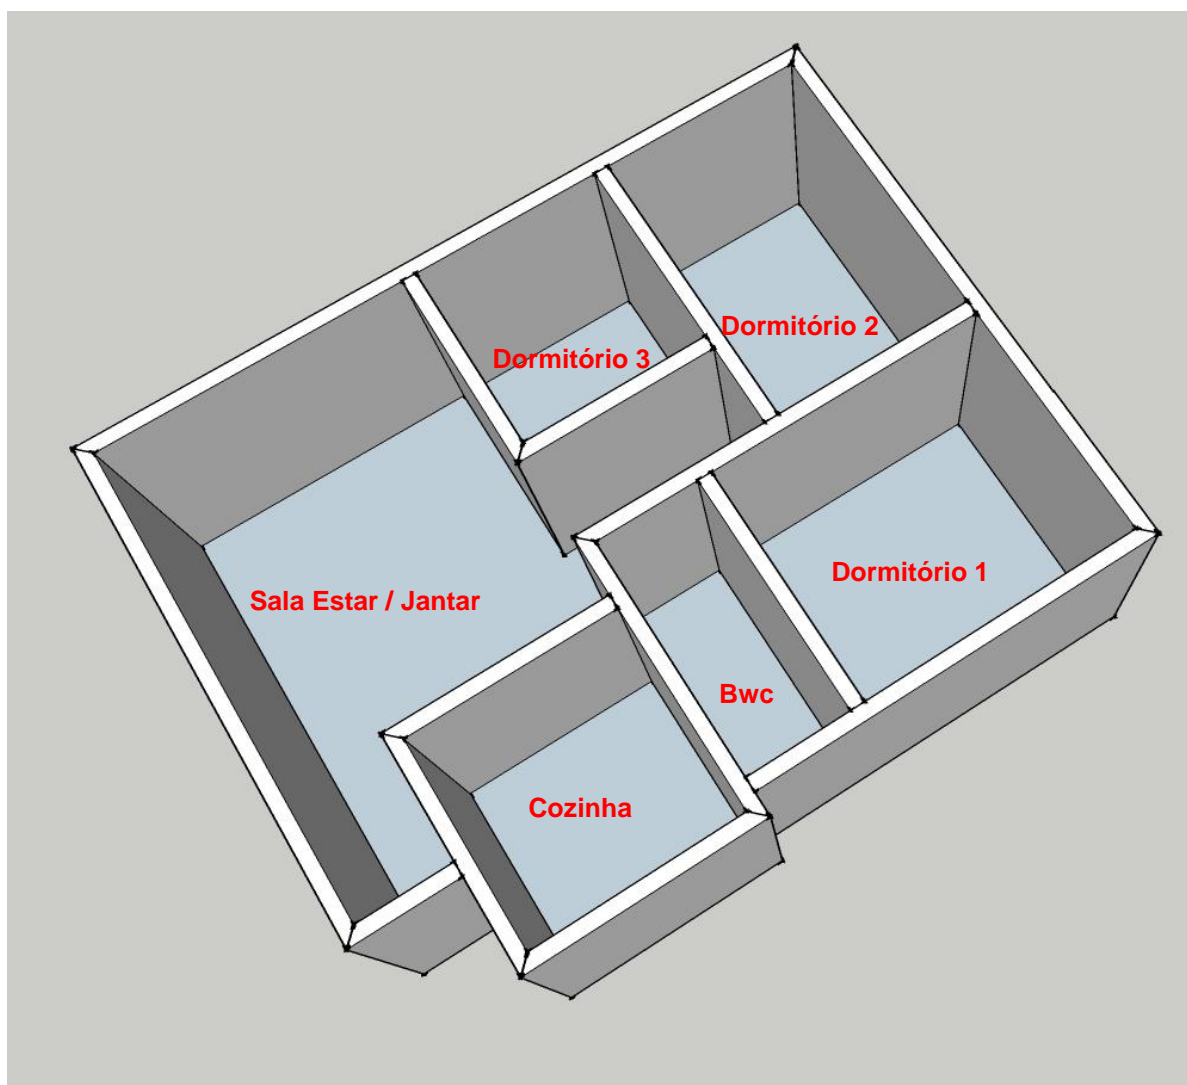
Figura 40 - Planta esquemática

No dia da vistoria foram verificadas algumas fissuras em forma escalonada, com espessuras entorno de 1,5 mm, ou seja consideradas muito leves conforme classificação de Kaminetzky (1985, *apud* Richter, 2007). As fissuras tem origem no teto e descem até meia altura das parede entre o dormitório 1 e dormitório 2, conforme croqui de mapeamento das fissuras apresentado na Figura 40 e na Figura 41.

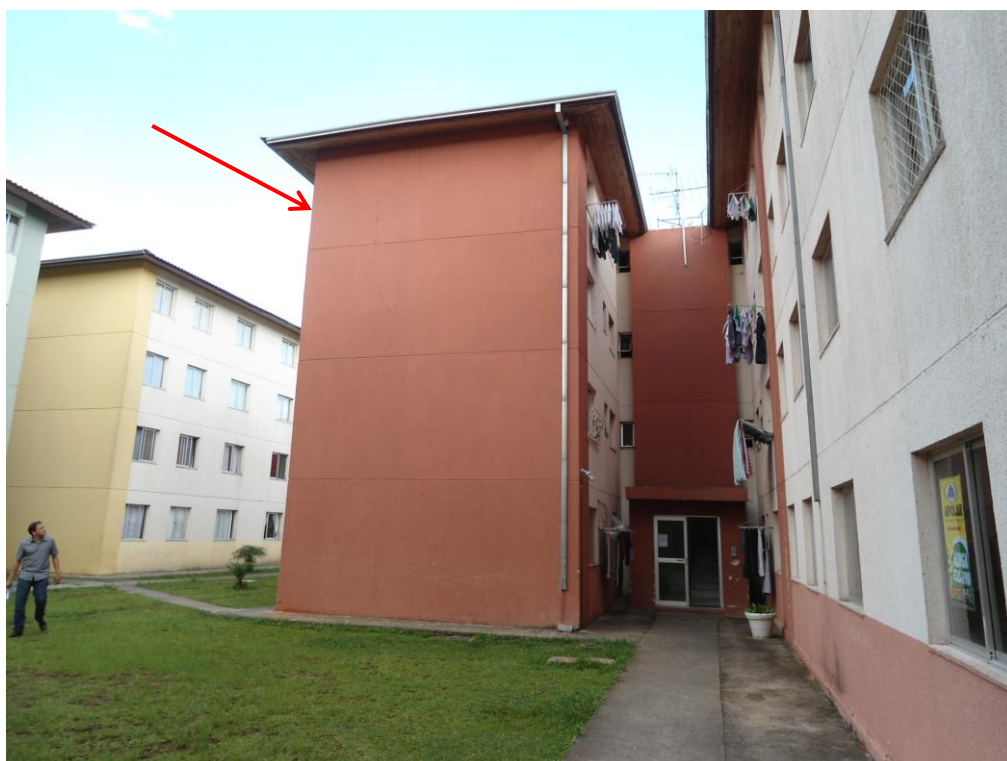
**Foto 2 - Vista da posição do apartamento**

O condomínio é composto por 12 blocos em alvenaria estrutural com 4 pavimentos e 4 apartamentos/andar, totalizando 192 unidades residenciais. O imóvel vistoriado está localizado no 4º pavimento (último), possui a maior face virada para o Noroeste, conforme indicado na Figura 39.
