**PROCESSOS EROSIVOS DE NOVO HORIZONTE DO SUL – MS: UM
ESTUDO DE CASO**

MONOGRAFIA DE ESPECIALIZAÇÃO

NOVO HORIZONTE DO SUL/MS

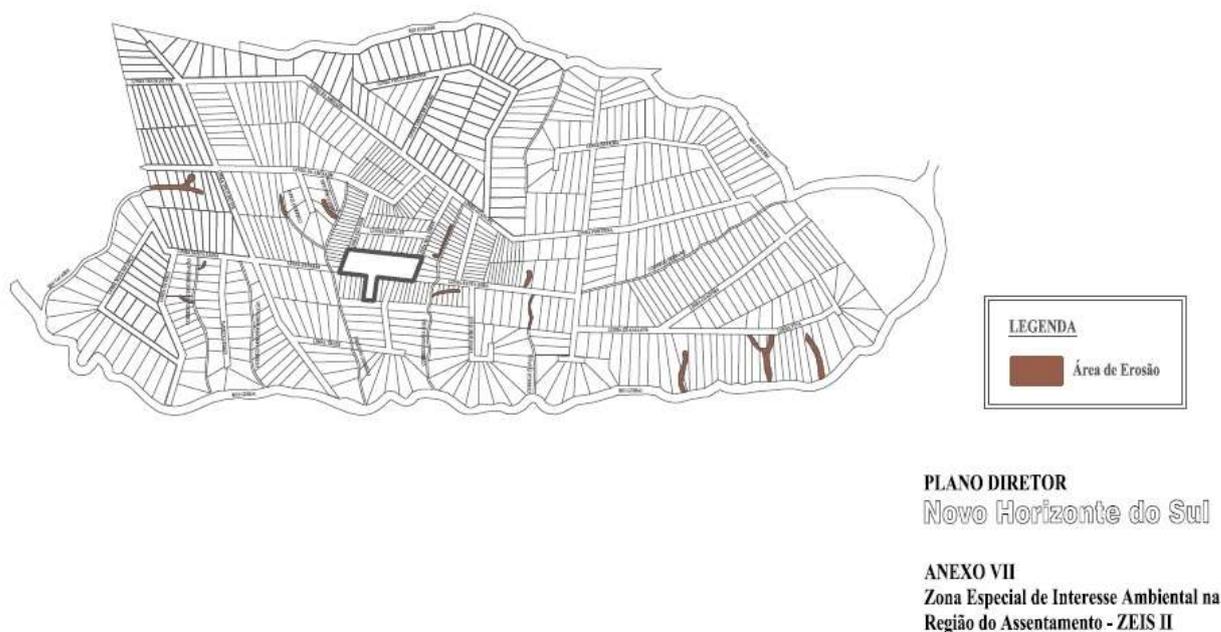
Estes problemas vêm aumentando gradualmente a cada período chuvoso. No Plano Diretor Municipal todas as erosões foram cadastradas de modo a identificá-las nos espaços territoriais municipais. Existiam até o ano de 2015, quinze (15) voçorocas nas quais estão documentadas no Plano Diretor Municipal, ilustrado pela Figura 4.

Figura 4 Erosões cadastradas no Plano Diretor do Município.
Fonte: Plano Diretor de Novo Horizonte do Sul, 2016.

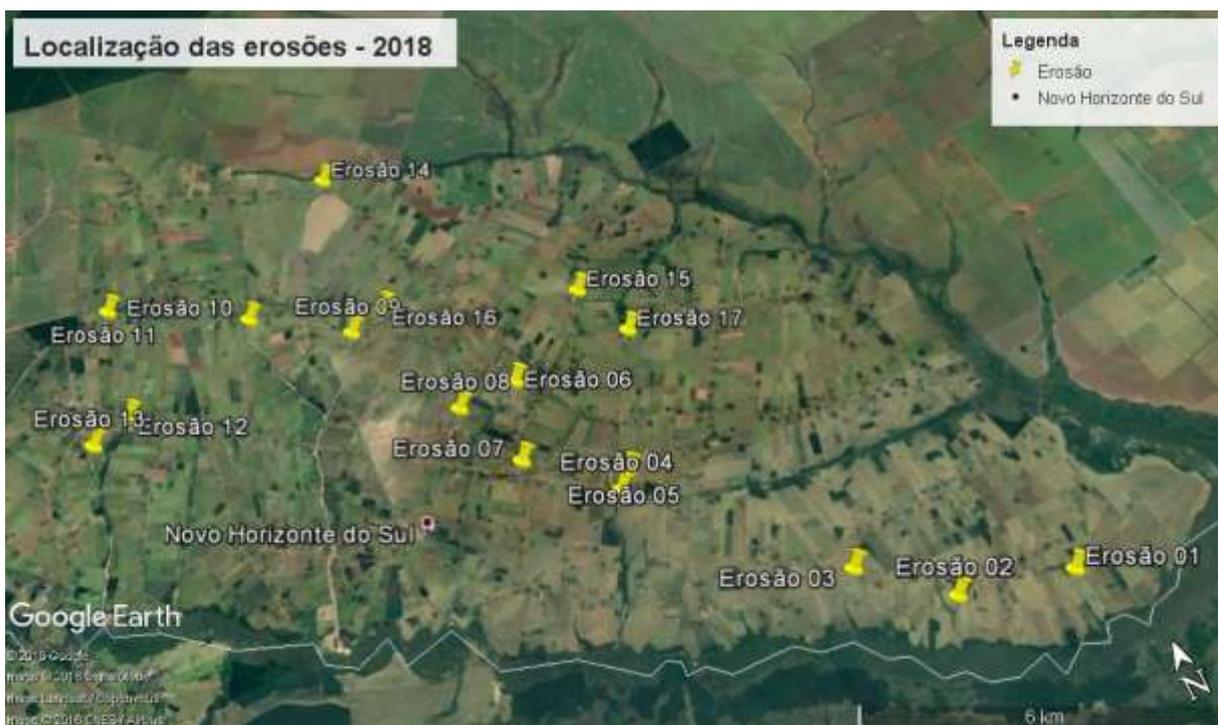
Atualmente (2018) são dezessete (17) voçorocas ilustradas na Figura 5, dentre as quais, apresentam risco às residências, estradas vicinais e equipamentos de transposição hídrica, riscos de vida para a população e compromete a capacidade de produção do solo pela agricultura nas pequenas propriedades rurais pois prejudica a fertilidade do solo, gerando problemas significativos para a economia municipal, uma vez que esta, gira em torno do desenvolvimento agrícola da região.

Figura 5 Localização Espacial das erosões no assentamento do município no ano de 2018.
Fonte: Google Earth, 2017.
