**UNIVERSIDADE TECNOLÓGICA FEDERAL DO PARANÁ
CAMPUS DOIS VIZINHOS
CURSO DE ENGENHARIA FLORESTAL**

**SINALIZAÇÃO E ITENS DE SEGURANÇA PARA MELHORIA DA TRILHA
ECOLÓGICA DA UNIVERSIDADE TECNOLÓGICA FEDERAL DO PARANÁ
CÂMPUS DOIS VIZINHOS**

TRABALHO DE CONCLUSÃO DE CURSO II

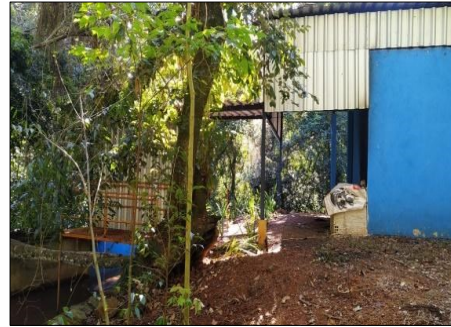
Figura 12

Fonte: O autor, 2022. (11 Risco de queda) ; (12 Proposta de uma placa de identificação para área de estudo do vertedouro)
