**MINISTÉRIO DA EDUCAÇÃO  
UNIVERSIDADE TECNOLÓGICA FEDERAL DO PARANÁ  
CÂMPUS MEDIANEIRA  
CURSO SUPERIOR DE TECNOLOGIA EM MANUTENÇÃO INDUSTRIAL**

**MANUTENÇÃO PREDITIVA COM TERMOVISOR.**

**TRABALHO DE CONCLUSÃO DE CURSO**

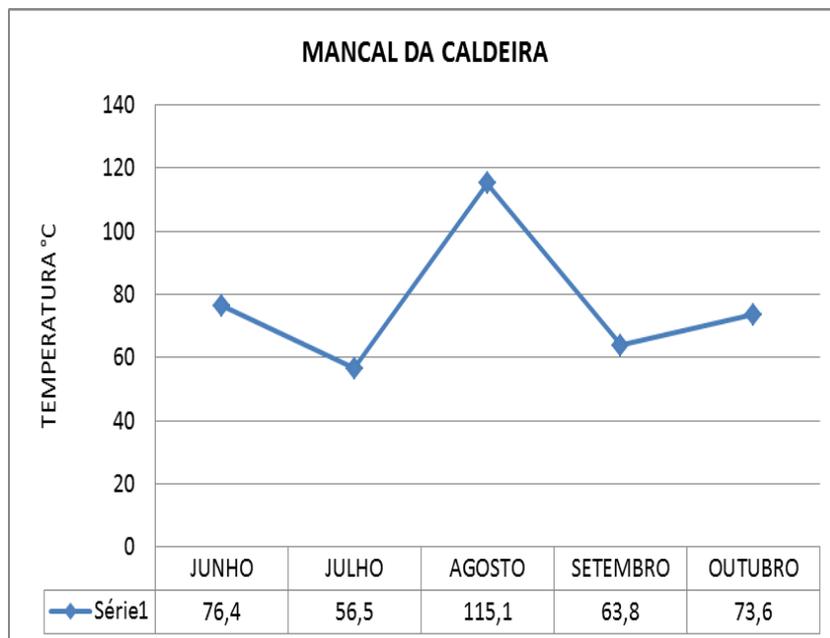
Gráfico 1 - Medições do Mancal do exaustor caldeira.

Para primeira medição realizada obteve-se uma temperatura de 76,4° C Gráfico 3, após a medição analisou-se o parâmetro do manual do fabricante para verificar a temperatura recomendada de trabalho para mancal, o manual propõe uma temperatura máxima de trabalho de 70° C e orienta que se realize a lubrificação com graxa a cada 600 horas de trabalho, que fica em torno de 35 dias de trabalho da caldeira.

Foi orientado ao operador da caldeira, que realizasse uma limpeza e lubrificasse com graxa nova, e que o mesmo realizasse essa operação a cada 15 dias por estar suscetível ao contato excessivo com cinzas e poeira.

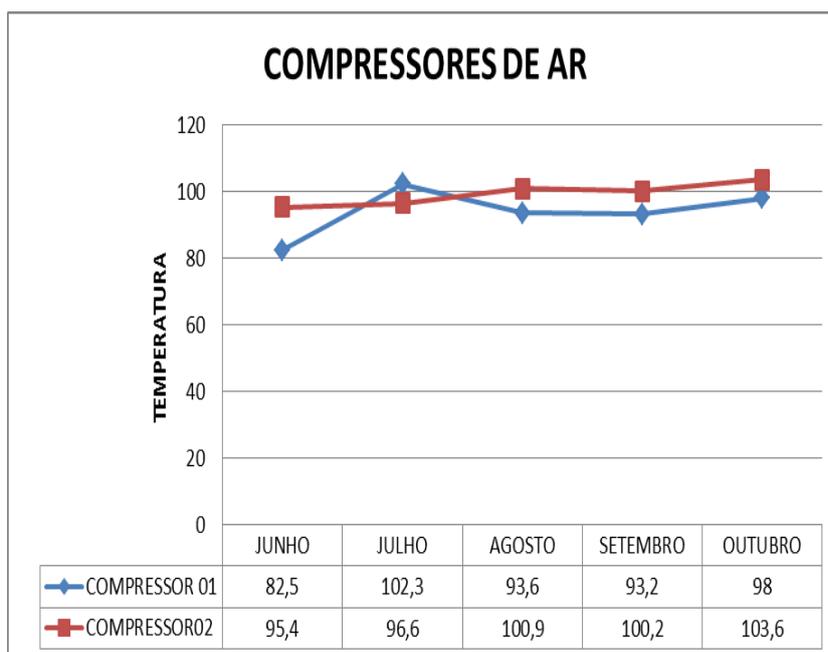
**Gráfico 2 - Medições dos compressores**

Isso aconteceu pela mistura de diferentes tipos de óleo no reservatório, realizou-se a limpeza, dando banho com produtos químicos para a retirada do envernizamento. Mas com a abertura da carcaça deveria-se também fazer a troca do conjunto de rolamentos o que aumentaria em muito o custo da revisão. No entanto houve uma reunião entre o encarregado da manutenção e a diretoria para ver a questão dos custos, foi decidido deixar o conjunto de rolamentos e fazer a trocar do óleo mineral pelo óleo sintético Ultra Coolant, para garantir uma maior durabilidade no conjunto de rolamentos, assim o compressor voltou a ter seu rendimento normal, e repondo o óleo a cada quatro meses, mantendo a temperatura estável, Gráfico 2.

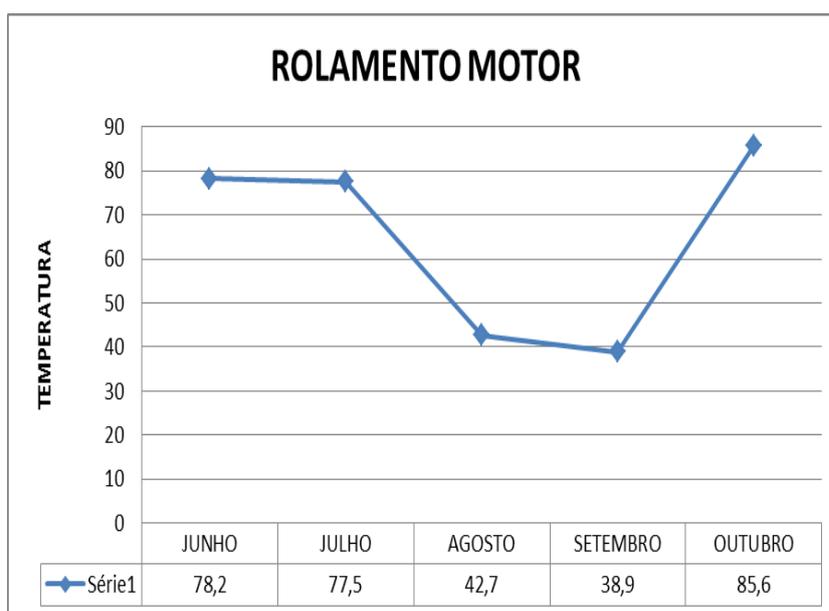
**Gráfico 3 - Medições do rolamento do motor compressor amônia.**

Na quinta medição houve uma elevação na temperatura que foi de 85,6°C Figura 10, estando assim com uma temperatura de 25,6°C acima da indicada, foi comunicado o encarregado da sala de máquinas, e argumentado com ele sobre essa temperatura que estava elevada Gráfico 03, indicou-se para que fosse aberta a tampa do motor onde constatou-se excesso de graxa, o que ocasionava a elevação da temperatura. Após realizar-se a manutenção a temperatura estabilizou ficando abaixo da temperatura máxima indicada.
