UNIVERSIDADE TECNOLÓGICA FEDERAL DO PARANÁ  
COECI - COORDENAÇÃO DO CURSO DE ENGENHARIA CIVIL  
CURSO DE ENGENHARIA CIVIL

**ANÁLISE DAS CONDIÇÕES OFERECIDAS NAS ÁREAS DE  
VIVÊNCIA DOS CANTEIROS DE OBRAS: ESTUDO DE CASO NA  
CIDADE DE TOLEDO/PR.**

TRABALHO DE CONCLUSÃO DE CURSO

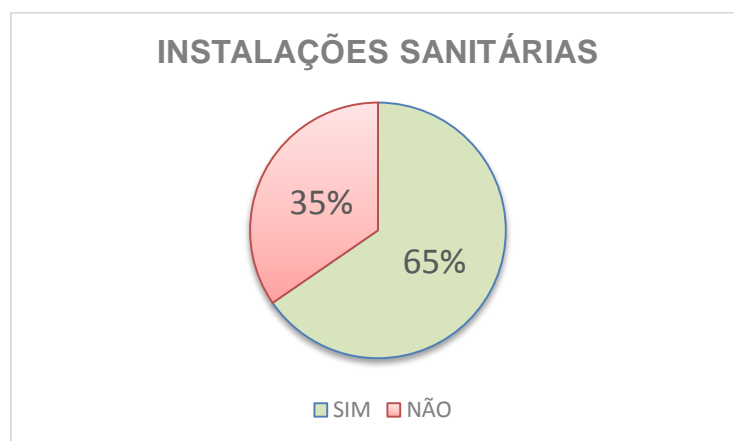
De modo geral, no Gráfico 3 pode-se observar que o grau de conformidade das instalações sanitárias, considerando todas as obras, foi de 65%.

**Gráfico 3.** Instalações sanitárias.  
**Fonte:** Autora, 2015

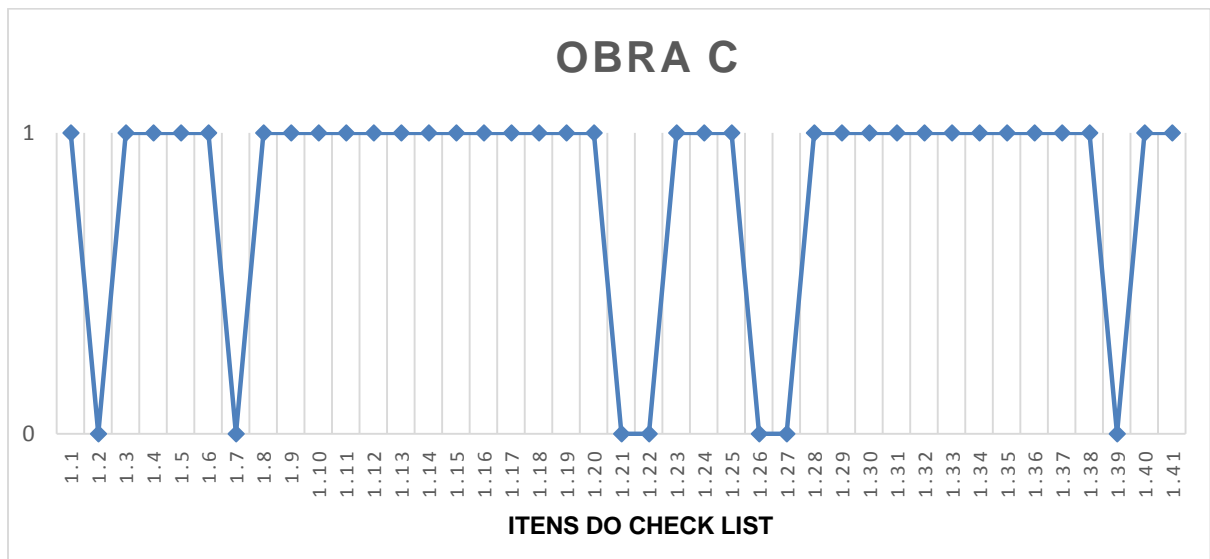
A obra C foi o canteiro de obras que apresentou o maior grau de conformidade das instalações sanitárias e, de acordo com o Gráfico 4, apenas 7 itens não foram cumpridos, que foram: item 1.2, 1.7, 1.21, 1.22, 1.26, 1.27 e 1.39.

**Gráfico 4.** Instalações sanitárias, obra C.

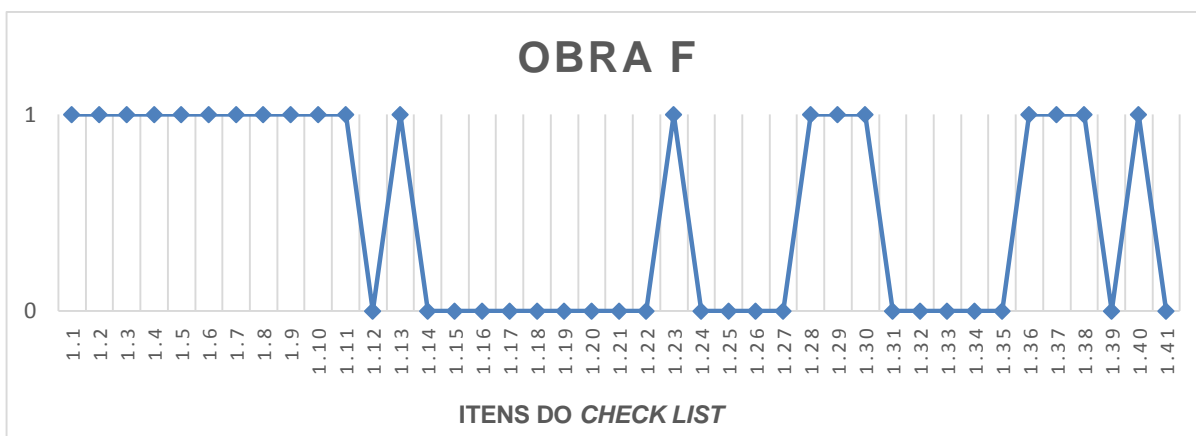
Com grau de conformidade de apenas 48,8%, a obra F, foi o canteiro que apresentou o menor número de itens atingidos de todas as obras para as instalações sanitárias. E no Gráfico 5, pode ser visto que este número foi de 21. Os itens que não estavam de acordo com as normas foram: 1.12, 1.14, 1.15, 1.16, 1.17, 1.18, 1.19, 1.20, 1.21, 1.22, 1.24, 1.25, 1.26, 1.27, 1.31, 1.32, 1.33, 1.34, 1.35, 1.39 e 1.41.

**Gráfico 5.** Instalações sanitárias, obra F.

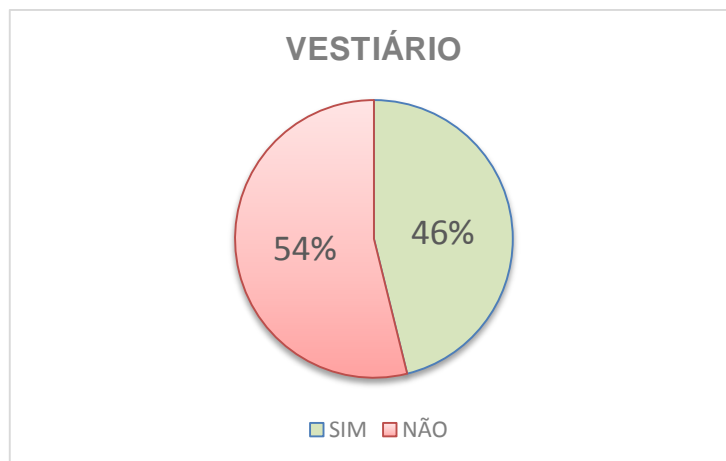
De uma forma geral, considerando todas as obras, o Gráfico 6 apresenta o grau de conformidade dos vestiários, que no caso foi de 46%.

**Gráfico 6.** Vestiário.  
**Fonte:** Autora, 2015

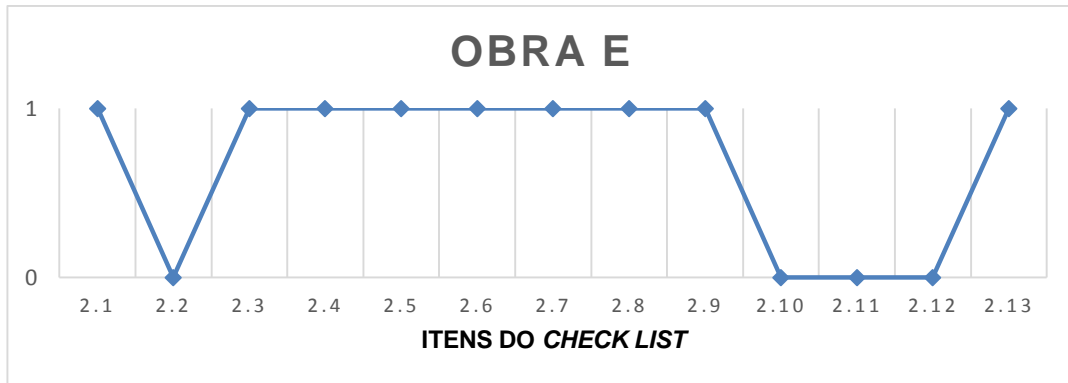
Juntamente com a obra K, a obra E obteve o maior grau de conformidade para o vestiário. Com isso, o Gráfico 7 apresenta os itens cumpridos e não cumpridos desta obra.

**Gráfico 7.** Vestiário, obra E.

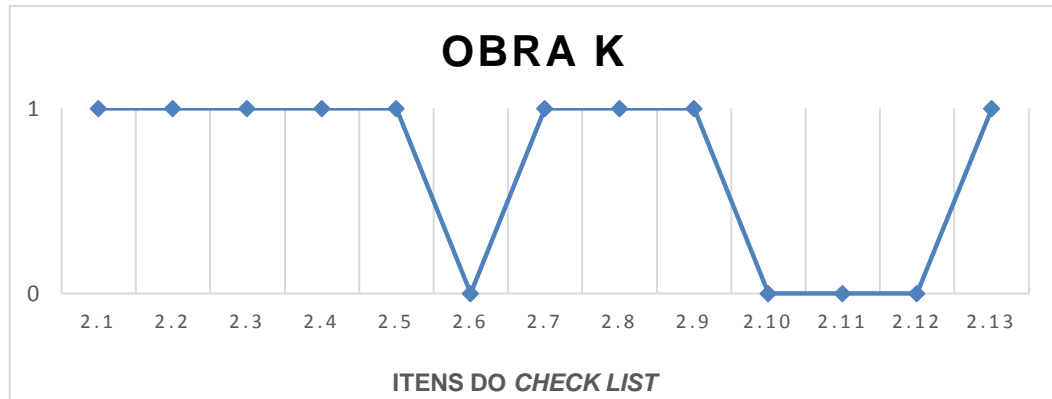
A obra K foi uma das obras que mais cumpriu itens dos vestiários. O Gráfico 8 apresenta os itens cumpridos (valor 1) e não cumpridos (valor zero) por esta obra.

**Gráfico 8.** Vestiário, obra K.  
**Fonte:** Autora, 2015.

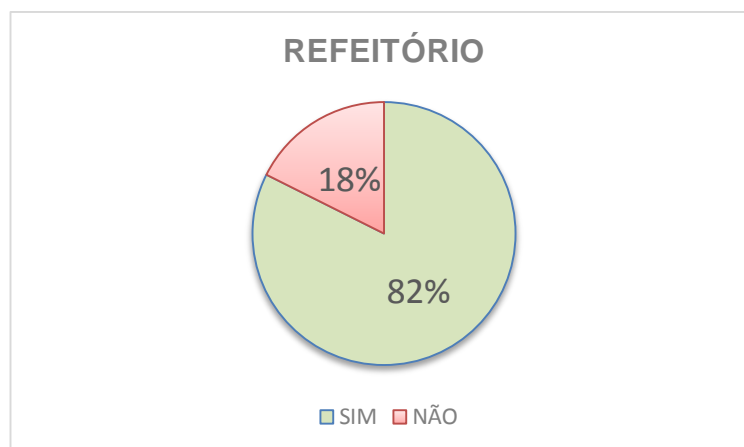
O Gráfico 9 apresenta o resultado das análises, de modo geral, para os refeitórios, sendo de 82%.

**Gráfico 9.** Vestiário.  
**Fonte:** Autora, 2015

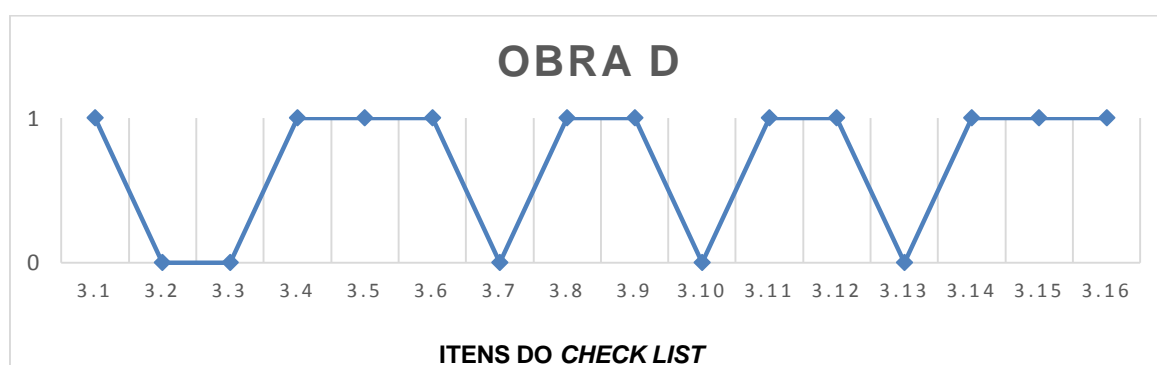
A obra D foi uma das 3 obras que cumpriram a menor quantidade de itens propostos pelas normas para o refeitório. No Gráfico 6, o valor de número 1 corresponde aos itens que a obra D cumpriu e zero, os itens não cumpridos.

**Gráfico 6.** Refeitório, obra D.  
**Fonte:** Autora, 2015

Os itens encontrados em desconformidade com a norma foram: 3.2, 3.3, 3.7, 3.10 e 3.13.

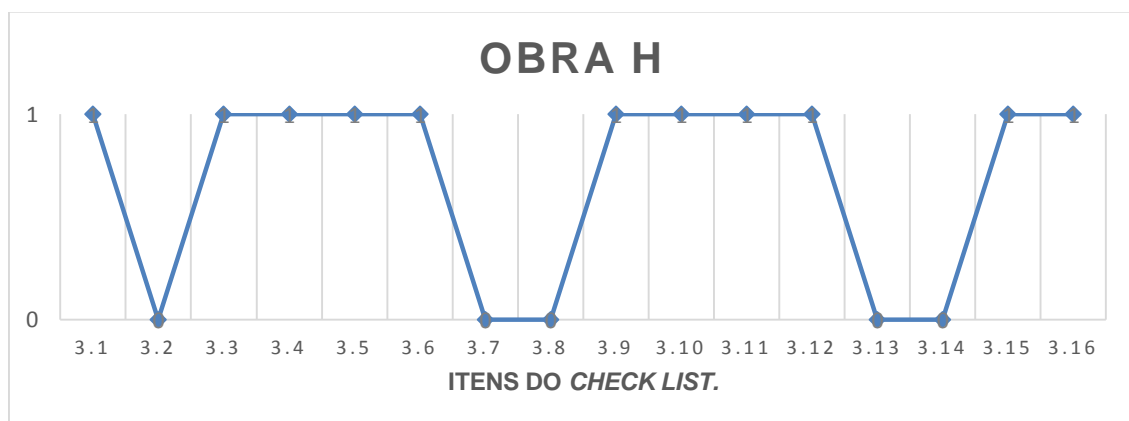
Com um resultado de 68,75%, a obra H também foi uma das que menos cumpriram os itens propostos pelas normas.

**Gráfico 11.** Refeitório, obra H.  
**Fonte:** Autora, 2015

Os itens que foram encontrados em desacordo com as normas foram: 3.2, 3.7, 3.8, 3.13 e 3.14.

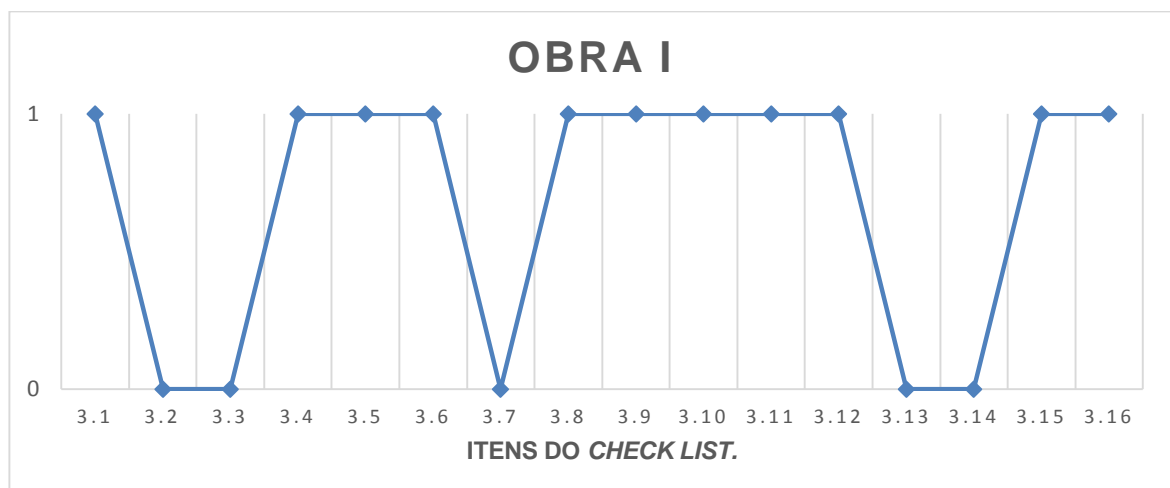
A obra I, assim como as obras D e H, apresentaram o menor grau de conformidade para o refeitório.

**Gráfico 12.** Refeitório, obra H.  
**Fonte:** Autora, 2015

Observa-se que os itens que a obra I não cumpriu foram o 3.2, 3.3, 3.7, 3.13 e 3.14.

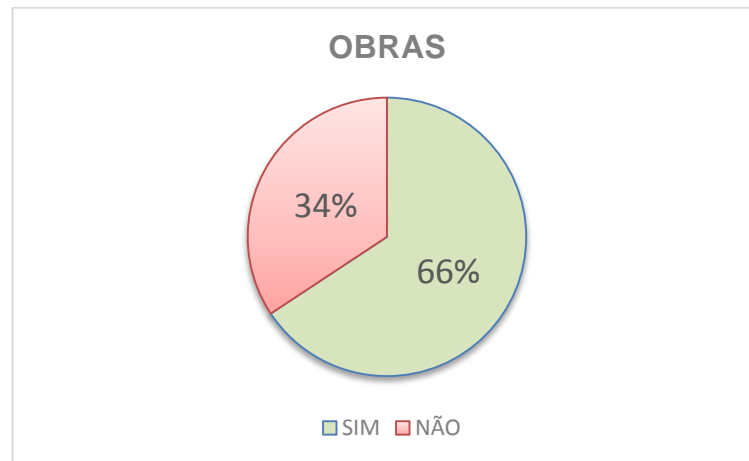
Foram verificados 70 itens em cada uma das 11 obras, totalizando, então, 770 itens. De modo geral, verificou-se que desse total, 506 itens foram encontrados em conformidade e 264 em desconformidade, resultando em um grau de conformidade de 66%, conforme pode ser visto no Gráfico 13.

**Gráfico 13.** Análise geral.  
**Fonte:** Autora, 2015.
