**UNIVERSIDADE TECNOLÓGICA FEDERAL DO PARANÁ
DIRETORIA DE PESQUISA E PÓS GRADUAÇÃO
ESPECIALIZAÇÃO EM ENGENHARIA DE SEGURANÇA DO TRABALHO**

**DIAGNÓSTICO DAS CONDIÇÕES DE SEGURANÇA NO
TRABALHO EM ALTURA EM CANTEIRO DE OBRAS NA
CIDADE DE ERECHIM - RS**

MONOGRAFIA DE ESPECIALIZAÇÃO

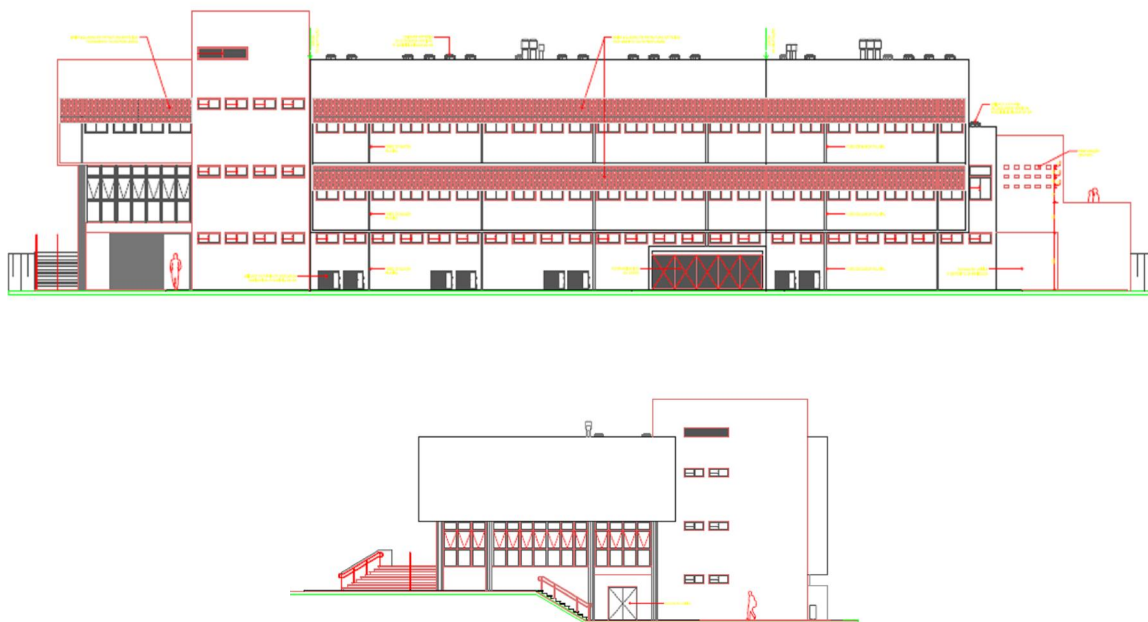
Figura 3 - Obra avaliada

O presente trabalho foi desenvolvido como um estudo de caso de um canteiro de obras localizado na cidade de Erechim-RS. A obra em análise, trata-se da construção de um prédio, com área aproximada de 4.000m² composto por 4 pavimentos (subsolo, térreo, 1º pavimento e cobertura) e altura igual a 14,00 metros destinado salas de aula e laboratórios de uma instituição de ensino federal do estado do Rio Grande do Sul, conforme Figura 3.
