**APLICAÇÃO DO SISTEMA DE GERÊNCIA DE PAVIMENTOS
URBANOS (SGPU) NO MUNICÍPIO DE MARINGÁ-PR**

2019

Trabalho de Conclusão de Curso de Graduação apresentado à Disciplina de Trabalho de Conclusão de Curso 2, do Curso Superior em Engenharia Civil do Departamento Acadêmico de Construção Civil – DACOC - da Universidade Tecnológica Federal do Paraná - UTFPR, para obtenção do título de bacharel em engenharia civil.

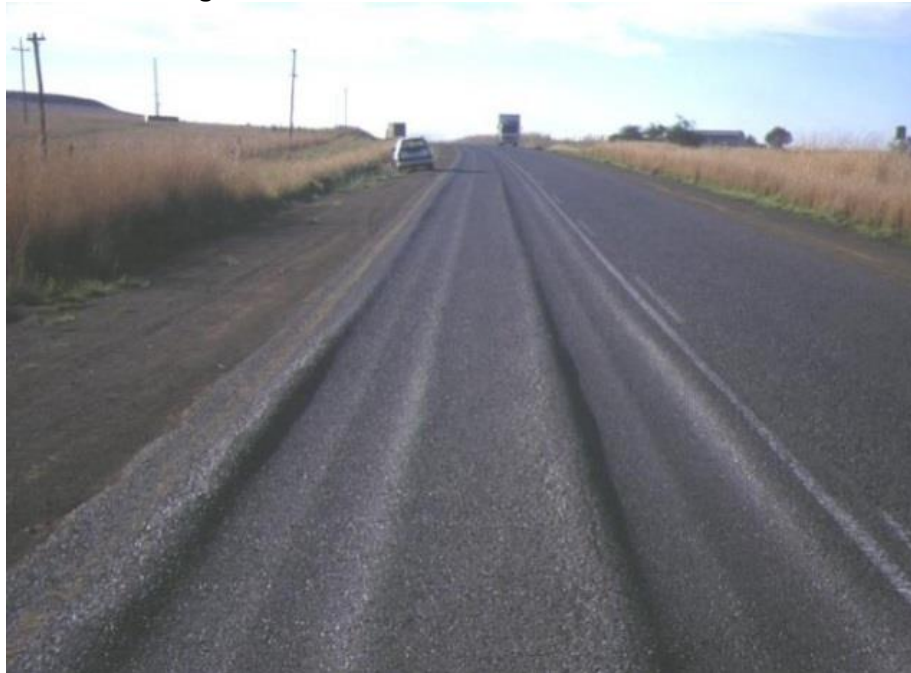
Figura 1 – Fluência do revestimento asfáltico.

As causas de deformação podem ser as mais variáveis possíveis, entre elas: movimentação plástica, consolidação e deformação mecânica. No caso da deformação plástica, a patologia acontece quando as misturas asfálticas possuem um índice de vazios elevado e isso somado ao fato de uma temperatura elevada (que faz com que a mistura asfáltica adquira propriedades viscosas), faz com que a mistura seja compactada, causando assim, deformações na via, como podemos ver na Figura 1.

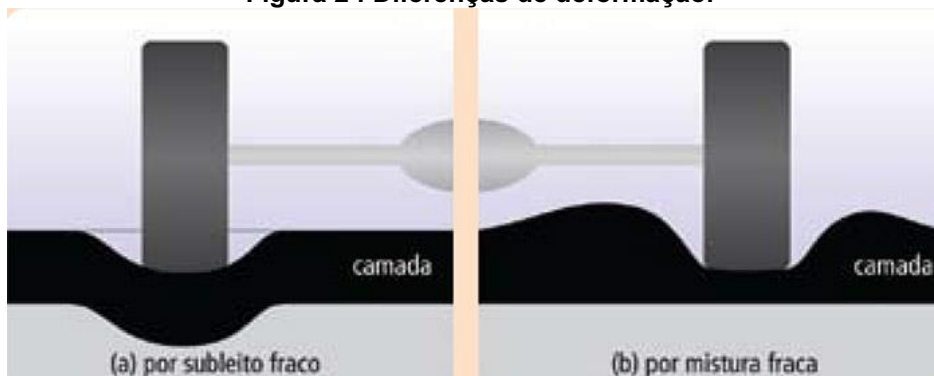
Figura 2 : Diferenças de deformação.

Na Figura 2 podemos observar a diferença de deformações, na figura 2.b podemos observar uma deformação causada por compactação pós construção, já na Figura 2.a, podemos observar uma deformação causada pelo rompimento das camadas do pavimento.

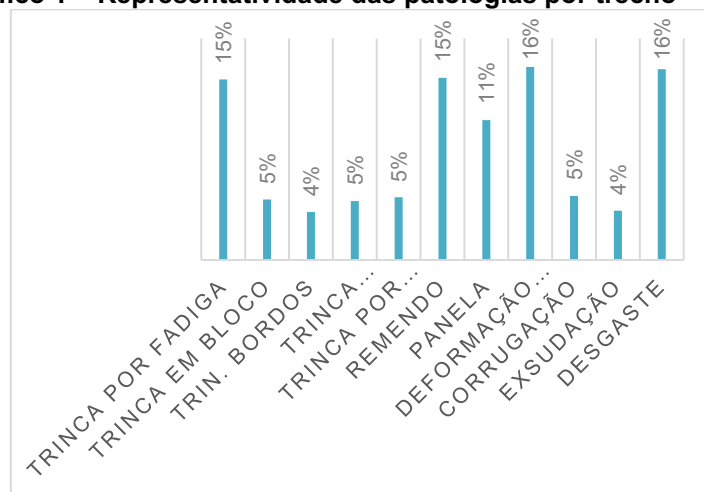
Gráfico 1 – Representatividade das patologias por trecho

Inventário Coleta Geral			
Cidade	Maringá		
Bairro	Vila Santo Antônio		
Trecho	Média total		
Data	03/11/2019		
Patologia	Peso	Nota	Porcentagem
Trinca por fadiga	15	11,1	15%
Trinca em bloco	5	3,7	5%
Trin. Bordos	5	3,0	4%
Trinca Longitudinais	5	3,6	5%
Trinca por reflexão	5	3,9	5%
Remendo	15	11,2	15%
Panela	10	8,6	11%
Deformação permanente	15	11,9	16%
Corrugação	5	4,0	5%
Exsudação	5	3,0	4%
Desgaste	15	11,8	16%
Índice de condição do pavimento		75,9	100%

O gráfico 1 exemplifica a tabela 2, demonstrando de maneira mais eficiente a representatividade de cada patologia no cenário atual do pavimento em estudo.
