**IDENTIFICAÇÃO E ANÁLISE DE DEFEITO DE FUNDIÇÃO EM POLIA DE
TRAÇÃO**

TRABALHO DE CONCLUSÃO DE CURSO

A partir desse contexto, no presente trabalho foi realizada uma análise do defeito presente em polias de tração de elevadores produzidas em ferro fundido cinzento, com adição de cromo e molibdênio, e analisada uma solução. Para isso, foram utilizadas técnicas de microscopia óptica, microscopia eletrônica de varredura e simulação da solidificação por meio de software específico.

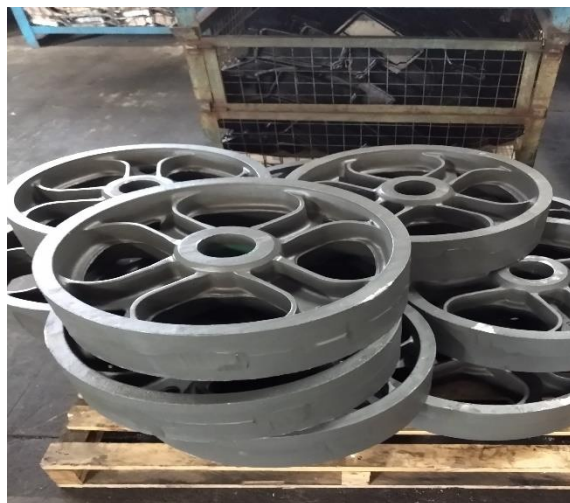
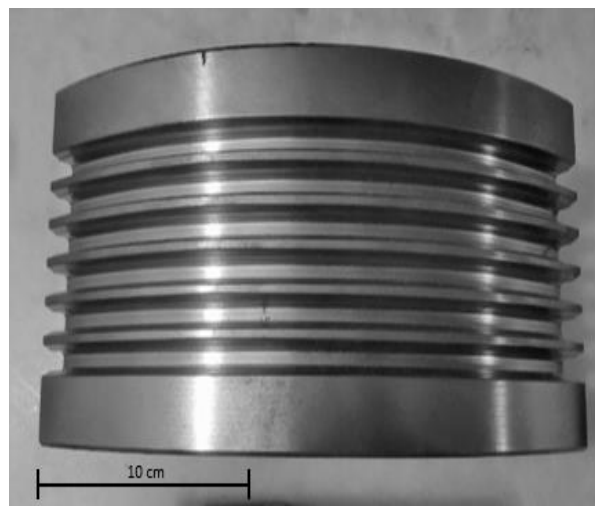
Figura 10- (a) Polia no estado bruto (b), polia cortada após usinagem.

O material da polia de tração utilizado para realização deste trabalho foi fornecido pela empresa MGL Mecânica de Precisão Eireli, uma empresa de usinagem, localizada na cidade de Cambé-PR. A polia é obtida por meio de fundição em moldagem de areia. Na Figura 10 é mostrada a polia em seu estado bruto (a), e a região onde apareceram os defeitos vista lateralmente após o processo de usinagem e o corte da mesma (b), da qual foram retirados os corpos de provas para análises de MO e MEV.

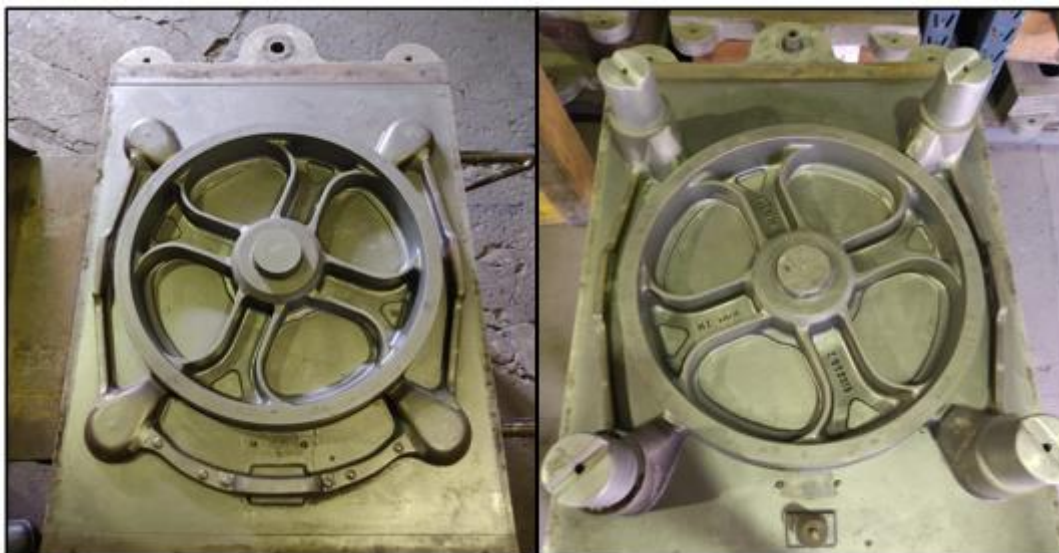
Figura 11 - Modelos utilizados na moldagem do molde de areia da polia.

O trabalho tem como proposta identificar o defeito de uma peça fundida, fabricada por fundição em molde de areia verde, que foi refugada no processo de usinagem da mesma. Na Figura 11 é apresentado o modelo com o atual sistema de alimentação utilizado para a fundição da peça. Os métodos para a caracterização macro e microestrutural e para a simulação da solidificação da peça que foram utilizados para o desenvolvimento deste trabalho estão detalhados a seguir. Nas Figuras 12 e 16 são apresentados os fluxogramas da sequência das atividades realizadas.

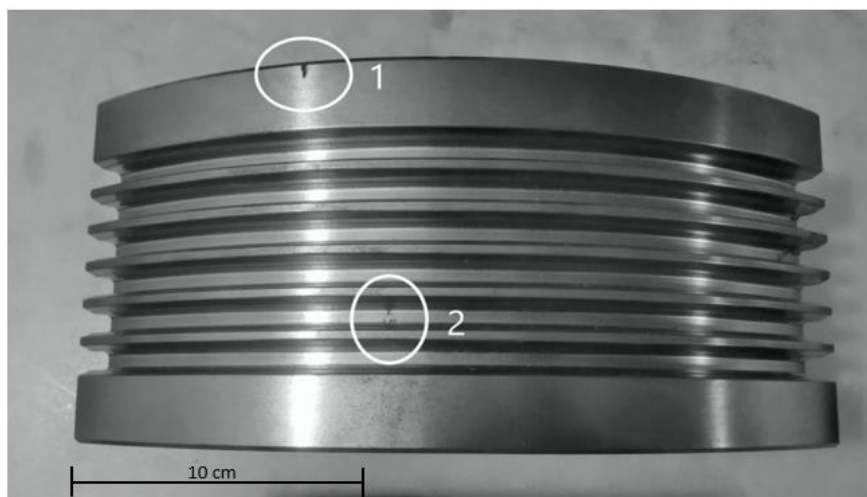
Figura 13 - Regiões de corte da polia.

Na Figura 13 é mostrado que o defeito do componente fundido está localizado em uma zona da extremidade usinada, que devido às exigências do cliente, foi considerado refugo. Na Figura 19 estão apresentados os resultados da análise macroestrutural do defeito com aumento de 30x sem a etapa de preparação da amostra (a), com aumento de 30x com a etapa de preparação da amostra (b) e, por fim, com aumento de 40x com outra direção do defeito sem a preparação da amostra (c).
