**MANIFESTAÇÕES PATOLÓGICAS NA UTFPR - CÂMPUS PATO BRANCO-PR:
UM ESTUDO DE CASO DA OCORRÊNCIA E SEU NÍVEL DE DETERIORAÇÃO
EM ESTRUTURAS DE DIFERENTES IDADES**

**Pathological Manifestations at UTFPR- Campus Pato Branco: A case study
about the occurrence and level of deterioration on structures with different ages**

Trabalho de conclusão de curso de graduação
apresentada como requisito para obtenção do título
de Bacharel em Engenharia Civil da Universidade
Tecnológica Federal do Paraná (UTFPR).

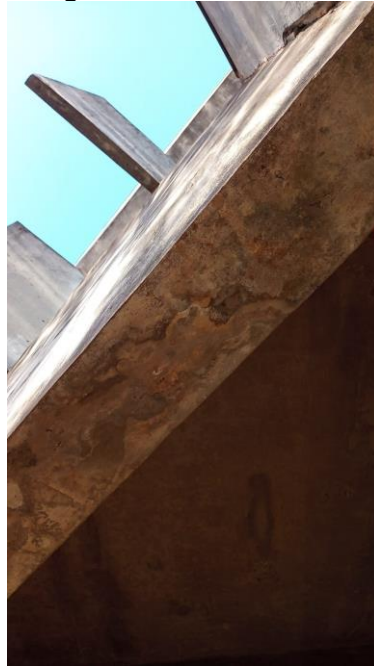
Figura 17 - Anomalia 1 B

A anomalia representada na Figura 17 é uma eflorescência em uma viga.

O GUT atribuído a esta anomalia equivale a 8 pontos, sendo G (2), T (2) e U (2).

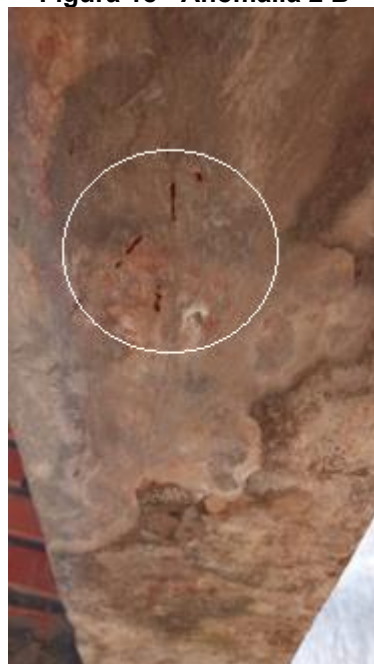
Figura 18 - Anomalia 2 B

A anomalia representada na Figura 18 é uma armadura exposta, juntamente com uma eflorescência.

O GUT atribuído a esta anomalia equivale a 8 pontos, sendo G (2), T (2) e U (2).

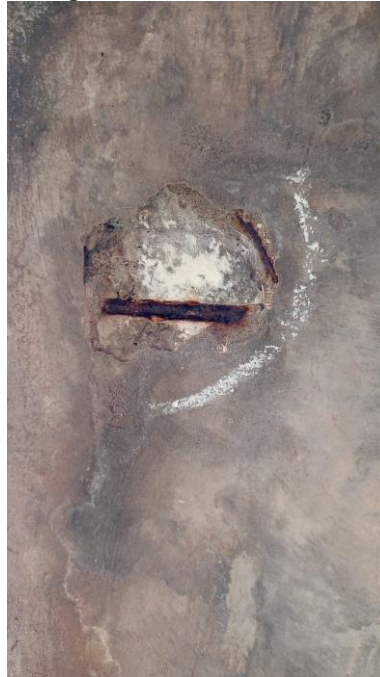
Figura 19 - Anomalia 3 B

A anomalia representada na Figura 19 é uma armadura exposta, juntamente com uma eflorescência.

O GUT atribuído a esta anomalia equivale a 8 pontos, sendo G (2), T (2) e U (2).

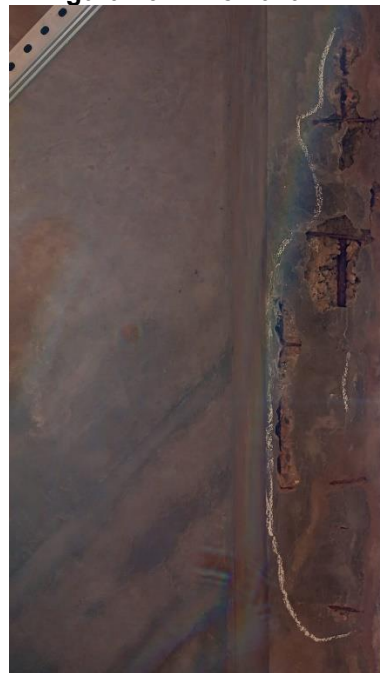
Figura 20 - Anomalia 4 B

A anomalia representada na Figura 20 é uma armadura exposta e segregação do concreto.

O GUT atribuído a esta anomalia equivale a 18 pontos, sendo G (3), T (3) e U (2).

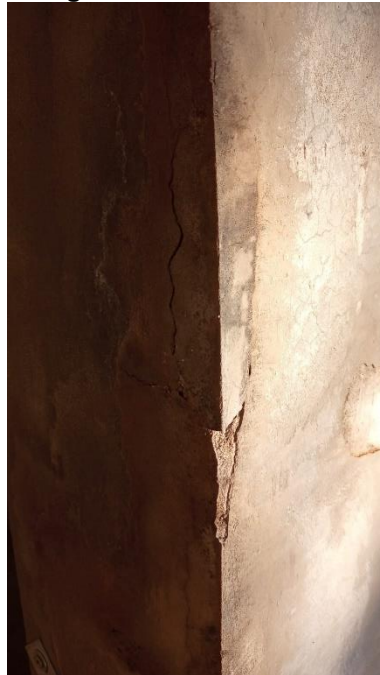
Figura 21 - Anomalia 5 B

A anomalia representada na Figura 21 é um deslocamento do concreto.

O GUT atribuído a esta anomalia equivale a 12 pontos, sendo G (3), T (2) e U (2).

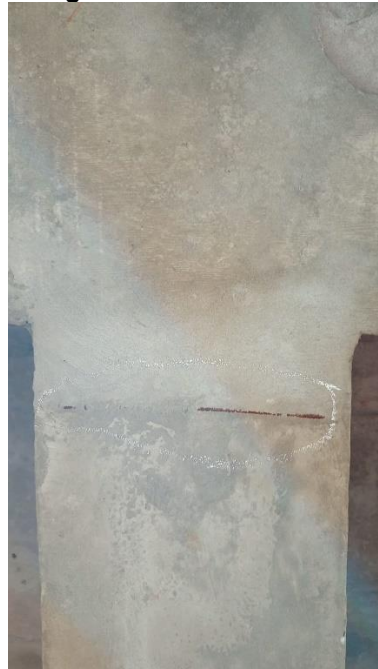
Figura 24 - Anomalia 8 B

A anomalia representada na Figura 24 um é estribo exposto em uma viga.

O GUT atribuído a esta anomalia equivale a 8 pontos, sendo G (2), T (2) e U (2).

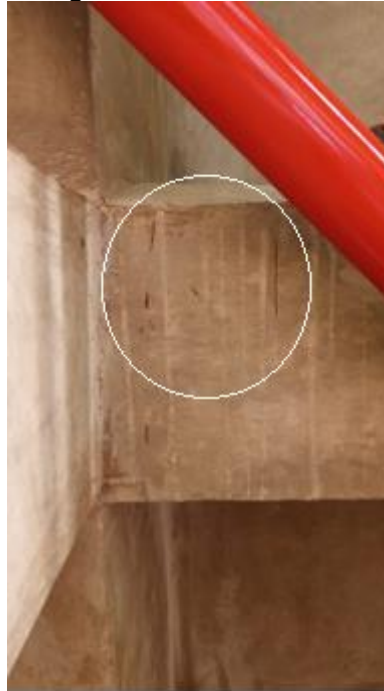
Figura 25 - Anomalia 9 B

A anomalia representada na Figura 25 é um estribo exposto em uma viga.

O GUT atribuído a esta anomalia equivale a 8 pontos, sendo G (2), T (2) e U (2).

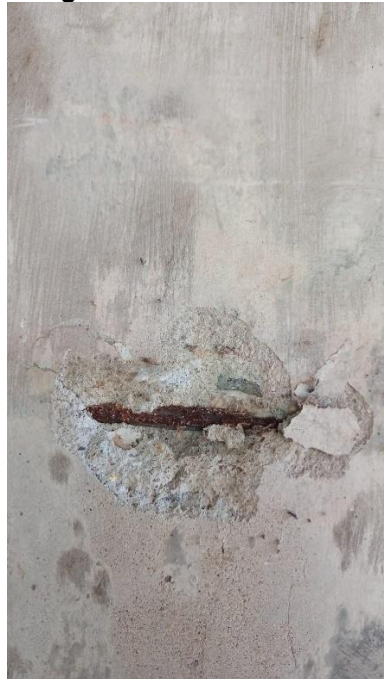
Figura 26 - Anomalia 10 B

A anomalia representada na Figura 26 é um estribo exposto em uma viga.

O GUT atribuído a esta anomalia equivale a 12 pontos, sendo G (3), T (2) e U (2).

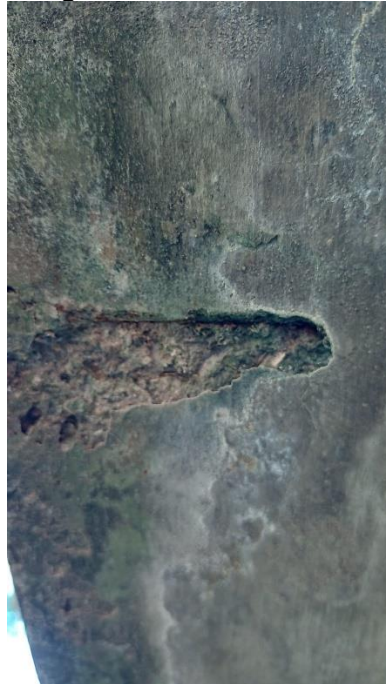
Figura 27 - Anomalia 11 B

A anomalia representada na Figura 27 é um estribo exposto em uma viga.

O GUT atribuído a esta anomalia equivale a 8 pontos, sendo G (2), T (2) e U (2).

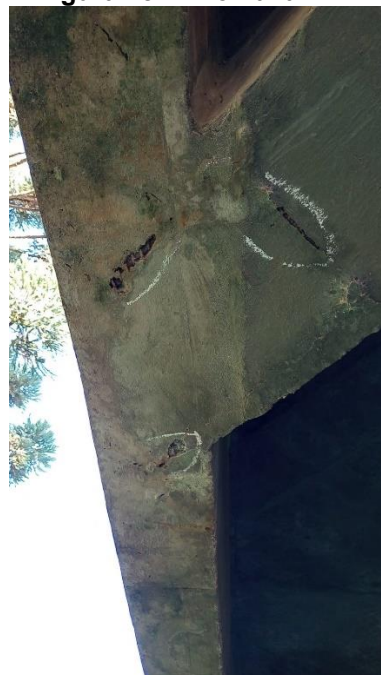
Figura 28 - Anomalia 12 B

A anomalia representada na Figura 28 é um conjunto de estribos expostos em uma viga.

O GUT atribuído a esta anomalia equivale a 18 pontos, sendo G (3), T (3) e U (2).

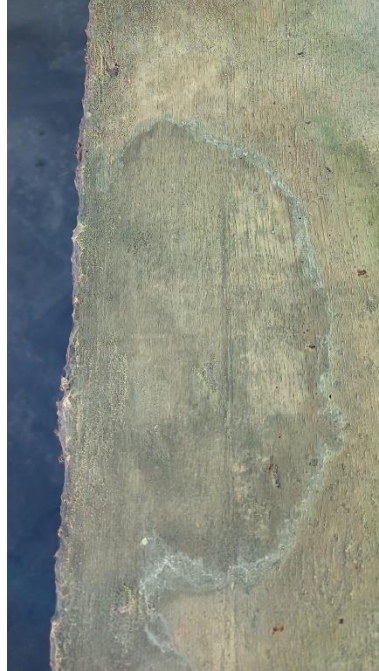
Figura 29 - Anomalia 13 B

A anomalia representada na Figura 29 é uma eflorescência e mancha no concreto.

O GUT atribuído a esta anomalia equivale a 18 pontos, sendo G (3), T (3) e U (2).

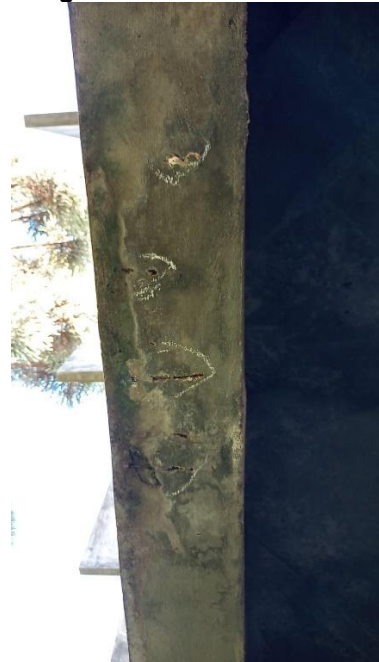
Figura 30 - Anomalia 14 B

A anomalia representada na Figura 30 é um conjunto de estribos expostos em uma viga.

O GUT atribuído a esta anomalia equivale a 12 pontos, sendo G (3), T (2) e U (2).

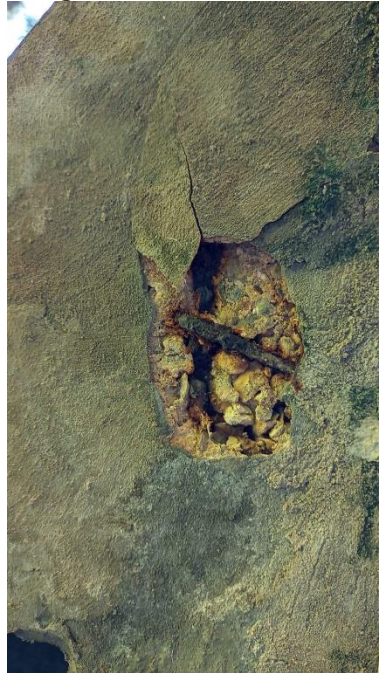
Figura 31 - Anomalia 15 B

A anomalia representada na Figura 31 é uma armadura exposta, com segregação do concreto e deslocamento.

O GUT atribuído a esta anomalia equivale a 12 pontos, sendo G (3), T (2) e U (2).

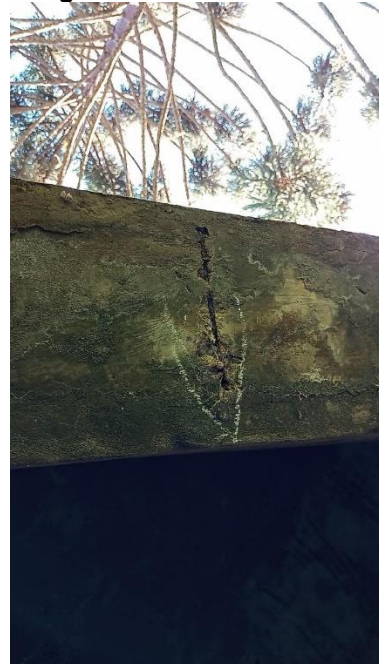
Figura 32 - Anomalia 16 B

A anomalia representada na Figura 32 é um estribo exposto.

O GUT atribuído a esta anomalia equivale a 8 pontos, sendo G (2), T (2) e U (2).

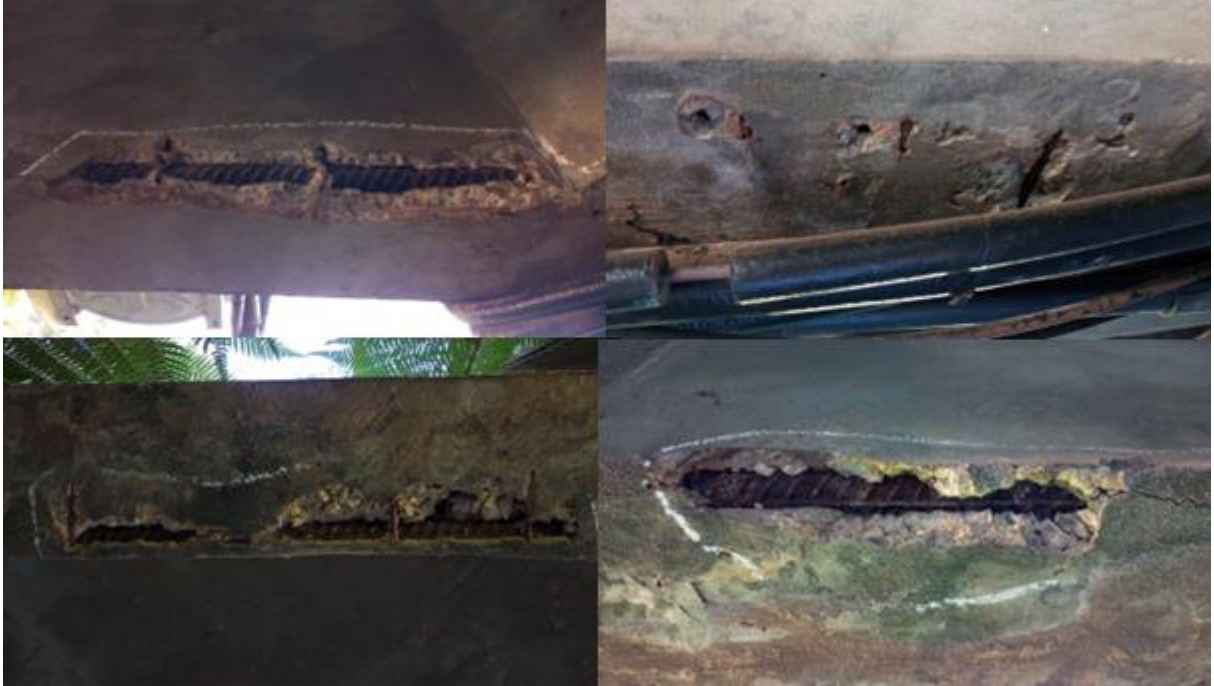
Figura 33 - Anomalia 17 B

A anomalia representada na Figura 33 é um conjunto de armaduras expostas, incluindo estribos e armadura principal.

O GUT atribuído a esta anomalia equivale a 60 pontos, sendo G (5), T (4) e U (3).

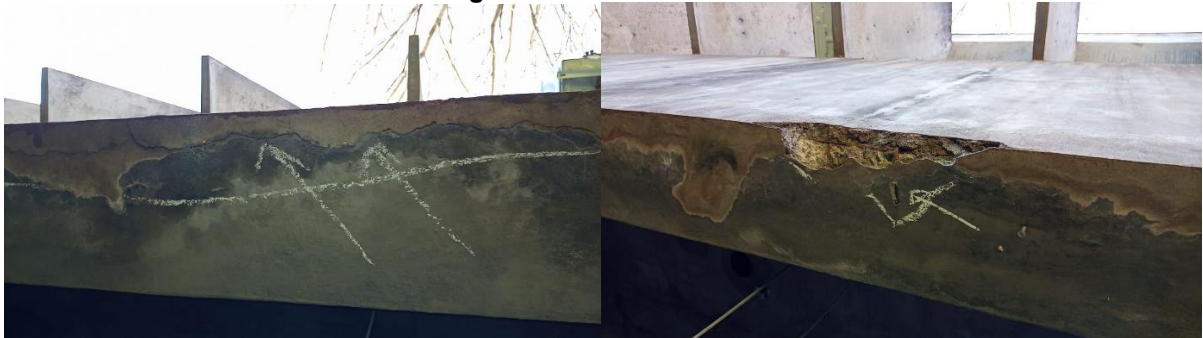
Figura 46 - Anomalia 30 B

A anomalia representada na Figura 46 é uma viga que esta acometida por deslocamento, eflorescência, armadura exposta e manchas no concreto.

O GUT atribuído a esta anomalia equivale a 36 pontos, sendo G (4), T (3) e U (3).

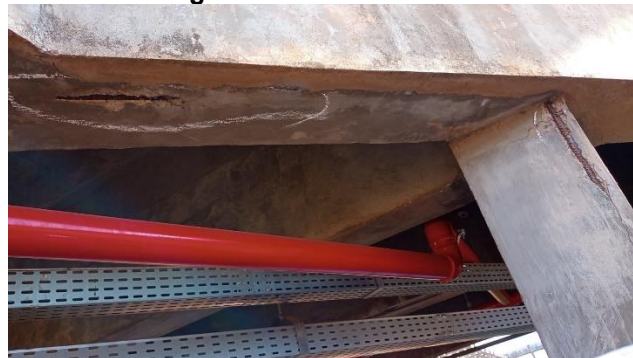
Figura 47: Anomalia 31 B

A anomalia representada na Figura 47 é uma viga e um pilar que estão acometidos por deslocamento, eflorescência, armadura exposta e manchas no concreto.

O GUT atribuído a esta anomalia equivale a 60 pontos, sendo G (5), T (4) e U (3).

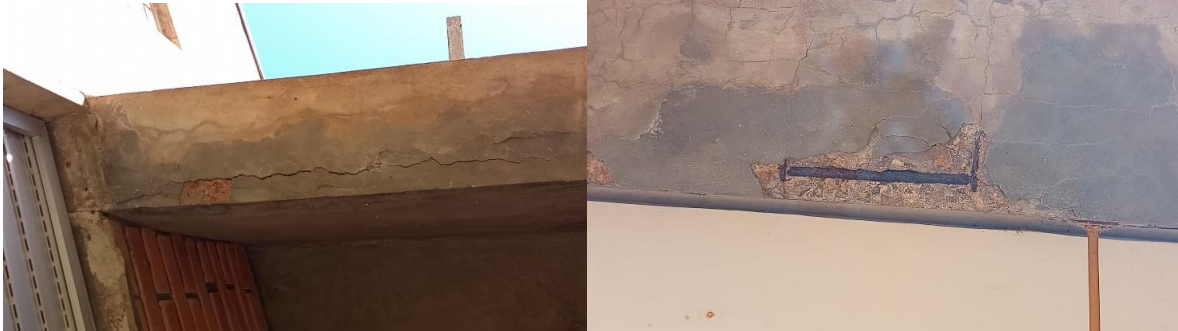
Figura 48 - Anomalia 32 B

A anomalia representada na Figura 48 é uma viga que está acometida por deslocamento, armadura exposta e manchas no concreto.

O GUT atribuído a esta anomalia equivale a 36 pontos, sendo G (4), T (3) e U (3).

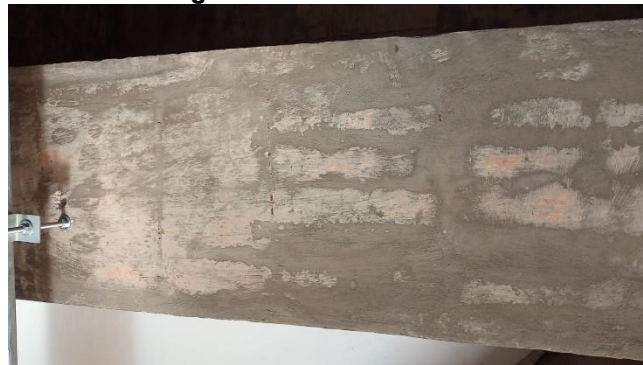
Figura 49 - Anomalia 33 B

A anomalia representada na Figura 49 é uma viga com estribo exposto, eflorescência e manchas no concreto.

O GUT atribuído a esta anomalia equivale a 8 pontos, sendo G (2), T (2) e U (2).

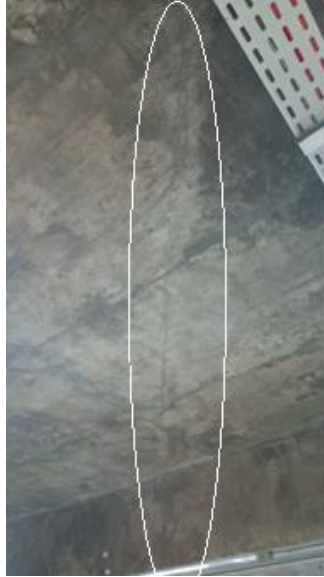
Figura 53 - Anomalia 37 B

A anomalia representada na Figura 53 é uma laje com fissura de grande extensão.

O GUT atribuído a esta anomalia equivale a 6 pontos, sendo G (3), T (2) e U (1).

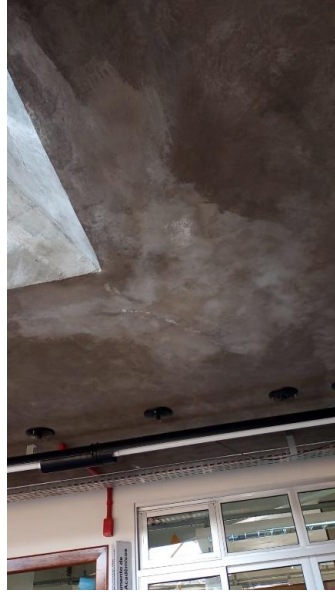
Figura 63 - Anomalia 47 B

A anomalia representada na Figura 63 é uma eflorescência na laje que apresenta fissuras em seu interior.

O GUT atribuído a esta anomalia equivale a 18 pontos, sendo G (3), T (3) e U (2).

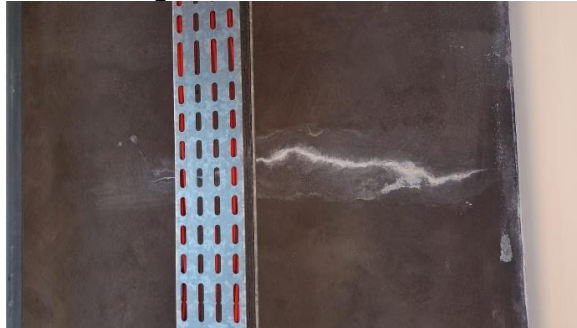
Figura 64 - Anomalia 48 B

A anomalia representada na Figura 64 é uma fissura na laje com infiltração.

O GUT atribuído a esta anomalia equivale a 27 pontos, sendo G (3), T (3) e U (3).

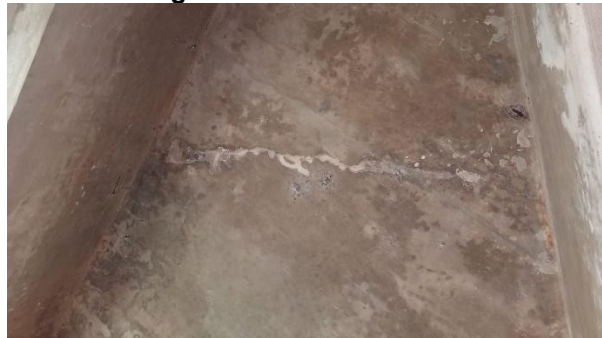
Figura 65 - Anomalia 49 B

A anomalia representada na Figura 65 é uma fissura na laje.

O GUT atribuído a esta anomalia equivale a 18 pontos, sendo G (3), T (3) e U (2).

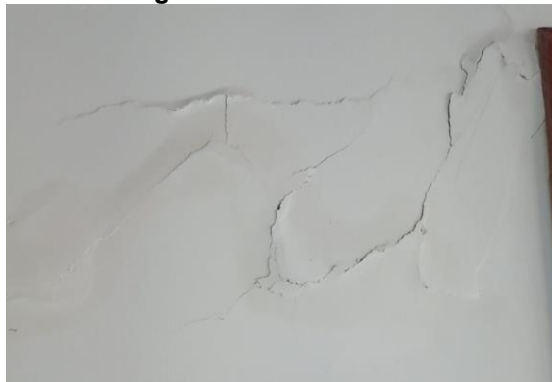
Figura 71 - Anomalia 5 V

A anomalia representada na Figura 71 é uma vedação com macro fissuras por falta de verga.

O GUT atribuído a esta anomalia equivale a 2 pontos, sendo G (1), T (2) e U (2).

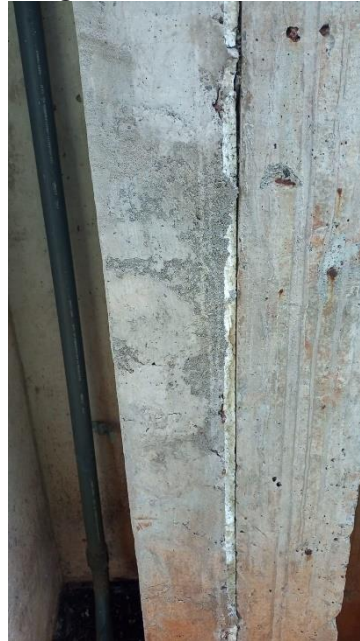
Figura 72 - Anomalia 6 V

A anomalia representada na Figura 72 é um pilar com segregação e eflorescência.

O GUT atribuído a esta anomalia equivale a 8 pontos, sendo G (2), T (2) e U (2).

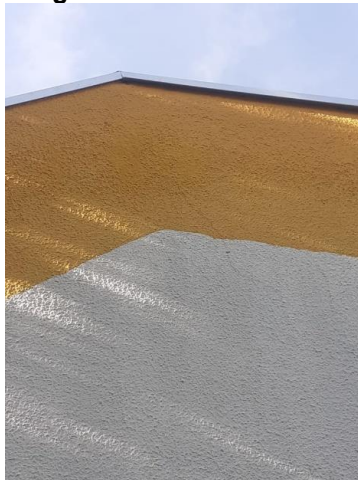
Figura 84 - Anomalia 1 Q

A anomalia representada na Figura 84 é uma fissura na vedação.

O GUT atribuído a esta anomalia equivale a 4 pontos, sendo G (1), T (2) e U (2).

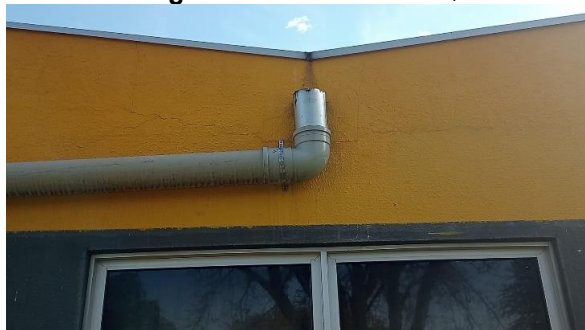
Figura 90 - Anomalia 7 Q

A anomalia representada na Figura 90 é uma fissura na alvenaria.

O GUT atribuído a esta anomalia equivale a 4 pontos, sendo G (1), T (2) e U (2).

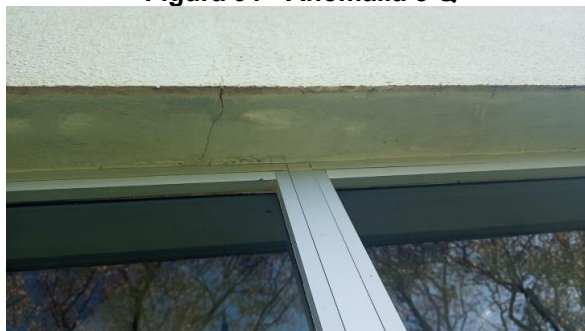
Figura 91 - Anomalia 8 Q

A anomalia representada na Figura 91 é uma fissura na parte superior da janela.

O GUT atribuído a esta anomalia equivale a 4 pontos, sendo G (1), T (2) e U (2).

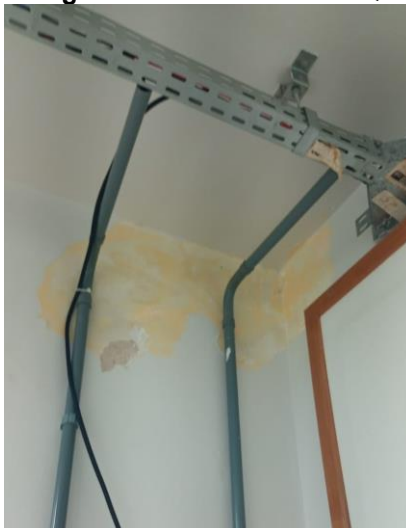
Figura 102 - Anomalia 19 Q

A anomalia representada na Figura 102 é uma infiltração na laje e na parede.

O GUT atribuído a esta anomalia equivale a 4 pontos, sendo G (2), T (2) e U (1).

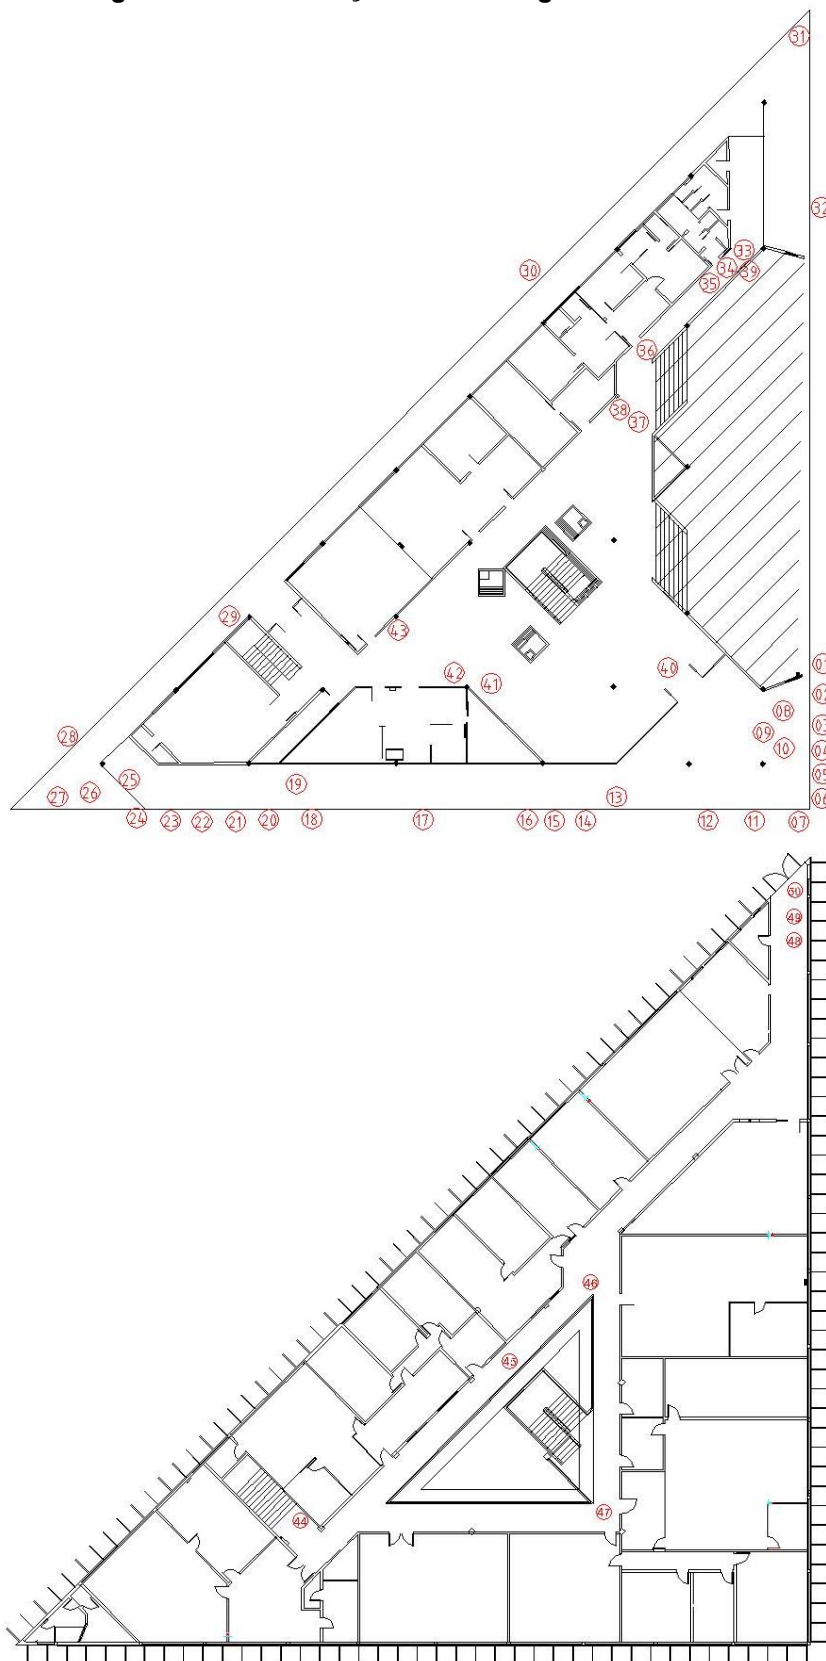
Figura 107 : Localização das Patologias no Bloco B

Este Bloco obteve nota GUT final com o valor de 16 pontos.

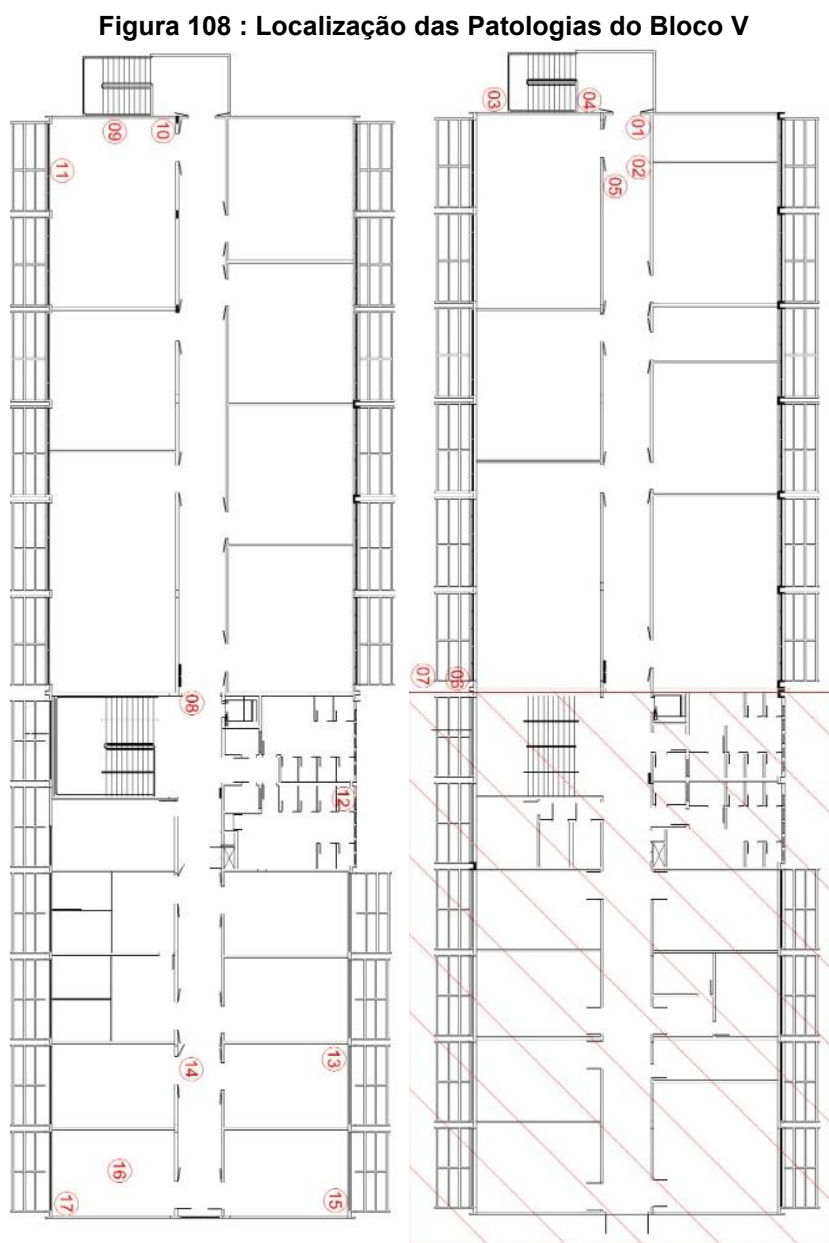
A Figura 108 demonstra a localização das patologias no Bloco V.

Este Bloco obteve nota GUT final com o valor de 10 pontos

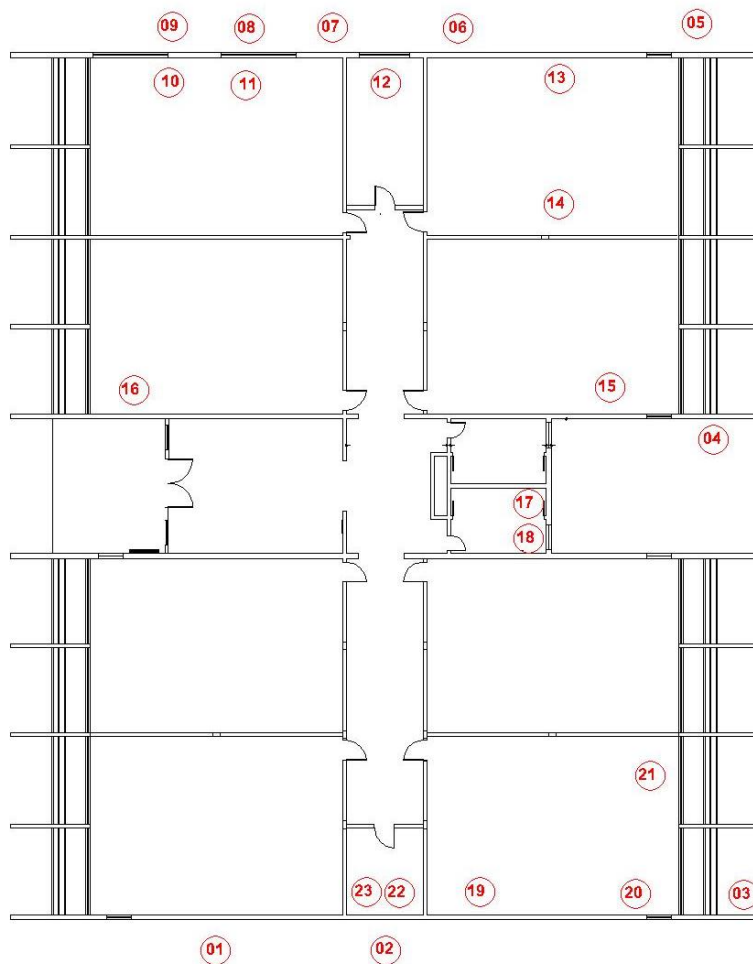
Figura 109 : Localização das Patologias no Bloco Q

A Figura 109 demonstra a localização das patologias no Bloco Q.

Este Bloco obteve nota GUT final com o valor de 7 pontos.
