**ESTUDO DE CASO: ANÁLISE DAS MANIFESTAÇÕES PATOLÓGICAS NO CMEI
VERA LÚCIA COLLODEL KARAM EM CAMPO MOURÃO**

Trabalho de conclusão de curso de graduação
apresentado como requisito para obtenção do título de
Bacharel em Engenharia Civil da Universidade
Tecnológica Federal do Paraná (UTFPR).
Orientador(a): Douglas Fukunaga Surco.
Coorientador(a): Thelma Pretel Brandão Vecchi

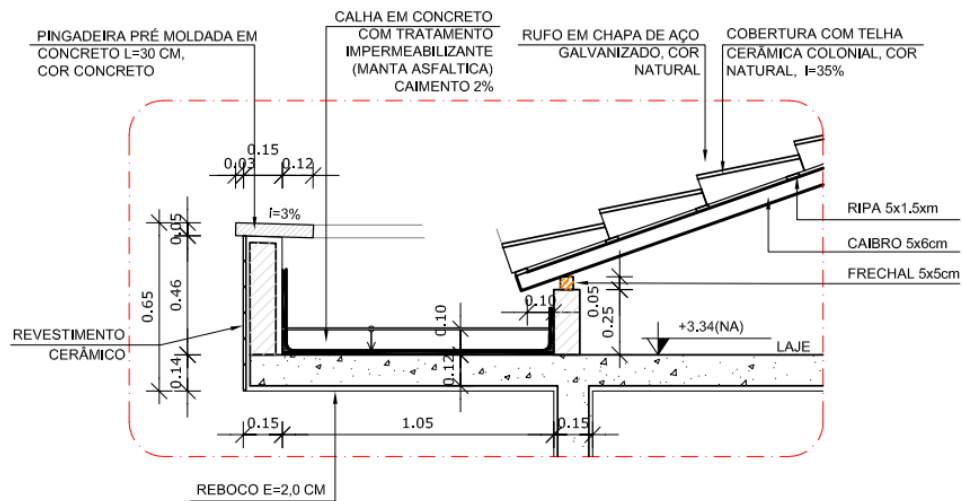
Figura 9 – Detalhe calha de concreto

O projeto arquitetônico dispõe do detalhamento referente à área em questão, o qual pode ser visualizado na Figura 9. A partir da análise deste documento, já é possível identificar algumas inconformidades, tais como a ausência de qualquer tipo de proteção mecânica sobre a manta asfáltica, bem como a inexistência de grampos ou adesivos para fixação da manta na posição vertical.

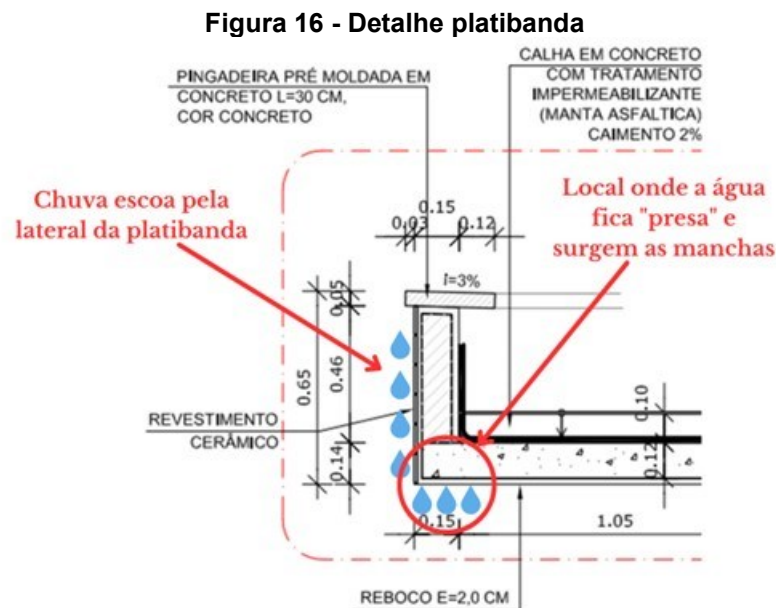
Para compreender a origem do problema, o projeto arquitetônico (Figura 16) foi cuidadosamente revisado e verificou-se que a pingadeira de concreto foi dimensionada com uma saliência de 3 cm para fora e uma projeção de 12 cm para dentro do edifício, apresentando uma inclinação interna de 3%. Até esse ponto, todas as especificações parecem estar de acordo com as normas. Entretanto, ao examinar a extremidade da laje, percebeu-se que não foi providenciada uma forma de escoamento adequado para a água que escoar pela platibanda devido às chuvas com ventos laterais, o que acaba por fazer com que a umidade se acumule na superfície da laje, resultando nas manchas observadas.

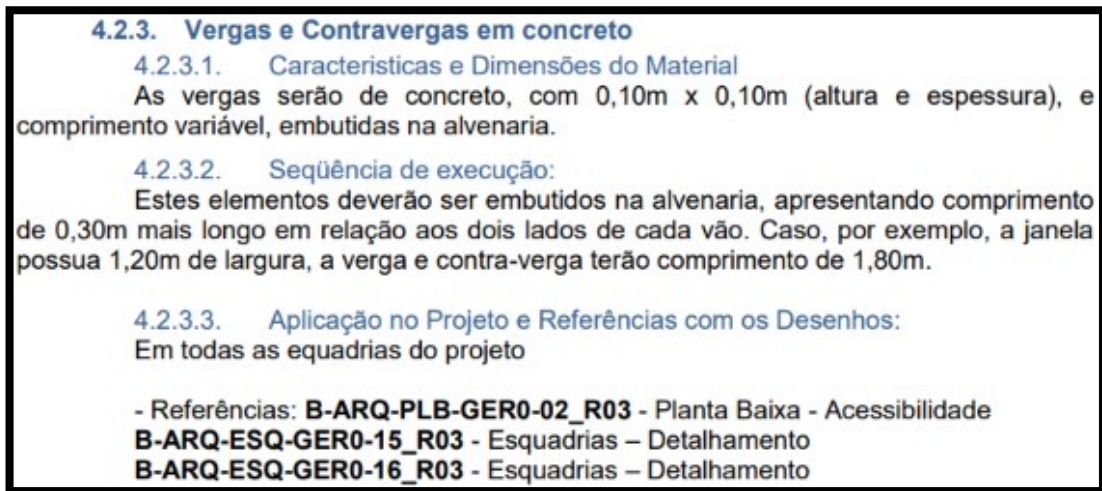
Figura 22 – Memorial verga e contraverga

Diante dessa situação, procedeu-se à consulta do projeto e memorial descritivo da edificação, visando compreender se havia a previsão dos elementos estruturais discutidos. Conforme observado na Figura 22, extraída do memorial descritivo da escola, constatou-se que as dimensões da verga foram devidamente especificadas, porém, no que se refere à contraverga, mencionou-se apenas o seu comprimento. Ademais, chamou-se atenção para o fato de que nenhum tipo de armadura para os elementos foi mencionado no documento em questão.

Diante de todo o exposto, é razoável supor que as trincas que surgiram nas quinas das esquadrias são oriundas de um mal dimensionamento ou não execução dos elementos verga e contraverga.

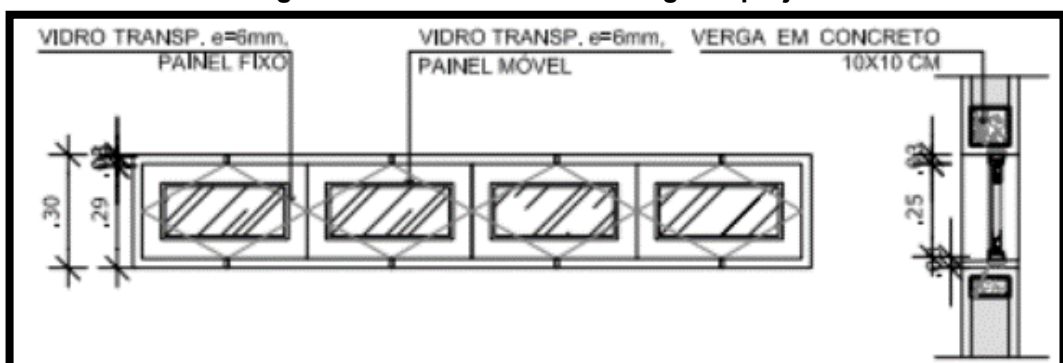
Figura 23 – Detalhamento da verga no projeto

Durante a análise do projeto (Figura 23), constatou-se que, mais uma vez, apenas as dimensões da verga foram claramente definidas, sendo estas de 10x10 cm, enquanto nenhuma informação foi fornecida em relação à contraverga. É importante salientar, ainda, que não foram especificadas armaduras para nenhum dos elementos em questão. É válido ressaltar que o uso de concreto armado é fundamental, uma vez que tanto a verga quanto a contraverga estão sujeitas a esforços de flexão e cisalhamento, que geram tensões de tração na porção inferior do concreto. Essas tensões podem comprometer a integridade e segurança da estrutura caso não sejam levadas em consideração durante o projeto.

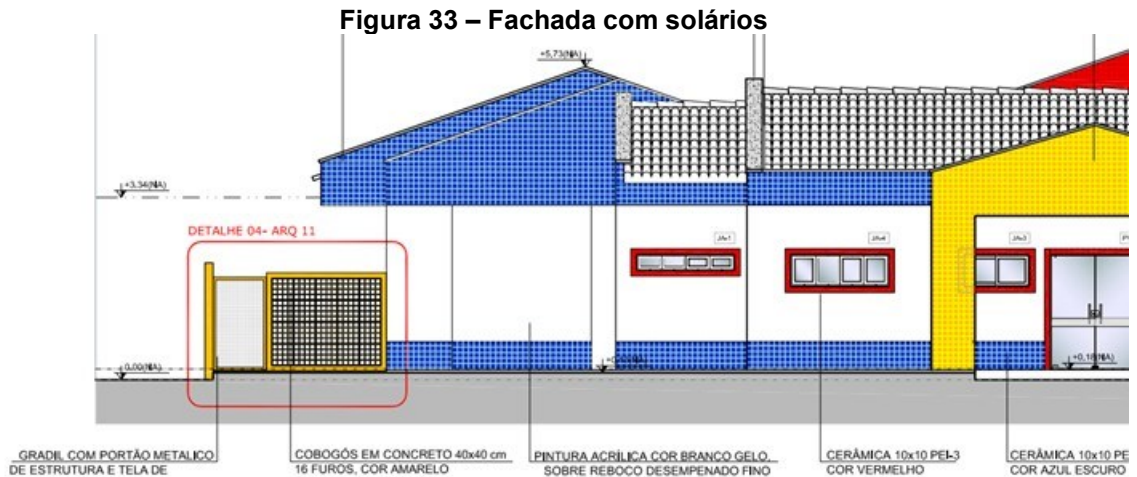
Para expor com mais clareza a área em questão, a Figura 33 apresenta uma parte da fachada da edificação, onde é possível ver o muro do solário (a esquerda), que é constituído por cobogós na cor amarela.

Verificou-se a presença de fendas com dimensões relevantes nas conexões entre estes muros e as paredes da escola. A Figura 34 apresenta uma destas fendas.

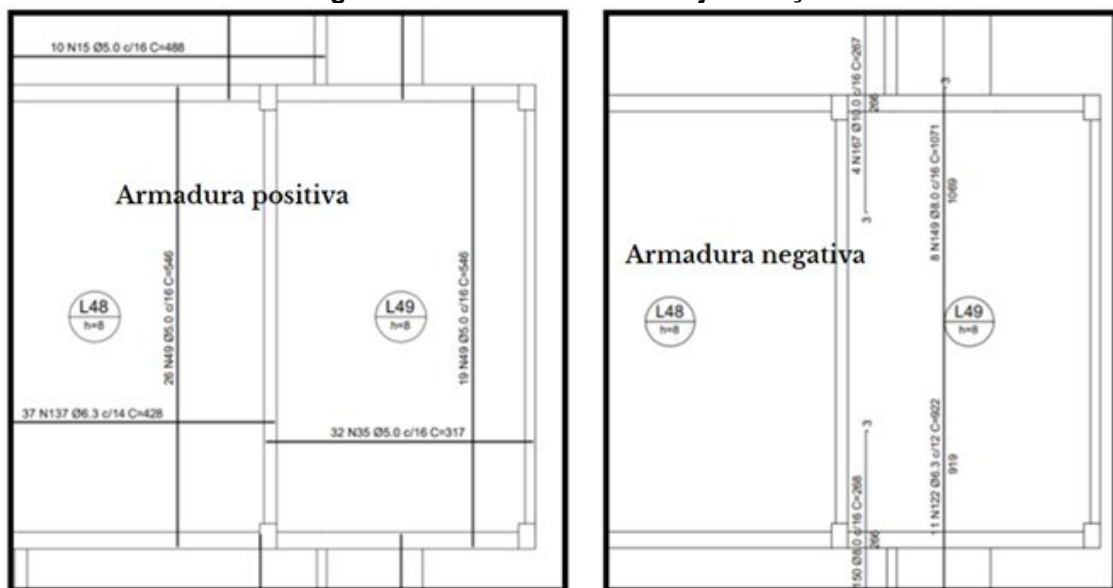
Figura 41 – Detalhamento de laje maciça

Inicialmente, buscou-se identificar a causa do problema observado por meio da análise do projeto estrutural da escola, com o intuito de avaliar sua conformidade com as normas vigentes. Constatou-se que todas as lajes da edificação foram projetadas como sendo do tipo maciças, conforme ilustrado na Figura 41, que apresenta o detalhamento da armadura positiva (lado esquerdo) e negativa (lado direito) de uma parte das lajes. Este tipo de laje é constituído por uma única camada contínua de concreto armado, sem vazios ou espaços internos. Sua execução envolve o uso de formas que delimitam a espessura e o formato da laje, e após a instalação da armadura, é preenchida com concreto moldado in loco.

Após esta primeira análise do projeto, partiu-se para uma análise mais detalhada das fissuras. Para isso foi medida a distância entre as trincas, na tentativa de encontrar um padrão entre elas. Ao longo das análises foi possível notar que a menor distância entre as fissuras segue um padrão, repetindo as medidas de 12 (largura exata de uma vigota), 30, 42, 54, 99, 125 cm. A Figura 42 diz respeito a duas trincas com 12 cm de distância entre si.

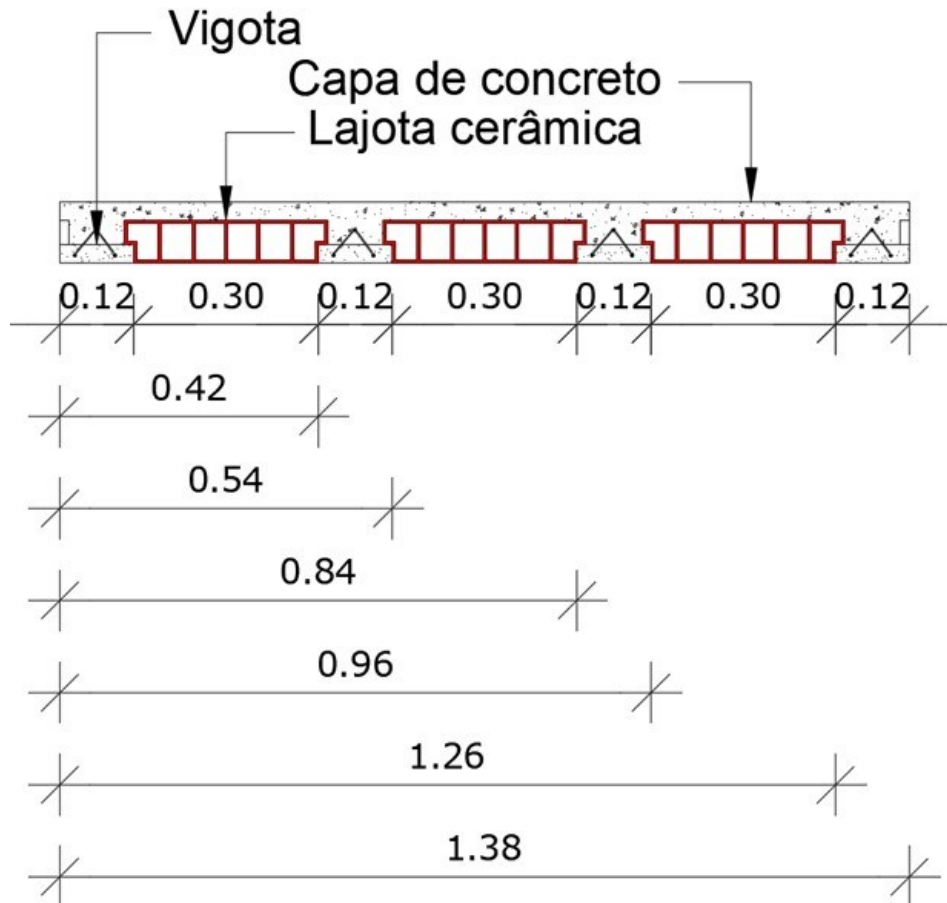
Figura 50 – Detalhe de laje pré-fabricada

Diante dos dados levantados foram efetuadas comparações entre as distâncias encontradas entre as fissuras e as distâncias entre os pontos de união das vigotas com os blocos cerâmicos em uma laje mista convencional, composta por vigotas com largura de 12 cm e lajotas cerâmicas com 30 cm de largura. Com essa comparação, foi observado um padrão interessante, o qual pode ser observado na Figura 50.

Foi possível observar que as distâncias entre as uniões dos materiais na laje se alinham com as distâncias entre as fissuras identificadas, apresentando um desvio máximo de 3 cm. Tal desvio pode ser justificado pelo fato de que as fissuras não formam linhas perfeitamente retas e, ademais, pode haver ocorrido imprecisão durante o processo de mensuração. Diante dos fatos apresentados, é razoável supor que a laje não foi executada como laje maciça, conforme consta em projeto, ao invés disso foi observada uma laje mista.

De maneira complementar foi verificado se a superfície apresentava abaulamento (flecha) e percebeu-se que a laje não apresenta tal fenômeno, portanto é possível afirmar que as fissuras foram causadas por dilatação térmica que, por sua vez, podem ter origem na construção do CMEI. Provavelmente, o emboço da laje foi executado antes da construção do madeiramento do telhado, deixando a laje exposta a dilatações causadas por incidência solar e variações de umidade.

Como, neste caso, as fissuras são superficiais e não representam riscos à segurança de pessoas ou à estabilidade da edificação, pode-se optar por realizar um processo de reparo superficial da laje. Para isso, deve-se abrir as fissuras até um tamanho de aproximadamente 0,5 cm e aplicar um selante PU ou argamassa elástica preenchendo as fissuras. Depois da secagem do material, basta realizar a pintura novamente. Levando em consideração que a laje está protegida pela cobertura, é possível inferir que esta correção será duradoura.

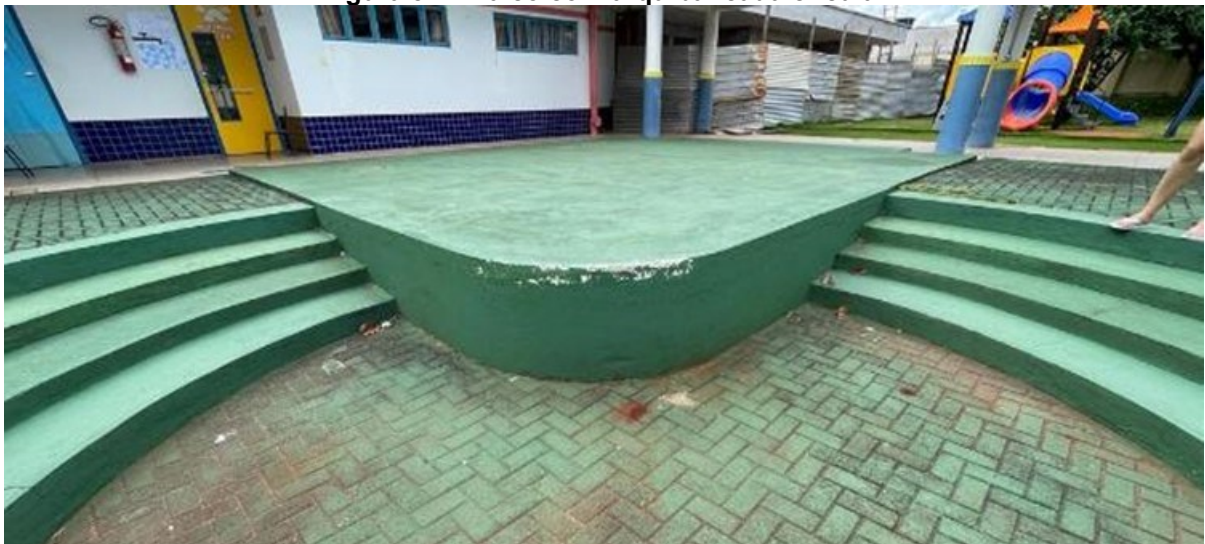
Figura 51 – Palco com arquibancada circular

Entre o *playground* e o pátio coberto há uma região desocupada que foi transformada em um ambiente de interação social, composto por um palco e uma estrutura de assentos circular, ambos feitos de concreto. Essa localidade foi representada e identificada na Figura 51.

No entanto, é perceptível na lateral adjacente à superfície do palco uma fenda de dimensão considerável, que se estende de um extremo ao outro de maneira bastante regular. Este caso está melhor representado na Figura 52.

Pelo fato da patologia se localizar sob uma superfície exposta ao tempo, é possível inferir que os ciclos de umedecimento e secagem de argamassas de revestimento, em conjunto com as variações térmicas, induzem a formação de microfissuras iniciais nesta argamassa, as quais se intensificam gradualmente em decorrência das infiltrações crescentes de água, resultando em fissuras cada vez maiores.

Uma maneira de evitar esse problema seria com a utilização de telas metálicas ou grampos ao longo da extremidade do palco, de modo a reforçar a estrutura como um todo. Com o intuito de verificar se essas medidas foram consideradas durante a fase de projeto, consultou-se a documentação pertinente, conforme exposto na Figura 53. Assim, observou-se que o projeto disponível no site do FNDE não prevê a instalação do palco e das arquibancadas e não foi possível obter outro projeto mais atualizado em contato com a prefeitura. O projeto disponível apresenta, no lugar do palco, uma área de gramado e um pátio descoberto.

Para contornar esta patologia, podem ser tomadas algumas atitudes, dentre elas, o grampeamento da fissura horizontal encontrada no palco, respeitando uma distância de aproximadamente 30 cm entre os grampos. O Grampeamento deve ser feito conforme Figura 54.

- 1) Fazer a limpeza da superfície para eliminar o pó e material solto;
- 2) Com uma broca e furadeira, fazer furos de pelo menos 5 cm para ancoragem dos grampos;
- 3) Colocar os grampos nos furos preenchidos com adesivo estrutural conforme a Figura 54 em toda a extensão da fissura;
- 4) Cobrir os grampos com argamassa 1:3 (cimento:areia);
- 5) Passar massa acrílica para correção e nivelamento com a parede;
- 6) Finalizar aplicando a pintura com rolo e tinta desejada.

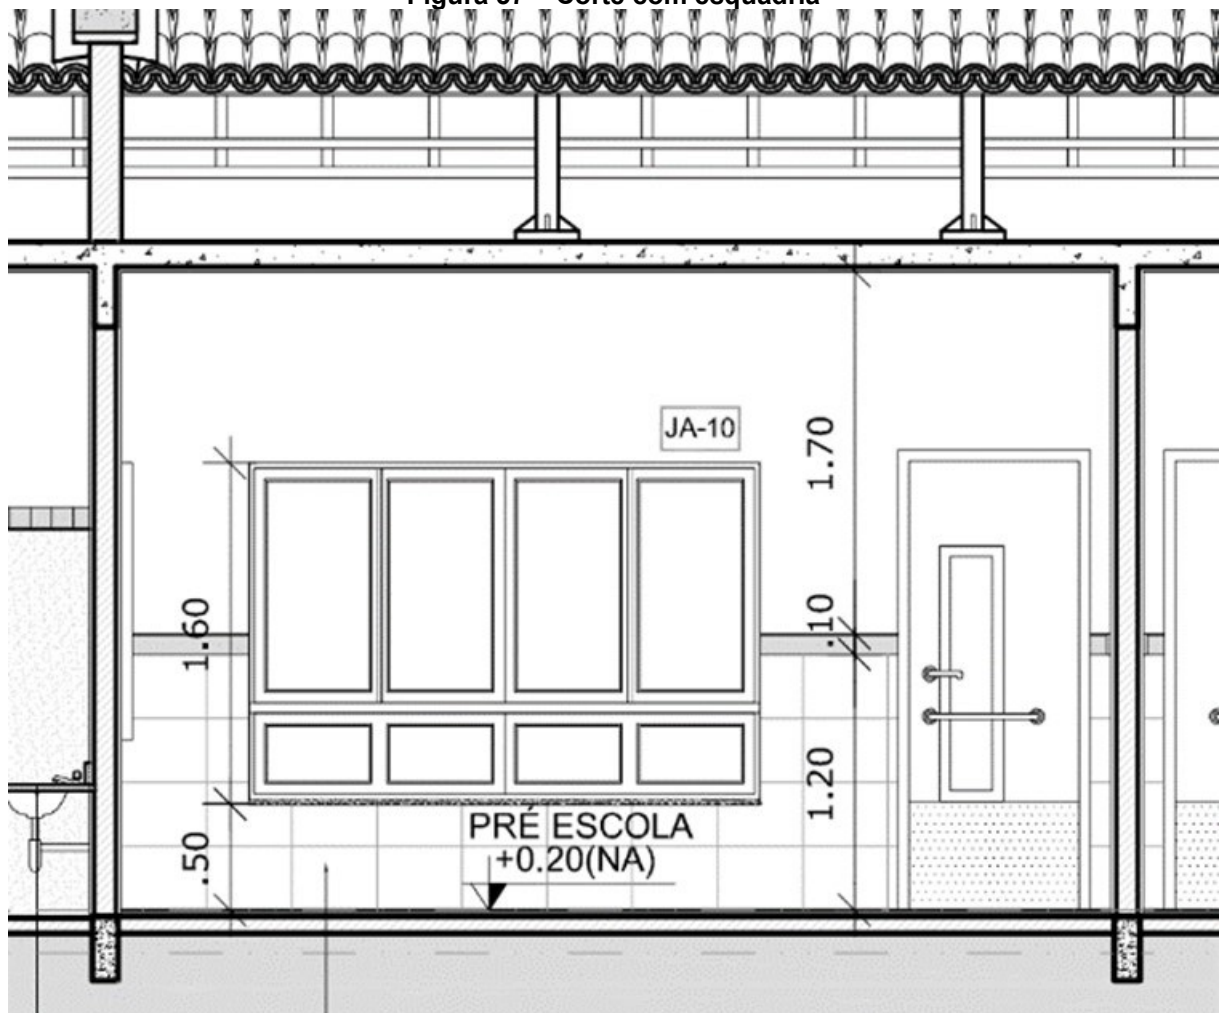
Figura 57 – Corte com esquadria

Com o objetivo de compreender as origens do problema, foram realizadas conversas com os colaboradores da instituição de ensino, os quais indicaram que os danos nos vidros foram provocados pelos próprios estudantes, especialmente aqueles de faixa etária mais jovem, que, em decorrência da sua inexperiência e imaturidade, frequentemente colidem ou arremessam objetos contra as superfícies de vidro. Essa informação sugere que é necessário implementar medidas que visem à proteção e segurança das instalações, especialmente para assegurar a integridade física dos alunos e demais usuários do ambiente escolar. Um ponto que favoreceu o acontecimento do problema em questão é o fato das janelas possuírem peitoril baixo, 50 cm, conforme conta em projeto (Figura 57).

- Substituição da janela existente por uma com peitoril maior, normalmente acima de 1 metro.
- Utilizar vidro laminado na porção inferior da janela. Este vidro é produzido através da união de duas ou mais camadas de vidro com uma camada intermediária de material plástico, geralmente polivinil butiral (PVB). Em caso de quebra do vidro, a camada intermediária de PVB mantém os fragmentos de vidro unidos, evitando que se soltem e causem ferimentos.
