**UNIVERSIDADE TECNOLÓGICA FEDERAL DO PARANÁ**  
**ENGENHARIA CIVIL**  
**CAMPUS APUCARANA**

**ESTUDO DE HABITAÇÕES DE INTERESSE SOCIAL NA**  
**CIDADE DE APUCARANA: estudo de caso no conjunto**  
**habitacional Sumatra I**

Monografia apresentada como parte dos requisitos necessários para aprovação no componente curricular Trabalho de Conclusão do Curso de Engenharia Civil da Universidade Tecnológica Federal do Paraná.

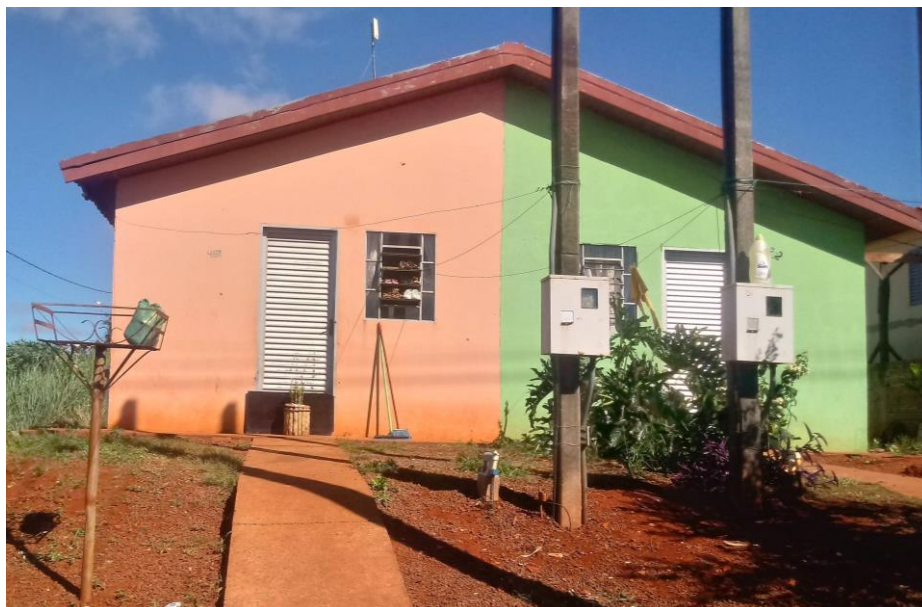
**Figura 3.4 – Unidades habitacionais do conjunto Sumatra I**

O sistema construtivo abordado é de alvenaria convencional, com paredes rebocadas e acabamento em pintura, com excessão para áreas molhadas que possuem azulejos até determinada altura da parede. As residências possuem piso de cerâmica em todos os cômodos, não possuem laje de cobertura, sendo cobertas com forro de PVC, e as esquadrias são todas metálicas. A Figura 3.4 apresenta duas unidades habitacionais do conjunto.

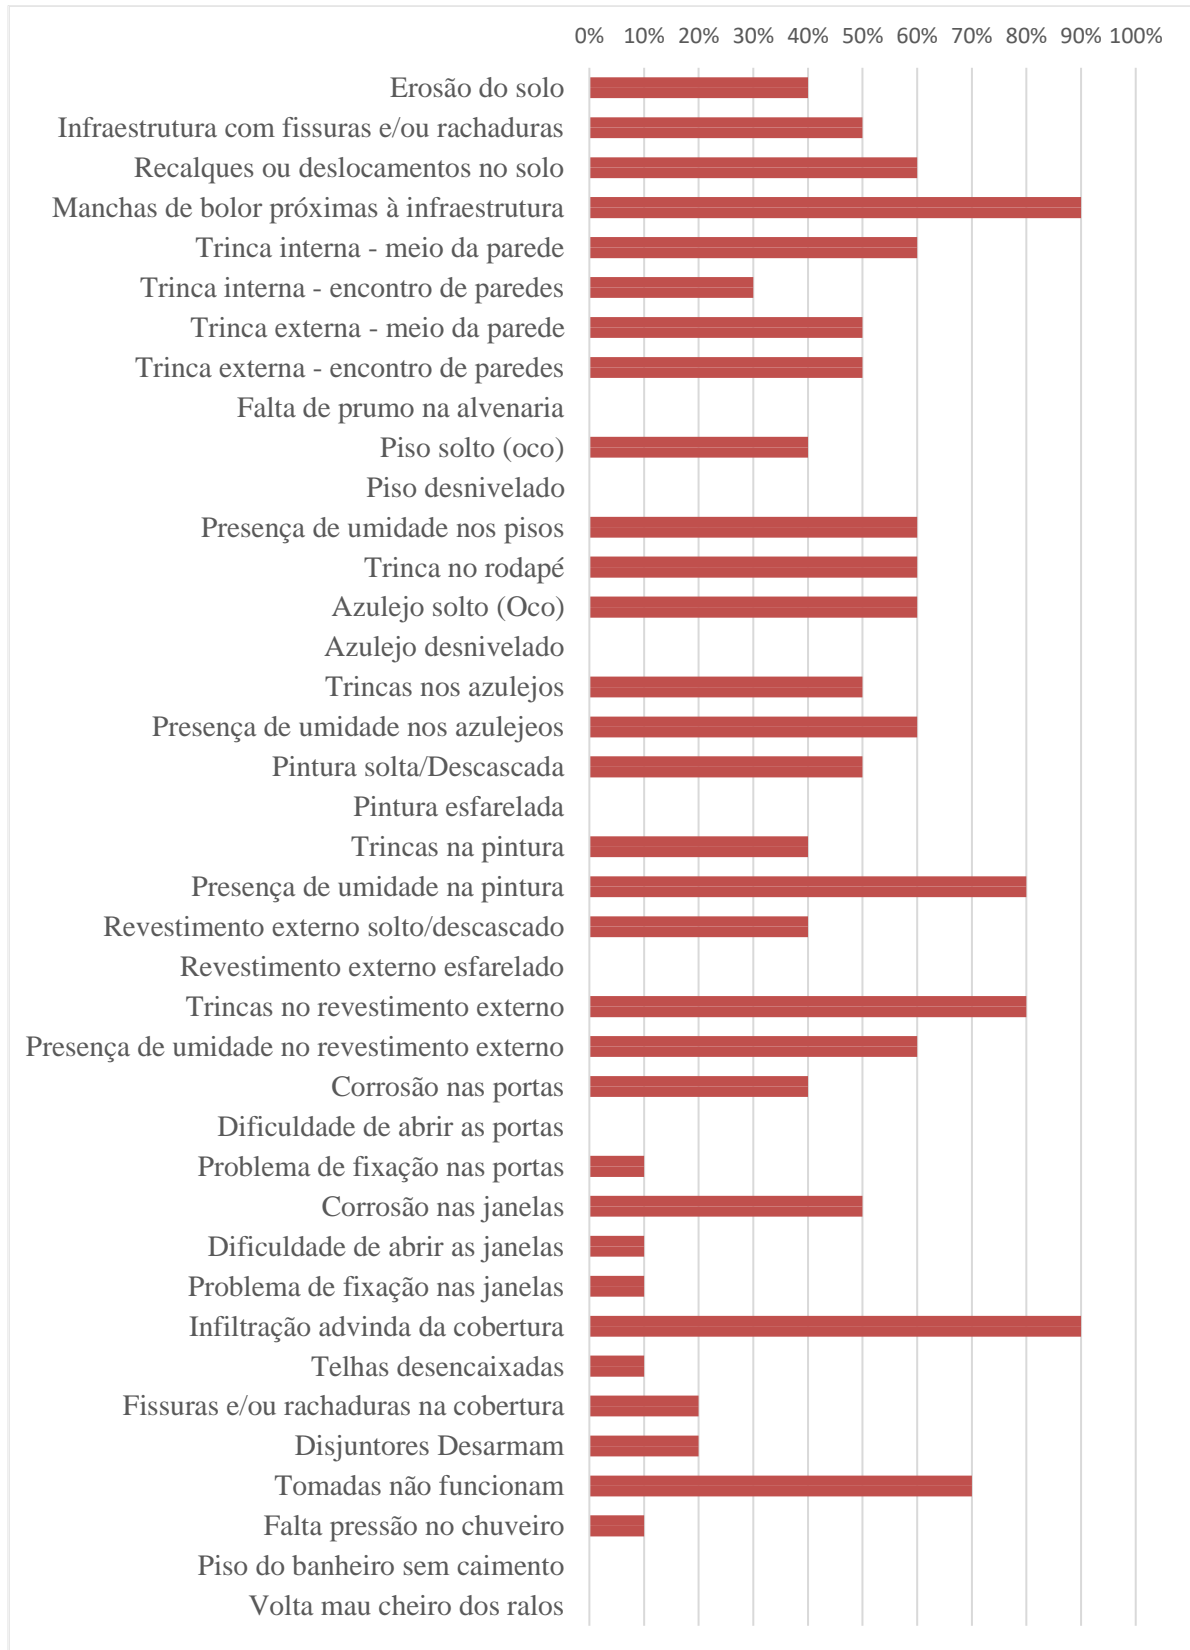
**Figura 4.5 – Incidência de manifestações patológicas**

Obtiveram destaque negativo quatro manifestações patológicas, as quais ocorreram em 80% ou mais das residências. Essas manifestações serão estudadas detalhadamente neste tópico. Vale observar que dentre os quatro maiores problemas, três deles têm como causa principal a presença de umidade na edificação, são eles: manchas de bolor próximo à infraestrutura, umidade aparente na pintura interna e infiltrações advindas da cobertura da residência.

Quanto às pinturas, tanto interna quanto externa, possuíam manifestações, porém, não estavam esfareladas. A desagregação, denominação dada para esse efeito, ocorre quando a pintura é executada antes da cura do reboco. Portanto, essas etapas construtivas também foram bem executadas e demonstraram bom desempenho nas unidades de análise. Por fim, como destaques positivos, as portas não apresentam dificuldade na abertura, todos os banheiros possuem caimento para os ralos, e as tubulações de água servida estavam bem executadas, uma vez que, o mau cheiro não voltava para a residência pelos ralos.

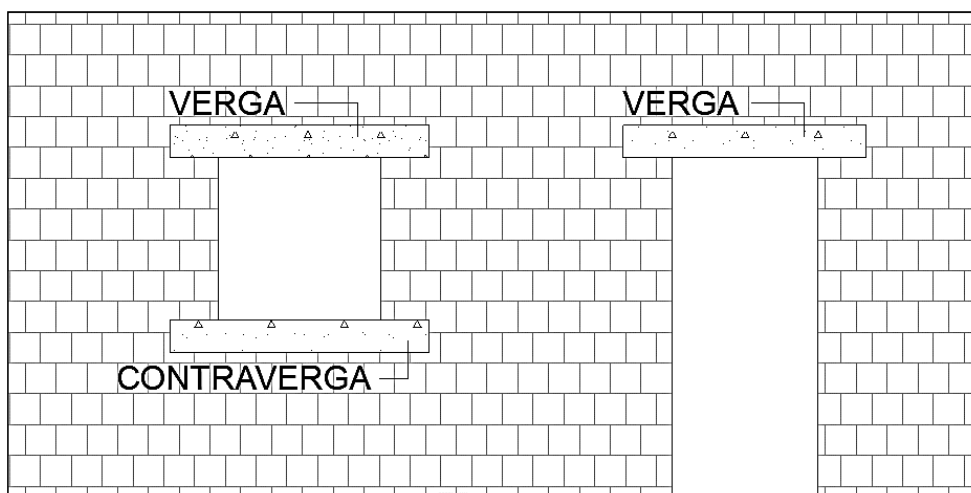
**Figura 4.11 – Posicionamento de vergas e contra vergas**

Toda edificação está sujeita à uma gama de esforços e tensões. A alvenaria em si possui boa resistência aos esforços de compressão causados pelo peso da edificação, que ocorrem, normalmente, de cima para baixo, de forma bem distribuída. Entretanto, quanto aos esforços de cisalhamento e tração, a alvenaria apresenta-se menos eficiente (VALLE, 2008). Nas regiões de abertura das paredes, os esforços deixam de ocorrer de forma uniforme e passam a se concentrar nas quinas e centros de abertura. Para redistribuir esses esforços, as quinas de abertura precisam ser reforçadas através do uso de vergas e contra vergas, conforme Figura 4.11.

As vergas são estruturas em concreto armado, posicionadas acima dos vãos de portas e janelas e se estendem para ambos lados, por um comprimento de aproximadamente 1/5 do vão. As contravergas são de mesma estrutura e função, recebendo essa denominação apenas pelo posicionamento abaixo do vão. Uma vez que é aplicado o revestimento por cima da alvenaria, não é possível reconhecer a presença ou não das vergas, porém as fissuras junto dos vértices indicam ausência ou ineficiência desses elementos (ANTUNES, 2010). A Figura 4.12 apresenta as fissuras observadas nas unidades da amostra.

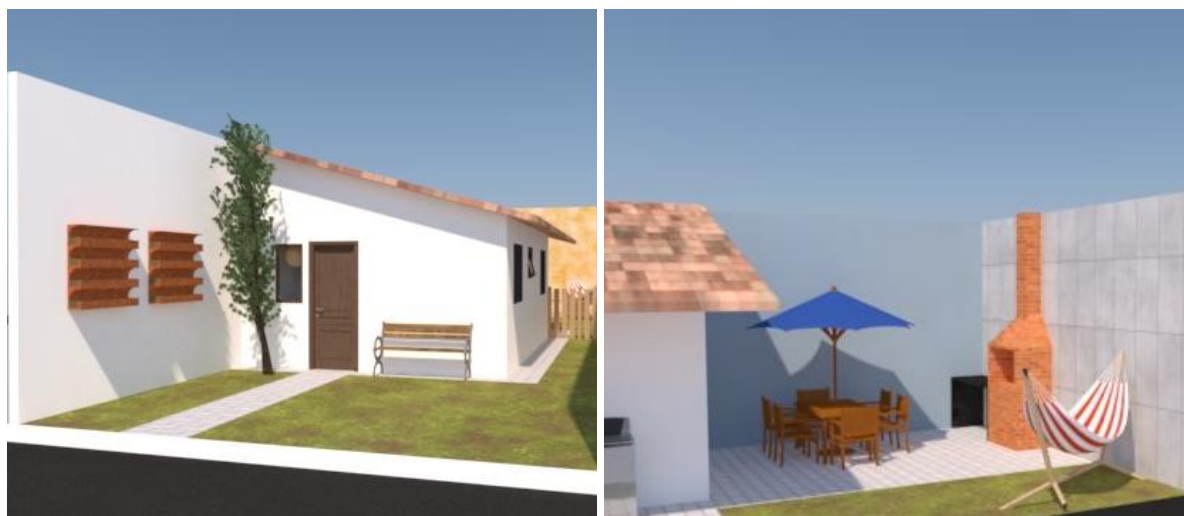
**Figura 4.15 – Fachada e quintal (Projeto de melhorias)**

A fachada da residência, apresentada na Figura 4.15, recebe pintura clara, não apenas em suas paredes externas, mas também, na execução dos muros de divisa. A introdução de elementos paisagísticos e da horta suspensa criam beleza e permitem melhor utilização do recuo frontal da unidade. Já o quintal, apresentado também na Figura 4.15, possui pavimentação e área de lazer, criando um ambiente a mais, para ser desfrutado pelos beneficiários.

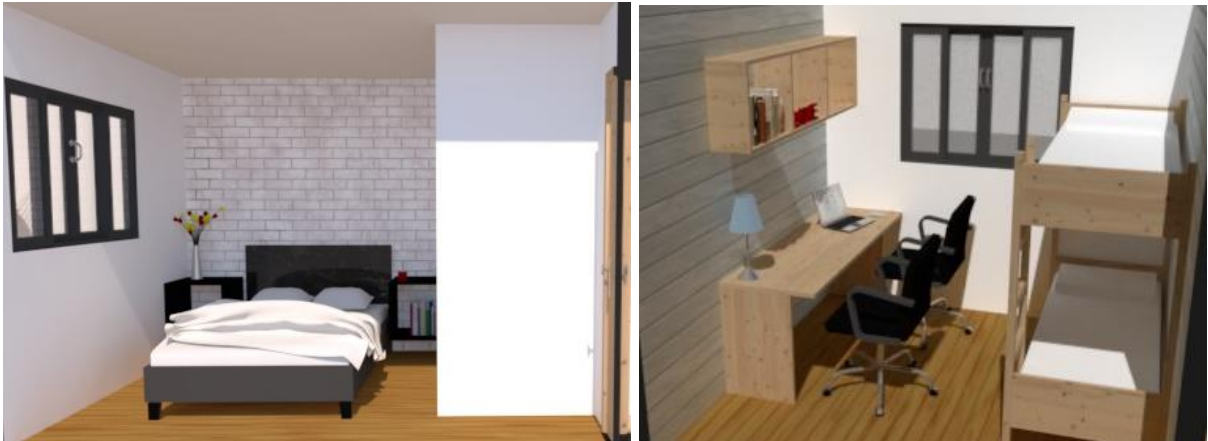
**Figura 4.16 – Melhorias internas**

Para os cômodos internos, a sugestão de melhorias está apresentada na Figura 4.16 e baseia-se na utilização de diferentes texturas nos acabamentos da alvenaria. Além disso, a beliche no quarto secundário permite o posicionamento de uma mesa exclusiva para estudos e trabalhos domésticos, realidade observada durante as entrevistas.

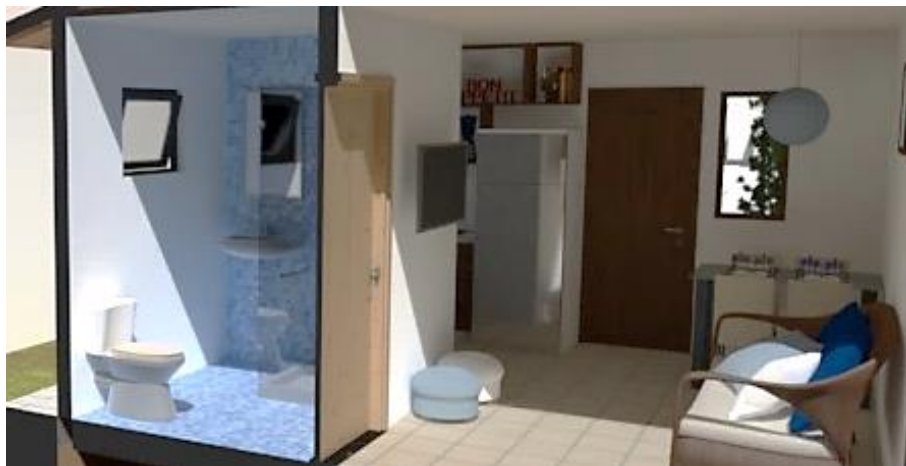
**Figura 4.17 – Sala de estar e instalação sanitária (Projeto de melhorias)**

A análise arquitetônica, apresentada no item 4.1, demonstrou a dificuldade de posicionar todos móveis exigidos. Por esse motivo, a sugestão para a área comum interna, apresentada na Figura 4.17, é retirar a estante, anexando a televisão à parede e diminuir os assentos do sofá. Quanto à instalação sanitária, destaca-se a necessidade de impermeabilização das paredes e sugere-se a utilização de revestimento cerâmico no ambiente completo. Para a cozinha, apresentada na Figura 4.18, o uso de móveis planejados garante melhor utilização do espaço disponível. Por fim, o Apêndice B, apresenta a planta completa do projeto de melhorias.
