**PATOLOGIAS RELACIONADAS ÀS COBERTURAS: ESTUDO
DE CASO EM EDIFICAÇÕES UNIFAMILIARES DE INTERESSE
SOCIAL NA CIDADE DE CAMPO MOURÃO - PR**

TRABALHO DE CONCLUSÃO DE CURSO

CAMPO MOURÃO
2015

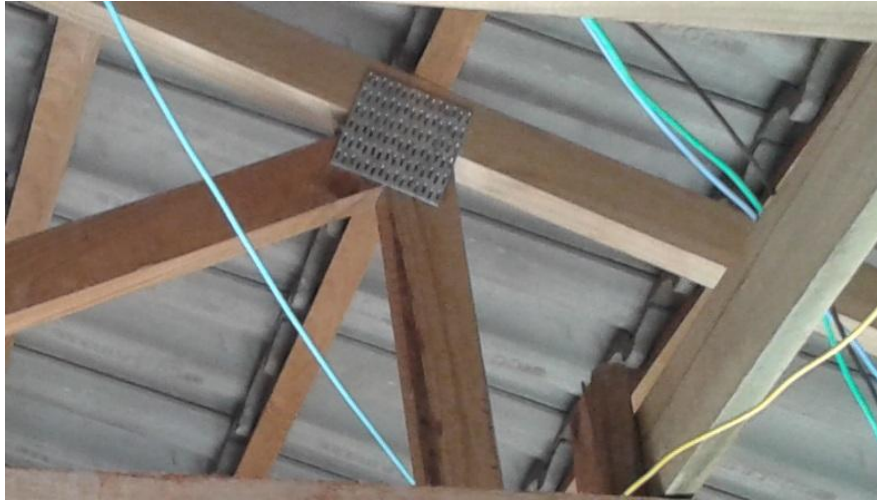
Foi observado que algumas ligações apresentaram problemas pelo fato de os conectores não terem sido devidamente executados ao não ter seus dentes cravados totalmente nas madeiras a serem ligadas, e que algumas delas tiveram influência de nós de modo a prejudicar o desempenho da mesma.

Na Figura 10 a seguir é possível observar uma chapa de dente estampando sendo empregada em uma ligação estrutural do sistema de cobertura.

Figura 10 – Exemplo de ligação executada com chapa de dente estampado
