**UNIVERSIDADE TECNOLÓGICA FEDERAL DO PARANÁ
DEPARTAMENTO ACADÊMICO DE ENGENHARIA DE MATERIAIS
CURSO DE ENGENHARIA DE MATERIAIS**

**ESTUDO DO COMPORTAMENTO DE DIFERENTES MATERIAIS DE
COBERTURA FRENTE À CHUVA DE GRANIZO, A PARTIR DO
IMPACTO DE UMA ESFERA DE AÇO**

Trabalho de Conclusão de Curso

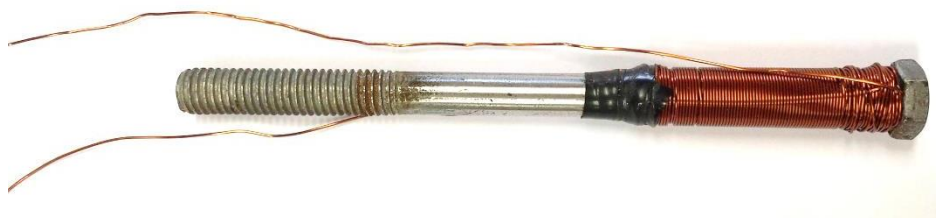
O ensaio foi realizado com o auxílio de tubos guias de diferentes comprimentos (1m, 2m e 3m), com um eletroímã acoplado ligado a uma Fonte elétrica, construído no laboratório de Apoio e Preparação do Departamento de Engenharia de Materiais da UTFPR – Campus Londrina. A figura 3 abaixo representa o eletroímã utilizado.

Figura 3 – Eletro-ímã utilizado no ensaio NBR15575 - Anexo C.

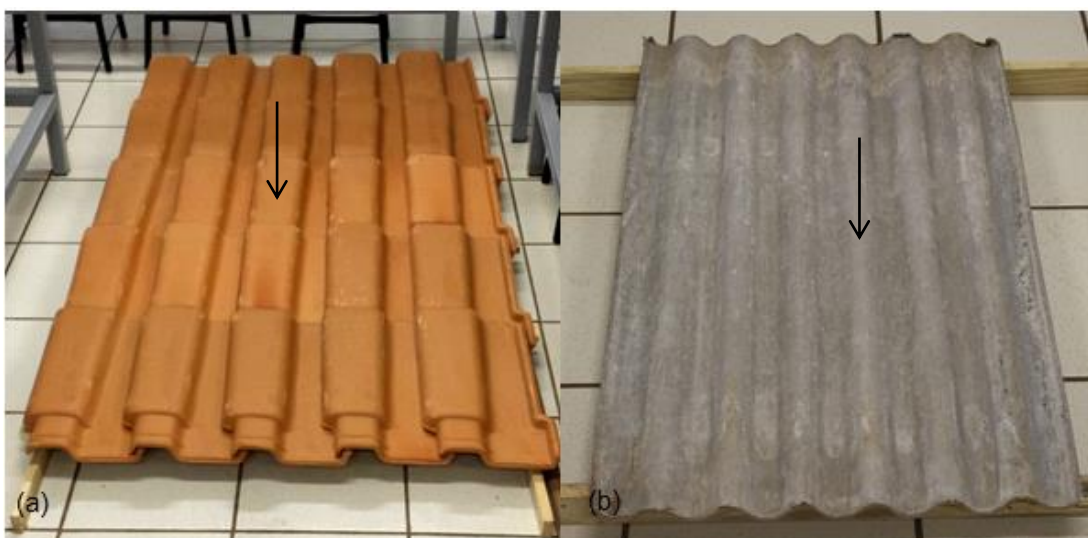
O pano de telhas de fibrocimento, representado na Figura 5 (b), contém apenas uma telha devido a sua maior dimensão. As regiões impactadas estão indicadas pelas setas nas Figuras 5 (a) e (b).

Figura 5 – Ilustração dos panos de telhas cerâmicas (a) e telha de fibrocimento (b). As setas indicam as regiões das telhas onde foram impostos os impactos com esfera de aço.

As amostras de telhas cerâmicas do tipo romana foram dispostas formando um pano⁸ de cinco telhas (5x5), conforme especificado na norma. As telhas foram apoiadas em uma estrutura feita com caibros de madeira, simulando sistemas de telhados convencionais, ilustrado na Figura 4 e Figura 5 (a).

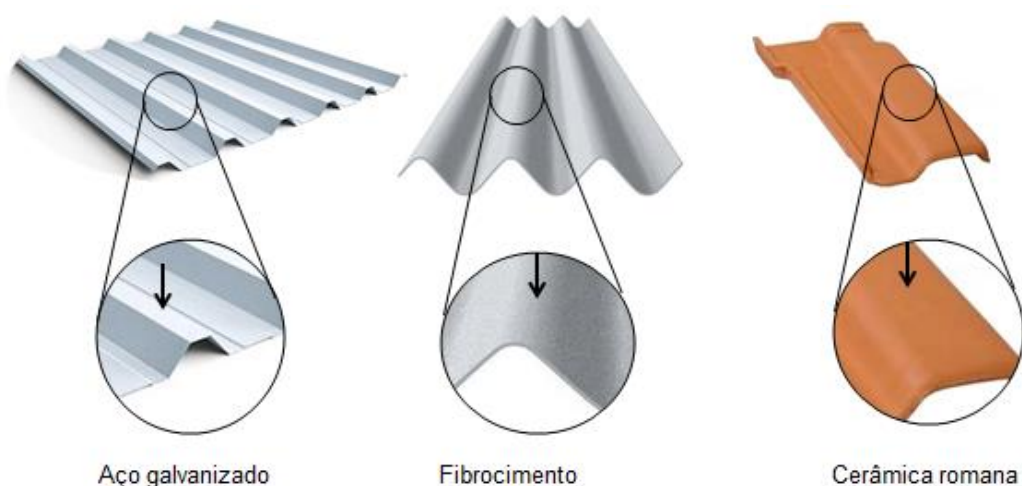
Considerando a norma, o impacto foi aplicado na posição mais desfavorável no componente do sistema de cobertura. Considerando os materiais ensaiados, os impactos foram aplicados na região central da telha conforme a seta indicada na Figura 7.

Figura 7 – Regiões de incidência da esfera de aço nos materiais de cobertura.

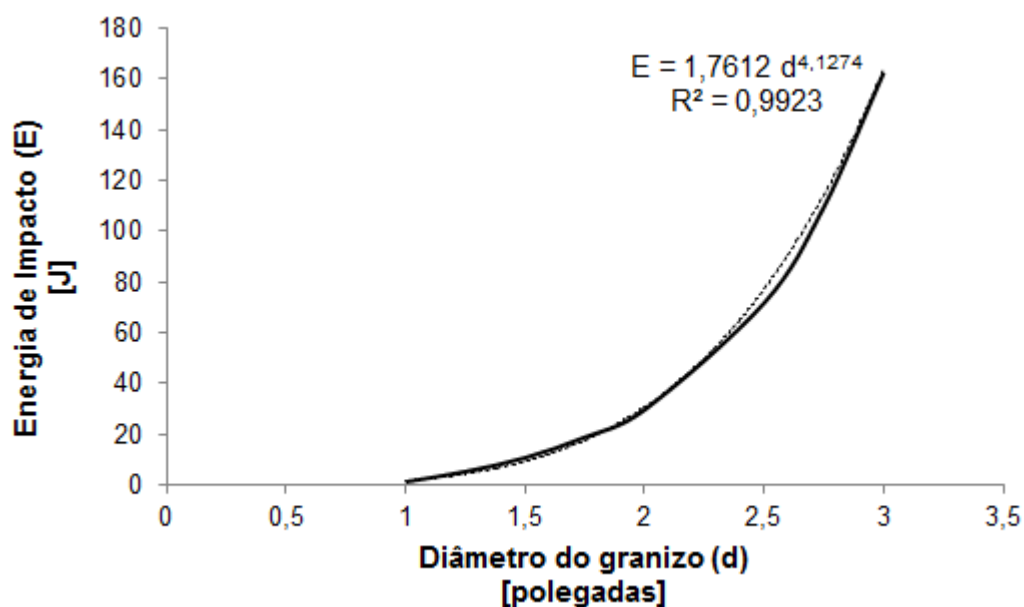
De forma a se poder relacionar os valores de energia de impacto adotados neste trabalho com o diâmetro médio estimado do granizo, optou-se por plotar um gráfico dos dados da tabela 3 e observar o comportamento desses dados. A Figura 8 representa graficamente os dados da tabela 3, podendo-se notar uma relação funcional do tipo relação de potência entre o diâmetro do granizo e a energia cinética da partícula em regime estacionário. A partir desta relação funcional, estimaram-se os valores de energia associados com diâmetros menores que uma polegada, que são apresentados na tabela 6, onde os valores destacados (em negrito) são os dados obtidos para este trabalho, com energias de impacto inferiores a 1,36J.

Figura 8 – Curva energia de impacto (E) versus Diâmetro do granizo (d) para os dados apresentados na tabela 3 (LAURIE (1960)).

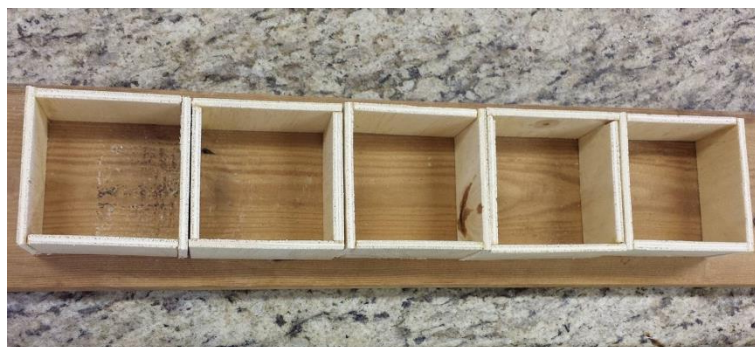
Construiu-se moldes de madeira com dimensões de 75 mm x 75 mm x 50 mm, apresentados na Figura 10, e foram vedados com silicone para evitar o vazamento da massa de concreto.

Figura 10 – Ilustração dos moldes de madeira utilizados na preparação dos blocos de concreto.

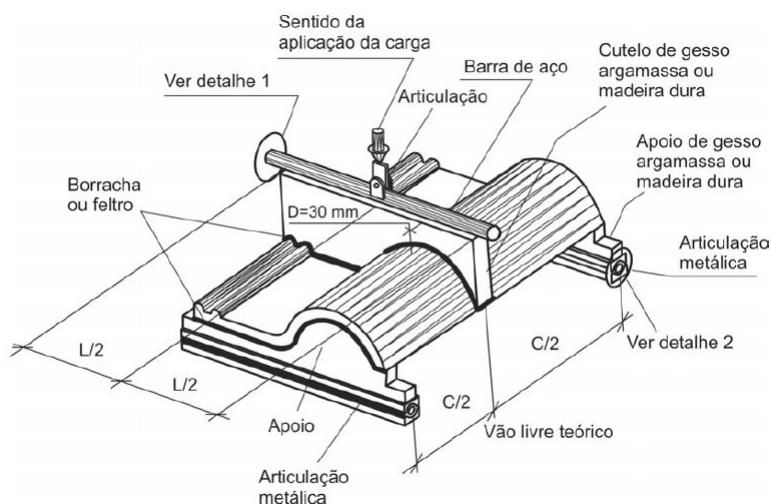
O dispositivo para o ensaio de flexão simples foi construído a partir de adaptações do dispositivo proposto pela norma NBR 15310 – Anexo C, representado na Figura 12.

Neste trabalho, as bases de apoio e o cutelo superior foram fabricados em laboratório, a partir do recorte de placas de seção transversal retangular de madeira dura. Tiras de borracha foram coladas nas interfaces das bases/cutelo com o corpo-de-prova.

Figura 12 – Dispositivo para aplicação de carga para telha composta de encaixe.

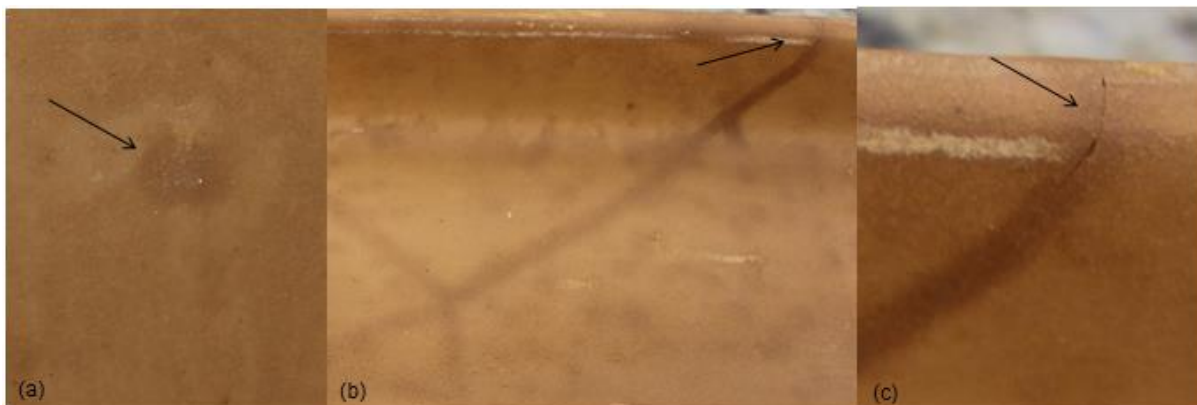
Figura 19 – (a) Marca superficial após impacto de esfera de aço em telha cerâmica a 3,0 metros com ampliação de aproximadamente 2x; (b) Nucleação de defeitos na face posterior da telha ao ponto de impacto após imersão em água propagando-se no sentido indicado pela seta e surgimento de trinca aparente com ampliação de aproximadamente 2x; (c) Ampliação da trinca de aproximadamente 4x.

Para uma altura de queda de 3,0 metros, a Figura 19(a) ilustra a marca de impacto direto da esfera na parte superior da telha indicada pela seta. As Figuras 19(b) e 19(c) retratam a ocorrência de trincas visíveis a olho nu, quando as telhas foram impactadas a uma altura 3,0 metros, ou seja, com uma energia de impacto próxima a 2 J. Sendo assim, a telha começa a apresentar danos aparentes.

Apesar da classificação apresentada na tabela 8 sugerir a observação de somente danos estéticos/cosméticos, os quais teoricamente não prejudicariam a funcionalidade do material de cobertura, por outro lado, as Figuras 14 a 19 sugerem uma evolução de um dano mecânico em que o impacto imposto pode ter nucleado danos estruturais internos que podem degradar a resistência mecânica da telha.

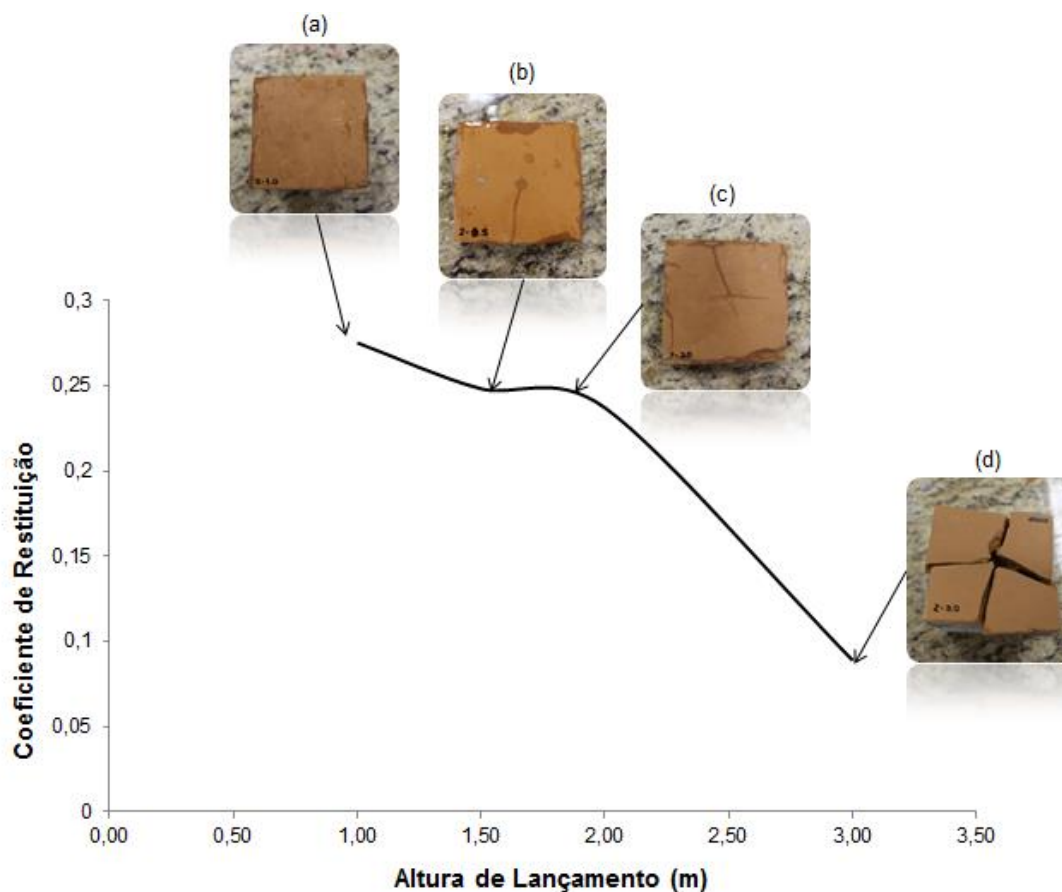
Figura 22 - Curva altura de lançamento versus coeficiente de restituição para amostras de telhas cerâmicas romanas.

Como se pode observar na Figura 22, a amostra (a) sofreu um impacto da esfera de aço partindo de uma altura de lançamento de 1 metro, notando-se somente uma pequena marca superficial, sem ocorrência de lascamentos ou trincamento da superfície. Nesta situação o material devolveu uma maior quantidade de energia, resultando em maiores alturas de restituição da esfera e por consequência, maiores valores de coeficiente de restituição. Impacto mais elástico.

Na Figura 22(b) a amostra foi impactada a partir de uma altura de lançamento de 1,5 metros, observando-se uma pequena queda aparente nos valores médios de coeficiente de restituição. É razoável supor que a marca superficial que se estende a partir do ponto de impacto e que se tornou evidente após a penetração da água, trata-se de uma fissura (ou de defeito precursor de fissura), evidentemente causada pelo impacto da esfera. Sendo este o caso, o processo implica naturalmente em um dispêndio energético para a formação das novas superfícies livres (de fratura) (MEYERS&CHAWLA, 1999), com redução esperada no coeficiente de restituição.

Na amostra da Figura 22(c), em função do aumento da severidade do impacto (2 metros), observou-se uma tendência à multiplicação das fissuras, sem reflexo aparente, entretanto, sobre o valor médio do coeficiente de restituição.

Já para o caso da amostra da Figura 22(d) houve uma queda acentuada nos valores de coeficiente de restituição. A amostra foi impactada a uma altura de 3 metros, com alta energia de impacto. Como o material cerâmico é caracterizado por suas propriedades altamente elásticas, quando a este é imposto condições de impacto muito severas, sofre trincas pronunciadas levando à ruptura catastrófica do material e fragmentação da peça. Nesse caso, o coeficiente de restituição tende a valores próximos de zero, em função do alto dispêndio energético para alimentar as superfícies de fratura.

A Figura 22 representa graficamente a curva altura de lançamento versus coeficiente de restituição para amostras de telhas cerâmicas romanas cortadas em forma de placas planas de 75mm X 75mm.

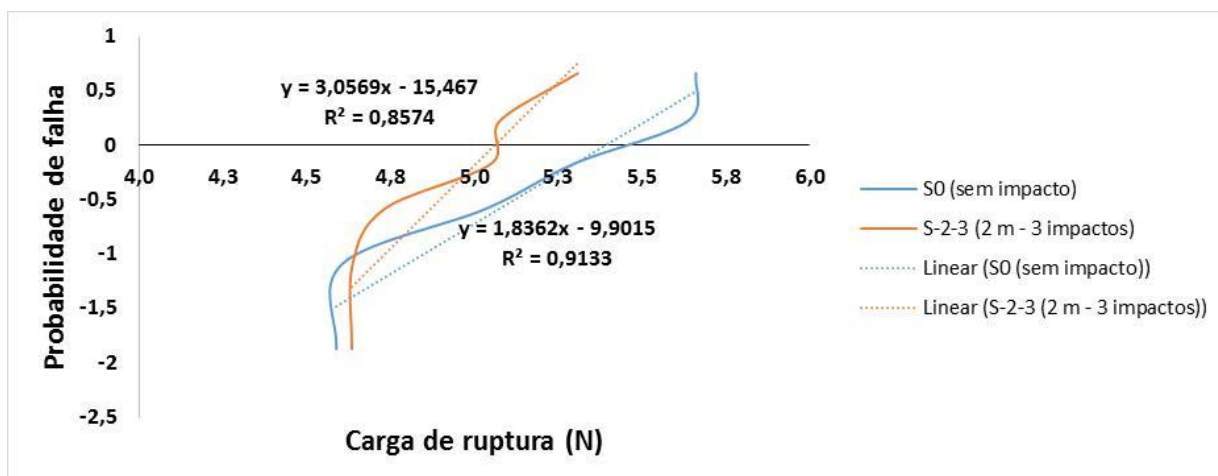
Figura 25 – Gráfico de Weibull correspondente aos resultados dos ensaios de flexão de três pontos apresentados na tabela 13.

Ainda que muito imprecisos, considerando-se o reduzido número de amostras para uma análise de Weibull e as limitações da configuração do ensaio de flexão de três pontos, os resultados apresentados na Figura 25 sugerem que com o aumento da severidade dos impactos, há uma redução da resistência média da amostra (a carga característica diminuiu aproximadamente 30%), enquanto que a variação do parâmetro m , de 1,84 para 3,06 sugere uma redução na dispersão dos resultados, provavelmente decorrente dos efeitos dos impactos sobre a amostra. Entretanto, estas impressões devem ser consideradas com cautela, recomendando-se a realização de um estudo mais amplo, com a realização de um número maior (idealmente maior que 30) de testes.

Considerando-se a grande sensibilidade da resistência mecânica dos componentes cerâmicos à presença de falhas, é comum a realização de estudos do comportamento mecânico destes materiais com auxílio da distribuição Weibull (ZANOTTO & MIGLIORE JR, 1991; SCHÖN, 2013). Apesar do número de corpos de prova ser muito pequeno para uma análise de Weibull, até mesmo para se fazer um teste de aderência dos resultados a esta distribuição teórica de probabilidades (COSTA NETO, 1977), a Figura 25 apresenta o resultado da aplicação do método aos resultados das séries S-0 e S-2-3 apresentados na tabela 14, sendo os dados de carga de ruptura e probabilidade de falha lançados em escala bi-logarítmica. Nas respectivas equações das retas indicadas na Figura 25, a inclinação é o parâmetro de Weibull (m), enquanto que o intercepto está relacionado com a carga característica P_0 do modelo¹⁰ (ZANOTTO & MIGLIORE JR, 1991; SCHÖN, 2013).
