**UNIVERSIDADE TECNOLÓGICA FEDERAL DO PARANÁ**  
**DEPARTAMENTO ACADÊMICO DE CONSTRUÇÃO CIVIL**  
**CURSO DE ENGENHARIA CIVIL**

**INSPEÇÃO EM ESTRUTURAS DE ALVENARIA EM BLOCOS  
ESTRUTURAIS**

**TRABALHO DE CONCLUSÃO DE CURSO**

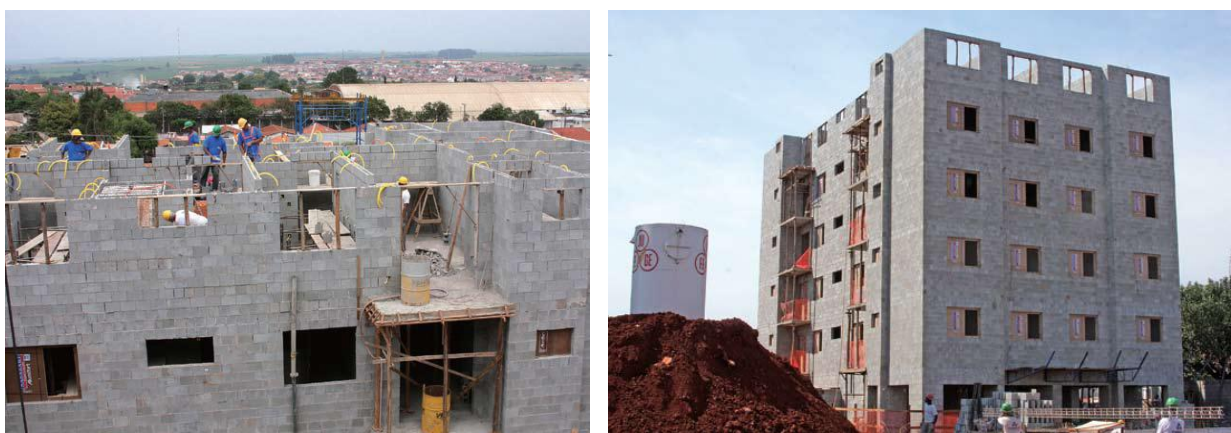
Nesse sistema construtivo, retratado pela Figura 2, a estrutura é composta basicamente por paredes chamadas portantes, que além de resistir aos carregamentos impostos, distribui as cargas uniformemente e as descarrega para as fundações (TAUIL e MARTINS NESE, 2010).

**Figura 2 – Edificação em Alvenaria Estrutural de Blocos de Concreto**  
**Fonte: Tauil (2010).**

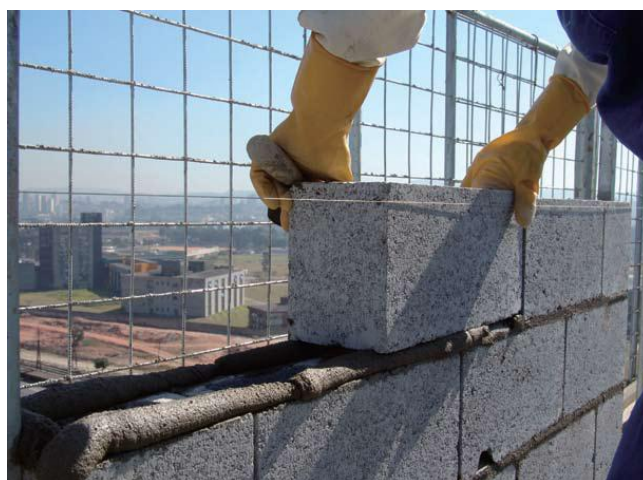
As paredes estruturais são compostas por blocos (também conhecidos como unidades), argamassa e, eventualmente, graute e armadura (SAMPAIO, 2010). A Figura 3 mostra alguns dos componentes do processo construtivo.

**Figura 3 – Detalhe dos Componentes da Alvenaria Estrutural**  
**Fonte: Tauil (2010).**

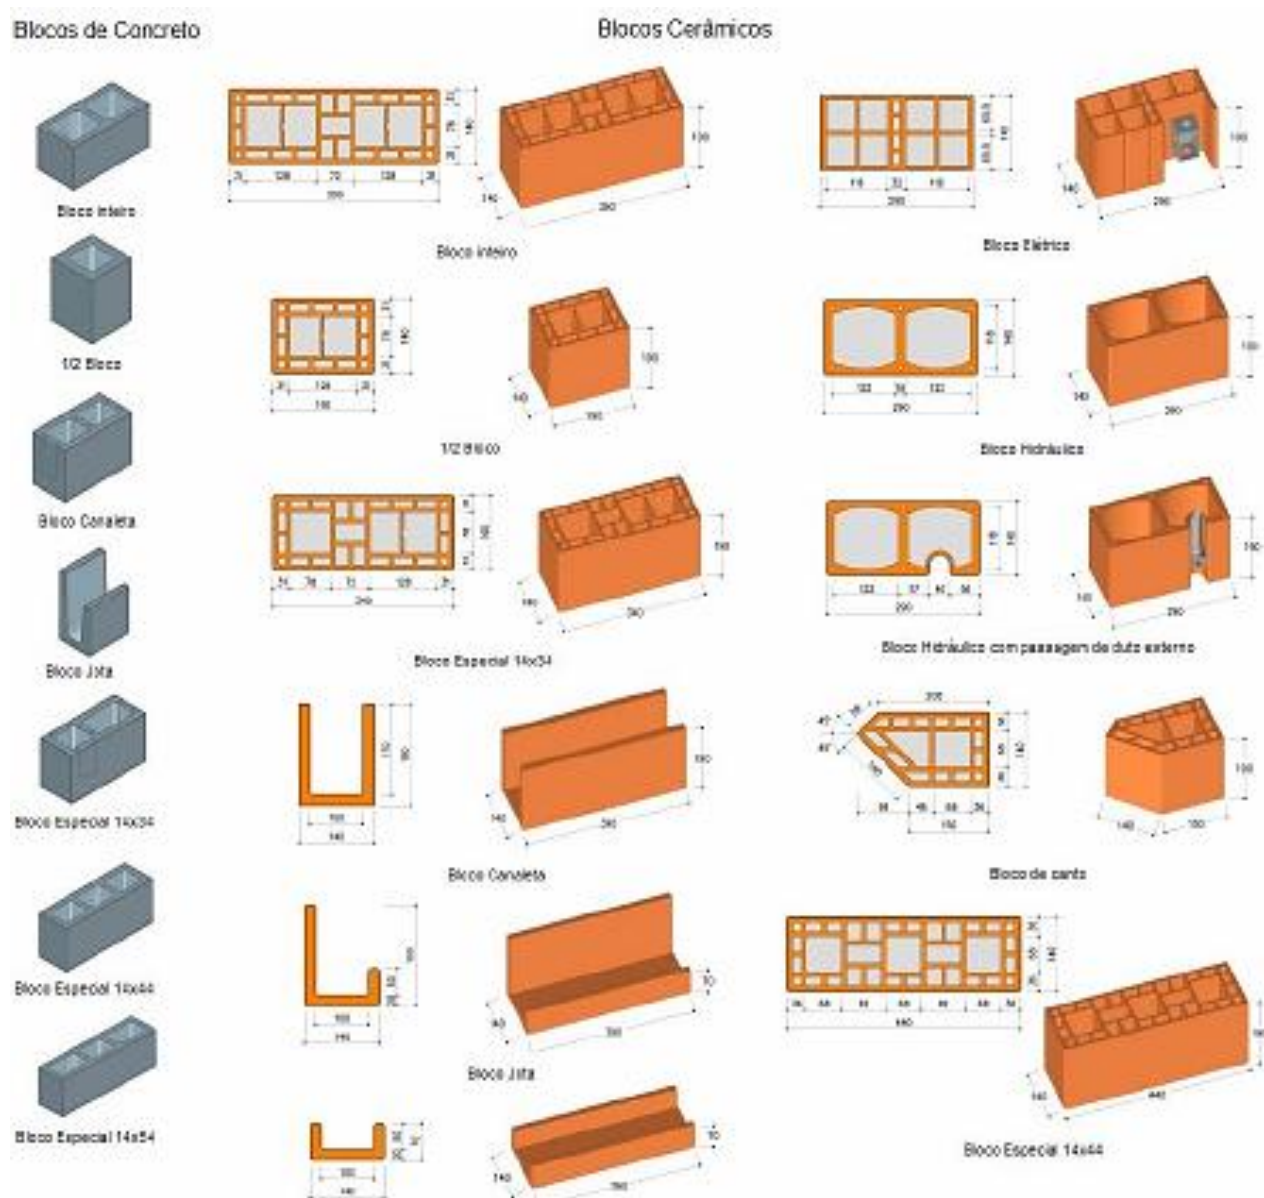
A Figura 4 ilustra os diferentes tipos de blocos encontrados para a execução de paredes de alvenaria estrutural.

**Figura 4 – Tipos de Blocos para Alvenaria Estrutural**  
Fonte: Camacho (2006).

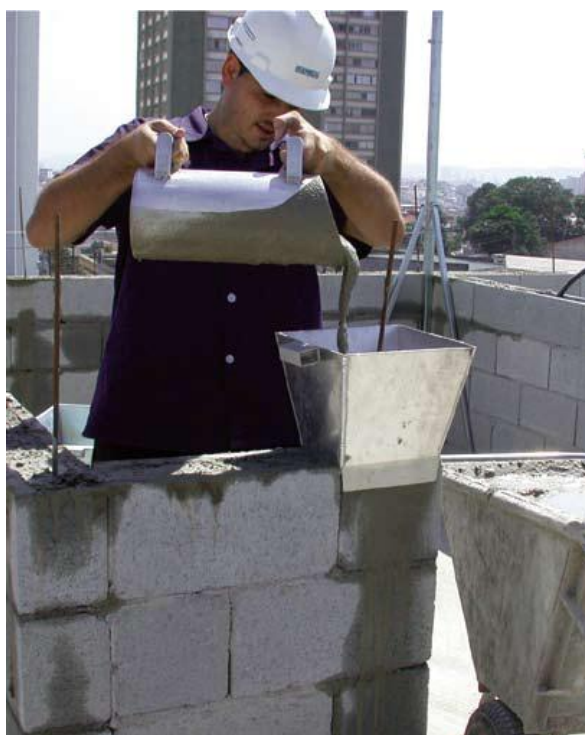
O graute, por sua vez, é responsável por solidarizar as unidades com as eventuais armaduras, garantindo o trabalho conjunto entre os outros elementos da alvenaria. Consiste em um concreto fluído e fino, composto por cimento, água, agregado miúdo e agregado graúdo de pequena dimensão (até 9,5mm). Ao preencher os espaços vazios nas unidades, aumenta a inércia da parede, contribuindo na resistência, tanto a esforços de flexão quanto ao cisalhamento e a compressão (CAMACHO, 2006) (SAMPAIO, 2010).

**Figura 5 – Grauteamento de elemento estrutural**  
Fonte: Tauil (2010).

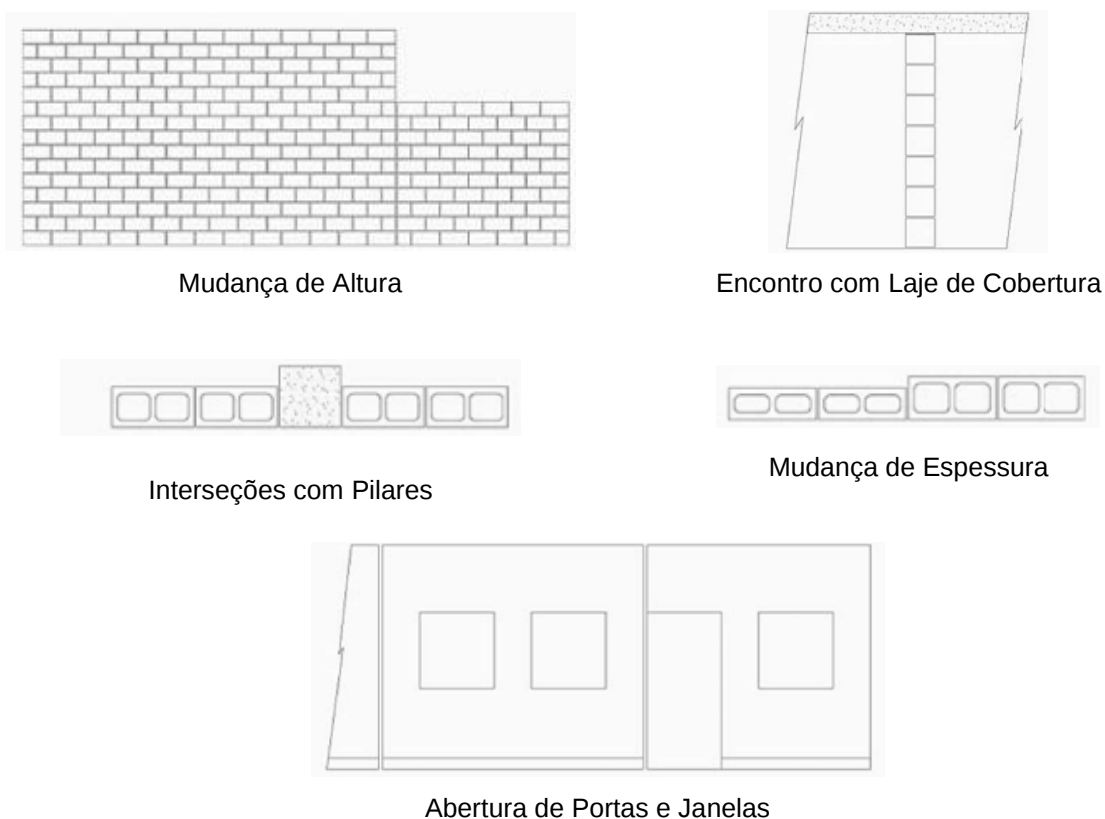
alvenaria, que varia em relação à disposição das paredes, mudanças na configuração da alvenaria, presença de aberturas, etc. Os locais onde comumente devem ser previstas juntas de movimentação são indicados Figura 7.

**Figura 7 – Recomendação de locais para juntas de Movimentação**  
**Fonte: Curtin et al (1984) apud Vilató e Franco (1998,p. 3).**

Pode-se encontrar na bibliografia sugestões quanto ao posicionamento das juntas de movimentação, conforme indica a Figura 7. A determinação da largura e espaçamento entre juntas deve levar em consideração o material que compõe cada estrutura, como regra geral, a distância entre as juntas de movimentação vertical deve ser apropriada à capacidade de deformação, não ultrapassando a deformação longitudinal induzida.

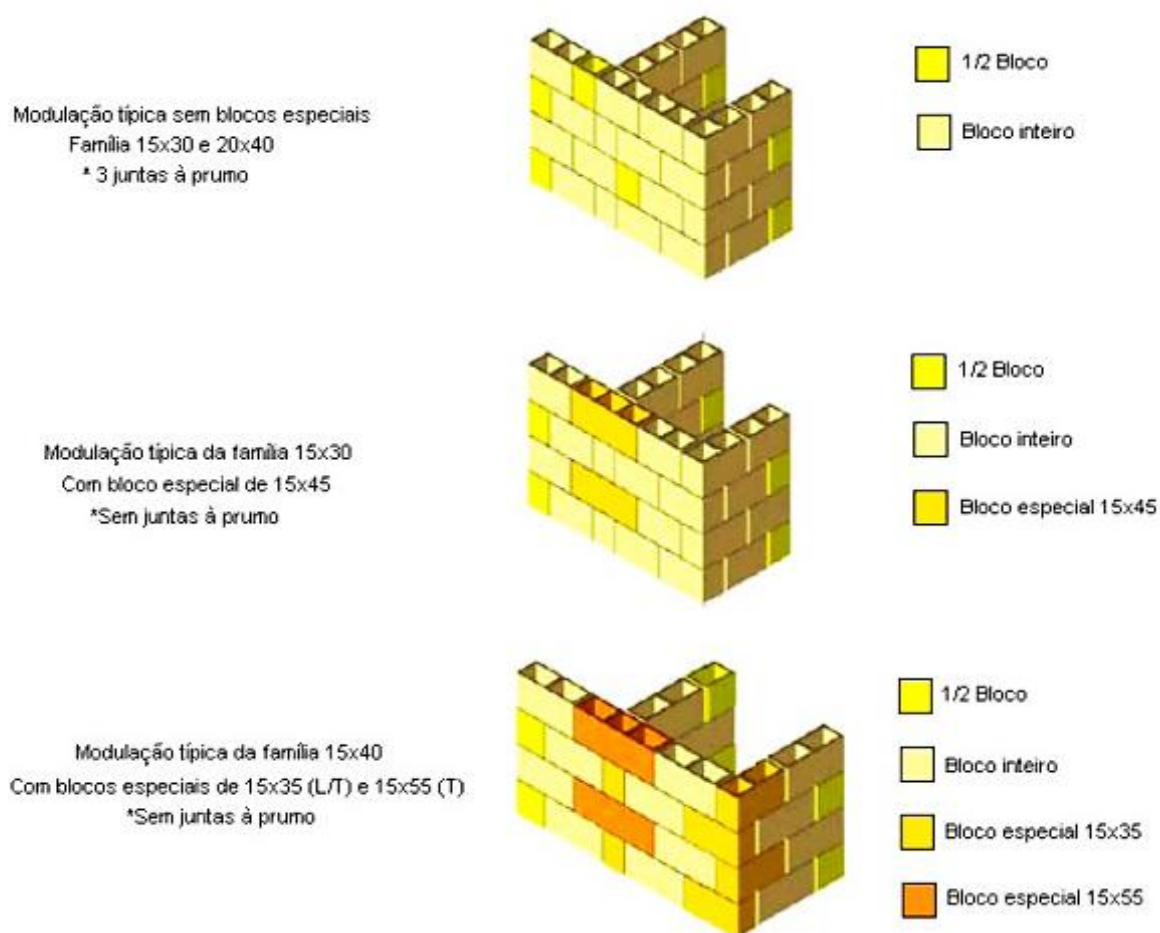
**Figura 9 – Detalhes na modulação do encontro entre paredes**  
**Fonte: Camacho (2006).**

Para que cortes nas peças sejam evitados, durante a fase de projeto é realizado o ajuste das dimensões das paredes baseando-se nas dimensões padrões dos blocos. É nessa fase que também devem ser especificadas a configuração dos encontros de paredes, pontos de grauteamento e armadura, localização das caixas de passagem das instalações, entre outros pontos importantes que precisam estar definidos antes do início da obra (CAMACHO, 2006). A modulação dos elementos que compõe as paredes é observada na Figura 9.

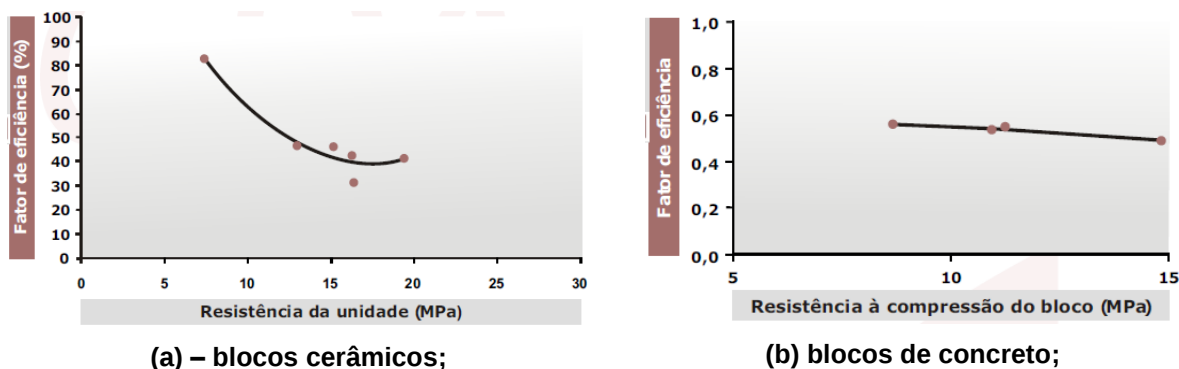
Apesar do grande papel dos blocos com relação à resistência da alvenaria, o fator de eficiência tende a diminuir na medida em que blocos mais resistentes são utilizados, conforme mostra Figura 10.

**Figura 10 – Variação do Fator de Eficiência com o aumento da Resistência dos Blocos**  
 Fonte: Roman et al (2007).

As características estruturais desempenhadas pela alvenaria são resultado das diferentes possibilidades de combinação de materiais que compõe a estrutura. O fator de eficiência da alvenaria, por exemplo, é uma relação obtida através da resistência do prisma pela resistência da unidade. Enquanto para blocos cerâmicos esse índice varia de 10% a 70%, a utilização de blocos de concreto traz valores mais eficientes - de 50% a 90% (ROMAN et al., 2007).

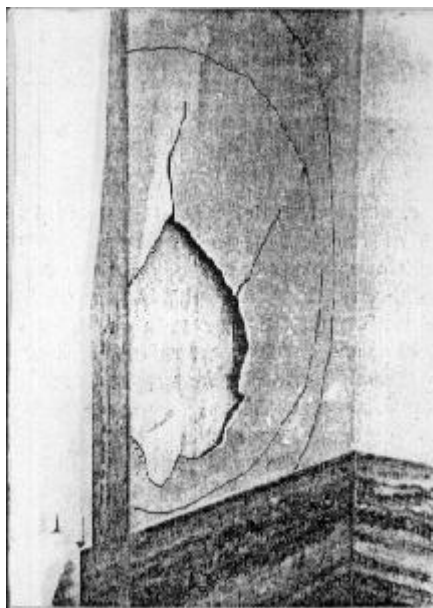
Um dos problemas mais comuns encontrados é o descolamento. Esse tipo de defeito usualmente gera a separação da camada de reboco e emboço, pela formação de bolhas cujo diâmetro aumenta progressivamente. Essa formação ocorre devido à instabilidade do volume da cal mal hidratada, que após meses da execução continua o seu processo de extinção da hidratação causando a expansão (BAUER, 1996). A Figura 11 representa essa manifestação patológica.

**Figura 11 – Aspecto típico do deslocamento da argamassa de cal no revestimento**  
**Fonte: Milito (2009).**

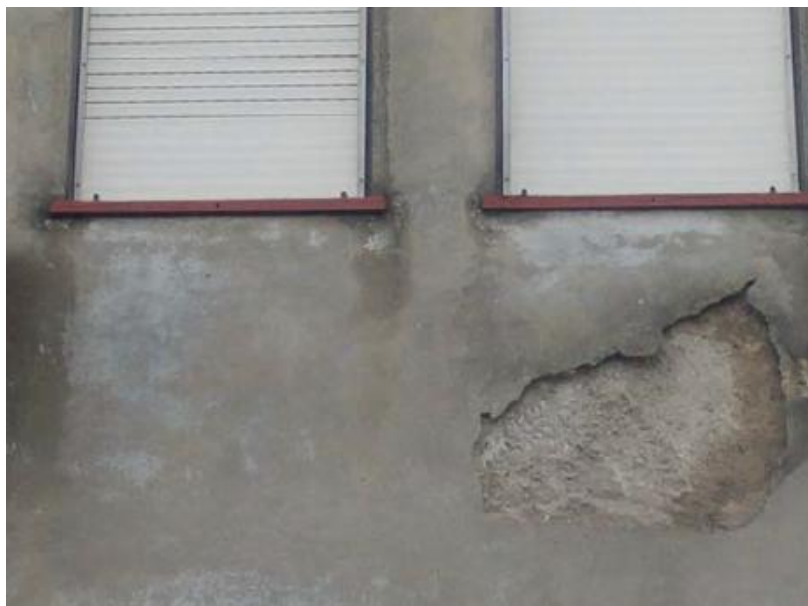
Outra forma de descolamento que se observa nas alvenarias em geral é o descolamento por placas ou pela falta de aderência (Figura 12). Geralmente as placas descolam-se entre o revestimento e a base. A camada de chapisco, que tem por função proporcionar aderência entre a alvenaria e as camadas de regularização, para que essa função seja garantida, deve respeitar as recomendações da NBR 7200: Execução de revestimento de paredes e tetos de argamassas inorgânicas – Procedimento, principalmente no que diz respeito a especificação dos materiais e a espessura da camada (ASSOCIAÇÃO..., 1998).

**Figura 12 – Perda de aderência no revestimento da parede**  
Fonte: Rosa e Martins (2005).

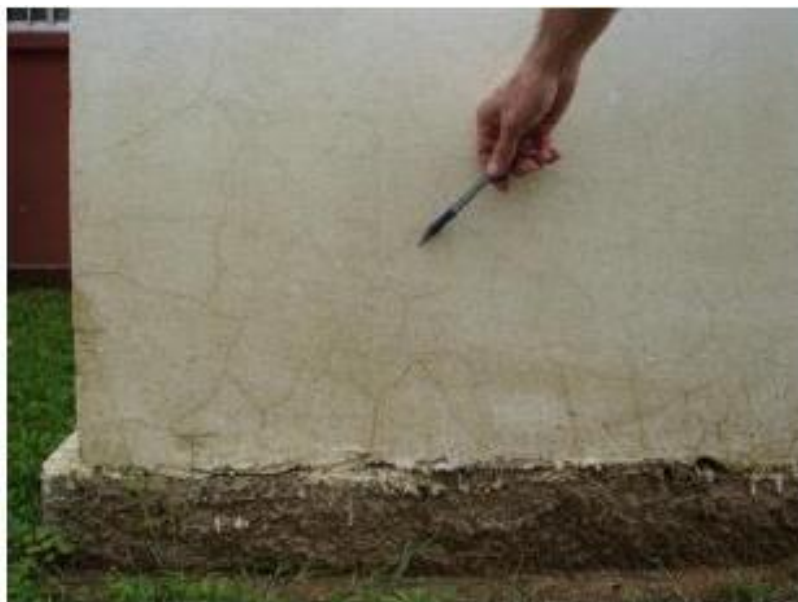
Os revestimentos podem ainda sofrer pelo aparecimento de fissuras mapeadas o qual se configuram geometricamente pela distribuição uniforme e pela formação de ângulos aproximados a 90° no cruzamento das linhas, conforme mostra a Figura 13. Geralmente aparecem devido a fatores relacionados a defeitos na

**Figura 13 – Configuração de fissuras mapeadas**  
Fonte: Richter (2007).

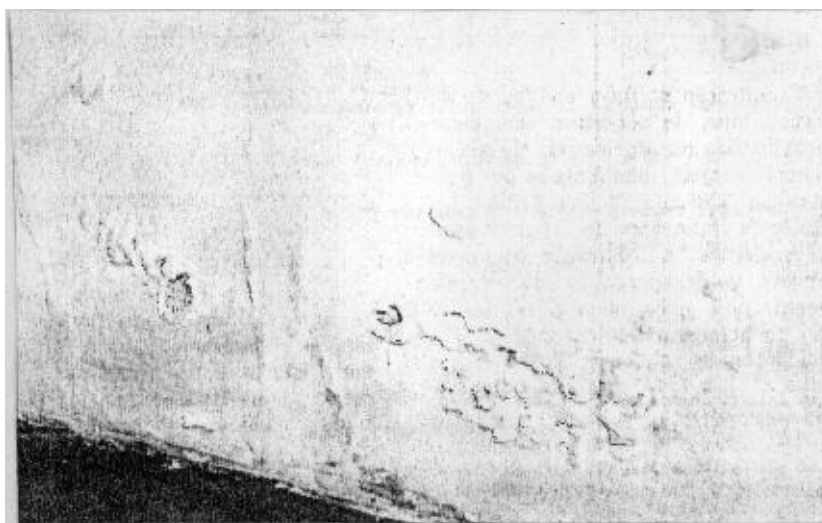
**Figura 14 – Bolor devido à umidade**  
Fonte: Milito (2009).

A umidade é comumente tratada com cautela nas construções civis, principalmente por ser agente propulsor de diversos problemas, desde os que atingem apenas as superfícies e até aos que atacam as estruturas. Manifestações como manchas de umidade, corrosão, bolor, fungos, algas, líquens, eflorescências, descolamentos de revestimentos, friabilidade da argamassa por dissolução de compostos com propriedades cimentíceas, fissuras e mudança de coloração dos revestimentos, são as diferentes maneiras com as quais o efeito da movimentação da água pode atingir nas construções. A Figura 14 apresenta um dos efeitos gerados pela infiltração de água nos revestimentos, o bolor (BAUER, 2007).

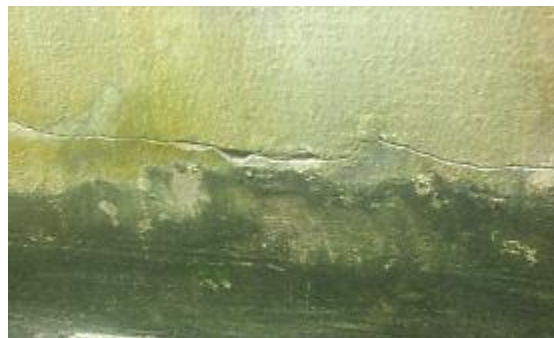
fissuras horizontais, paralelas à base, como indica a Figura 15. Cantos desabrigados, platibandas e base das paredes são exemplos típicos da ocorrência desse tipo de patologia. Pontos que possuem um contato mais direto com a água são mais suscetíveis a essas anomalias, já que as fiadas acima apresentam geralmente uma maior insolação e perda de água por evaporação.

**Figura 15 – Fissuração horizontal na base da alvenaria por movimentações higroscópicas diferenciadas**

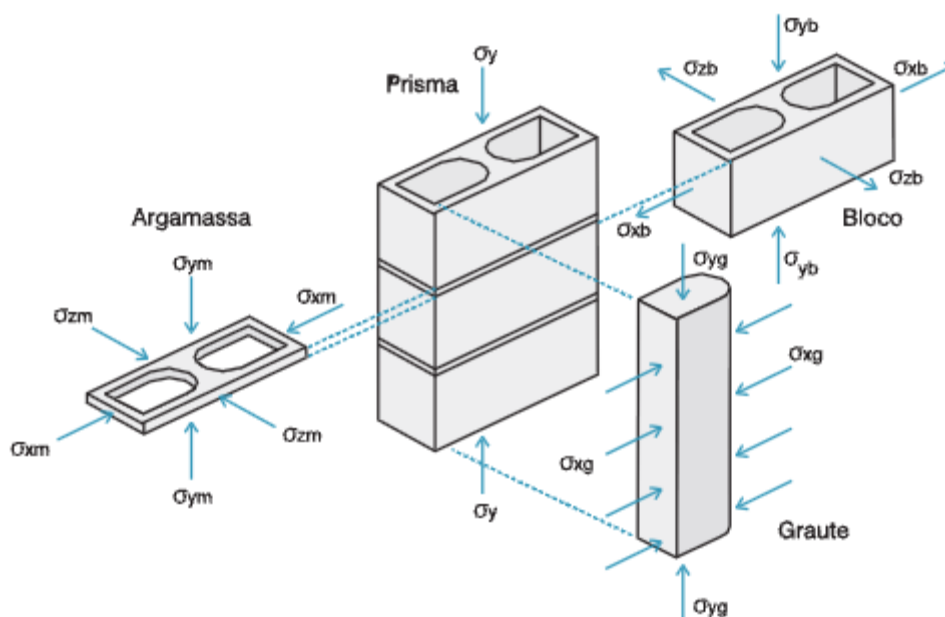
Quando solicitada à compressão no sentido vertical, a alvenaria, pelo efeito de Poisson, deforma-se lateralmente. Para conseguir distribuir os esforços e até mesmo pequenas deformações, a junta precisa ter certa flexibilidade, mais do que possui o bloco. Dessa forma a junta tende a se expandir mais no sentido perpendicular à aplicação do carregamento, originando tensões de compressão lateral na argamassa e, para que seja mantido o equilíbrio de tensões, o bloco fica sujeito a tensões de tração, conforme ilustra a Figura 17 (FREITAS, 2008).

**Figura 17 – Distribuição das Tensões Verticais e Horizontais nos Materiais.**  
**Fonte: Mohamad, Lourenço e Roman (2008).**

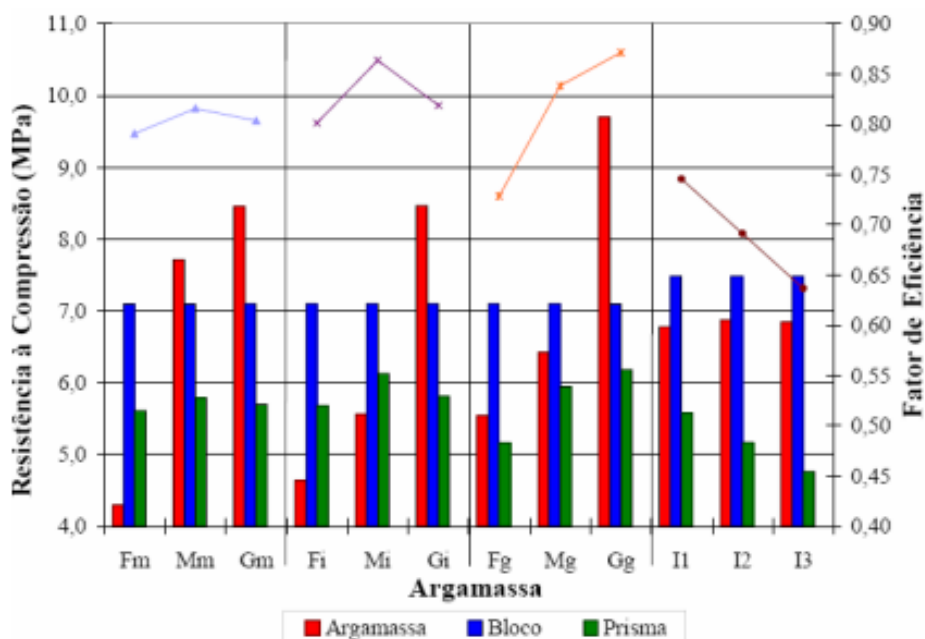
A Figura 18 mostra as resistências dos elementos e sua influência na resistência da parede de alvenaria.

**Figura 18 – Resistência à compressão dos elementos e do prisma**  
Fonte: Freitas (2008).

Uma argamassa que possui metade da resistência do bloco dificilmente apresentaria uma influência negativa para a parede e, quando a argamassa assume valores maiores que o dobro do resistido pelas unidades, o ganho de resistência para a parede pode ser considerado pouco. Argamassas muito resistentes podem trazer efeitos indesejáveis à parede, como a contribuição para uma ruptura frágil,

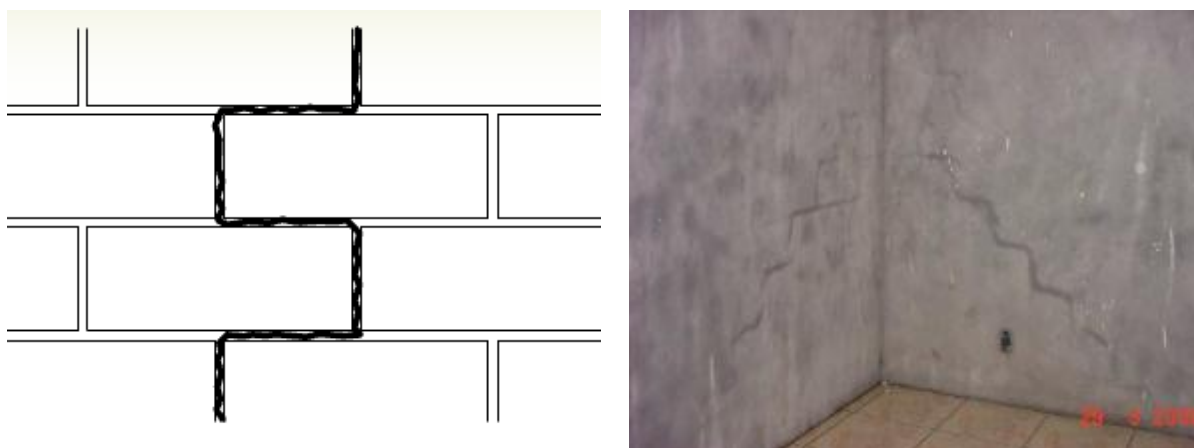
**Figura 19 – Fissura escalonada**  
Fonte: Bauer (2007) e Casali (2008), respectivamente.

O efeito gerado conforme exemplifica a Figura 19 pode levar o bloco a sofrer fendilhamento como também gerar o esmagamento da argamassa (PINHEIRO, 2009).

As fissuras escalonadas aparecem por meio de diversos fatores que geram tensões, podendo provocar o destacamento entre a argamassa e os blocos. A resistência à tração e cisalhamento da argamassa e dos blocos, além da aderência da argamassa ao substrato, intensidade da movimentação e propriedades elásticas dos materiais, podem contribuir ao aparecimento desse tipo de anomalia

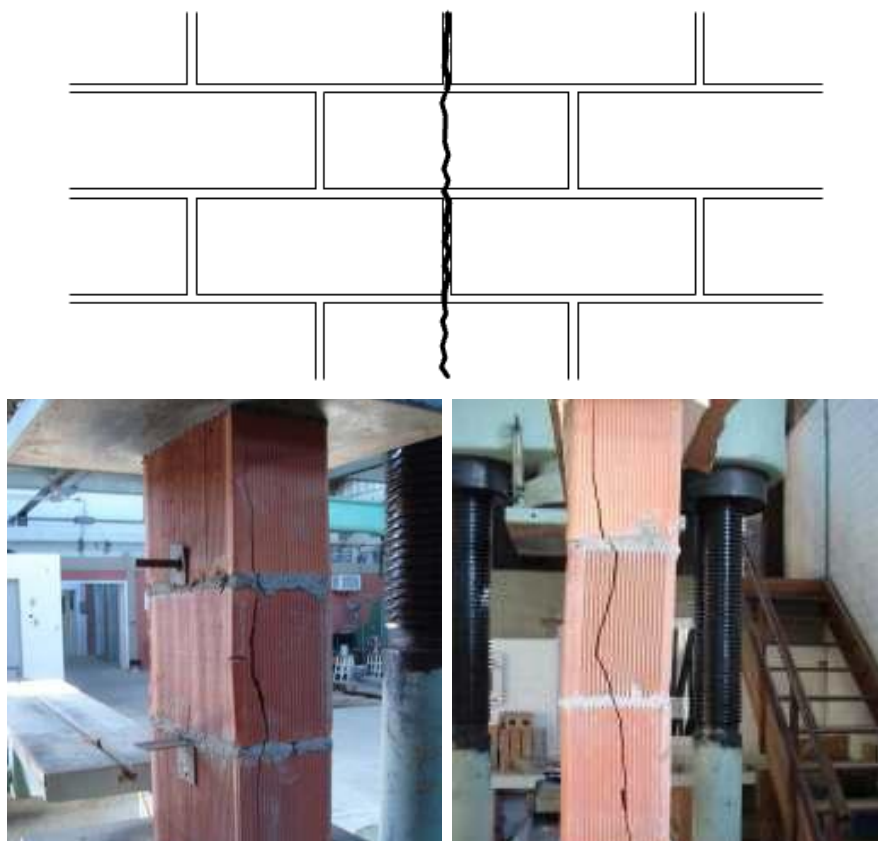
Quando as cargas a que a parede está submetida são maiores que a resistida pela parede, de forma que a resistência à tração do bloco vazado de concreto é igual ou inferior à resistência à tração da argamassa, surgem fissuras que atravessam os blocos na vertical, conforme ilustra a Figura 20.

A configuração típica entre as duas patologias difere no modo em que os componentes da alvenaria agregam-se entre si. Para o caso da Figura 20, o comportamento apresentado pela fissura – predominantemente reta e ortogonal à direção dos esforços de tração –, configura-se por uma alvenaria homogênea, onde há boa aderência entre os elementos – bloco e argamassa, enquanto para a Figura 19, uma alvenaria heterogênea, com baixa aderência entre os componentes, tende a apresentar fissuras nessa interface, mostrando-se em linhas quebradiças ou acompanhando as fiadas (MAGALHÃES, 2004).

**Figura 20 – Fissura Vertical devido à resistência inferior dos blocos**  
**Fonte: Bauer (2007) e Pinheiro (2009), respectivamente.**

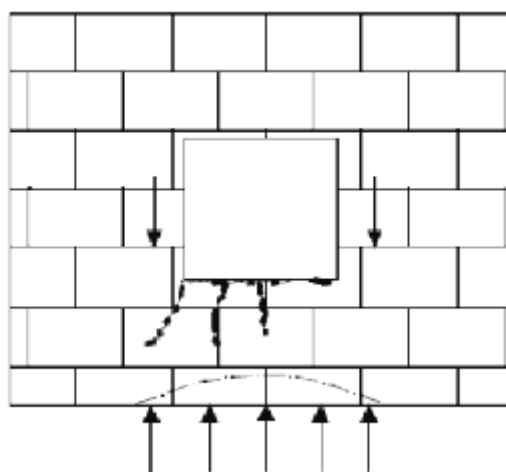
Peitoris de janela são regiões onde comumente há concentração de tensões. Nessa região, devido a sobrecarga, pode haver a ocorrência de fissuras se manifestando de forma vertical conforme ilustrado na Figura 23 (SAMPAIO, 2010).

**Figura 23 – Concentração de tensões sob abertura**  
**Fonte: Thomaz (2001) apud Sampaio (2010).**

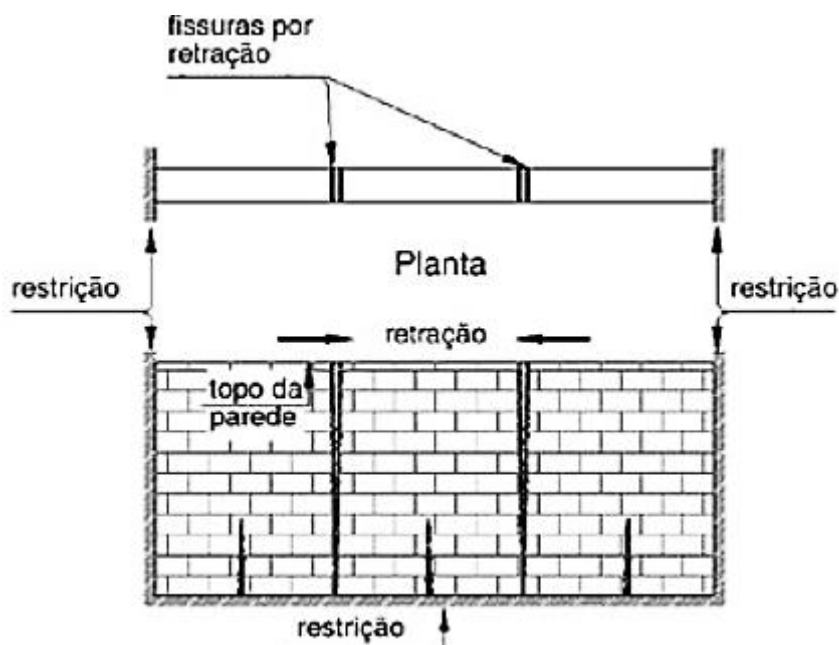
Figura 24 – Restrições à retração: intertravamento por painéis.  
Fonte: Parsekian et al, (2006).

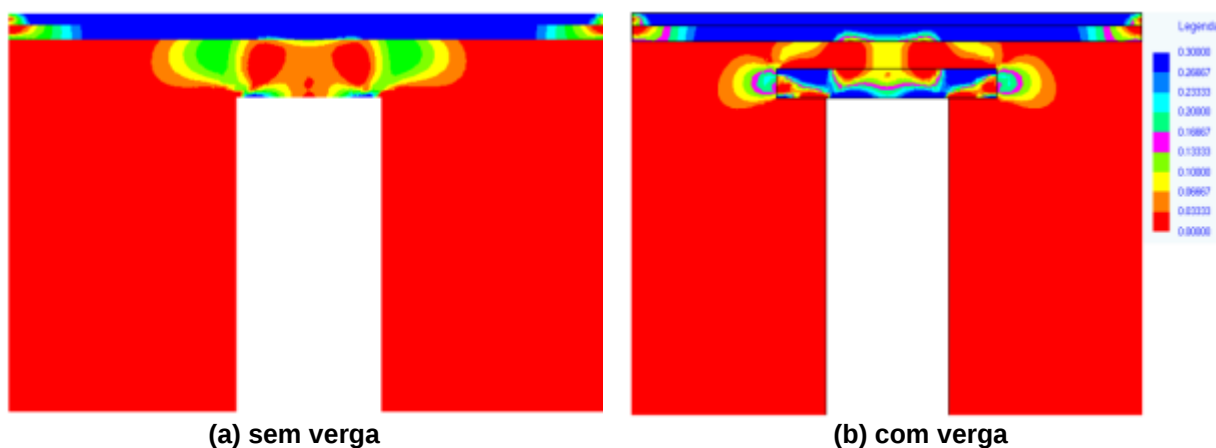
Essa concentração de tensões pode ser observada através da Figura 26(a), que representa a simulação de um painel de alvenaria estrutural sem elemento de distribuição dos esforços sobre o vão.

Figura 26 – Distribuição de Tensão de tração sobre porta  
Fonte: Sampaio (2010).

Observando a Figura 26 e Figura 27, o que se verifica é que as laterais das aberturas não sofrem com a concentração de tensão de tração, sendo nula nessa localidade (SAMPAIO, 2010).

A Figura 26 (b) e a Figura 27 (b) apresentam também representação da absorção das tensões de tração pela verga e contraverga, que permite observar melhor distribuição das tensões.

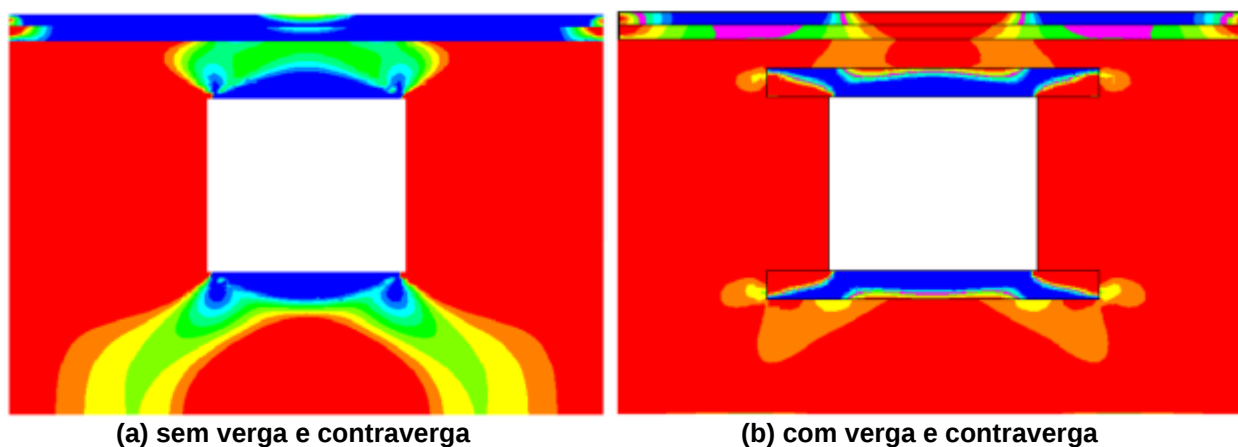
Figura 27 – Distribuição de Tensão de tração no entorno da janela  
Fonte: Sampaio (2010).

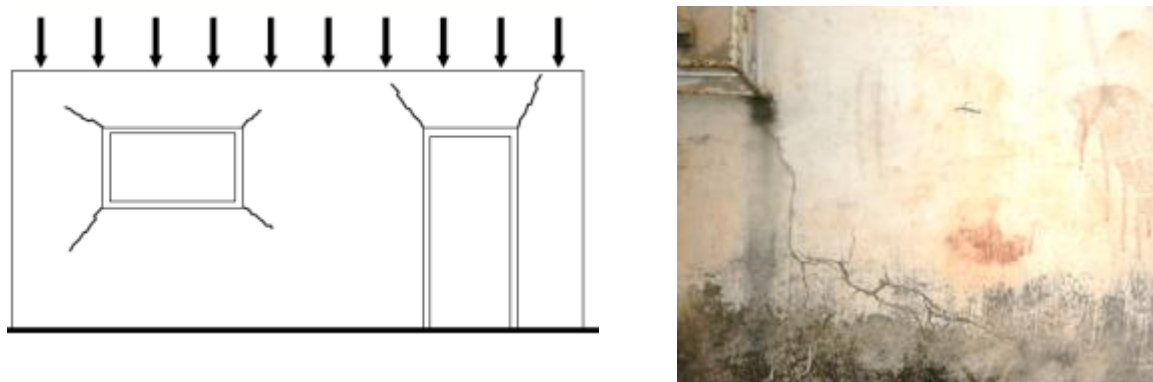
Em casos onde há inexistência de vergas e contravergas ou mesmo o seu subdimensionamento, os painéis podem estar suscetíveis ao aparecimento de fissuras. As fissuras se desenvolvem a partir dos vértices das aberturas, geralmente adquirindo a forma diagonal (SAMPAIO, 2010). A configuração típica de fissuras originadas devido a sobrecarga nos pontos de abertura é apresentada na Figura 28.

**Figura 28 – Fissuras oriundas da concentração de tensão no entorno dos vãos**  
Fonte: Bauer (2007) e Menezes e Forte (2009), respectivamente.

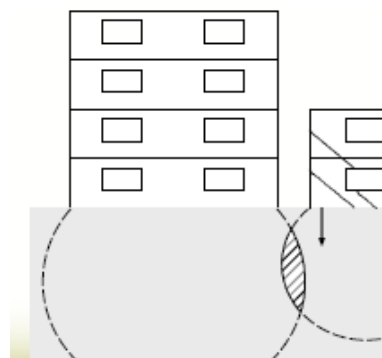
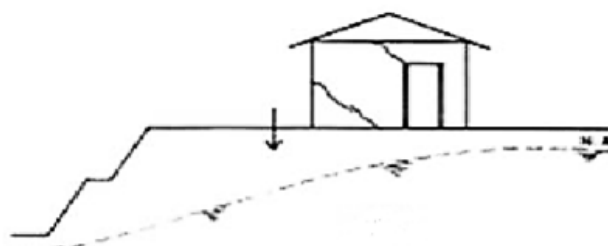
Esses recalques promovem o aparecimento de fissuras geralmente inclinadas ou verticais que costumam se localizar próximas ao primeiro pavimento da edificação, em direção ao ponto onde ocorreu o maior recalque (SAMPAIO, 2010). A Figura 29 ilustra diferentes formas de origem do recalque.

(a) acomodação de fundações

(b) influência de fundações vizinhas

(c) rebaixamento de lençol freático

**Figura 29 – Recalque produzido por movimentação das fundações**  
 Fonte: Bauer (2007) e Thomaz (2001) apud Sampaio (2010).

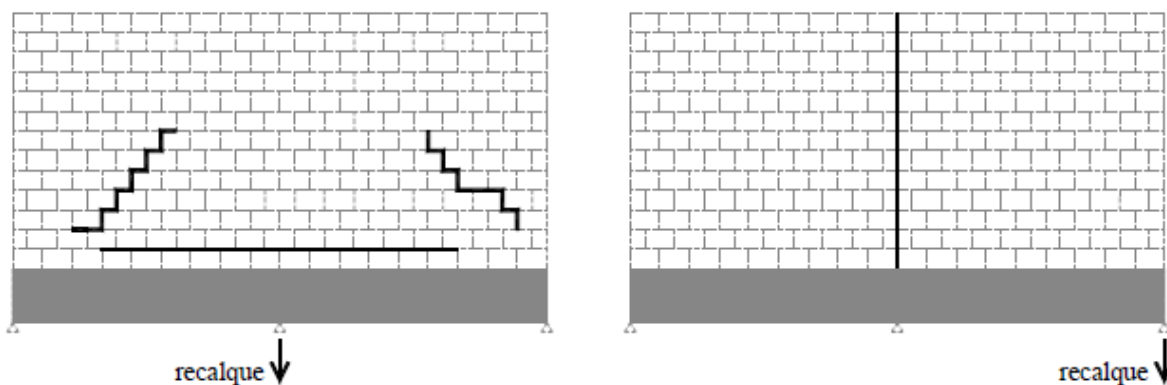
De forma geral, as fissuras geradas por recalque assumem diferenciados aspectos em função do apoio deslocado. Para painéis de alvenaria sem aberturas, as fissuras ocorrem comumente conforme mostra a Figura 32.

**Figura 32 – Aspecto provável das fissuras de recalque em painéis sem abertura**  
**Fonte: Holanda Júnior (2002).**

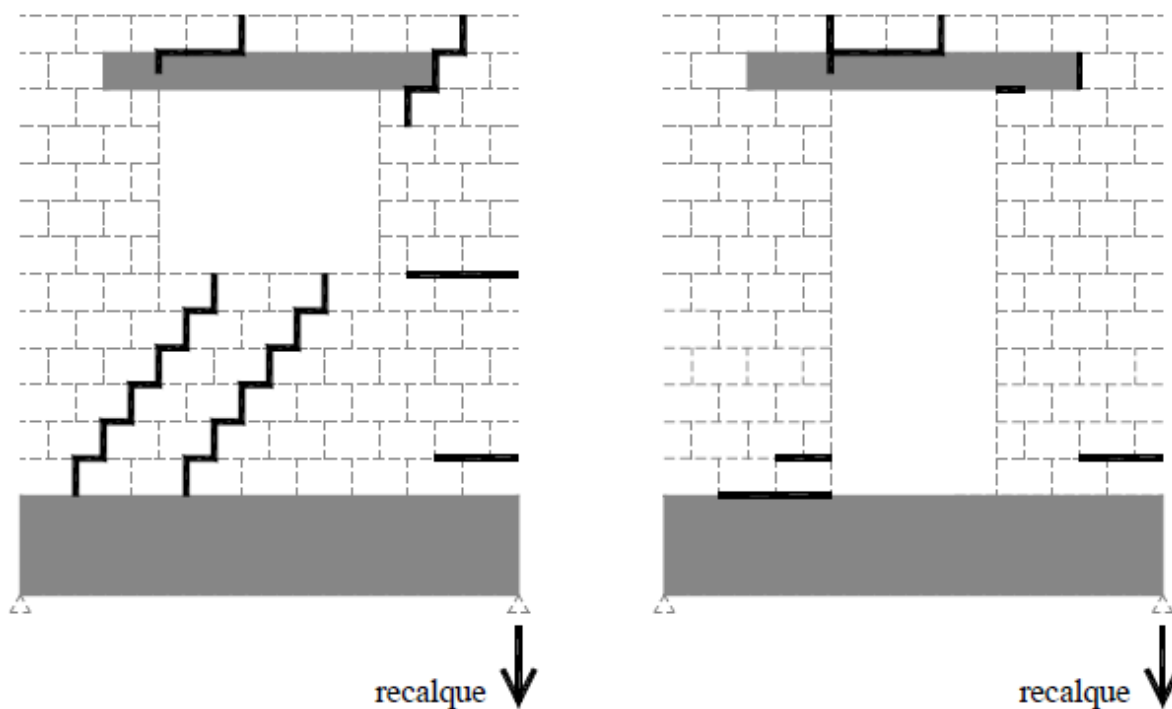
Já para painéis com aberturas, a configuração básica apresentada pela fissura é conforme mostra a Figura 33, observando que não há diferença em função do apoio que houve o recalque.

**Figura 33 – Aspecto provável das fissuras de recalque em painéis com abertura.**  
**Fonte: Holanda Júnior (2002).**

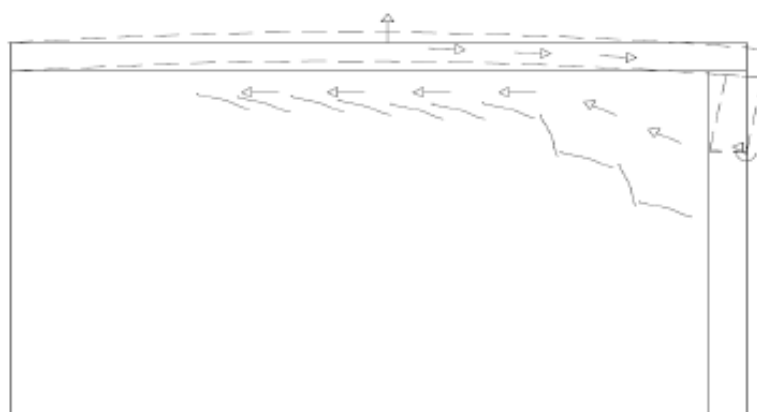
Outro tipo de fissura que pode ocorrer devido às restrições impostas pelas paredes à laje, é a fissura em forma de escamas - horizontais com componentes inclinados, conforme mostra a Figura 36 (MAGALHÃES, 2004).

**Figura 36 – Movimentação térmica da laje**  
**Fonte: Eidt (2010).**

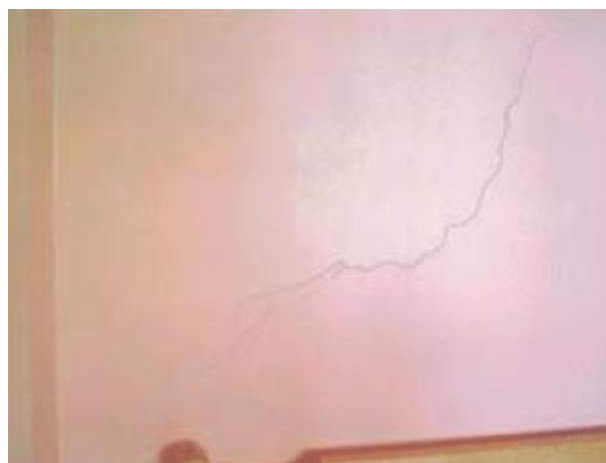
As paredes paralelas à dimensão da laje que tem maior deformação também podem sofrer pela ação de manifestações patológicas (perpendicular às fachadas). As fissuras originadas nesse caso costumam vir acompanhadas de outras manifestações comuns referentes à movimentação da laje, como as descritas anteriormente. Comumente apresentam-se em  $45^\circ$  em direção à laje do teto, podendo ainda, devido a fraca aderência bloco-argamassa, apresentar-se de forma escalonada, conforme pode ser observado na Figura 38.

**Figura 38 – Fissuras em paredes paralelas ao sentido da deformação predominante da laje**  
**Fonte: Magalhães (2004).**

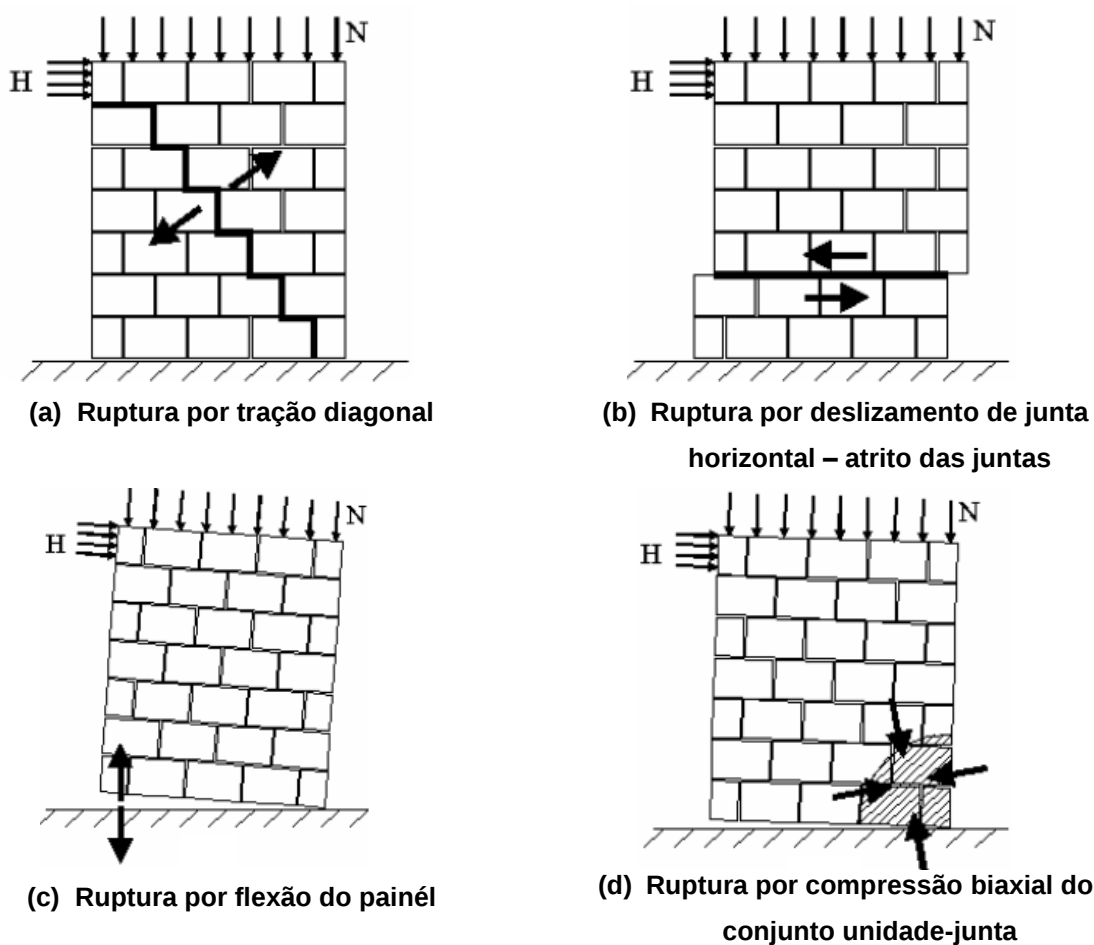
As paredes de alvenaria estão submetidas, geralmente, a diversas condições de carregamento e a falha pode ocorrer de diversas maneiras. Principalmente, os carregamentos decorrentes de forças gravitacionais e horizontais são tomados com maior cautela, e considerados atuando simultaneamente em função de projeto. Em função da combinação de carregamentos, os modos de falha que comumente ocorrem nas estruturas em alvenaria são observados na Figura 40.

**Figura 40 – Modos de Falha da Alvenaria Estrutural**  
 Fonte: Ramirez (2007).

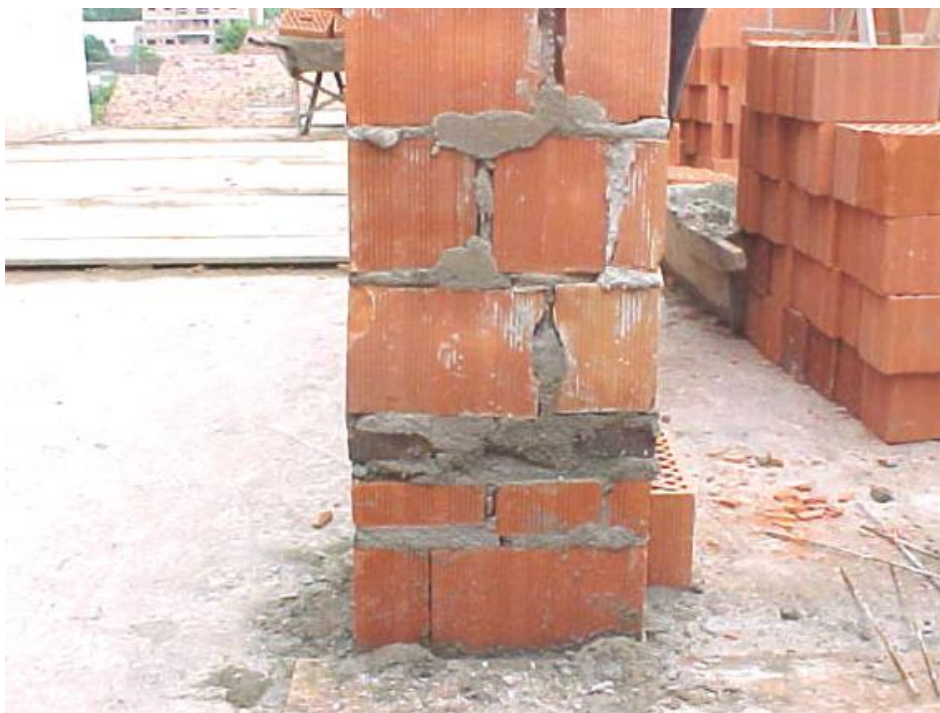
A etapa de detalhamento tem grande importância na eficácia do projeto. O projeto de alvenaria estrutural deve apresentar os desenhos técnicos necessários de todas as plantas de fiadas diferenciadas, elevações também são essenciais para o entendimento adequado. A Figura 41 mostra um tipo de erro de execução, devido a falta de informações de projeto.

**Figura 41 – Falta de detalhamento pode levar ao imprevisto na execução**  
**Fonte: Roman et al. (2007).**

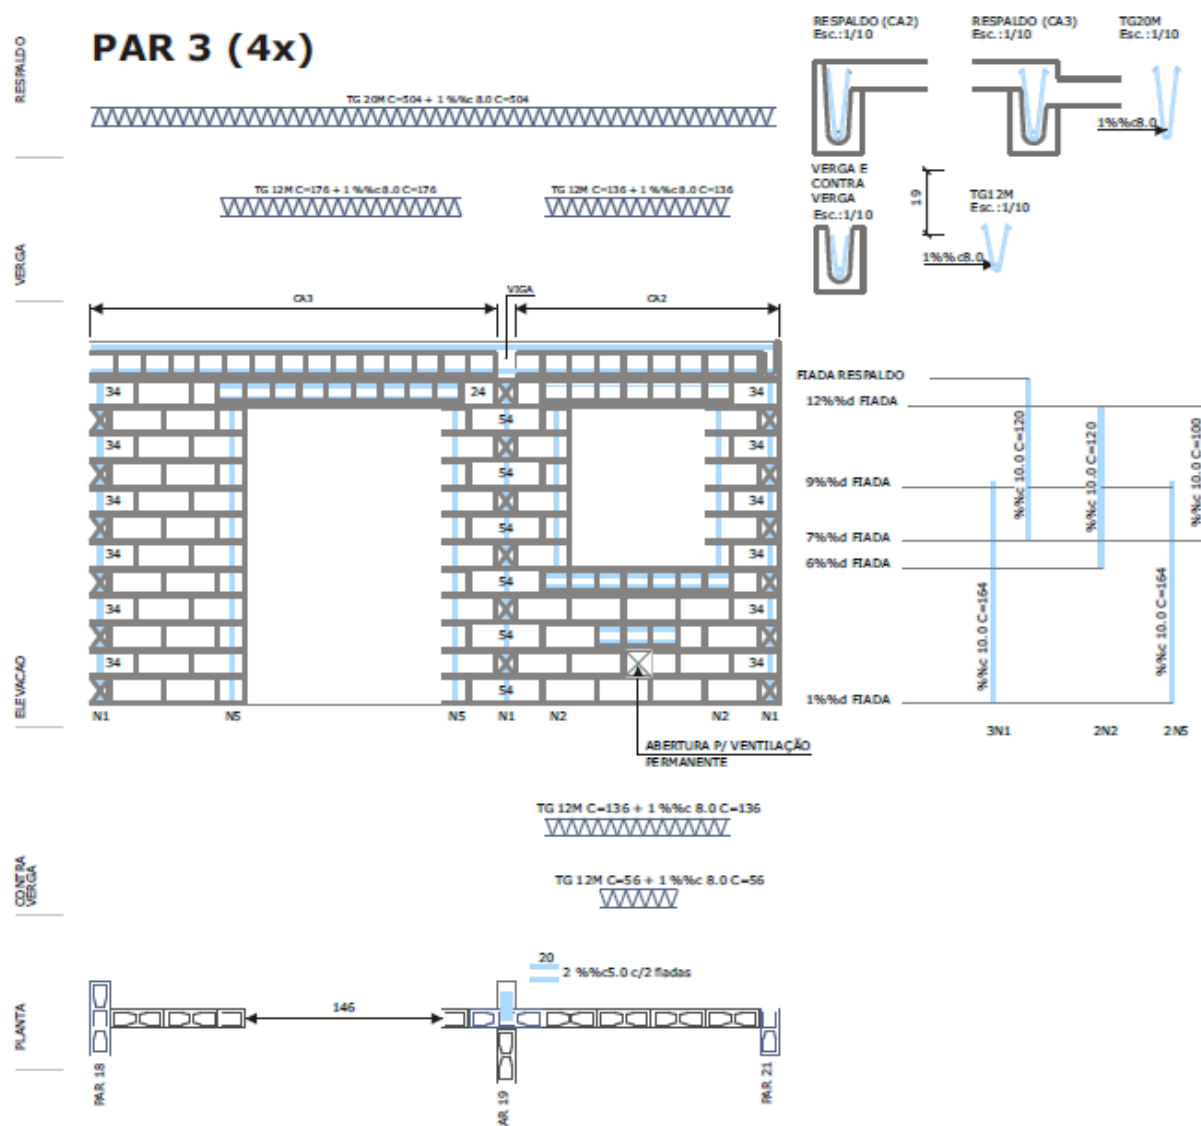
A Figura 43 apresenta um exemplo dos desenhos que podem compor a prancha de paginação das paredes.

Figura 43 – Exemplo dos detalhes de um projeto de paginação  
Fonte: Roman et al (2007).

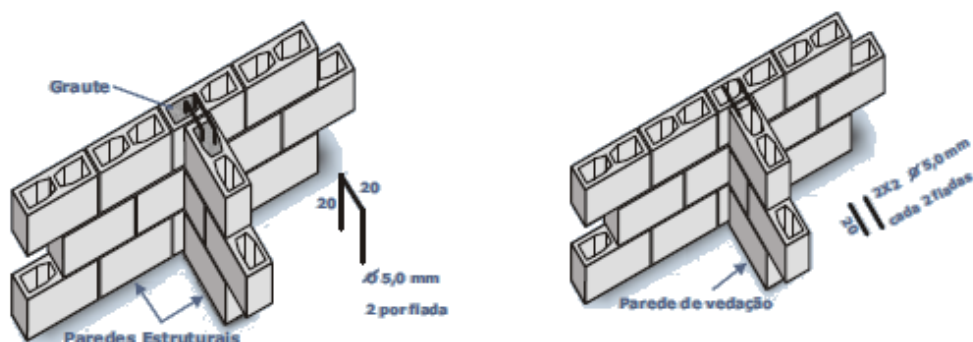
A Figura 44 mostra como pode ser feito o detalhamento das amarrações entre paredes.

Figura 44 – Detalhe da amarração entre paredes por meio de grampos em aço  
Fonte: Roman et al. (2007).

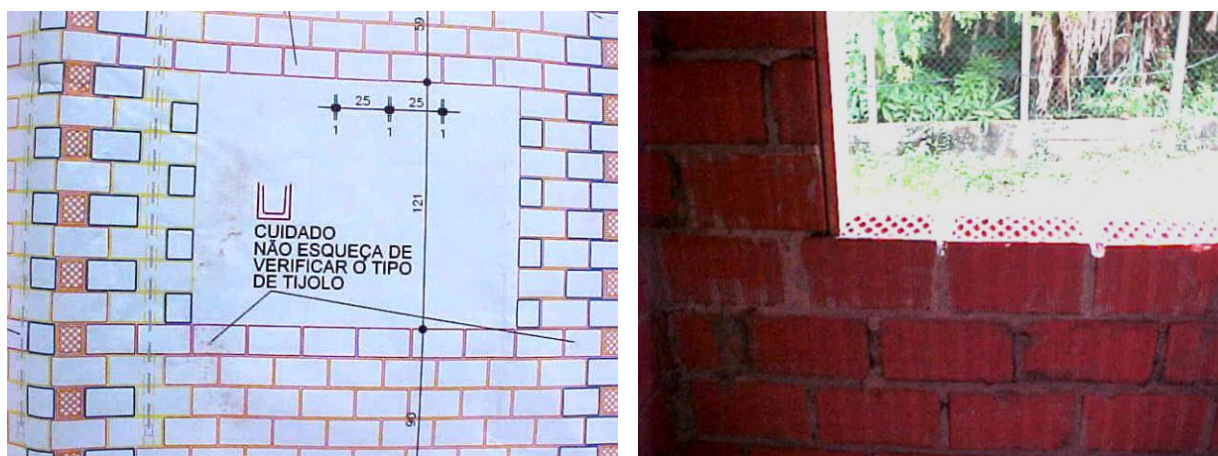
A Figura 45 mostra um exemplo de falta de cuidado durante a execução, o que pode levar ao aparecimento de patologias. Nesse caso houve o desrespeito do projeto durante a execução, esquecendo-se de executar um elemento de grande importância: a contraverga.

**Figura 45 – Descuido na execução**  
Fonte: Roman et al. (2007).

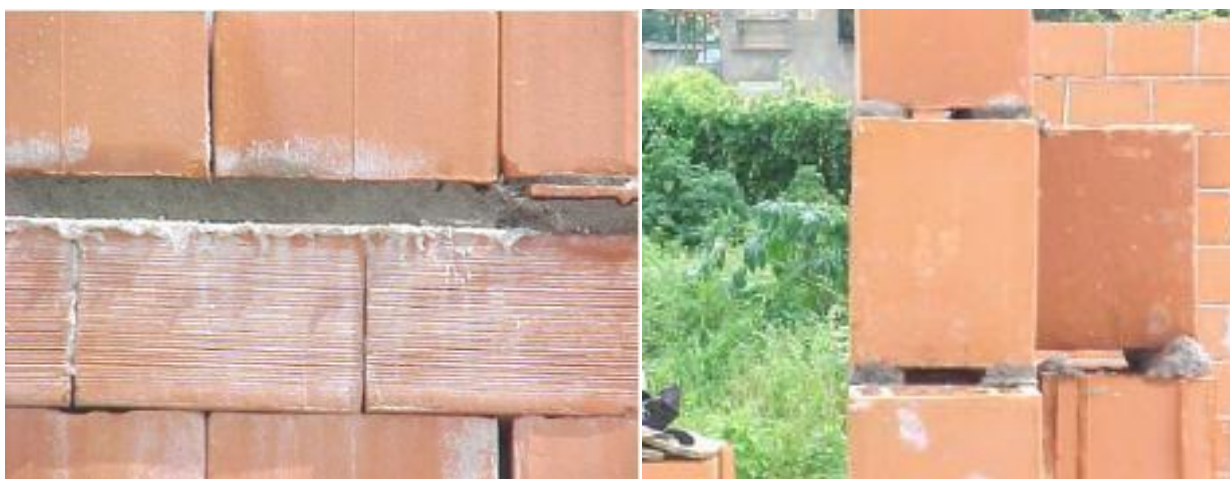
As juntas tem influente contribuição na resistência da alvenaria e assim, para que se atinja o desempenho esperado em projeto, é preciso que o preenchimento das juntas seja executado corretamente para se evitar perdas de resistência imprevistas. Juntas horizontais quando não preenchidas por completo podem reduzir a capacidade resistente à compressão da alvenaria enquanto as juntas verticais podem reduzir, além da resistência à compressão a resistência ao cisalhamento e a flexão da parede. Quando as juntas tem espessuras variáveis durante o painel de alvenaria ou apresentam-se muito espessas, problemas também poderão aparecer – vide a Figura 46.

**Figura 46 – Variação na espessura das juntas**  
**Fonte: Roman et al. (2007).**
