**UNIVERSIDADE TECNOLÓGICA FEDERAL DO PARANÁ**  
**DEPARTAMENTO ACADÊMICO DE CONSTRUÇÃO CIVIL**  
**CURSO DE ENGENHARIA CIVIL**

**INSPEÇÃO EM ESTRUTURAS DE ALVENARIA EM BLOCOS  
ESTRUTURAIS**

**TRABALHO DE CONCLUSÃO DE CURSO**

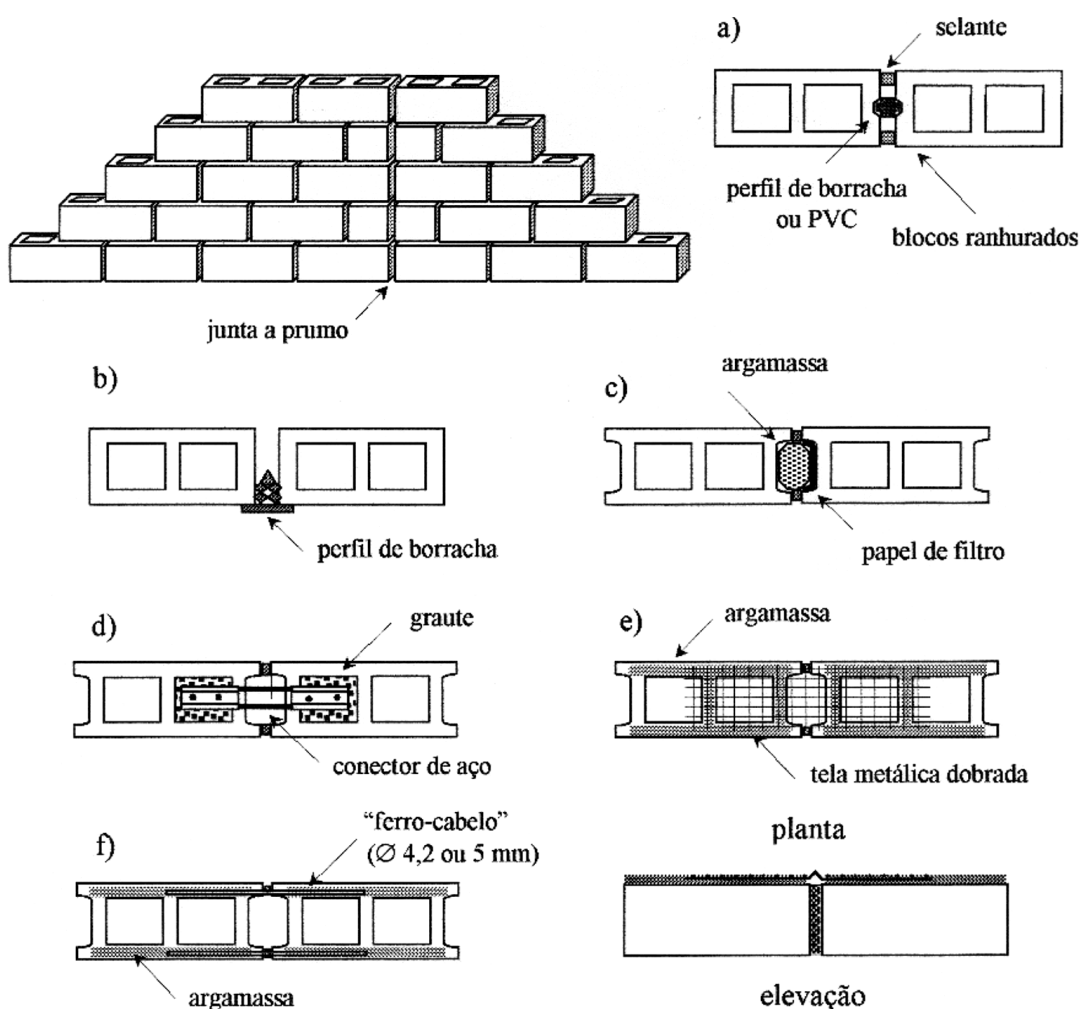
A movimentação da estrutura é controlada em função da sua extensão e através de restrições. Para evitar o elevado grau de restrições, boas práticas recomendam a inclusão das juntas, em casos específicos, como mostra a Figura 47 (VILATÓ e FRANCO, 1998).

**Figura 47 – Tipos de juntas de movimentação**  
**Fonte: Vilató e Franco (1998).**

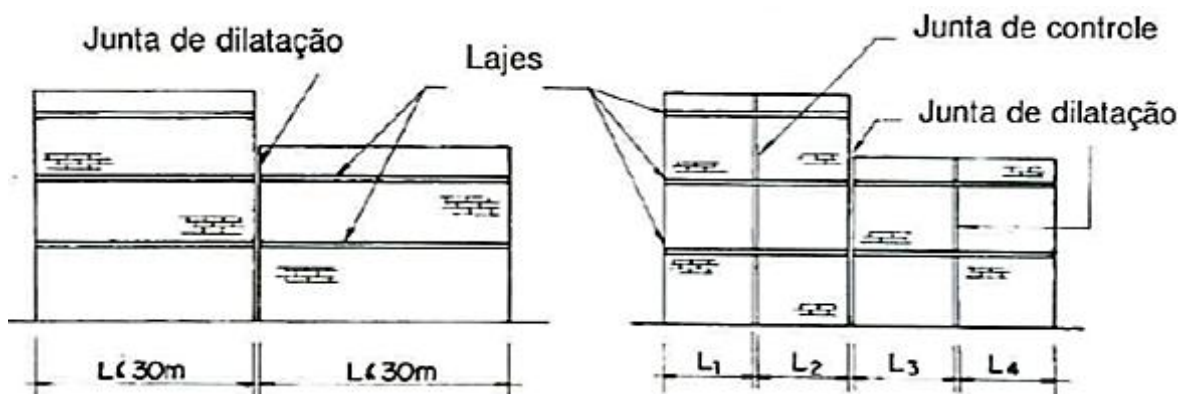
Além das juntas de controle, que de acordo com a NBR 8798 são usualmente verticais e interrompidas, seccionando todos os elementos, em alguns casos juntas de dilatação também são necessárias, seccionando todos os componentes estruturais, isolando trechos da construção. A configuração dessas juntas pode ser observada na Figura 48 (ASSOCIAÇÃO..., 1995).

**Figura 48 – Comparação entre juntas de dilatação e de controle**  
 Fonte: Duarte (1999) apud Richter (2007,p. 49).

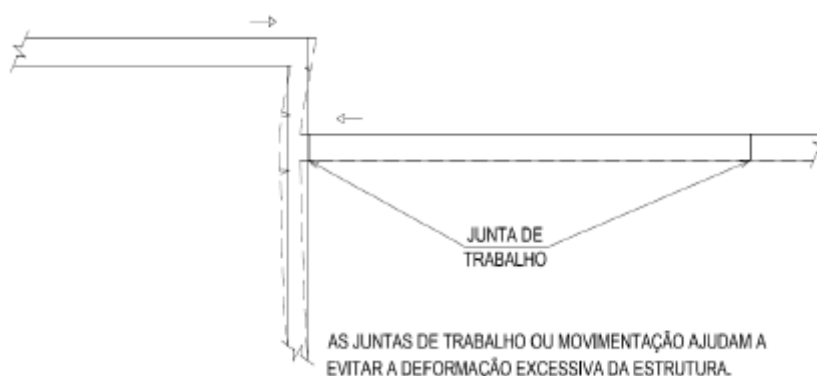
Em alguns casos, a alta exposição de certas fachadas à radiação solar, faz com que seja necessária a implantação de juntas, evitando a concentração de tensões nas fachadas transversais devido à dilatação térmica, conforme mostra a Figura 49.

**Figura 49 – Função das Juntas de Controle**  
 Fonte: Eidt (2010).

Nessa situação podem ser utilizadas duas formas de controle para evitar que patologias se manifestem nessas regiões: através das juntas de controle, onde é liberada a movimentação; ou por meio da restrição, com a colocação de armaduras horizontais na alvenaria reforçadas com graute. No último caso,

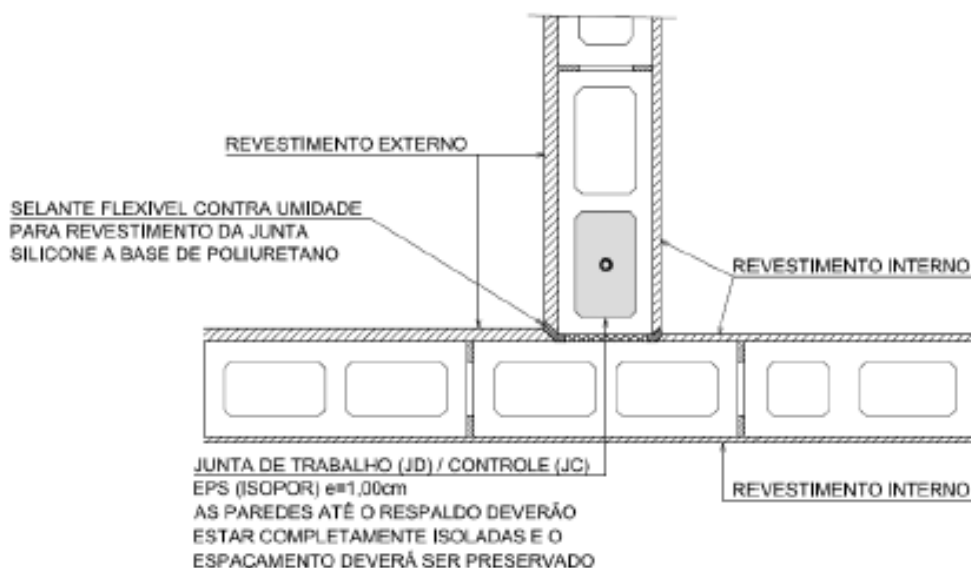
Uma das formas de evitar a concentração de tensões é utilizando a técnica mostrada na Figura 50 e Figura 51.

**Figura 50 – Junta de controle no encontro de paredes**

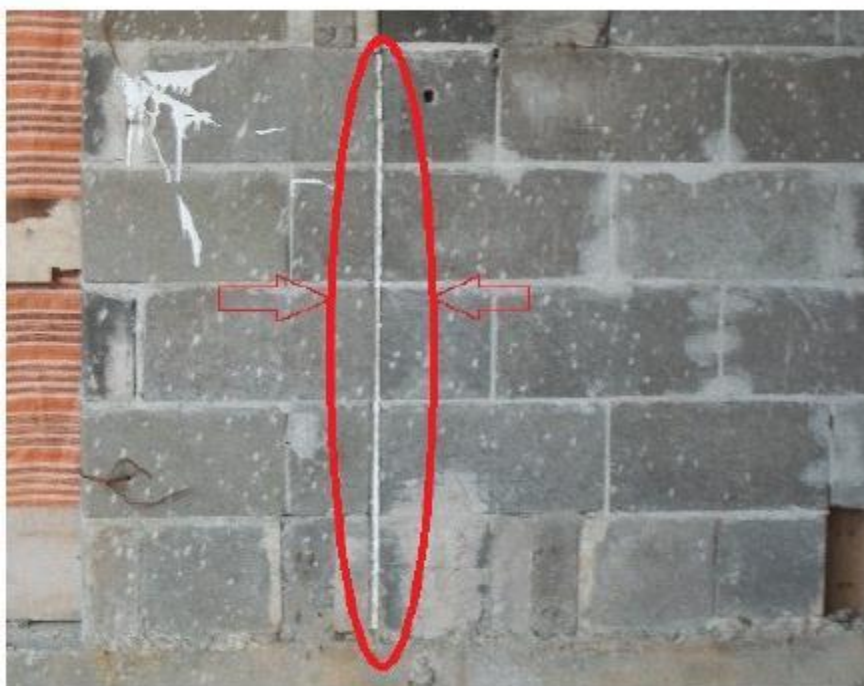
**Figura 51 – Junta de trabalho entre panos de alvenaria**

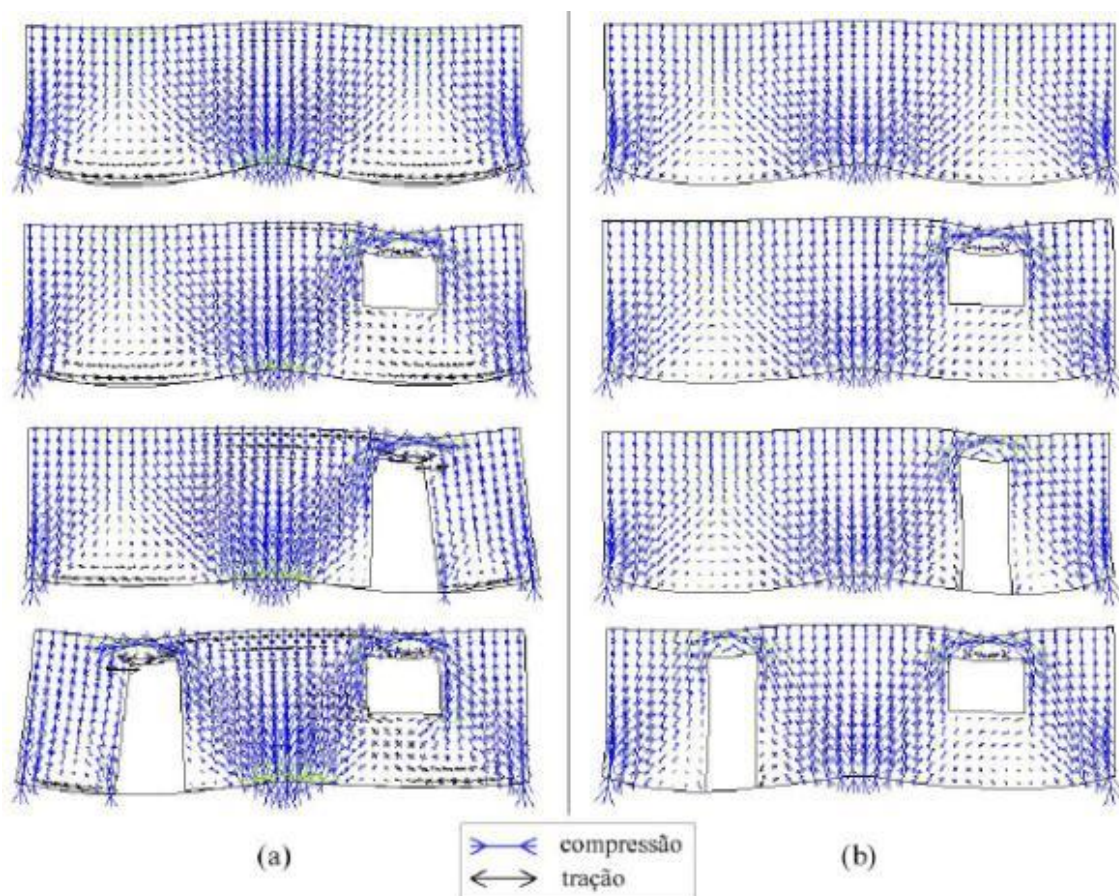
A Figura 54 apresenta uma análise das solicitações sofridas pelas paredes de alvenaria estrutural em função do local onde ela sofre o recalque.

**Figura 54 – Análise das tensões em paredes de alvenaria sujeitas a recalques**  
**Fonte: Júnior (2002).**

Nesses casos, duas ações poderiam ser tomadas para minimizar a probabilidade de ocorrerem problemas relativos à movimentação das fundações: a adoção de juntas de movimentação com uma estrutura capaz de acomodar certos níveis de recalques diferenciais ou impedir que a estrutura sofra por esse efeito, investindo grandes quantias nas fundações.

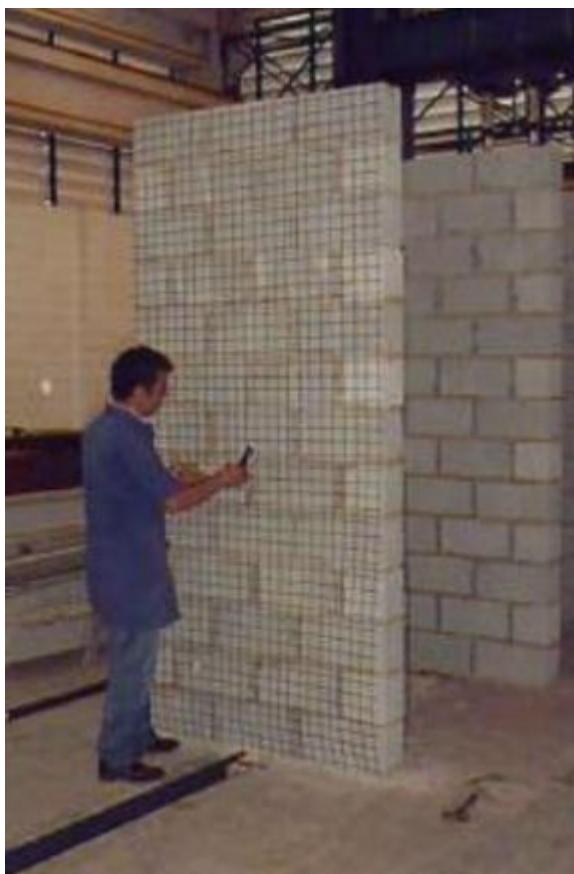
Para os casos de recuperação, inicialmente deve-se fazer o preenchimento das fissuras com pasta de cimento, para que então a parede receba um revestimento de argamassa reforçada com tela de aço disposto nas duas faces da parede. O revestimento deve ter espessura pequena, mas deve apresentar o cobrimento necessário para que não haja a deterioração da armadura ( $\pm 30$  mm). A Figura 55 mostra a colocação de telas em paredes de alvenaria estrutural para testes.

**Figura 55 – Utilização de telas de aço para reforço da alvenaria**  
**Fonte: Cyrino (2012).**

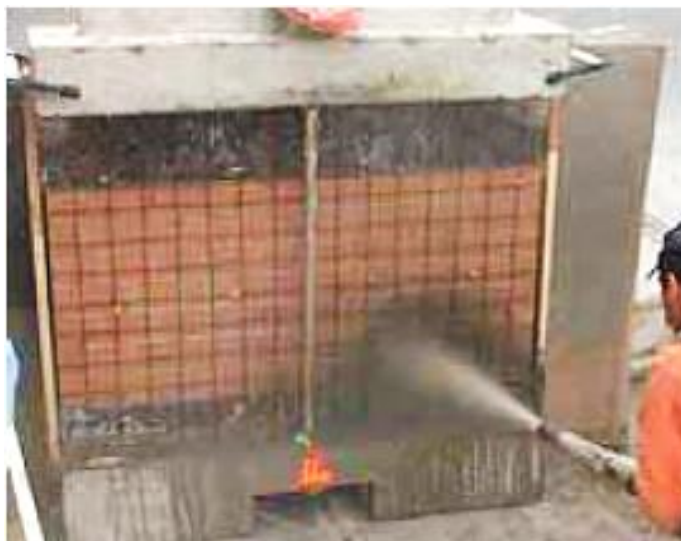
Outra possibilidade é a aplicação do revestimento sem que haja o reparo prévio da patologia. A argamassa é projetada por meio de uma bomba sobre as duas faces da parede, onde foram previamente posicionadas telas de aço, conforme mostra a Figura 55 (OLIVEIRA, 2001).

**Figura 56 – Jateamento da argamassa sobre as telas metálicas**  
**Fonte: Elgawady et al.(2004) apud Araújo (2010, p.32).**

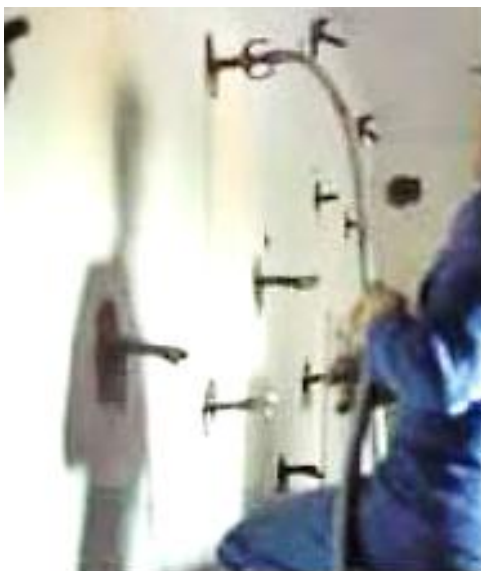
O segundo caso, convencionalmente utilizado em alvenarias com blocos maciços ou blocos estruturais com alinhamento de furos na vertical, por meio de furos verticais (Figura 57), o graute é injetado ao longo de toda a altura. Esse método exige o controle das propriedades físicas do graute, de modo que essas características se mostrem o mais próxima possível das da alvenaria, a fim de evitar deformações diferidas no sólido resultante (ARAÚJO, 2010) (SAMPALIO, 2010).

**Figura 57 – Injeção de Graute nas paredes de alvenaria estrutural**  
**Fonte: Tomazevic (1993) apud Araújo (2010, p.28).**

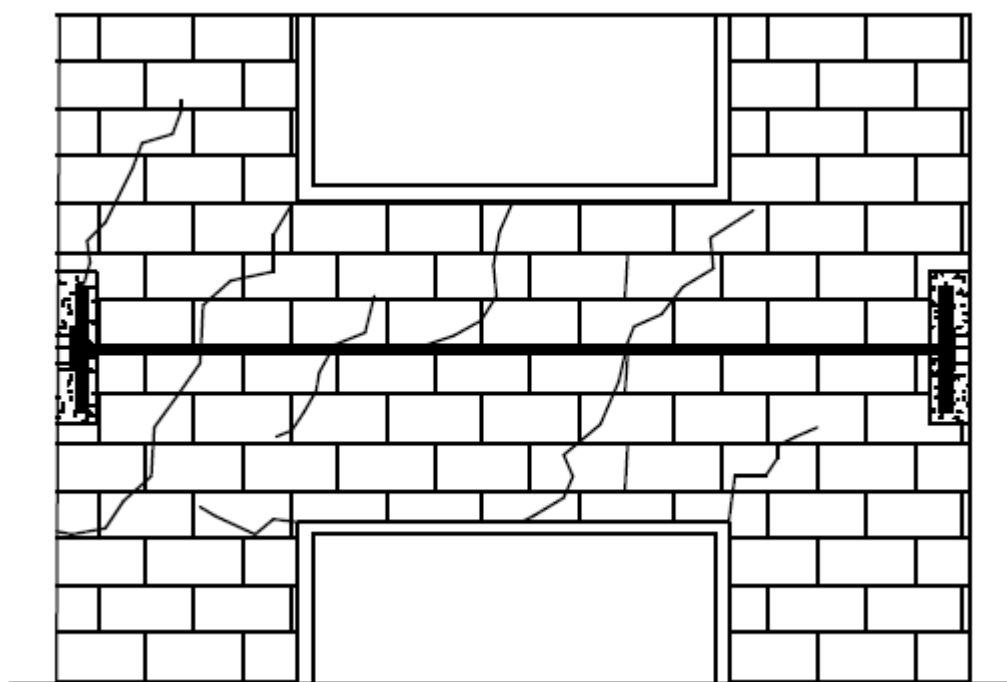
Para casos mais graves de problemas estruturais, como por exemplo o aparecimento de fissuras causadas por recalques intensos de fundações, pode-se recorrer à utilização de tirantes de aço na alvenaria. O método baseia na utilização de tirantes que transmitem os respectivos esforços através de placas de aço chumbadas em superfície regularizada com argamassa (OLIVEIRA, 2001).

Todo o tirante, nesse caso, deverá ser protegido com impermeabilizante: corpo, extremidades e até mesmo placa e porcas de fixação. No momento em que se for apertar as porcas, é recomendado que os tirantes estejam aquecidos, para que quando resfriados produzam a contração e por consequência a compressão da alvenaria (OLIVEIRA, 2001). A Figura 58 mostra a utilização de tirantes em paredes de alvenaria estrutural fissuras.

**Figura 58 – Reforço de alvenaria com tirante de aço**  
Fonte: Oliveira (2001).

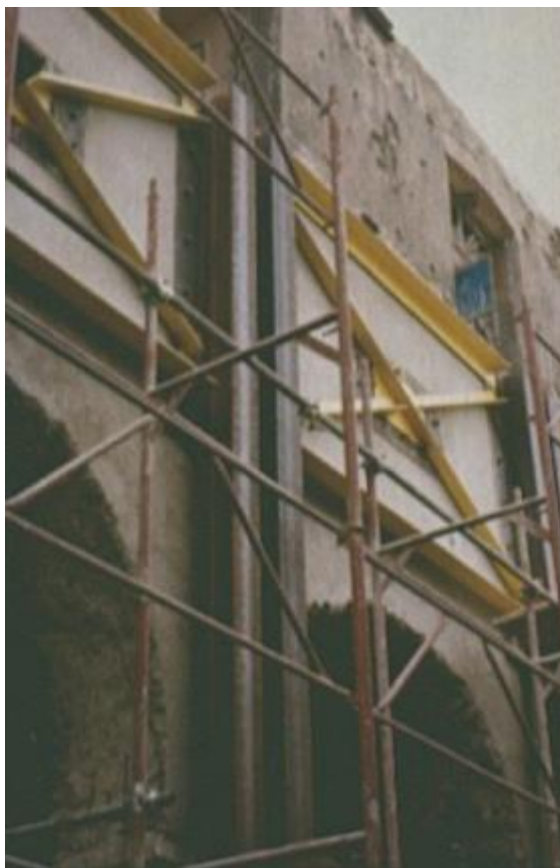
Já nos casos onde se pretende obter o aumento da resistência à esforços laterais, pode-se utilizar elementos em aço na forma de contraventamentos, ligando transversalmente paredes principais ou fazendo o enrijecimento da parede (CAMPOS, 2006).

**Figura 59 – Contraventamento de parede de alvenaria**  
**Fonte: Campos (2006).**

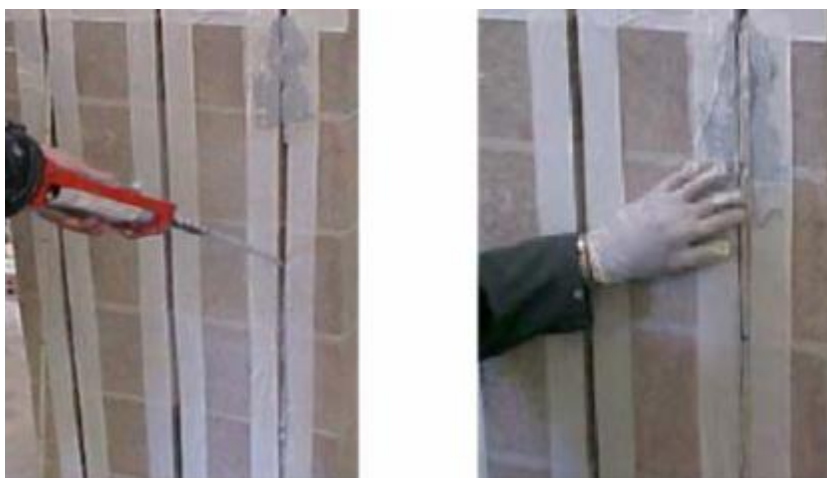
- Rasgos Verticais: Aumento da resistência a esforços aplicados fora do plano da parede, como os momentos;

**Figura 60 – Aplicação de compósitos em barras com rasgos na vertical**  
Fonte: Tumialan et. Al., (2002) apud Chagas (20005, p. 49).

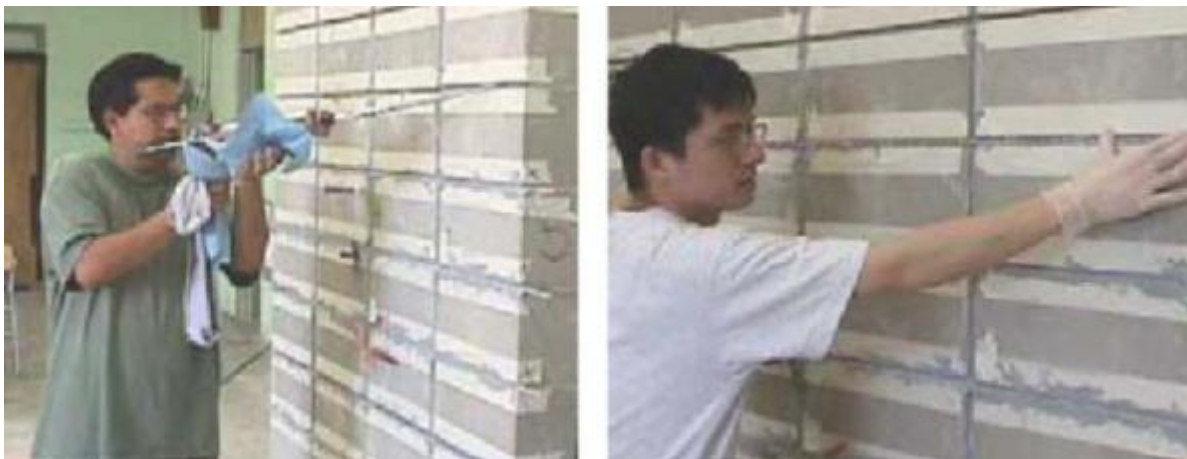
- Rasgos Horizontais: Aumento da capacidade de resistir aos esforços de cisalhamento aplicados no seu próprio plano (Figura 61).

**Figura 61 – Aplicação de compósitos em barras com rasgos na horizontal**  
 Fonte: Tumialan et. Al., (2002) apud Chagas (20005, p. 49).

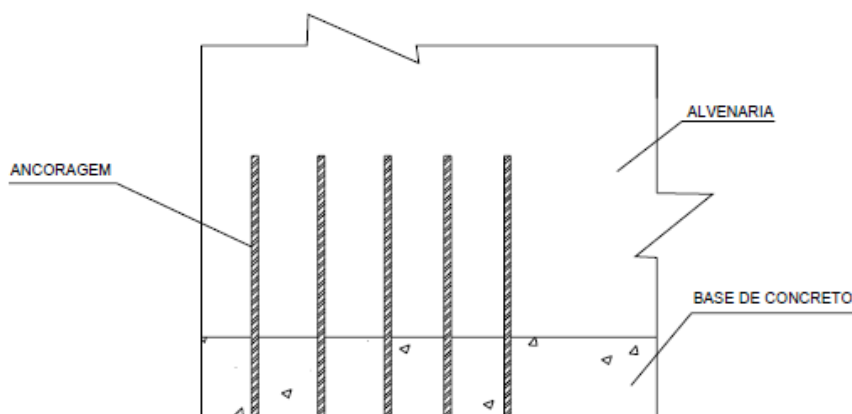
- Rasgos Verticais embutidos na base da alvenaria: Agindo como ancoragem, aumenta a resistência a flexão, conforme ilustra a Figura 62.

**Figura 62 – Barras de FRP posicionadas junto a base da alvenaria**  
 Fonte: Fonte: Tumialan et. Al., (2002) apud Chagas (20005, p. 49).

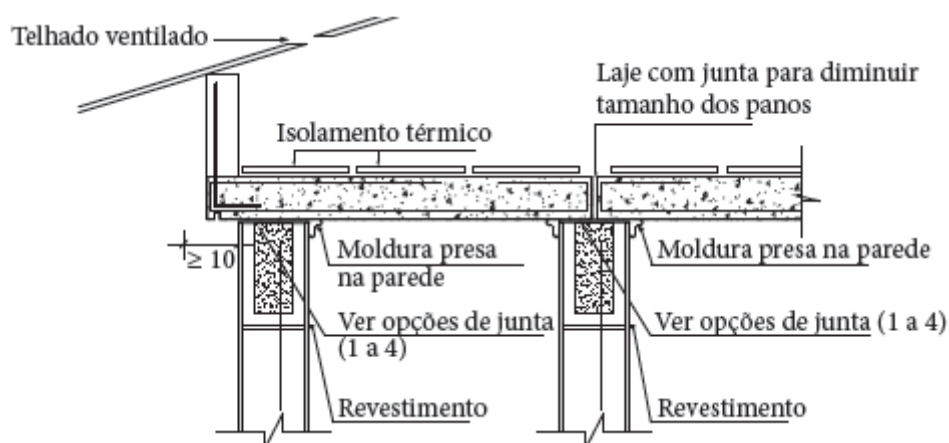
Esse local deve ser preenchido por um material deformável, um selante flexível, conforme ilustra a Figura 63 (OLIVEIRA, 2001).

**Figura 63 - Soluções em laje de último pavimento com platibanda**  
**Fonte: Parsekian (2012).**

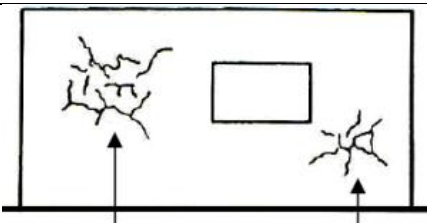
| Anomalia | Ilustração | Configuração Típica e Alteração Visível | Desenvolvimento Típico | Tratamento |
|---|---|---|---|---|
| Retração da argamassa de revestimento | | Fissuras mapeadas, espalhadas por todo o revestimento com linhas ortogonais que se cruzam | Retração da argamassa pelo excesso de finos na composição ou condições inadequadas na execução | Renovação do revestimento e pintura |

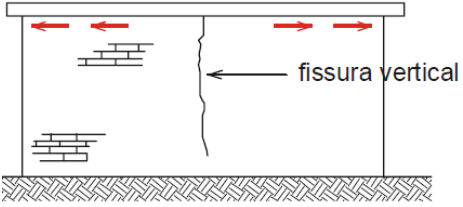
| Anomalia | Ilustração | Configuração Típica e Alteração Visível | Desenvolvimento Típico | Tratamento |
|---|---|---|---|---|
| Movimentação diferenciada na laje | | Fissuras verticais iniciando com abertura maior próxima a laje | O excesso de expansão da laje gera tensões de tração horizontais | Desvinculação da laje com as paredes através de juntas deslizantes e preenchimento e correção das fissuras |
